## **Avaliação das condições de trafegabilidade e impactos ambientais de uma estrada não pavimentada situada no sudoeste de Minas Gerais, Brasil**

**Assessment of traffic conditions and environmental impact of an unpaved road located in southwest Minas Gerais, Brazil**

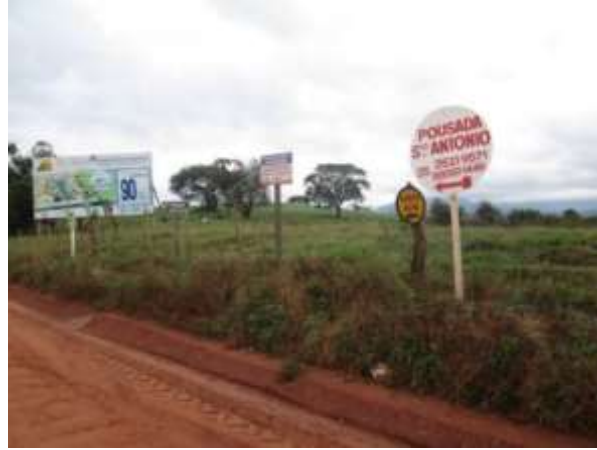
**Figura 2** – Registro fotográfico do Ponto 1.

O Ponto 1 (P1) está localizado nas coordenadas 341789mE e 7718570mN. As características do meio físico são: A geologia da área é AR(X1), que representa mica-xisto com intercalação de quartzo-xisto, quartzito, anfibolito e gnaiss; a hipsometria varia na classe de 700 a 800 metros e a declividade na classe de 5 a 10%. O P1 está inserido em área de pastagem. É o início da estrada de estudo, no sentido São João Batista do Glória ao Distrito de Delfinópolis denominado Ponte Alta. Há placas de sinalização localizando as pousadas, cachoeiras, loteamento e também a direção do Distrito Ponte Alta. Na lateral da estrada há o acúmulo de grande quantidade de material de revestimento do leito estradal, evidenciando a passagem de motoniveladora para reconformação da pista (Figura 2). Essa forma de manutenção, se não operada adequadamente, ocasiona o

acúmulo de material nas sarjetas, desfavorecendo o abaulamento transversal, dificultando o funcionamento do sistema de drenagem da estrada.

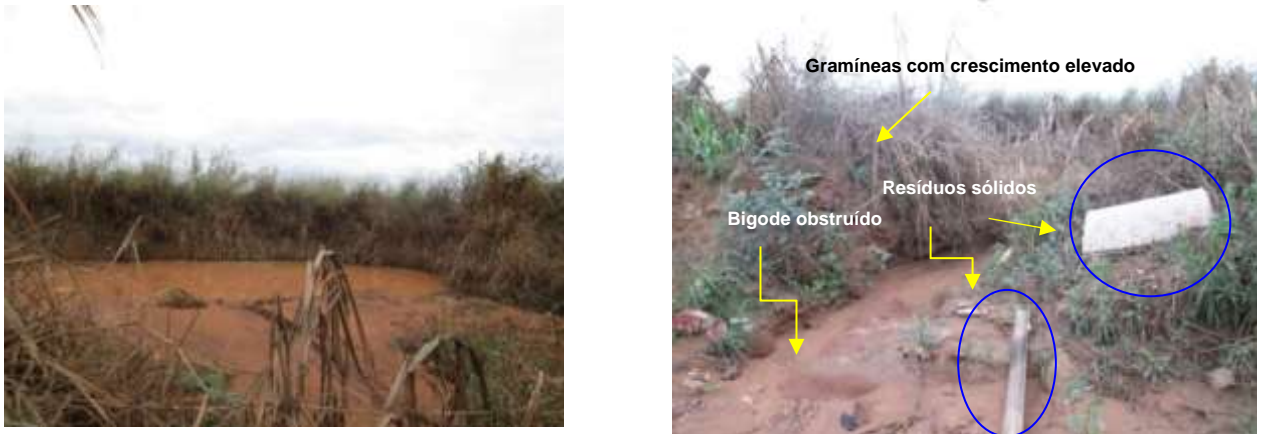
**Figura 3** – Registro fotográfico do Ponto 2.

Há duas bacias de contenção que se encontraram ativas, pois havia grande quantidade de água pluvial acumulada, devido aos eventos de precipitação ocorridos antecedentes a visita in loco. As bacias necessitam de manutenção periódica como a roçagem das gramíneas das bordas laterais do bigode (Figura 3).

Constatou-se acúmulo de resíduos sólidos na lateral do bigode, impactando o sistema de drenagem pluvial e a paisagem da estrada. Na lateral esquerda da pista há caçambas para o despejo de resíduos sólidos dos rancheiros e roceiros que habitam nas imediações da estrada. É necessária a conscientização da população rural do entrono para a disposição dos resíduos em locais apropriados, como também, políticas públicas que contemplem essa temática.

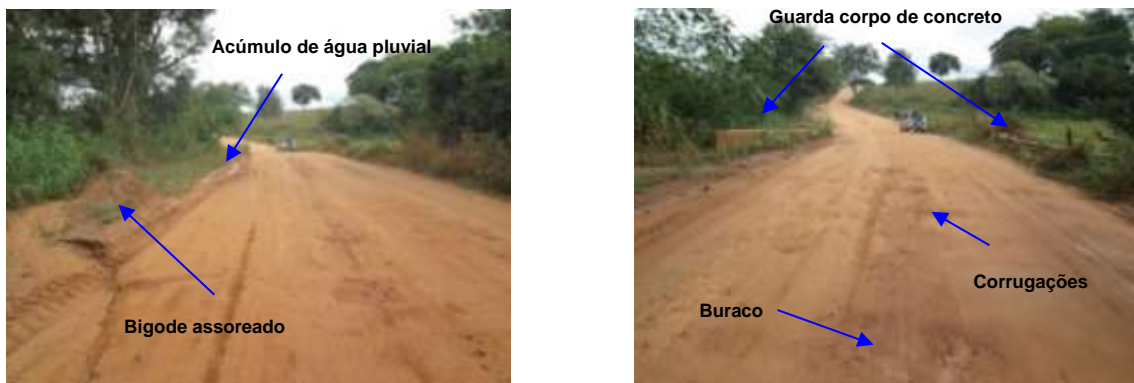
**Figura 4** – Registro fotográfico do Ponto 3.

Nesse trecho há uma obra de arte (ponte) sobre o Ribeirão Capetinga. Como forma de segurança de tráfego e dos usuários, a ponte se apresenta com dispositivos de guarda corpo em concreto, porém necessita de placas de sinalização de trânsito no local, alertando a presença da ponte no trecho. Há acúmulo de água pluvial na lateral e corrugações transversais, o que evidencia uma deficiência nos dispositivos de drenagem pluvial (sarjeta) (Figura 4).

Como forma de manutenção, recomenda-se nesse trecho execução do abaulamento transversal da pista, através máquinas de motoniveladora e/ou patrol para a reconformação da pista de rolamento e reestabelecimento do sistema de drenagem superficial.

Por esse ponto estar próximo de um curso hídrico, o sistema de drenagem pluvial deve ser restabelecido o mais rápido possível, evitando assim o assoreamento do mesmo.

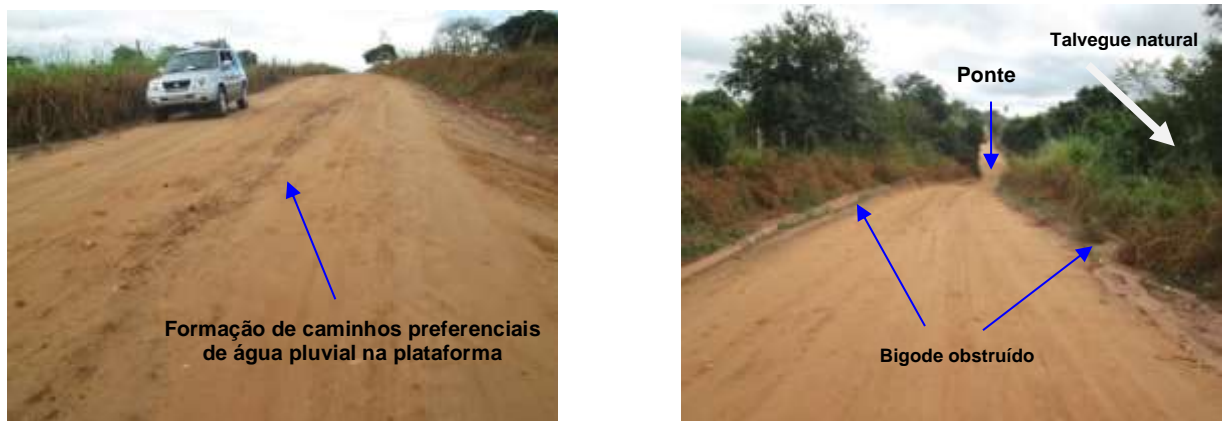
**Figura 5** – Registro fotográfico do Ponto 4.

O P4 encontra-se localizado entre duas altas declividades. Corresponde ao trecho que possui uma obra de arte (ponte) sobre o Ribeirão Capetinga (Figura 5). O trecho possui sinalização de trânsito que alerta aos usuários que há uma ponte no local, porém a ponte não tem proteção lateral de guarda-corpo.

Houve a constatação de deposição de resíduos sólidos na pista de rolamento. A conscientização com placas de “não jogar lixo nas vias” faz-se necessário.

No trecho há formação de caminhos preferenciais da água pluvial e corrugações, o que evidencia um abaulamento transversal com declividade inadequada e dispositivo de direcionamento de água pluvial (bigode) obstruídos, onde as águas pluviais são direcionadas para o talvegue natural.

Há necessidade de implementar medida de prevenção de riscos de acidentes nesse trecho, como a construção de guarda corpo e sinalizações de trânsito, para prezar a segurança dos usuários.

Recomenda-se como medida de manutenção, com uso de máquinas patrol e/ou motoniveladora para reconformação da pista, limpeza dos bigodes, e roçagem das gramíneas para a eficiência do sistema de drenagem pluvial nesse trecho.

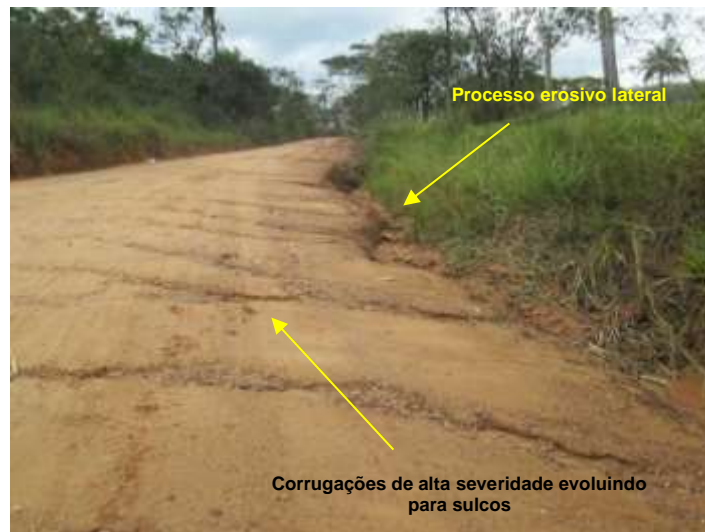
**Figura 6** – Registro fotográfico do Ponto 5.

Nesse trecho inicia-se um processo de formação de corrugações, com severidade alta, evoluindo para erosão do tipo sulcos (Figura 6). A origem desse problema possivelmente foi do adiamento de uma intervenção de manutenção no defeito, ocasionado pela evasão da fração fina. Para solução desse defeito Baesso e Gonçalves (2003, p.83) recomendam “um material

Pode-se observar visualmente ser um trecho com alta suscetibilidade à erosão, por apresentar início ao processo erosivo junto às áreas marginais. A aplicação de gramíneas locais após recuperação preliminar das erosões que se formaram contribuirá para estabilizar estas áreas.

de revestimento apresentando composição adequadamente balanceada, contando com a presença de fração plástica que lhe confere poder de aglutinação à mistura”, ou seja, argilas possuem essa importante propriedade. Logo após a mistura ser inserida na camada de revestimento, recomenda a passagem de rolo compactador e/ou motoniveladora (em caso de não haver rolo compactador).
