Análise de fissuras em alvenaria de vedação – Estudo de caso: UEMG – Unidade de João Monlevade

Analysis of fillings in masonry – Case study: UEMG – Unit of João Monlevade

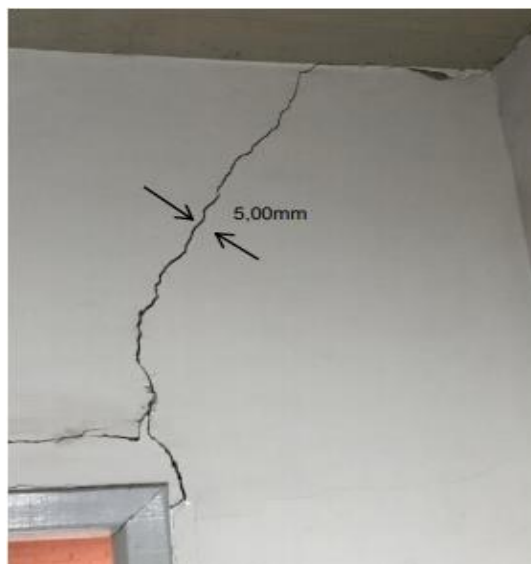
São manifestações causadas, na maioria das vezes, pela atuação de sobrecargas na alvenaria e que segundo Thomas (1989) e Valle (2008) as trincas podem apresentar diversas configurações em decorrência de inúmeras razões, como exemplos: as dimensões da alvenaria, anisotropia dos materiais que compõem a alvenaria, a dimensão e a rigidez das vergas e contravergas, da dimensão e localização das esquadrias. Porém de acordo com Thomas (1989), esse tipo de manifestação patológica também pode ocorrer devido à deformabilidade excessiva da estrutura de concreto armado, que introduz tensões na alvenaria devido à rigidez da mesma.

A deformabilidade dos elementos de concreto armado pode acabar causando problemas na alvenaria, já que esse tipo de fenômeno gera movimentações nas vigas, lajes e pilares, e essas movimentações não podem ser acompanhadas pela alvenaria, devido à sua maior rigidez quando comparada com a da estrutura. Com isso, tensões de tração, compressão e cisalhamento são aplicadas às paredes, podendo provocar fissurações (Duarte, 1998). O elemento construtivo de maior propensão de ser atingido pela flexão de lajes e vigas é a alvenaria. Segundo Figur e Furlan (2018) fissuras nas aberturas de portas e janelas apresentam-se de forma inclinada nos vértices dos vãos. Na Figura 5 é apresentada uma fenda sobre a abertura de porta.

Figura 5 – Fenda sobre abertura de porta –2º pavimento do Edifício 2

Fissuras nas aberturas de portas e janelas	<ul style="list-style-type: none"> • Concentrações de tensões nos vértices das aberturas; • Deformabilidade excessiva da estrutura de concreto. 	<ul style="list-style-type: none"> • Instalação de vergas e contravergas; • Dimensionamento das vergas de concreto. 	<ul style="list-style-type: none"> • Recuperação com grampos de fixação; • Reforço com telas metálicas ou náilon. <ul style="list-style-type: none"> • Demolição da alvenaria no entorno da abertura e execução de vergas e/ou contravergas 	Souza & Ripper (1998), NBR 6118 (ABNT, 2014), Zanzarini (2016).
Fissuras verticais existentes entre pilar e alvenaria	<ul style="list-style-type: none"> • Movimentação térmica; • Movimentação higroscópica; • Retração dos produtos a base de cimento. 	<ul style="list-style-type: none"> • Encunhamento com argamassa expansiva quando a estrutura é pouco deformável; • Utilização de tela de amarração entre pilar/alvenaria; <ul style="list-style-type: none"> • Fixação de tela metálica ou náilon na interface pilar/alvenaria no momento do emboço. 	<ul style="list-style-type: none"> • Reexecução do emboço com reforço de tela metálica ou náilon na interface pilar/alvenaria; • Aplicação de selante flexível no encontro pilar/alvenaria; • Restauração com pintura acrílica. 	Thomaz (1989), Souza & Ripper (1998), Zanzarini (2016).

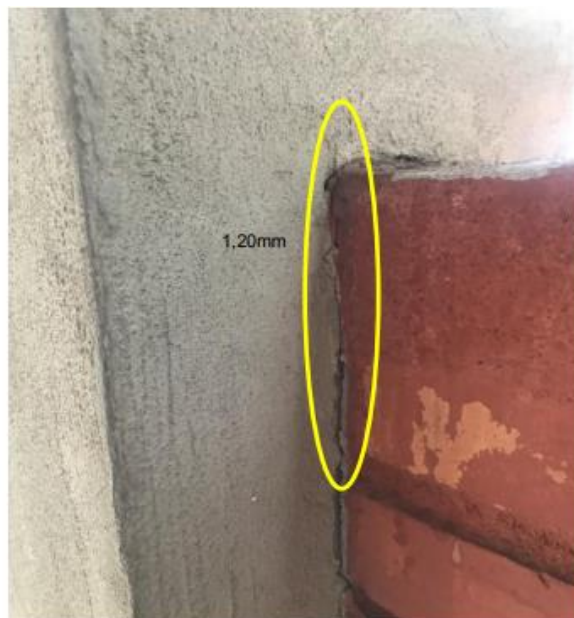
Logo, a principal causa do presente problema está diretamente relacionada com a ausência do detalhe construtivo necessário para se ter uma ligação correta entre pilar e alvenaria, onde tais movimentações diferenciais entre eles seriam combatidas. Nesse estudo de caso, foram avistadas fissuras em praticamente todos os encontros de alvenaria aparente e pilar, como se pode ver na Figura 6.

Figura 6 – Trinca entre alvenaria aparente e pilar - 3º Pavimento do Edifício 2

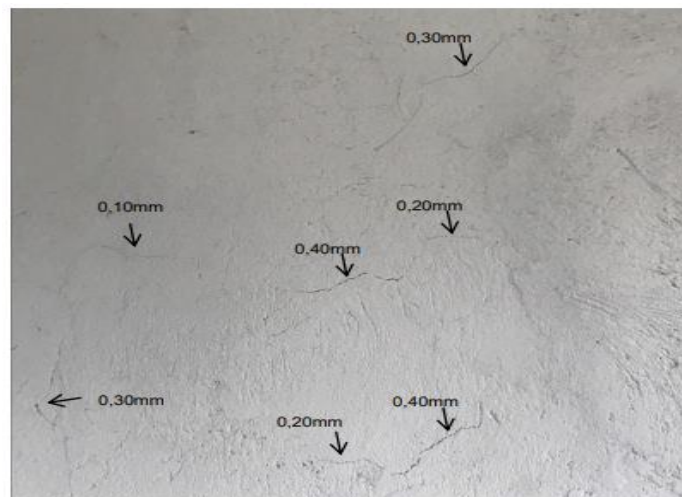
sendo possível identificar esse tipo de manifestação patológica na alvenaria da biblioteca, nas paredes externas ao redor da faculdade e também no banheiro masculino, como evidencia a Figura 7. É um tipo de problema que geralmente é causado por retração de produtos à base de cimento, como por exemplo, da argamassa de revestimento e assentamento utilizada na construção, e que conforme Farias, Andrade, Souza e Capraro (2017) apesar de afetar esteticamente o local, trata-se de uma manifestação patológica que não indica problemas estruturais. Esse fenômeno geralmente ocorre devido a um traço com dosagem incorreta, onde há excesso de água na mistura. A **Erro! Fonte de referência não encontrada.**7 é um caso clássico da construção civil, são as fissuras provenientes do revestimento de reboco. Ou seja, fruto da retração da argamassa com muitos finos ou ainda com excesso de cimento, tornando o reboco muito rígido.

Figura 7 – Fissuras na argamassa de revestimento –3º pavimento do Bloco 2

Fissuras mapeadas	<ul style="list-style-type: none"> • Retração dos produtos a base de cimento; • Agregado miúdo com alto teor de material pulverulento; • Alta relação A/C. 	<ul style="list-style-type: none"> • Traço correto da argamassa de revestimento, comumente utilizado: 1:1:6, 1:2:9 e 1:3:12; • Argamassa de revestimento com espessura entre de 1cm e 2 cm; • Agregado miúdo com baixo teor de material pulverulento. 	<ul style="list-style-type: none"> • Substituição da argamassa de revestimento; • Restauração com massa acrílica pintura acrílica. • Aplicação de Tela de Poliéster. 	Thomaz (1989), Souza & Ripper (1998), Zanzarini (2016).
Fissuras horizontais na base da alvenaria	<ul style="list-style-type: none"> • Deformabilidade excessiva da estrutura de concreto. 	<ul style="list-style-type: none"> • Utilizar contra-flechas em lajes e vigas; • Execução do encunhamento entre alvenaria e estrutura de forma alternada entre os pavimentos; • Verificação das flechas máximas de acordo com os limites normativos; • Encunhamento com argamassa expansiva quando a estrutura é pouco deformável e selante quando muito deformável. 	<ul style="list-style-type: none"> • Desvinculação entre a alvenaria e a estrutura; • Introdução do material deformável (poliuretano expandido, feltro betumado, poliestireno expandido, selante); • Recuperação das fissuras com aplicação de argamassa expansiva. 	Thomaz (1989), Casotti (2007), NBR 6118 (ABNT, 2014), Zanzarini (2016).

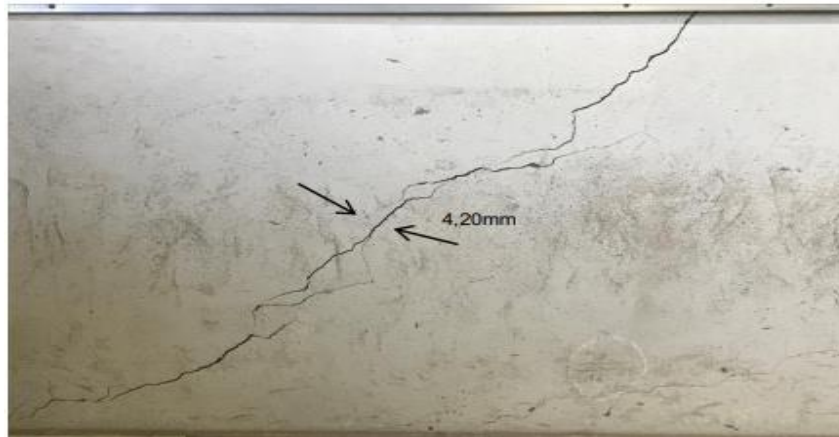
São aberturas de incidência em algumas das salas do local, principalmente no 2º andar do Edifício 2, onde foi possível detectar fissuras de maior abertura que foram classificadas como trincas e rachaduras, como exemplificado pela Figura 8. Esse tipo de manifestação patológica pode ocorrer por recalque na fundação e também devido à deformabilidade excessiva das estruturas de concreto armado. Apesar da causa mais usual para o problema em questão estar relacionada às fundações, o caso estudado apresentou evidências de que a real causa para as fissuras transversais se dá pela deformabilidade da estrutura. De acordo com Duarte (1998), as fissurações advindas de recalques de fundações possuem a tendência de se encontrarem no pavimento térreo da edificação, problema este que não foi constatado no local estudado. Além disso, Thomaz (1989) ainda acrescenta que fissuras transversais com causas ligadas às

fundações apresentam esmagamentos localizados em formas de escamas, característica não observada nas manifestações patológicas do campus.

Figura 8 – Rachadura transversal

Fissuras transversais	<ul style="list-style-type: none"> • Recalque diferencial e/ou • Deformabilidade excessiva da estrutura de concreto. 	<ul style="list-style-type: none"> • Investigação geotécnica adequada; • Testes de carga em estacas; • Verificação das flechas máximas de acordo com os limites normativos. 	<ul style="list-style-type: none"> • Reforço de fundação e estrutural; • Reforço de tela (aço, poliéster e fibra de vidro) nas proximidades da interface alvenaria/estrutura; • Recuperação das fissuras com aplicação de argamassa expansiva. 	Thomaz (1989), Casotti (2007), NBR 6118 (ABNT, 2014), Zanzarini (2016).

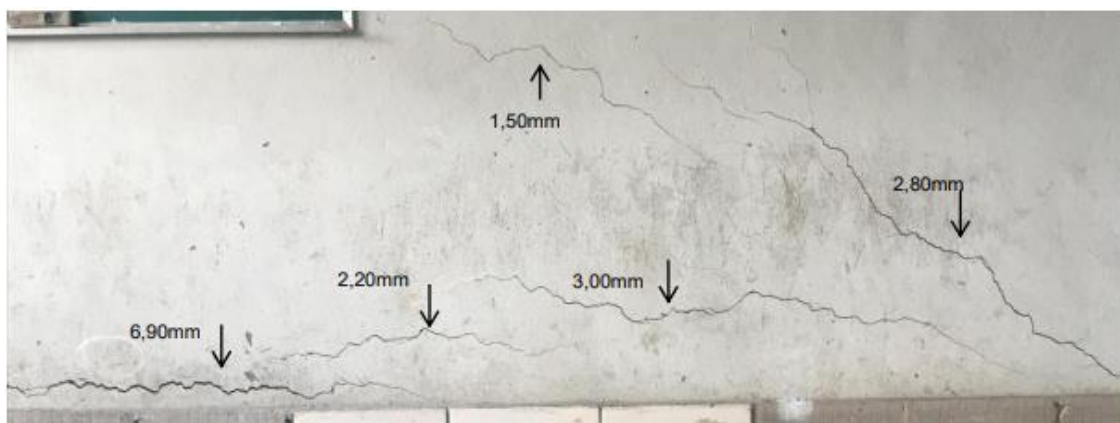
Na Figura 9, mostram-se fissuras horizontais na base da alvenaria, oriundas da deformabilidade excessiva da estrutura de concreto armado (flecha), que introduz tensões no painel da alvenaria, gerando fissuração. Segundo Thomaz (1989) vigas e lajes naturalmente sofrem deformações por ação de seus pesos próprios, das cargas permanentes e variáveis nos elementos e até devido ao efeito da retração e deformação lenta do concreto. Esses componentes estruturais admitem flechas que podem não prejudicar em nada a resistência e estabilidade da construção, ou até sua própria estética. No entanto, muitas vezes as flechas não são compatíveis com a deformabilidade das paredes e outros elementos que compõem as construções.

Em casos como o estudado, em que o comprimento da alvenaria é maior que a sua altura, ocorre o efeito do arco, provocando fissuras horizontais nos vértices inferiores da parede. Tal manifestação patológica apresentou espessura superior a 5 mm, sendo classificada como fenda.

Figura 9 – Fissuras na parede de vedação por deformação excessiva do suporte

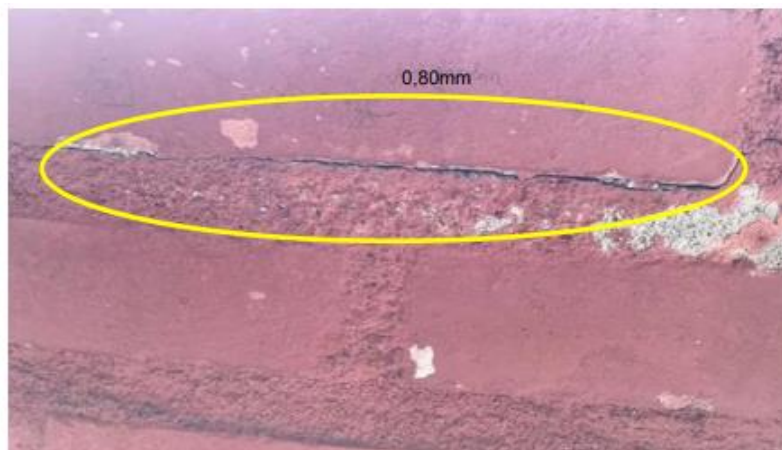
No caso da alvenaria aparente do estudo de caso, foi possível diagnosticar duas causas para as fissuras observadas: movimentação higroscópica e movimentação térmica. Em algumas paredes foi detectado o destacamento entre a argamassa de assentamento e os componentes da alvenaria, provocado pela perda ou ganho de água do material até que o mesmo atinja o equilíbrio higroscópico (Valle, 2008). Como pode ser visto na Figura 10.

Figura 10 – Trinca na alvenaria aparente devido à movimentação higroscópica

Fissuras em alvenaria aparente	<ul style="list-style-type: none">• Movimentação térmica;• Movimentação higroscópica.	<ul style="list-style-type: none">• Redução da incidência de insolação direta sobre a alvenaria;• Aplicar sistema de impermeabilização;• Aplicação correta da argamassa de assentamento;• Aplicação de tinta acrílica impermeável.	<ul style="list-style-type: none">• Recuperação com bandagem de dessolidarização;• Preenchimento com selante flexível;• Introdução de juntas de controle.• Aplicação de tinta acrílica impermeável.	<ul style="list-style-type: none">• Thomaz (1989), Casotti (2007),• NBR ABNT 9575/2010;• Zanzarini (2016).
--------------------------------	--	---	--	--

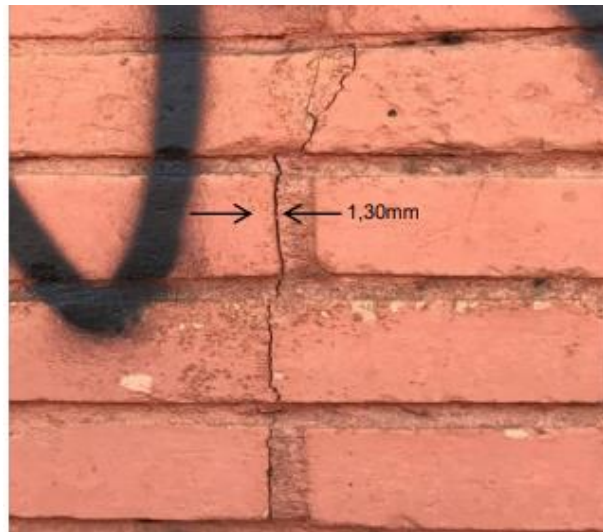
Já as manifestações patológicas causadas pela ação da variação térmica diária se localizam em locais que recebem insolação constante, como paredes externas, e surgem devido a movimentações diferenciais de um elemento, de um sistema e entre as diferentes regiões do mesmo material (Casado, 1997). Elementos sujeitos a esse tipo de ação da mudança da temperatura reagem sofrendo alteração em suas dimensões, seja por dilatação ou por contração, gerando problemas como demonstra a Figura 11.

Figura 11 – Trinca na alvenaria aparente devido à movimentação térmica

Tal configuração para a manifestação patológica acima também poderia indicar um caso de fissuração devido à atuação de sobrecargas na alvenaria. Segundo Thomaz (1989) apesar de muitas vezes o efeito da sobrecarga ser considerado no projeto, os erros de execução e o próprio cálculo do esforço estrutural podem comprometer a peça, gerando aberturas verticais na alvenaria de vedação, causadas por atuação de carga vertical uniformemente distribuída.

No entanto, conforme a Figura 11, não há elementos na alvenaria de vedação estudada que indiquem a presença de sobrecarga. Além disso, Thomaz (1989) ainda acrescenta que em muros de elevada extensão é comum a presença de fissuras verticais, com espessuras entre 2 a 3 mm, devido a movimentações térmicas, o que reitera a definição da real causa para o problema em questão, já que são condições de contorno compatíveis com a do local.
