Estudo de caso: Engenharia Forense e a responsabilidade civil no desabamento de três edifícios no Rio de Janeiro

Case study: Forensic Engineering and civil responsibility in the collapse of three buildings in Rio de Janeiro

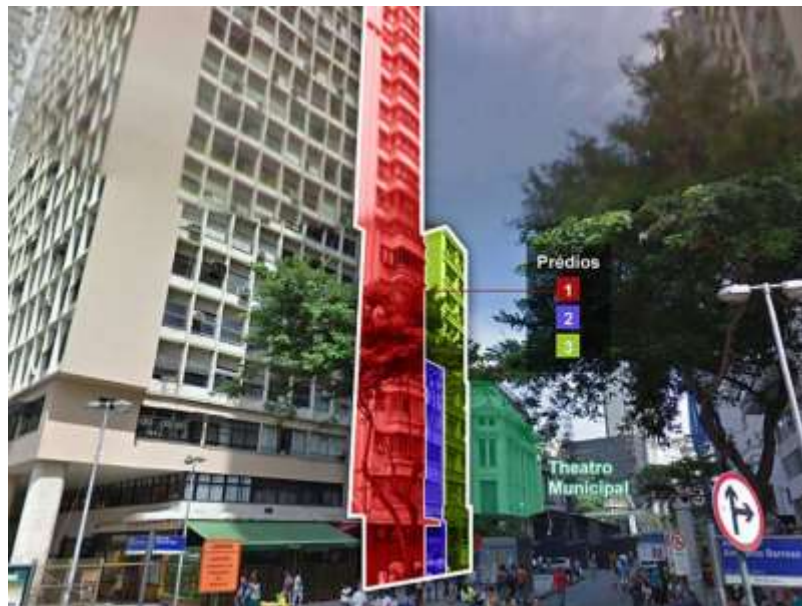
Figura 1: Vista dos fundos do Teatro Municipal.

prédio provocou o desabamento de mais dois prédios, o Ed. Treze de Maio e Ed. Colombo, além de danos ao Teatro Municipal, sendo esta uma edificação tombada pelo Instituto do Patrimônio Histórico e Artístico Nacional (IPHAN). Na análise deste caso concreto, verifica-se que o prédio possuía 20 andares e o terreno ocupava 20 metros de profundidade e 8,62 metros de largura, composto de lajes, pilares, vigas e caixa de elevador e acumulava diversas obras e modificações ao longo de sua vida útil. Em que pese haver o devido processo legal penal, o presente estudo versa sobre a responsabilidade civil em relação ao acidente, referente ao processo nº 0072731-98.2014.8.19.0001. O proprietário do prédio também era o síndico, razão pela qual figura como responsável civilmente pelas causas do desabamento. Abaixo podem ser visualizados os prédios antes do desabamento.

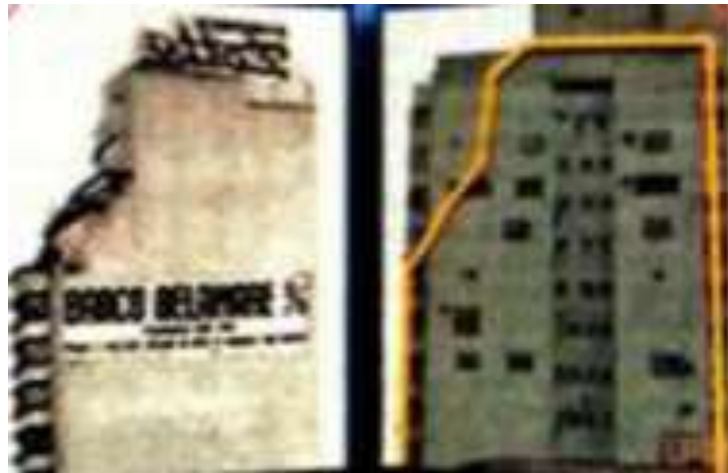
Figura 3. Diferenças entre a fachada do Edifício Liberdade.

Segundo consta no laudo elaborado pelo ICCE, inicialmente o prédio foi projetado e legalizado junto à prefeitura, em 1938, para ter 16 pavimentos. No entanto, durante a obra, em 1939, foram acrescentados mais dois pavimentos, totalizando 18 andares e um subsolo. Os novos pavimentos superiores compunham a edificação em formato de escada, ou seja, não ocupavam toda a mesma área que os pavimentos originais, assim, o prédio passou a possuir a forma de um retângulo na sua fachada, conforme a figura, abaixo:

A perícia não conseguiu apurar se o projeto estrutural acompanhou as modificações para suportar maior carga permanente. Um fato trazido por relatos, é que durante a escavação para a obra do metrô, na década de 1960, o edifício Liberdade apresentou um pequeno deslocamento em relação ao prédio vizinho. Neste sentido, acredita-se que não houve abalo da estrutura, além do relatado pelo diretor do metrô, à época, que toda a região foi monitorada durante as obras do metrô (Site Terra, 2012). A perícia realizou visitas aos prédios vizinhos ao desabamento, isto é, na área de influência do metrô e não encontraram indícios de danos em estruturas. O que restou constatado em visita ao terreno livre dos escombros é que o prédio possuía dez pilares e a parede contígua ao Ed. Treze de Maio (empena direita) e parte da fachada dos fundos eram em concreto armado e, portanto, com função estrutural. Constata-se então que todos os elementos estruturais verticais (pilares e paredes estruturais) eram no contorno das empenas. Quando comparada a foto antiga do prédio e a estrutura que desabou, pode-se verificar que a aparência tipo escada construída já não existia, pois o prédio já formava um retângulo perfeito. Não há registros de legalização deste acréscimo junto a prefeitura, bem como não há registro de reforço estrutural para tanto.

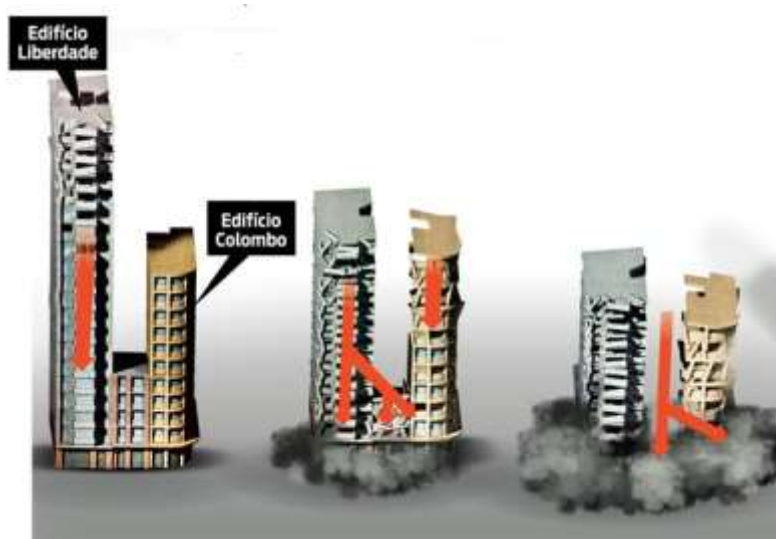
Figura 4: Dinâmica do evento.

Em análise de vídeos ficou constatado que as vigas possuíam mísulas, as quais desempenham função estrutural. Ao desabar, o edifício Liberdade deixou ranhuras no edifício Capital, localizado a direita do Ed. Liberdade, a perícia conclui que o rompimento iniciou na metade da altura do Ed. Liberdade e carregou os edifícios a esquerda: Treze de Maio e Colombo.

O processo nº 0072731-98.2014.8.19.0001, iniciado em 2014, tem 5 (cinco) autores, todos proprietários do edifício Colombo, com 10 (dez) andares. Estes buscavam a responsabilização civil do proprietário de diversos pavimentos, incluindo o 9º pavimento, que era locado por uma empresa e passava por obra sem responsável técnico. O proprietário do 9º andar era também o síndico do prédio e tem o dever civil de permitir a realização de obras somente com o acompanhamento de engenheiro ou arquiteto. Em caso de não apresentação de profissional habilitado para o acompanhamento da obra, é dever do síndico notificar o responsável da obra e caso continue, denunciar aos órgãos de controle, por decorrência do art. 937 e 1.348 do Código Civil (2002). Assim, os autores buscam a reparação por danos materiais e morais devido à destruição total do Edifício Colombo, pela ruína do Edifício Liberdade. Os prédios eram vizinhos, conforme demonstra a Figura 4, abaixo:
