Levantamento das manifestações patológicas da construção civil: um estudo em residência domiciliar na Cidade de São Luís, Maranhão

Survey of pathological manifestations of civil construction: a study in home residence in the City of São Luís, Maranhão

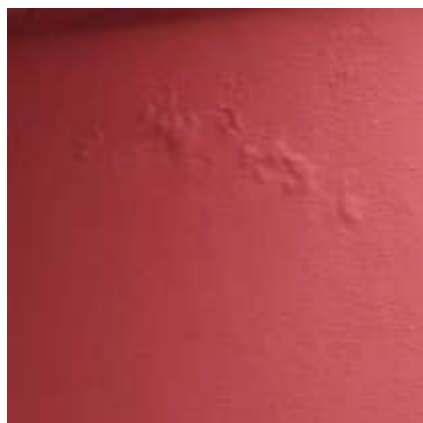
Figura 2 - Aparecimento de bolhas nas paredes.

A primeira patologia encontrada ao adentrar o imóvel foi as bolhas na superfície, como pode ser vista na Figura 2, essa patologia foi encontrada nas paredes da garagem e também em um dos quartos da residência. Alves (2010) afirma que as bolhas se manifestam com maior ocorrência nas pinturas impermeáveis, devido à dificuldade de evaporação da água de infiltração, ou da formação de vapores devido à variação térmica. Em geral, apresentam um aspecto estufado ocasionando descascamento da pintura e formam-se quando a massa corrida absorve a umidade, quando não elimina toda a poeira ou quando aplica uma tinta sobre outra de má qualidade sem a preparação prévia da parede.

De acordo com Alves (2010), as bolhas são originadas devido ao uso de massa corrida de PVA, no caso das paredes

Nas paredes internas, as bolhas acontecem quando, após o lixamento da massa corrida, a poeira resultante não é eliminada ou a tinta utilizada não tenha sido diluída corretamente. Por isso, o uso de massa corrida de preço baixo e qualidade inferior, ou seja, contendo pouca resina também influencia no surgimento de bolhas. Assim, a correção acontece com a raspagem com espátula de aço das regiões que apresentam essa patologia. Terminado esse procedimento de remoção, indica-se a aplicação de uma demão de fundo preparador diluído com aguarrás nas proporções 2:1, arrumando as imperfeições com massa corrida e aplicação do acabamento.

Outra possibilidade para o surgimento das bolhas, que elas aparecem devido a nova tinta aplica, e pela umidade da camada de tinta anterior, por conta da baixa qualidade, ocasionando a sua dilatação. Já para a correção, indica-se fazer raspagem das regiões problemáticas, fazendo aplicação de uma demão de fundo preparador de paredes, diluído com aguarrás na proporção 2:1, em seguida aplicar na superfície a massa acrílica no reboco externo ou massa corrida no caso de reboco ser da região interna e finalizar com acabamento.

externas, pois este produto é usado apenas para regiões internas. Desta maneira, a massa corrida de PVA deve ser retirada, aplicando-se depois uma demão de fundo preparador para paredes, diluído com aguarrás na proporção 2:1. Depois, deve-se fazer a correção das imperfeições com massa acrílica aplicando o acabamento.

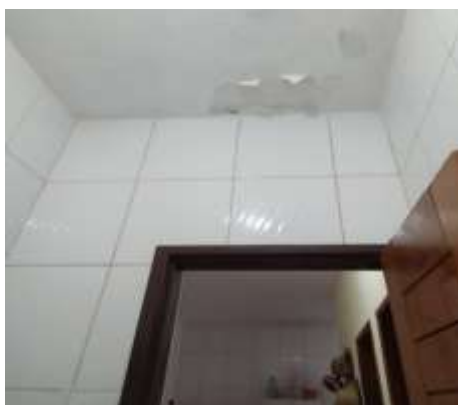
Figura 3 - Descascamento de tinta no banheiro da residência.

No decorrer da vistoria, foi observado algumas paredes e tetos com o descascamento de tintas. Na Figura 3, onde fica localizada no banheiro social da residência, no local constatou-se ser uma área de grande concentração de vapor, de pouca ventilação e grande presença de umidade, e após feita análise identificou-se que a aplicação da pintura foi executada de forma inadequada, sem devida preparação do reboco para o recebimento da tinta.

Para a tratativa do descascamento é realizada a raspagem com uma espátula da superfície da parede até que seja feita a remoção por completa dos elementos soltos ou mal aderida da tinta, depois é necessário lixar a parede e limpar bem o local, após

a limpeza utiliza-se a aplicação de selante no reboco e para o acabamento final. Recomenda-se ainda a aplicação de tinta impermeabilizante para melhores resultados e evitar futuras preocupações.

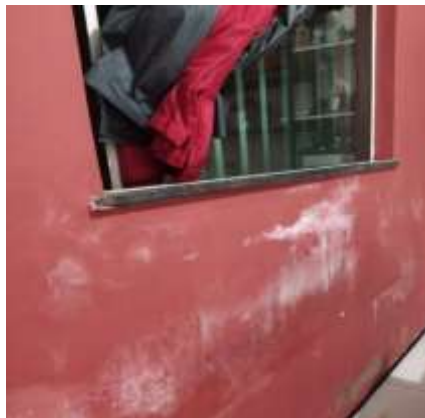
Figura 4 - Apresentação de saponificação nas paredes.

Durante a vistoria foi encontrado em algumas paredes a presença da saponificação, como visto na Figura 4. A mancha de coloração branca na superfície da parede tira toda uniformidade da pintura vermelha causando grande dano estético ao local.

Para a correção do problema oriundo de tinta látex, indica-se raspar, lixar a região afetada, tirando as partes que estão soltas. Feito esses procedimentos, é necessário se fazer uma demão de fundo preparador e repinta-se a parede. Já no caso de possíveis correções de saponificação em pinturas alquídicas, recomenda-se remover toda a tinta com uso de solventes por meio de lavagens. Dependendo do caso, devido ao difícil método de remoção dessa tinta, costuma-se aquecer a pintura com determinados maçaricos até que ela venha a estourar, raspando-se em seguida, ainda quente, seguindo-se da limpeza e da execução do fundo preparador e acabamento.

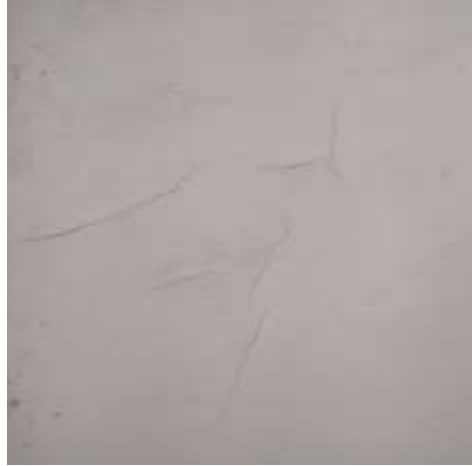
Figura 5 - fissuras mapeadas encontrada na residência.

Como pode ser observado na Figura 5, por ser uma fissura ocasionada pela retração excessiva durante o processo de

cura do revestimento, foi avaliado pela equipe técnica que a patologia apenas causou danos estéticos à residência, não oferecendo nenhum tipo de risco às estruturas do imóvel.

As fissuras mapeadas são de fácil correção, recomenda-se que o profissional responsável faça uma raspagem no local e em seguida é feita uma abertura na fissura com uma espátula em formato v, dessa maneira ficará mais aparente a fissura para dar espaço para a aplicação do material vedante. Após esse procedimento é feita uma remoção das partículas de pó para limpeza do local, que será preenchido com o produto de vedação; em seguida deve ser feita a aplicação do material vedante com auxílio de uma espátula para que seja preenchida toda a área de abertura da fissura; após a aplicação o do material recomenda-se aguardar um período de secagem de 24 horas; em seguida, após execução da secagem por completo do material, é dado início a atividade de regularização da superfície com auxílio de uma lixa; e por fim, logo após a superfície regularizada, finaliza-se o serviço com a pintura do local.

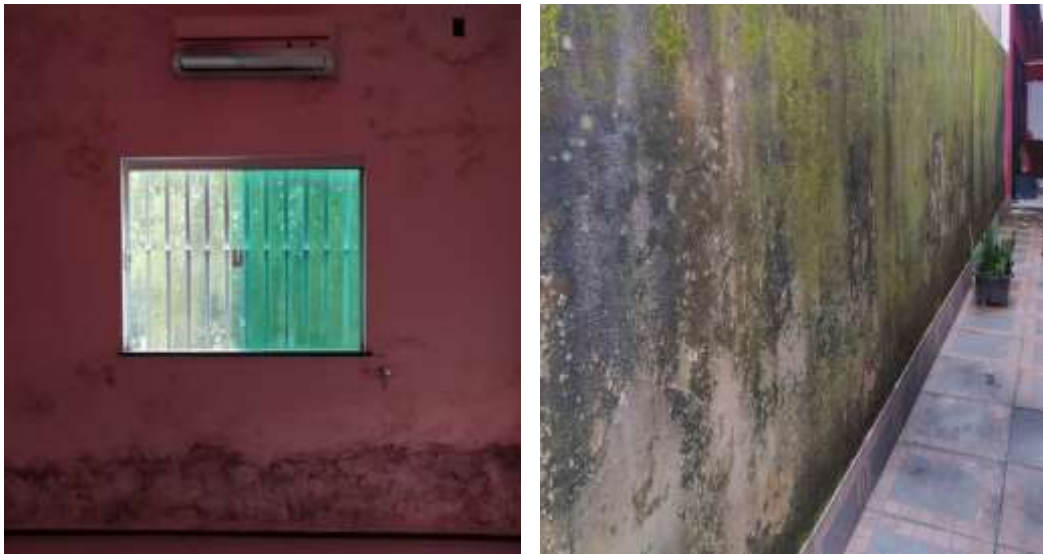
Figura 6 - (a) mofo na parte interna da casa; (b) mofo na parte externa da casa.

Durante a vistoria foi observado pela equipe que as paredes que possuem contato com os ambientes externos da casa foi onde ocorreram com maior frequência o surgimento dessa patologia. A umidade presente nas áreas lateral e do fundo da residência pelo acúmulo das águas das chuvas levou ao surgimento desses microrganismos.

A equipe de vistoria também observou que a incidência com maior foco dos bolores apresentou-se no rodapé das paredes. Na fotografia abaixo figura 6 (a) e (b) consegue-se observar a extensão das manchas causadas pelo mofo. Apesar de haver a presença de uma janela para auxiliar na ventilação do local, foi constatado que a exposição da parede às águas da chuva e por ausência de calhas e rufos no telhado e a falta de impermeabilização tanto da fundação quanto nas argamassas de assentamento e revestimento é um dos principais fatores que levou ao aparecimento dessa manifestação patológica.

A recomendação para tratativa dos problemas de bolores na residência em estudo é que seja retirado todo o reboco das paredes que mantêm contato com as áreas lateral e do fundo da casa tanto dos ambientes interiores quanto exterior; em seguida deve ser feita a impermeabilização dos blocos cerâmicos das paredes; e após isso, recomenda-se para maior segurança a fim de evitar novas infiltrações a aplicação de um novo revestimento com aditivos impermeabilizantes na argamassa. Nas paredes exteriores da casa após o revestimento da argamassa é preferível a utilização da aplicação de pintura impermeável.
