## **Estudo sobre a vida útil residual de duas passarelas de pedestres localizadas na rodovia BR-101/PE**

Study on the residual service life of two pedestrian walkways located in BR-101 / PE

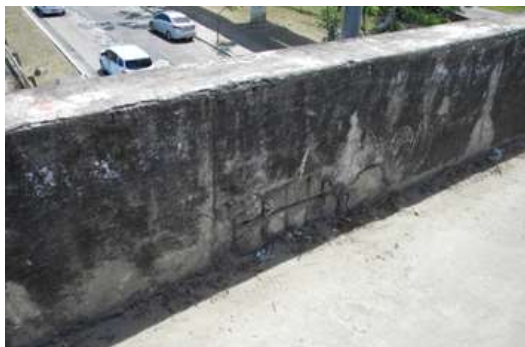
**Figura 5.** Face lateral da viga invertida exibindo um trecho contendo deterioração do concreto e exposição de armaduras em elevado grau de corrosão.

As Figuras 5 e 6 exibem a viga invertida, que funciona como guarda-corpo para passarela estudada, e a parte inferior de um dos pilares da estrutura apresentando degradação do concreto e elevado grau de corrosão de armaduras, evidenciando ainda uma acentuada redução de seção e ruptura das armaduras de flexão e de cisalhamento do pilar.

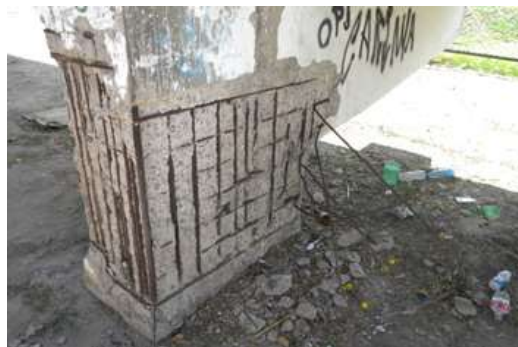
**Figura 6.** Degradação do concreto dos pilares com elevada exposição e corrosão de armaduras. Verificam-se perdas de seção e ruptura dos ferros de flexão e cisalhamento em um trecho do pilar.

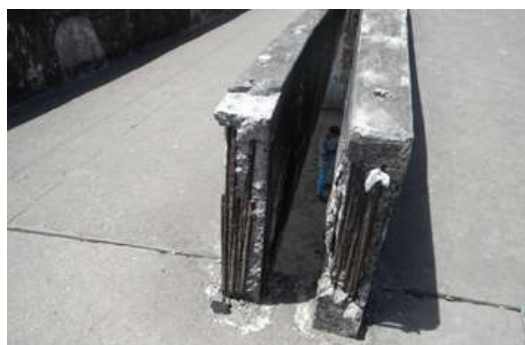
**Figura 7.** Extremidades das vigas da passarela apresentando armaduras totalmente expostas.

Além da deterioração identificada na extensão da viga invertida (Figura 5), também foram verificadas armaduras totalmente expostas nas extremidades das vigas da passarela (Figura 7). Há ainda degradação do concreto com exposição de armaduras na face inferior das vigas de tabuleiro conforme ilustrado na Figura 8.

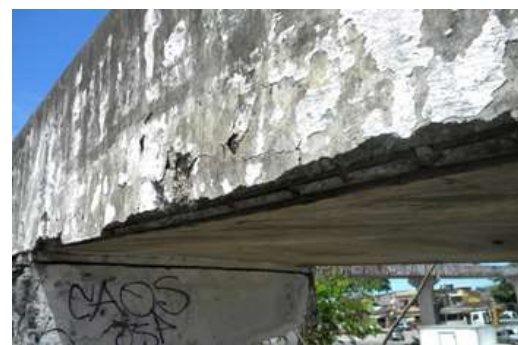
**Figura 8.** Deterioração do concreto com exposição de armaduras na face inferior das vigas do tabuleiro.

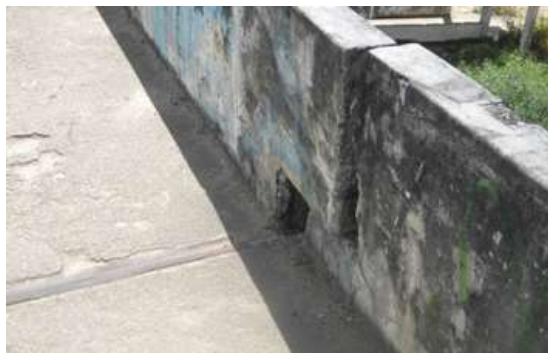
**Figura 9.** Detalhe da região do dente Gerber apresentando deslocamento lateral entre as estruturas do tabuleiro.

A Figura 9 destaca a região de dente Gerber na qual houve um deslocamento lateral entre as estruturas do tabuleiro provavelmente ocasionado pelo impacto de veículo que transita pela rodovia. Observaram-se na ligação da laje do passeio com o pilar danos no concreto e perda de seção de armaduras transversais decorrentes da deficiência do sistema de drenagem do tabuleiro (Figura 10).

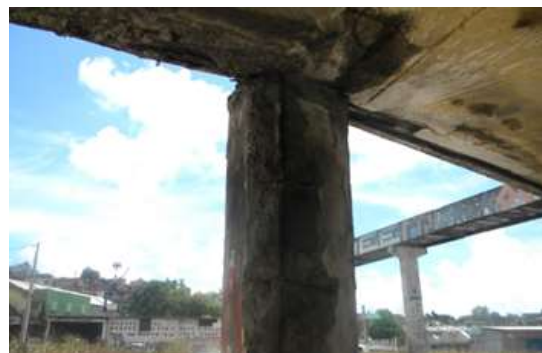
**Figura 10.** Ligação da laje do passeio com o pilar apresentando danos no concreto e perda de seção de armaduras transversais.

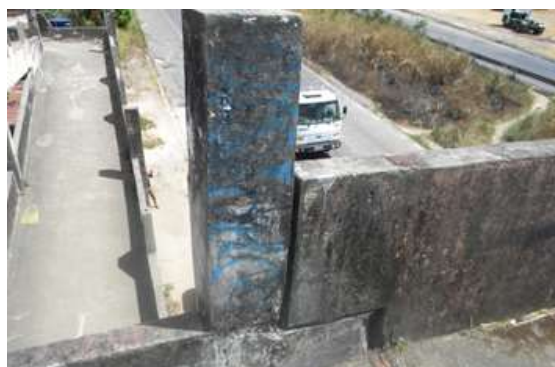
**Figura 11.** Detalhe da junta sobre dente Gerber com abertura excessiva na região do apoio, onde o concreto encontra-se deteriorado.

Verificou-se também abertura excessiva na região de um dos apoios, onde o concreto se encontra deteriorado (Figura 11). Foram constatadas manchas de umidade e eflorescências na face inferior do tabuleiro decorrentes da deficiência do sistema de drenagem do tabuleiro (Figura 12).

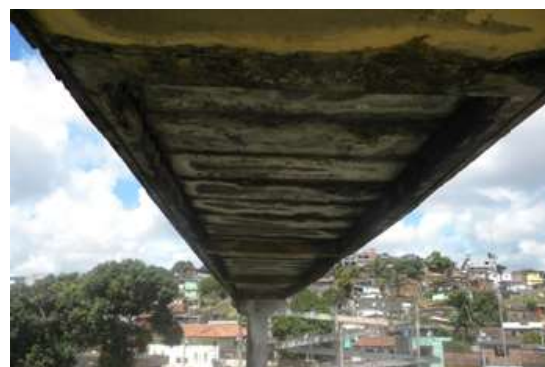
**Figura 12.** Manchas de umidade e eflorescências na face inferior do tabuleiro oriundas da deficiência do sistema de drenagem do tabuleiro.
