A importância das ações de proteção e Defesa Civil na minimização de desastres em edificações e áreas de risco

The importance of Civil Defense and protection actions in minimizing disasters in edifications and risk areas

Pedro Victor Dias Machado Zerbini Leão

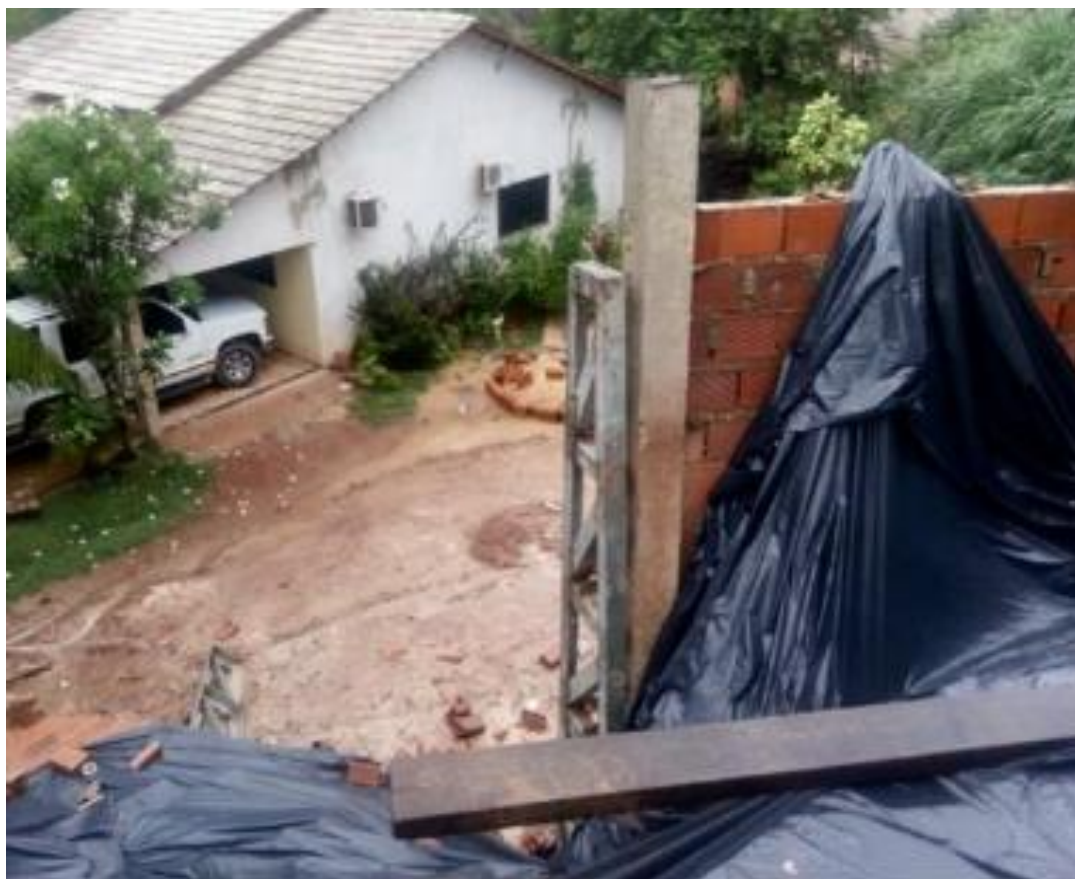
Após ser acionada por um morador, a Coordenadoria Municipal de Proteção e Defesa Civil do Município de Palmas-TO (COMPDEC) deslocou-se para atendimento da ocorrência na região sul da capital do Tocantins. Ao chegar ao local, encontrou um cenário no qual encontrava-se uma residência unifamiliar (Figura 1), situada em um nível de aproximadamente 5 (cinco) metros abaixo do nível do terreno vizinho. A residência encontrava-se afastada 12 (doze) metros da divisa do terreno. Já no terreno elevado, funcionava uma igreja que atendia uma grande quantidade de moradores da comunidade.

Figura 1 – Residência localizada em nível abaixo do terreno vizinho.

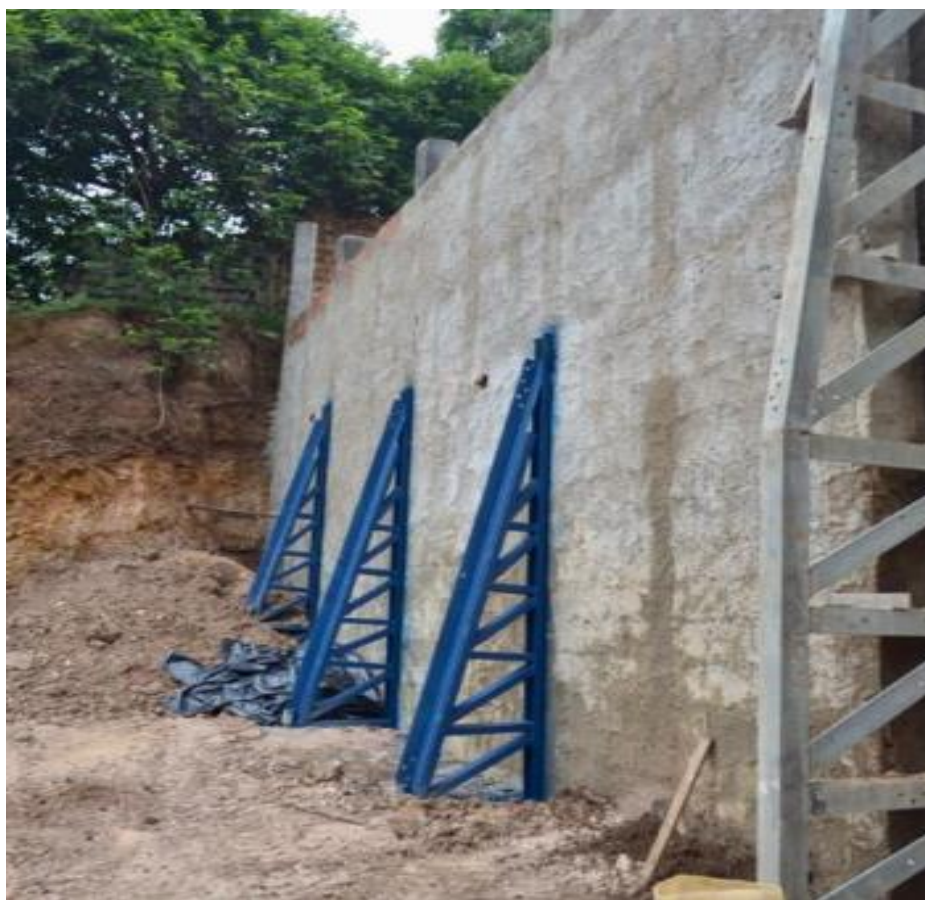
Foi observado pela COMPDEC que na divisa entre os dois terrenos havia sido construído um muro de contenção (Figura 2), com o objetivo de estabilizar e conter o talude de terra resultante do corte do aterro, porém, conforme informações do denunciante, essa construção não possuía responsável técnico devidamente habilitado e nem havia sido construída com métodos construtivos adequados. Informou também que o muro não apresentava segurança e poderia haver risco de desmoronamento, colocando em risco sua residência e as pessoas que por ali passavam. Ao verificar todo o cenário, a COMPDEC solicitou apoio técnico à Coordenadoria Estadual de Proteção e Defesa Civil do Estado do Tocantins (CEPDEC), para tomar as devidas providências visando evitar um desastre eminente.

Figura 2 – Muro de contenção da divisa do terreno.

A CEPDEC deslocou-se para a ocorrência, e, juntamente com a COMPDEC, analisou todos os cenários e tomou as providências necessárias. Foi constatado que, apesar de existirem treliças apoiando o muro de contenção, essa estrutura foi executada com blocos de vedação e não com blocos estruturais (próprios para esse tipo de estrutura). Observou-se também a presença de rachaduras de caráter ativo, além de manchas de umidade por toda a extensão do muro.

Como havia a construção de um muro de divisa no terreno elevado, próximo ao muro de contenção, e a edificação da igreja encontrava-se a 4 (quatro) metros desse muro, foi lavrado auto de interdição para toda edificação existente no terreno elevado da igreja, por ser considerada uma área com risco eminente por comprometimento estrutural, colocando em risco a segurança das pessoas e do patrimônio existente no local, visto que caso o muro de arrimo tombasse, o deslocamento do solo poderia afetar as fundações das estruturas existentes nas proximidades, o que culminaria no risco de colapso estrutural da igreja. Passou-se fita zebraada na edificação e colocaram-se avisos de que a edificação se encontrava interditada pela COMPDEC. Vale ressaltar que houve pressão dos responsáveis pela igreja, moradores e políticos para que não fosse lavrado o auto de interdição, alegando prejuízos financeiros e à pregação dos cultos religiosos, porém essa argumentação não foi aprovada pelos técnicos da Defesa Civil.

Foi lavrado também auto de interdição da faixa de risco pertencente ao terreno abaixo; visto que, caso o muro de contenção tombasse, teria o risco de atingir pessoas que passassem por ali. Passou-se fita zebraada para demarcar essa área de risco e foi solicitada ao responsável pela construção do muro de contenção a elaboração de projeto e execução de muro, conforme normas técnicas, acompanhado por profissional devidamente habilitado com ART. Caso optasse por não construir um novo muro, conforme as NBRs, o responsável deveria apresentar laudo técnico atestando as condições de segurança do muro com ART.

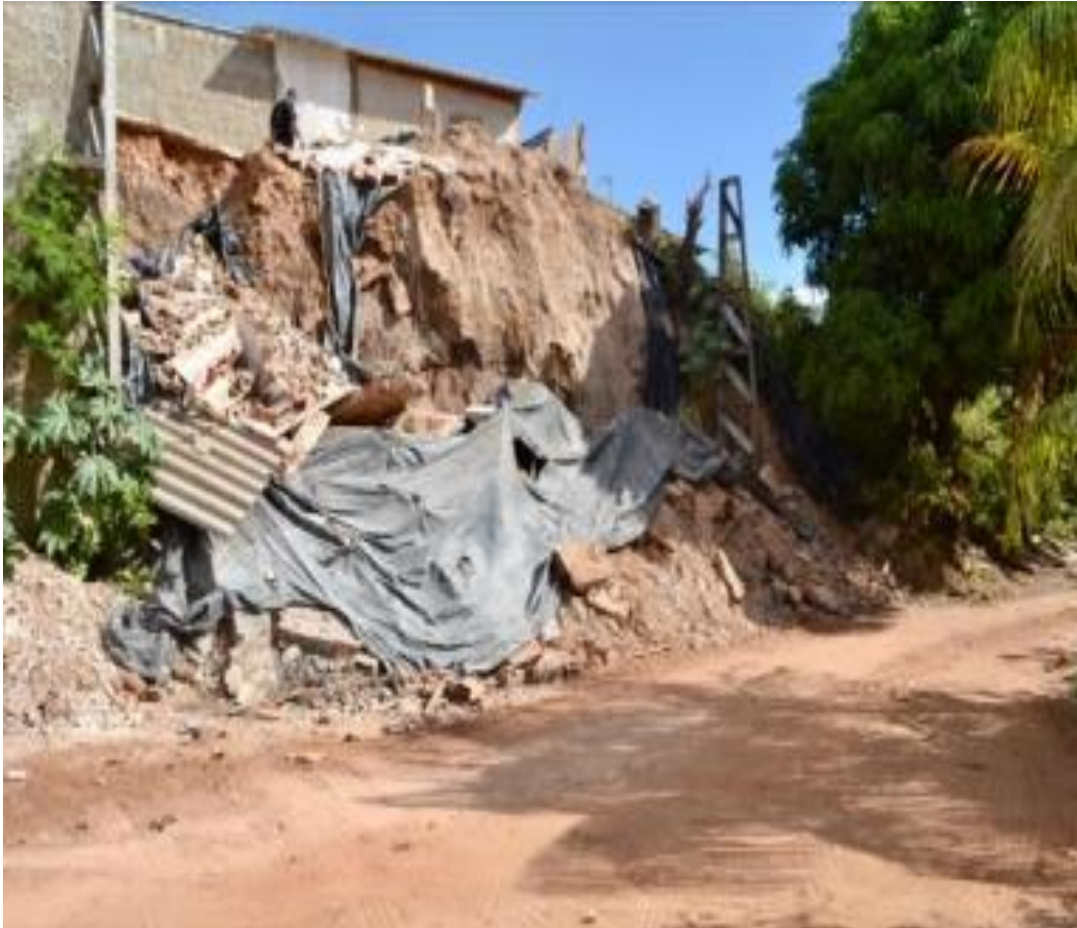
Foi constatado que, 2 (dois) dias após a interdição da edificação, ocorreu uma grande chuva que provocou o desmoronamento do muro de arrimo (Figura 3), vindo a colapso parte do muro de divisa de terreno do terreno elevado, afetando também a estrutura da edificação da igreja. Somente foi lavrado auto de desinterdição após a apresentação de toda documentação exigida no auto de interdição, retirada do entulho e execução do novo muro de arrimo, conforme boas técnicas construtivas, NBRs e acompanhamento por profissional devidamente habilitado.

Figura 3 – Muro de contenção colapsado.

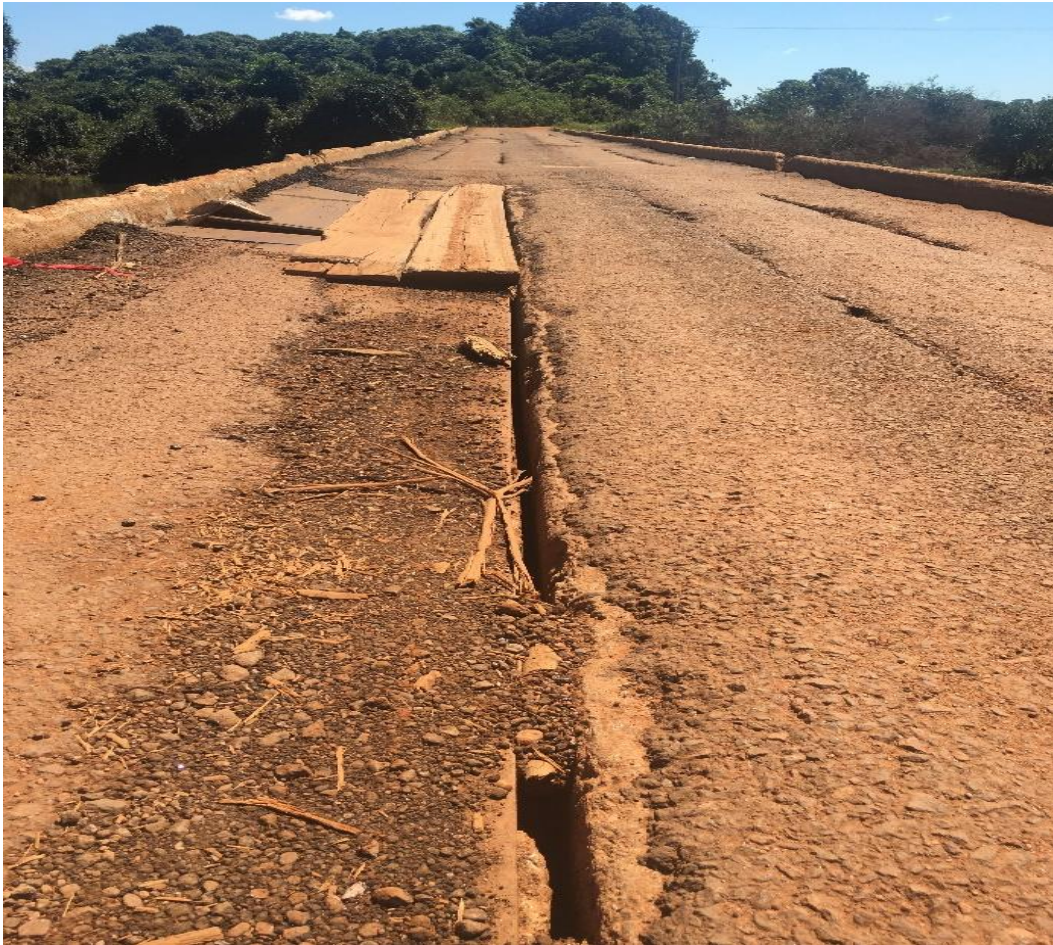
Foi solicitada pela Secretária da Infraestrutura, Cidades e Habitação do Estado do Tocantins (SEINF), Sr^a Juliana Passarin, vistoria técnica na ponte do Rio Urubu, na TO-181, localizada no município de Lagoa da Confusão - TO, para avaliar as condições físicas, estruturais e de segurança dessa obra, pois de acordo com a secretaria poderia haver risco de desabamento causado pelos problemas estruturais existentes na estrutura da ponte (Figura 4).

Figura 4 – Ponte danificada sobre o Rio Urubu.

Foi constatado pela CEDEC que a ponte se encontrava em estado avançado de deterioração, apresentando problemas estruturais e com risco elevado de colapso estrutural e foi emitido auto de interdição, solicitando reparo imediato com acompanhamento de profissional devidamente habilitado, para sanar as manifestações patológicas citadas. A CEDEC solicitou apoio à AGETO para realizar o bloqueio da ponte, impedindo qualquer tráfego de veículos até a emissão do auto de desinterdição pela CEDEC. No município onde a ponte se encontrava, não existia a COMPDEC, cabendo à CEDEC tomar as providências necessárias para garantir a segurança da população.

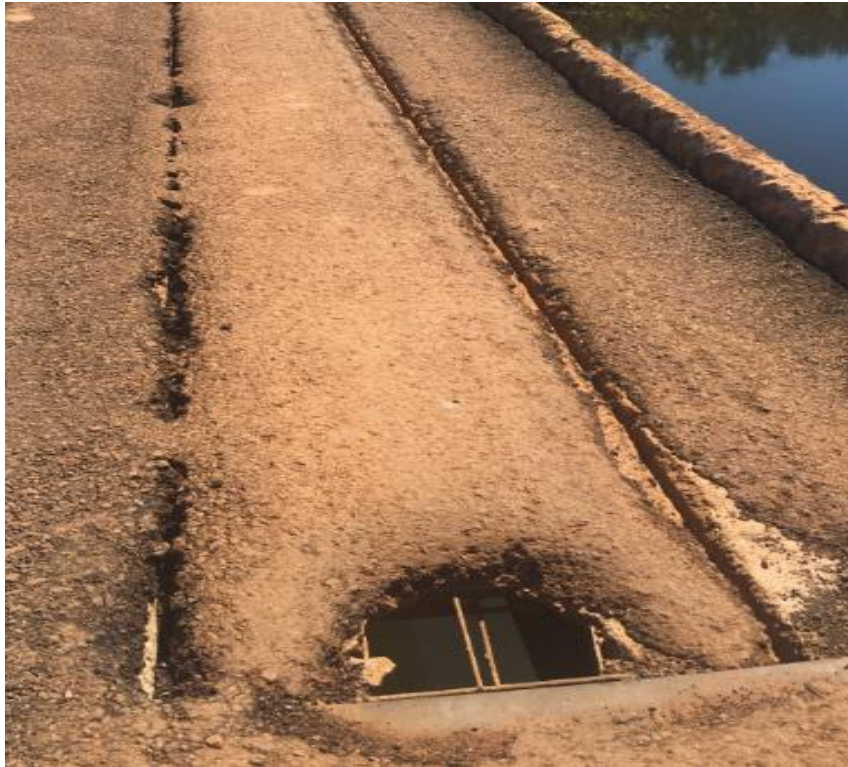
A CEDEC se deslocou até o local, acompanhada por engenheiros civis da Agência Tocantinense de Transportes e Obras (AGETO); e, ao chegarem ao local, constatou-se um cenário em que parte dos tabuleiros de concreto armado da ponte encontravam-se danificados, com presença de armaduras corroídas e expostas, além de concreto em alto grau de degradação (Figura 5); e, em alguns pontos, havia apenas aço sem a cobertura física do concreto, que é responsável por proteger as armaduras de agentes químicos corrosivos. Havia também a presença de chapas metálicas e tábuas de madeira (Figura 6), que estavam sendo utilizadas de improviso para substituir os tabuleiros de concreto armado, servindo de estrutura para passagem dos veículos.

Figura 5 – Tabuleiros danificados e armaduras expostas.

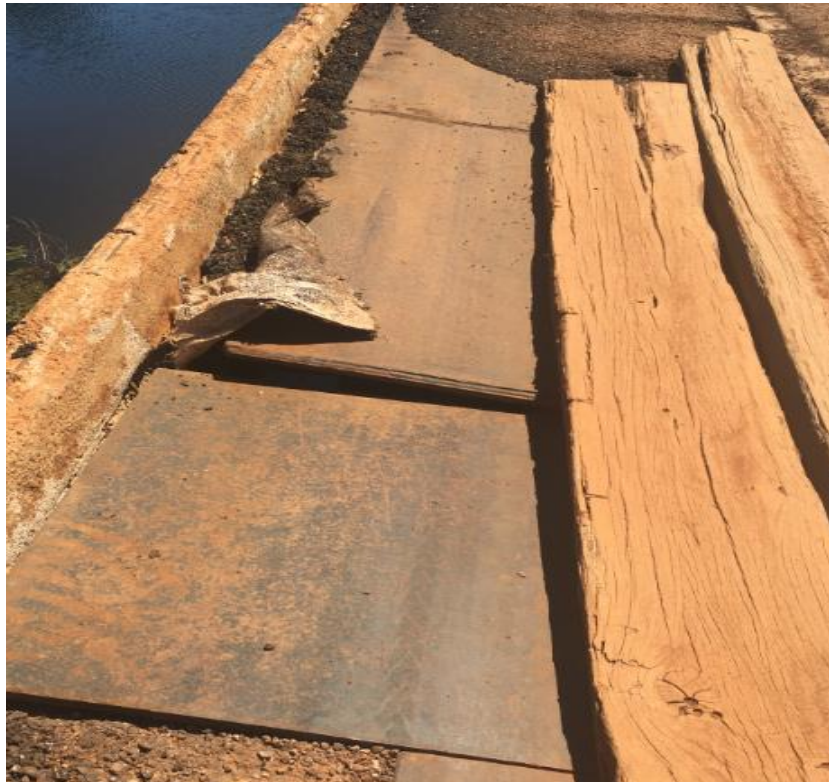
Figura 6 – Improvisos na substituição dos tabuleiros danificados.

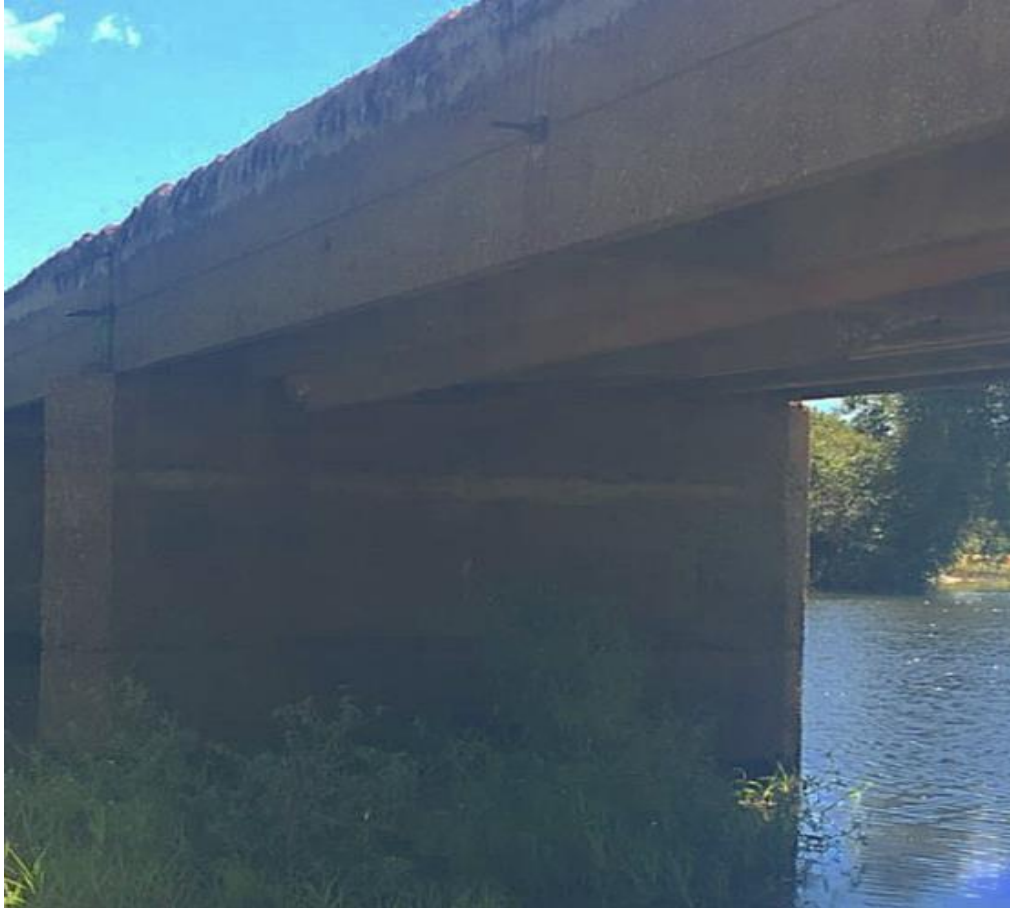
Após vistoriar a estrutura inferior da ponte, notou-se a existência de vigas de concreto armado em processo de rompimento, com armaduras expostas, concreto deteriorado e deslocamentos excessivos desses elementos estruturais (Figura 7).

Figura 7 – Vigas deslocadas e armaduras expostas.
