# Manifestações patológicas em fachadas de construções históricas: estudo de caso da Igreja de Nossa Senhora do Carmo em São Luís – MA

Pathological manifestations on the facades of historic buildings: a case study of the Igreja de Nossa Senhora do Carmo in São Luís – MA

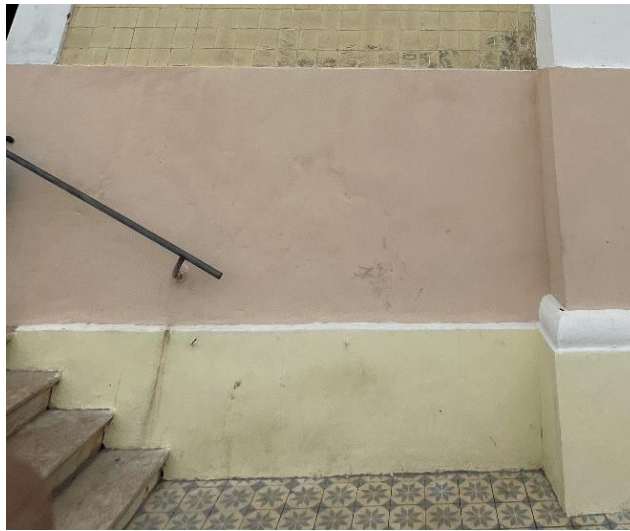
**Figura 5:** Imagem da região 6.

Na Figura 5 da região 6, pode-se ver algumas machas na pintura, o que configura o seu encardimento. Muitas dessas marcas parecem ser de mãos de pessoas que passam pela igreja e outras, manchas de poeira, provavelmente provenientes da chuva e ventos.

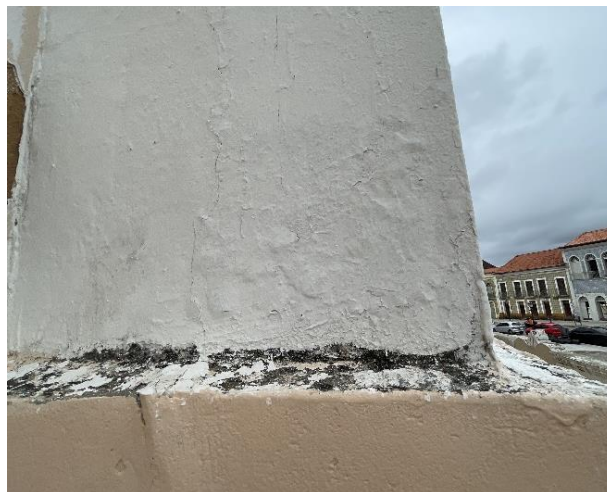
**Figura 6:** Imagem da região 6.

Na Figura 6 da região 11, pode-se ver alguns empolamentos e pequenas fissuras. Nota-se essas patologias não foram tratadas antes que fosse colocado o revestimento de pintura por cima.

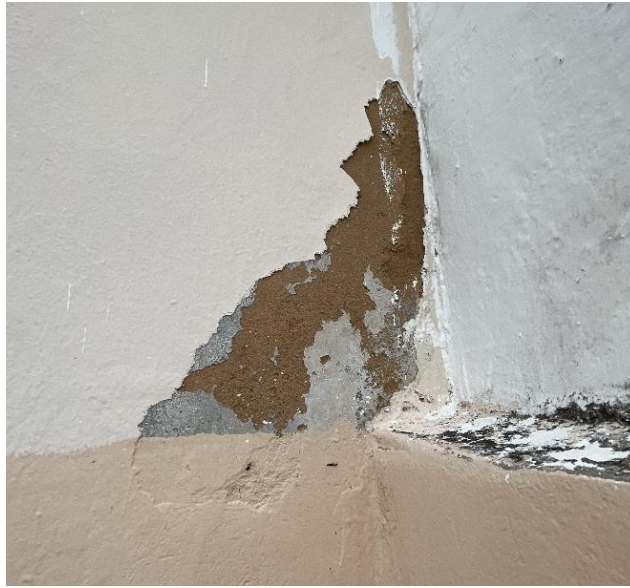
**Figura 7:** Imagem da região 11.

Ainda na região 11, em outra face de seu pilar, como mostra a Figura 7, pode-se observar o descolamento do revestimento de pintura.

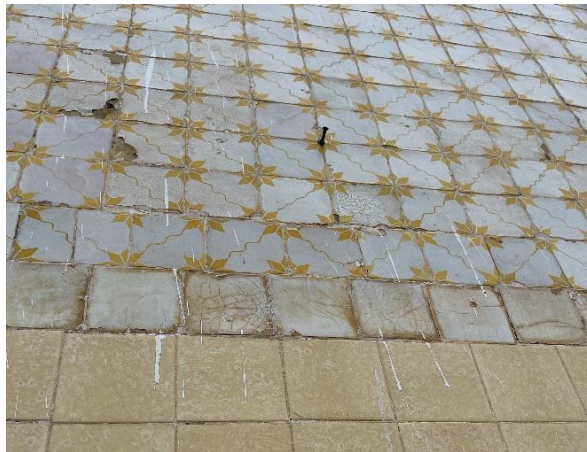
**Figura 8:** Imagem da região 7.

Regiões	Manifestações identificadas	Possíveis causas	Terapia recomendada
2, 3, 7, 8, 9, 10, 12	Gretamento, fissuras e trincas, deslocamento, deterioração das juntas.	Intemperismo, que gera umidade, que pode causar tensões de tração, no caso do gretamento. No caso das fissuras, podem ser causadas por variações de temperatura e ausência ou uso incorreto de juntas de dilatação. Já para o deslocamento, é a perda natural de aderência entre o revestimento e a massa colante/substrato.	Para o gretamento, fissuras e trincas do revestimento cerâmico, deve haver uma equipe especializada para o reparo, sem descaracterizar a peça.
1	Infiltração.	Água da chuva que pode adentrar e se acumular através de fissuras e deterioração das juntas no revestimento cerâmico que se encontra acima ou oriunda da área interna da edificação.	Nesse caso, deve haver o tratamento das peças cerâmicas que se encontram acima, para evitar o acúmulo de umidade no revestimento abaixo.

Na Figura 8 da região 7, pode-se observar fissuras e gretamento no revestimento cerâmico, além das juntas parcialmente deterioradas.

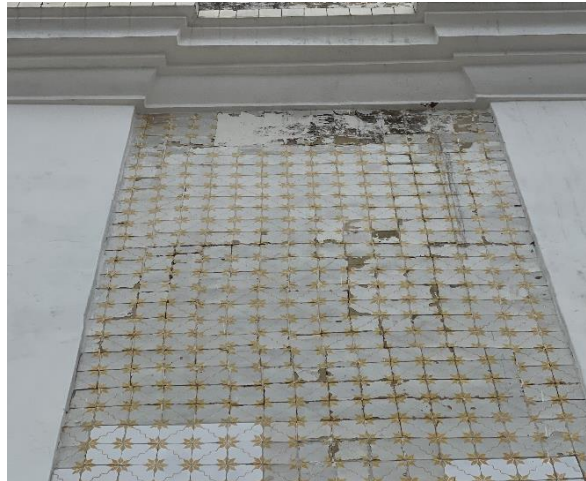
**Figura 9:** Imagem da região 12.

Na Figura 9 da região 12, além dos problemas encontrados também na região 7, pode-se notar o deslocamento do revestimento cerâmicos, já que algumas peças parecem estar fofas e se sobressaem em relação às demais.

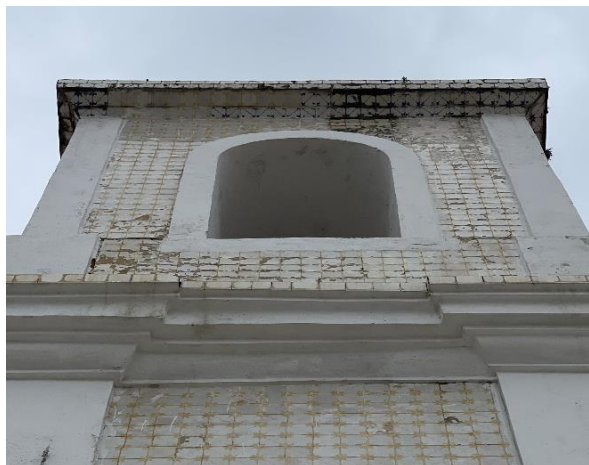
**Figura 10:** Imagem da região 13.

4, 13	Destacamento do revestimento cerâmico, gretamento.	Perca da aderência do revestimento à base, movimentações cíclicas da estrutura, levando a queda de algumas placas do revestimento.	Remoção com cuidado das peças que não estejam fissuradas ou com gretamento, limpeza da área e recolocação das peças com argamassa própria e rejuntamento após 1 semana.
5, 6	Encardimento da superfície.	Sujeira trazida pelos ventos e chuvas e por pessoas que passam pelo local.	Lavar com bastante água e uso de produtos químicos adequados, escovação da área. Em casos extremos, deve-se lixar, remover as pulverulências e reaplicar o revestimento de pintura.
11	Descolamento de pintura, empolamento e fissuras.	Descolamento possivelmente causado por aplicação de pintura em base húmida ou pulverulenta. No caso das bolhas, podem ser causadas por má hidratação das cales antes da aplicação do revestimento. No caso das fissuras, provavelmente causadas por cargas excessivas ou variações de temperatura.	Para o descolamento, deve-se remover a parte da pintura que esteja solta ou fofa, usar lixa e limpar, após, usar tintas adequadas. Para as fissuras e trincas que não atinjam a estrutura, deve-se usar argamassa para tapar as fissuras. Para o empolamento, deve-se remover a área afetada, limpar a região com escova e reaplicar o revestimento.

Na Figura 10, da região 13, onde encontra-se a cúpula que abriga o sino da igreja, pode-se notar o destacamento próximos aos beirais inferior e superior, além do gretamento do revestimento cerâmico.

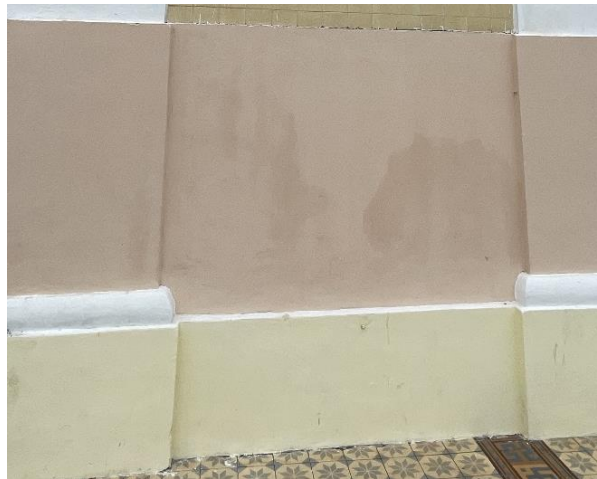
**Figura 11:** Imagem da região 1.

Por fim, na Figura 11 da região 1, pode-se notar manchas de umidade, que pode significar uma infiltração.
