O uso da termografia infravermelha para verificação de corrosão de armaduras em postes de concreto armado

The use of infrared thermography to verify corrosion on reinforced concrete posts

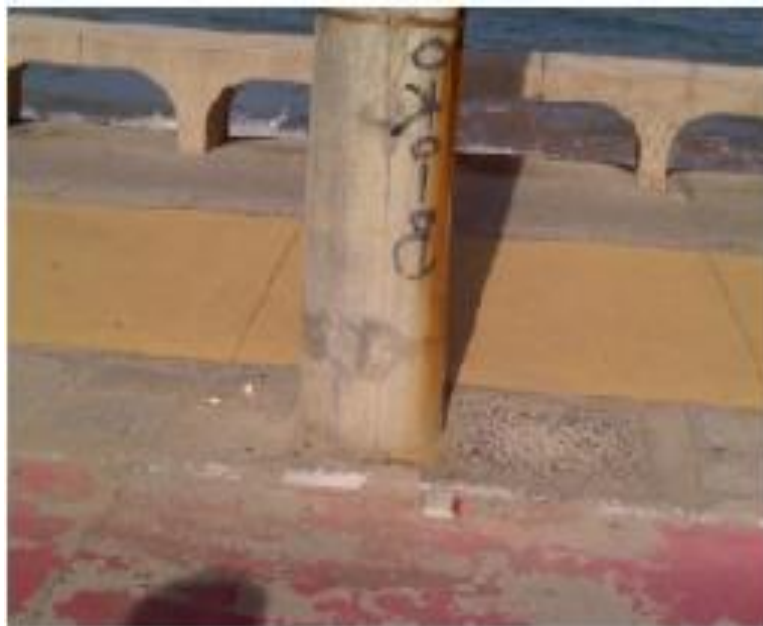
Segundo a NBR 6118 (ABNT, 2014), o ambiente dos ensaios tem classe de agressividade ambiental IV, ou seja, muito forte, com risco de deterioração elevada. A Figura 3 apresenta um dos postes analisados neste estudo, com corrosão aparente e mancha indicativa da manifestação patológica na tonalidade marrom.

Figura 3 - Corrosão em poste de concreto armado na orla de Olinda-PE.

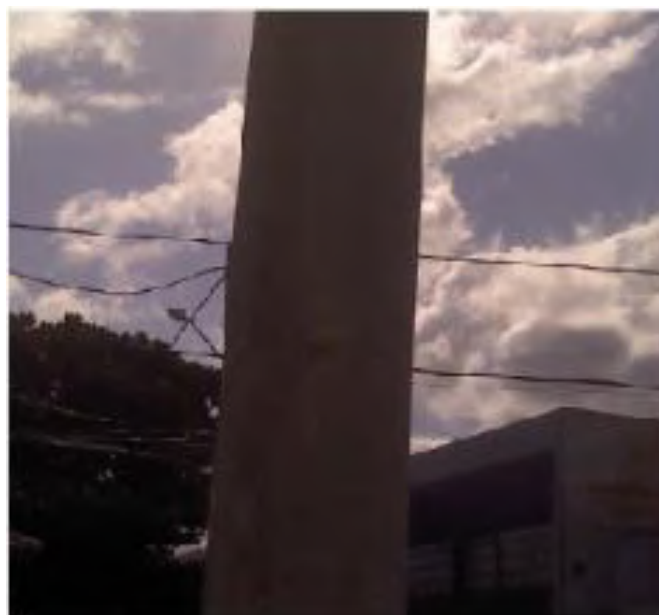
Um dos padrões que foi verificado, apresentou-se em postes em que a corrosão visível era bastante inicial. A Figura 6 apresenta a imagem digital de um poste com este tipo de padrão e a Figura 7 representa o termograma do poste indicado na Figura 6.

Figura 6 – Imagem digital – Poste 03.

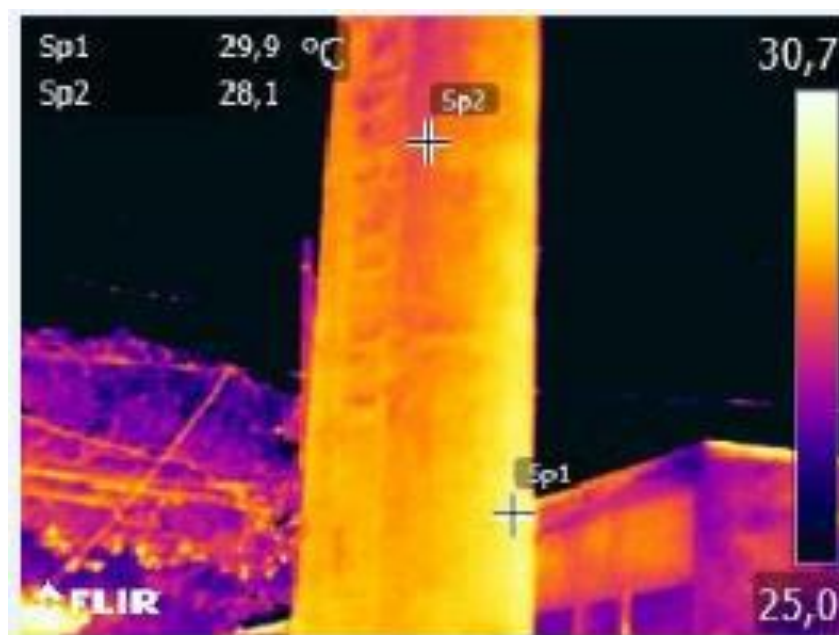
Figura 7 - Termograma – Poste 03.

Analisando o termograma, apresentado na Figura 7, pode ser concluído que a diferença $\Delta T = 1,8^{\circ}\text{C}$ (Sp1-Sp2) pode indicar corrosão devido ao fenômeno de “lavagem” das chuvas que carregam os íons cloreto para a superfície. Essa análise leva em consideração o fato que a corrosão ocorre com os agentes agressivos avançando da superfície para o interior da estrutura.

O que foi verificado na Figura 7, a nível de análise de termogramas, assemelhou-se em postes cujo a corrosão era inicial, por isso foi considerado como um dos padrões observados.

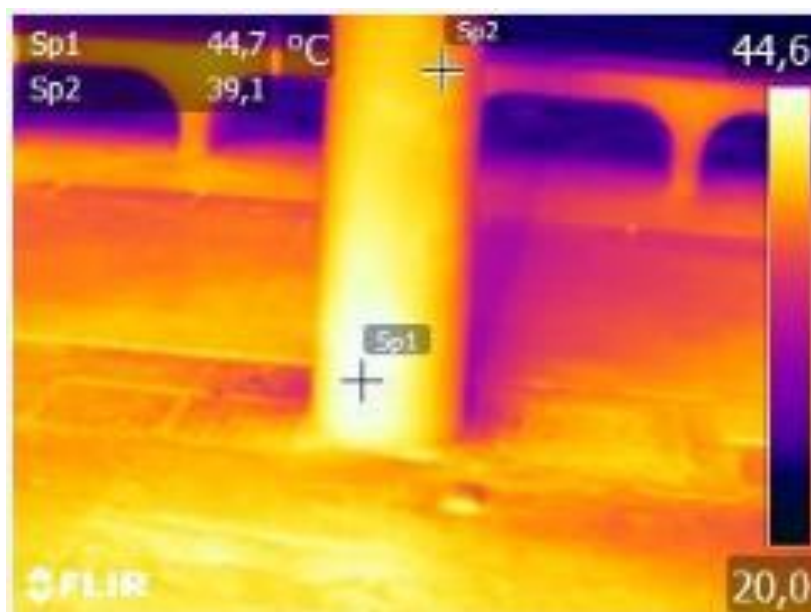
É importante ressaltar a utilização do software FLIR Tools para análise dos termogramas. A Figura 8 representa a imagem térmica resultante de um dos postes e a Figura 9, a análise do fluxo de calor deste mesmo termograma, onde a área em vermelho, representa esse fluxo com as temperaturas maiores que nos demais pontos.

Figura 8 - Termograma – Poste 09.

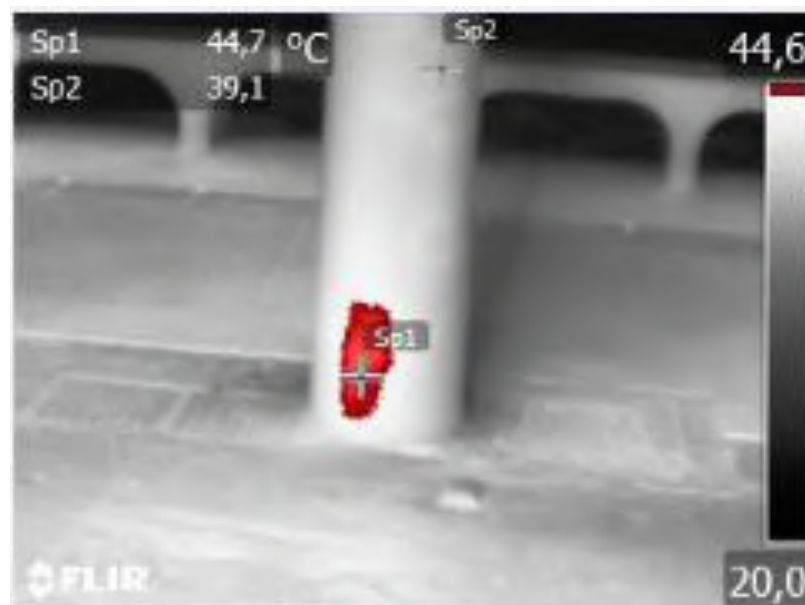
Figura 9 - Termograma – Poste 09 – Análise do fluxo de calor.

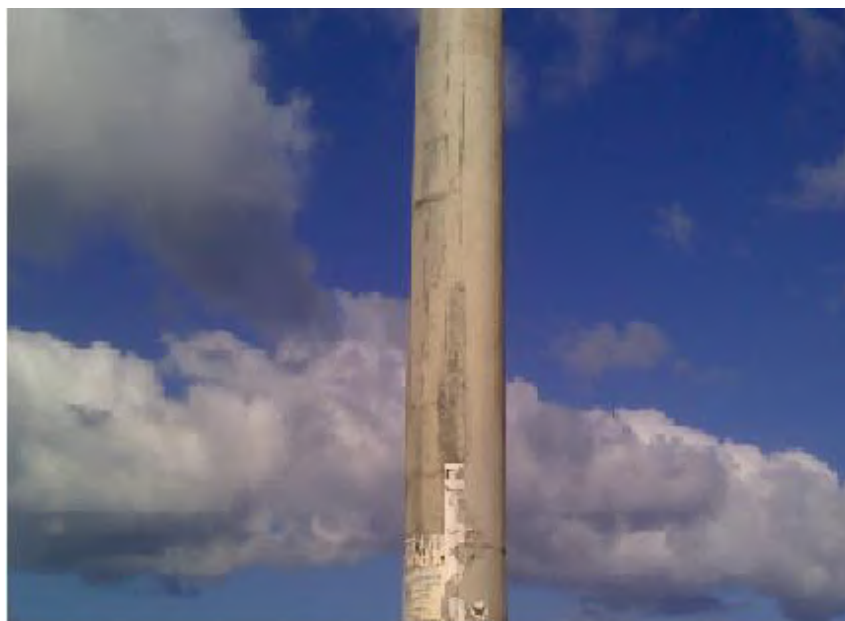
Outro padrão verificado na análise dos termogramas foi em postes cujo a corrosão já se apresentava de maneira significativa. A imagem digital de um poste com este tipo de padrão é apresentada na Figura 10. Nesses casos, a diferença de temperatura nas estruturas foi mais evidente e ainda mais conclusiva a nível de processo corrosivo, visto que, foi formado um alinhamento dos pontos com maiores temperaturas, justamente onde se encontram as armaduras corroídas dos postes de concreto armado, conforme o termograma representado na Figura 11.

Figura 10 – Imagem digital – Poste 08.

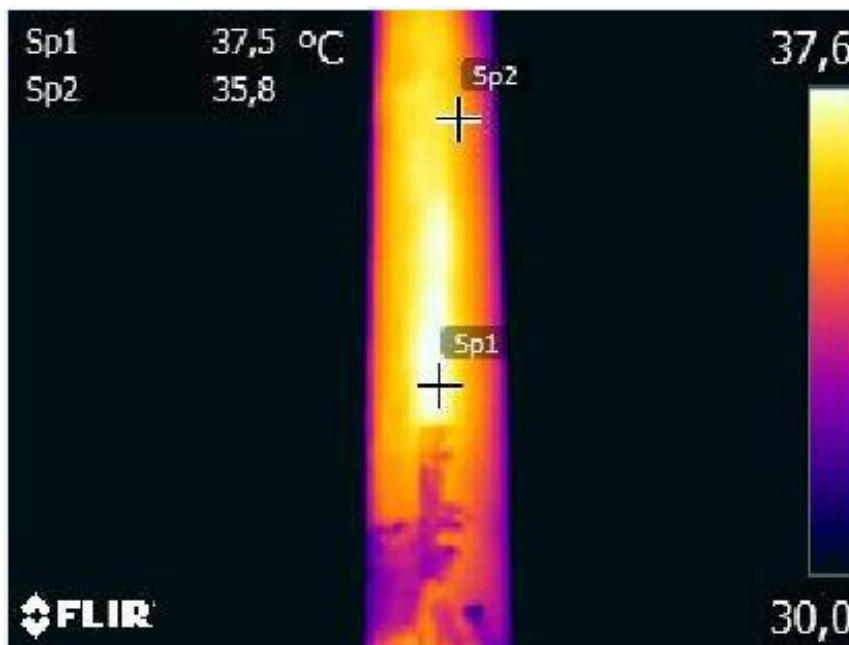
Figura 11 - Termograma – Poste 08.

Analisando o termograma, apresentado na Figura 11, é possível verificar a presença de dois pontos Sp1 e Sp2 praticamente alinhados, com temperaturas mais elevadas em relação aos outros pontos da estrutura e alinhados com a armadura do poste.

Este tipo de termograma visto na Figura 11, foi considerado um outro padrão neste estudo porque foi verificado de forma similar em outros postes com níveis de corrosão significativos de forma visual.
