Análise dos danos patológicos em duas escolas municipais em Canoas/RS: estudo de caso comparativo entre sistema inovador e convencional

Analysis of pathological manifestations in two municipal schools in Canoas/RS: comparative case study between innovative and conventional systems

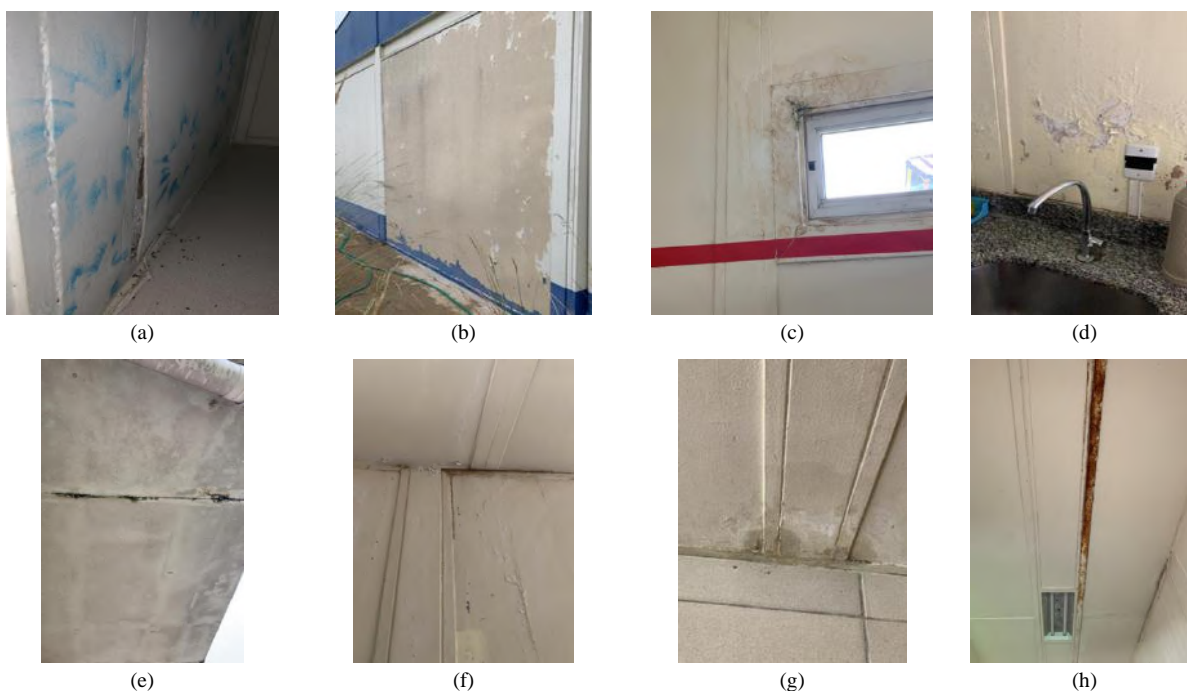
Figura 4: Imagens das manifestações patológicas na Escola 1.

Manifestação	Local de verificação	Possíveis causas	Classificação	Figura
Descolamento dos painéis, entre placa de gesso e placa de compósito	Paredes externas (em todo perímetro do painel) e parede interna (base do painel)	Falha na fixação dos painéis nos perfis	Anomalia endógena – execução	4(a)
Desagregação da pintura externa dos painéis	Paredes externas diretamente expostas à chuva	Não execução do plano de manutenção	Falha de execução	4(b)
Degradação e manchas de umidade nas molduras das esquadrias	Paredes internas (áreas molhadas) e paredes externas	Falha na instalação da esquadria	Anomalia endógena – execução	4(c)
Desagregação do revestimento nas áreas de cozinha e lavanderia	Áreas molhadas (cozinha e lavanderia)	Falta de manutenção	Falha de execução	4(d)
Manchas de infiltração nos painéis de cobertura	Beirais e painéis de cobertura no entorno do pátio coberto	Falha no dimensionamento do projeto de cobertura/ execução dos elementos construtivos	Anomalia endógena	4(e)

Infiltração entre painéis de cobertura e painéis de parede	Painéis internos	Falha no dimensionamento do projeto de cobertura/ execução dos elementos construtivos	Anomalia endógena	4(f)
Manchas de umidade e degradação do revestimento	Base dos painéis internos de áreas molhadas	Falha na execução da impermeabilização entre perfil e fundação	Anomalia endógena	4(g)
Corrosão dos perfis metálicos usados na cobertura	Forro dos ambientes internos	Ação química/eletroquímica do meio	Anomalia natural	4(g)

O descolamento dos painéis sanduíche foi verificado em sua maioria, nas áreas de fachada da escola. Nas áreas internas da escola, foi verificada a separação das camadas do painel apenas uma vez, na sala de repouso. Já nas áreas de fachada, observou-se o descolamento na grande maioria dos painéis, partindo sempre das bordas. A colagem dos painéis é realizada em prensas à vácuo, ligados por um adesivo a base de poliuretano. Esta manifestação pode ser classificada como anomalia endógena pela possível falha de execução no momento de fixação dos painéis no perfil, possibilitando a entrada de água entre perfil e painel.

A degradação do revestimento externo dos painéis também foi verificada na grande maioria das áreas de fachada, principalmente nos painéis que estão expostos diretamente às intempéries. O Memorial Descritivo e o Manual de Uso e Operação

A ocorrência de degradação do revestimento em áreas molhadas foi identificada cinco vezes. Na cozinha, o dano se encontra próximo à torneira, e na lavanderia, próximo ao tanque de lavar. Ou seja, existe a ocorrência de respingos nos painéis dessas áreas molhadas, devido justamente às atividades com o uso de água. Como nos painéis externos, que deveriam receber uma pintura em sua primeira manutenção, os painéis internos das áreas molhadas também deveriam ser repintados nas áreas com acabamento em *Gel Coat*, o que também não ocorreu. No entanto, nos locais de aplicação do *Gel Coat*, as áreas se encontravam com um nível alto de degradação, o que torna questionável quanto ao desempenho deste produto.

Para Lira (2019), que observou os danos patológicos em sistema de painéis WS em Alagoas/MA, este foi o dano com maior incidência. A autora justifica que, por mais que o *Gel Coat* seja a melhor solução para o revestimento de fibra de vidro, não é possível identificar, *in loco*, a ação deste produto frente à ação de umidade, devendo ser investigado pelos fabricantes o motivo pelo qual o *Gel Coat* não está promovendo seus benefícios. Na Figura 4(d) é possível verificar áreas degradadas com a aplicação de *Gel Coat*.

Na parte externa, a cobertura é composta por beirais com largura de 1,20 m, os quais se encontram, em sua maioria, com manchas de infiltração. Observaram-se goteiras presentes nos beirais, podendo estar relacionado com o fato que a cobertura não está totalmente estanque à água da chuva, já que também foi evidenciado o aparecimento de goteiras na cozinha.

As manchas na base do painel foram observadas nos sanitários do bloco administrativo, tendo como possível causa a umidade ascendente proveniente do solo por falha da vedação entre o perfil da base e a fundação, neste caso, o radier. Como consequência, é possível observar a degradação do revestimento.

Os painéis de forro foram encaixados e colados nas vigas em perfis pultrudados, e onde há a necessidade de dividir a modulação dos painéis foi utilizado perfis metálicos em formato de “H”. A Figura 4(h) ilustra a corrosão dos perfis metálicos, encontrados na cozinha, lavanderia, sala multiuso e repouso.

A corrosão pode ser definida como sendo a destruição ou deterioração de um material devido a sua reação com o meio. Essa deterioração pode ocorrer devido à ação química ou eletroquímica do meio ambiente. A falta de um sistema protetor nos perfis pode favorecer o aparecimento da manifestação.

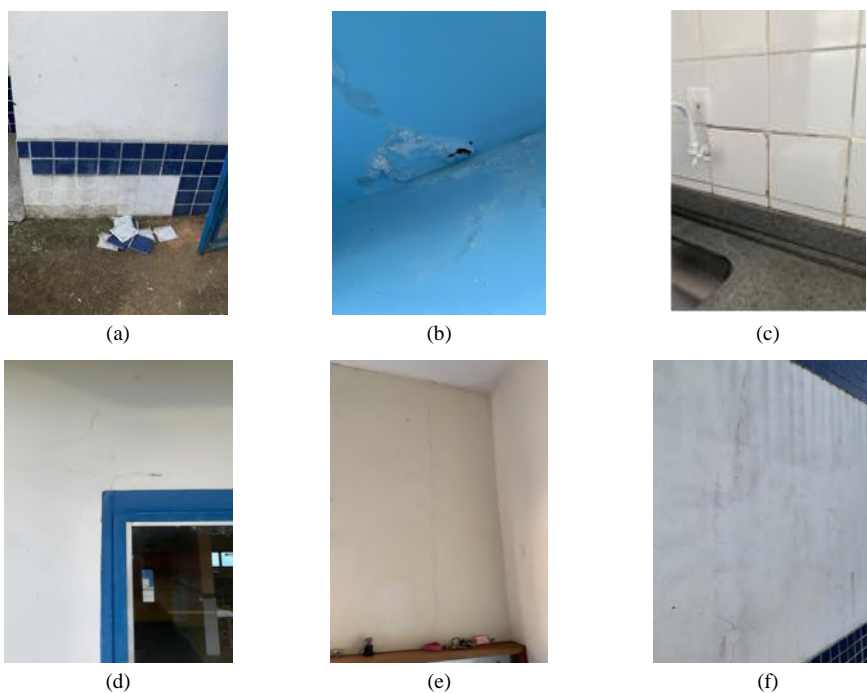
Figura 5: Imagens das manifestações patológicas na Escola 2.

Manifestação	Local de verificação	Possíveis causas	Classificação	Figura
Descolamento de placas cerâmicas nas áreas de fachada da edificação	Paredes de fachada	Erro na execução das juntas/assentamento da placa	Anomalia endógena - execução	5(a)
Empolamento da pintura	Teto dos ambientes externos	Utilização de revestimentos inadequados para áreas externas	Falha de planejamento	5(b)
Desgaste e perda do rejunte entre placas cerâmicas	Cerâmica das áreas molhadas	Falhas no assentamento da cerâmica	Anomalia endógena - execução	5(c)
Fissuras a 45° em esquadrias	Esquadrias externas	Ausência de vergas e contravergas	Anomalia endógena – execução	5(d)
Fissuras verticais	Paredes internas e externas	Retração do concreto	Anomalia endógena – projeto	5(e)
Fissuras mapeadas	Paredes de fachada	Retração da argamassa	Anomalia endógena – execução	5(f)

A base das paredes externas, com altura de 50 cm, é revestida com cerâmica 10x10 cm, assentadas com argamassa industrial indicada para áreas externas. Segundo Seabra et al. (2020), as razões que causam o deslocamento estão ligadas a diversos motivos, tais como, o preparo inadequado da base, limpeza mal executada e o preparo inadequado da argamassa colante, além da forma indevida para assentamento das placas cerâmicas.

Para o acabamento do teto das paredes externas, foi usada tinta à base de látex na cor branca, indicada para áreas internas por não oferecer grande impermeabilidade e não possuir bom acabamento em ambientes úmidos. É possível analisar na Figura 5(b) que as paredes estão pintadas na cor azul. Podem ter sido pintadas com o intuito de reparar o dano, sem a devida correção da superfície, resultando assim na formação de empolamentos em forma de bolhas. De acordo com Reichert (2020), a presença de bolhas com umidade e o empolamento da pintura são provocados pela diminuição do tempo da hidratação da cal e a aplicação prematura de tinta em superfícies úmidas. A cal quando hidratada de forma atrasada no revestimento, provoca o estufamento do revestimento, formando vesículas esbranquiçadas.

Mais de um tipo de fissura foram encontradas na Escola 2. Dentre as causas para o surgimento de fissuras destacam-se desde problemas estruturais, problemas durante a execução do revestimento, até a escolha da composição e dos materiais da argamassa. As fissuras a 45 graus foram observadas apenas três vezes em portas e em janelas. No Memorial Descritivo da edificação estão especificadas a utilização de vergas e de contravergas de concreto, com 12 cm de espessura e embutidas na alvenaria, sendo seu comprimento 30 cm mais longa em relação as laterais da janela. Sabe-se que esses elementos têm a função de neutralizar a concentração de tensões nos cantos de portas e de janelas, sendo a causa mais provável das fissuras a 45 graus a ausência ou a má execução de vergas e contravergas nas regiões de aberturas.

A presença de fissura vertical pode ocorrer devido à movimentação de elementos construtivos por retração de produtos à base de cimento, ou da união de diferentes materiais, como alvenaria e concreto. Além disso, as variações dimensionais que o material pode sofrer por conta da absorção de umidade também causam fissuras, denominadas fissuras verticais por expansão. Essa umidade provém dos próprios componentes construtivos, da execução da obra em si, da água da chuva, umidade do ar e umidade do solo (Lacerda, 2019).

As fissuras mapeadas normalmente são causadas pela retração da argamassa no revestimento devido à cura inadequada. As fissuras mapeadas também foram citadas no estudo de Salustio (2020), que indica como causa da retração do revestimento a excessiva evaporação de água de amassamento da argamassa, por tratar-se de uma área com exposição direta ao sol. Denomina-se esse processo como higrotermia, que se caracteriza pela perda de água e razão do calor do meio externo.
