## **Análise de manifestações patológicas na rodovia BR – 153, no trecho de Gurupi – TO a Figueirópolis – TO Km 720 a Km 602**

**Analysis of pathological manifestations on the BR - 153 highway, in the stretch from Gurupi - TO to Figueirópolis - TO Km 720 to Km 602**

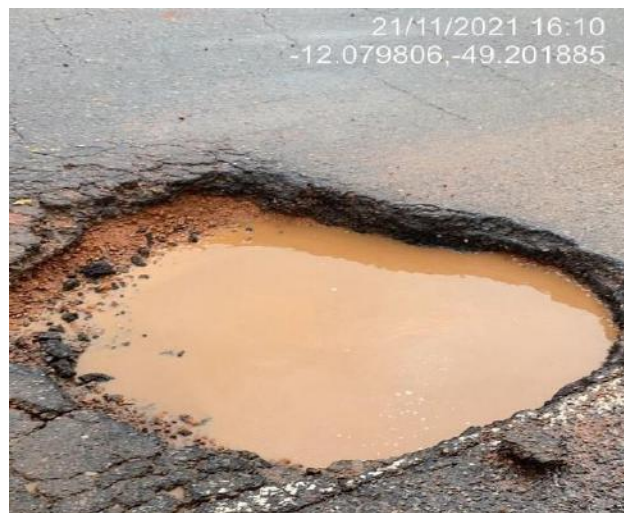
**Figura 4:** Panela ou buraco.

Nas Figuras 4 e 5 é possível verificar a gravidade desta patologia, provavelmente ocorrida pelas fortes chuvas e carência de manutenção adequada. No trecho analisado por Pinheiro et al. (2021) constatou a mesma patologia e a solução do problema é a limpeza, secagem, preenchimento e compactação.

Uma das razões agravadoras é o excesso de águas pluviais, visto que as mesmas estimulam o desgaste do revestimento, distinto como stripping. Resolve-se esta variedade de disfunção, fresando-se e reconstituindo a base, visto que nessa situação ela acometida, e por fim recorrendo o Concreto Betuminoso Usinado a Quente (CBUQ). Não tem finalidade alguma fazer a somente a limpeza da região e empregar o CBUQ acima, a contrariedade acontecerá outra vez. (Alves et al., 2018).

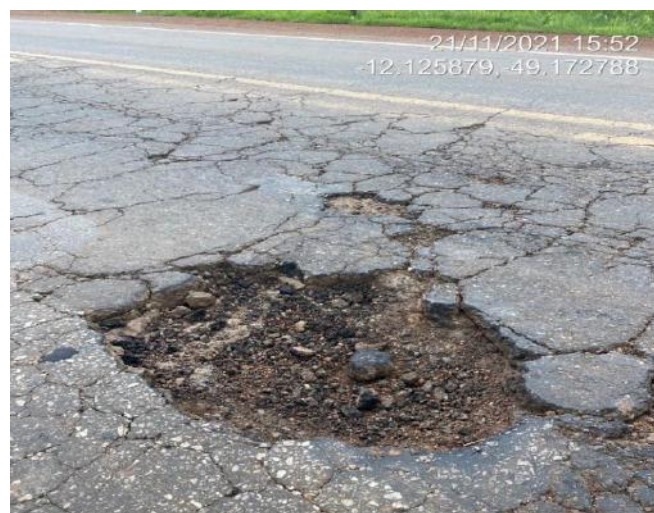
**Figura 5:** Panela ou buraco.

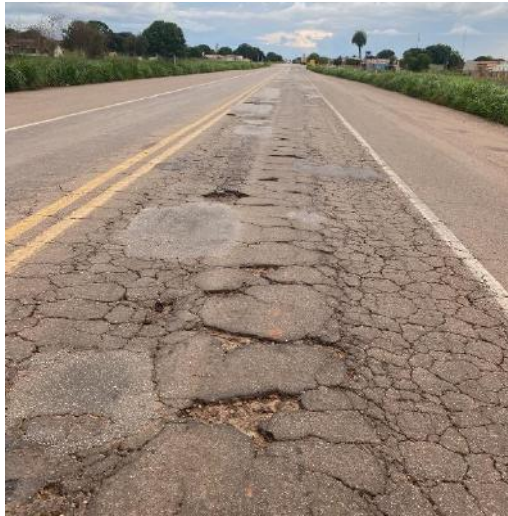
**Figura 6:** Trinca tipo Couro de Jacaré.

Na Figura 6 é notável que o defeito possa ter sido ocasionado devido à ação intensa do fluxo de veículos, principalmente os de carga.

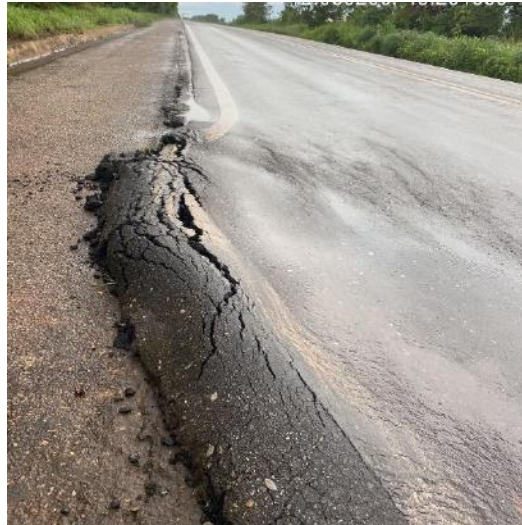
**Figura 7:** Escoamento do revestimento.

Através da Figura 7 nota-se a patologia escoamento do revestimento. Pinheiro, Silva e Salomão (2021), afirmam que os deslocamentos são medidos em metros quadrados de área afetada e que dependendo do estado em que se encontra este pavimento, será necessária uma manutenção corretiva. Mas antes de dar início a obra de reabilitação deste pavimento, é necessária uma avaliação técnica.

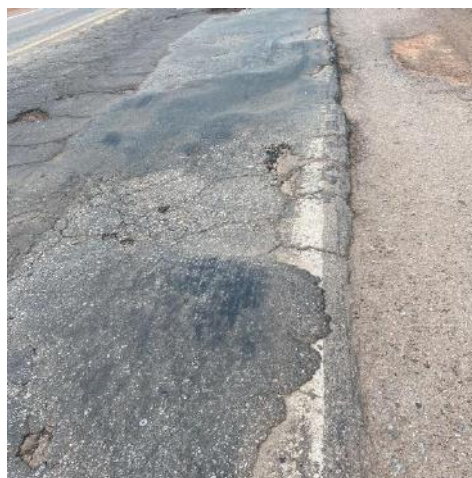
**Figura 8:** Remendo encontrado no pavimento.

Na Figura 8, nota-se que o remendo quando executado de forma incorreta se torna uma patologia e neste caso afeta a dirigibilidade dos veículos causando desconforto aos usuários.

Conforme Pinheiro, Silva e Salomão (2021) também cita ser um problema frequente no trecho analisado por eles, e diz ser um problema decorrente de falhas de execução, mais precisamente compactação errada ou insuficiente.
