Patologias em estruturas de madeira

Pathologies in wooden structure

Este estudo foi realizado na cidade de Gurupi Tocantins durante o período de fevereiro a março de 2022. A Universidade Federal do Tocantins (UFT) está localizada no endereço Chácara 69-72 Rua Badejós, Lote 7 s/n Campus - Jardim Sevilha, Gurupi - TO. Realizaram-se algumas visitas técnicas e constatou-se que a cobertura da edificação padecia de patologias que comprometem a sua função estrutural. A figura 1 apresenta uma visão geral da localização da universidade.

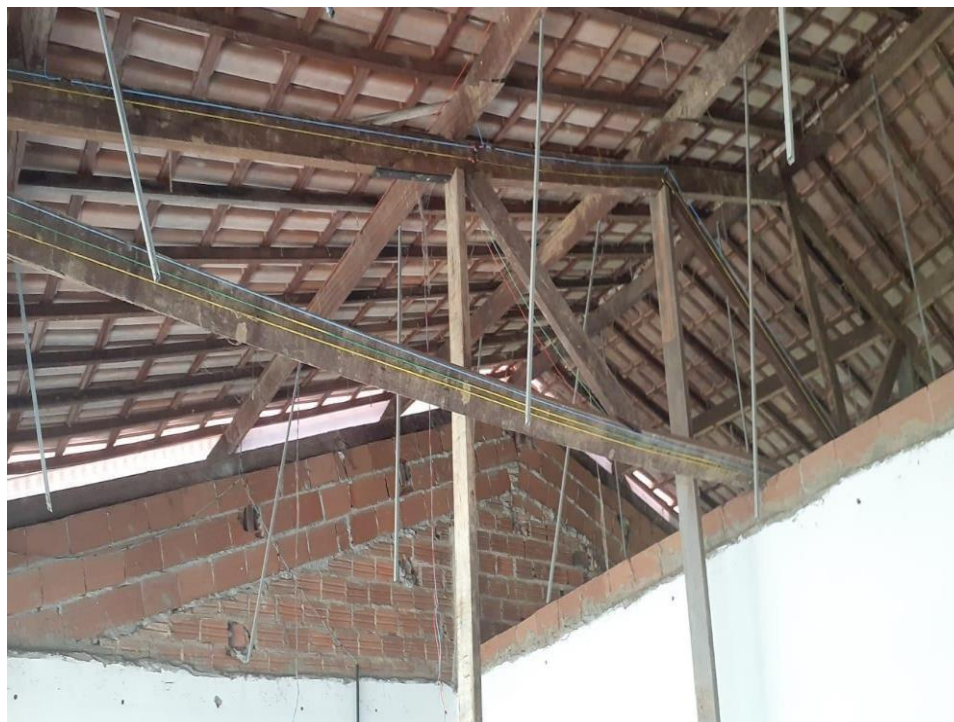
Figura 2 - Estrutura em madeira antiga e desgastada.

A situação em que se encontra uma das salas da universidade pode ser vista que possui telhado ainda original (sem reforma) e apresenta elementos estruturais da cobertura fletidos, modificando o caimento do telhado e comprometendo a cobertura.

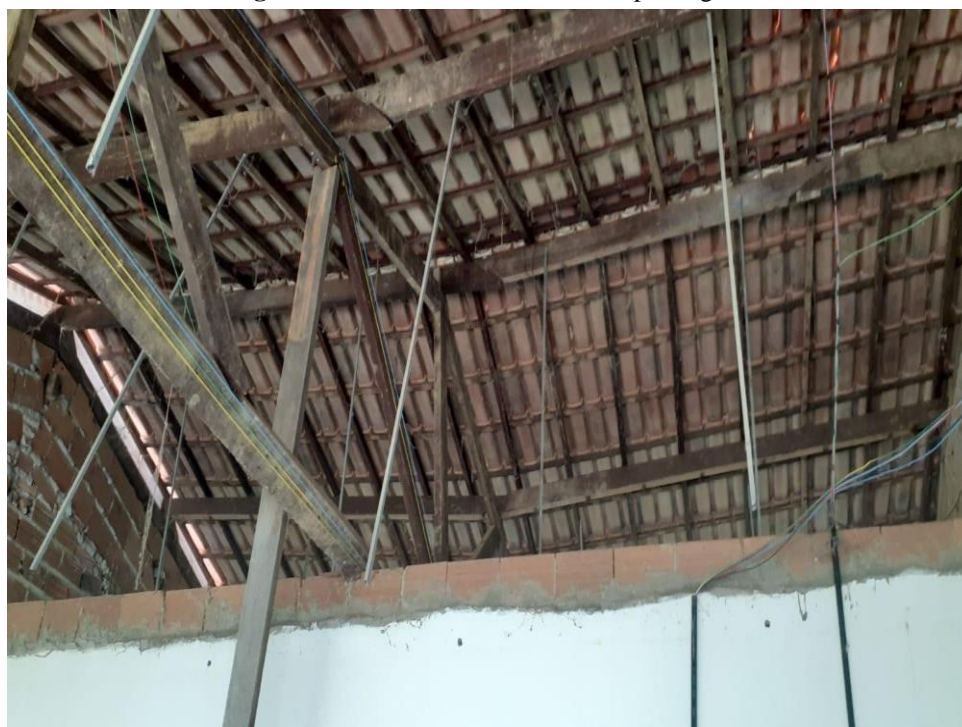
Figura 3 - Estrutura em madeira com patologias.

Nota-se na Figura 4 que a linha sofre uma sobrecarga da tesoura (elemento estrutural) de forma inadequada, onde a madeira sofre uma rotação e rachou nas extremidades onde foram engastadas, comprometendo ainda mais a estrutura. Observa-se também na Figura 3 que existem brechas no telhado, o que facilita a entrada de intempéries e potencializa a deterioração da estrutura.

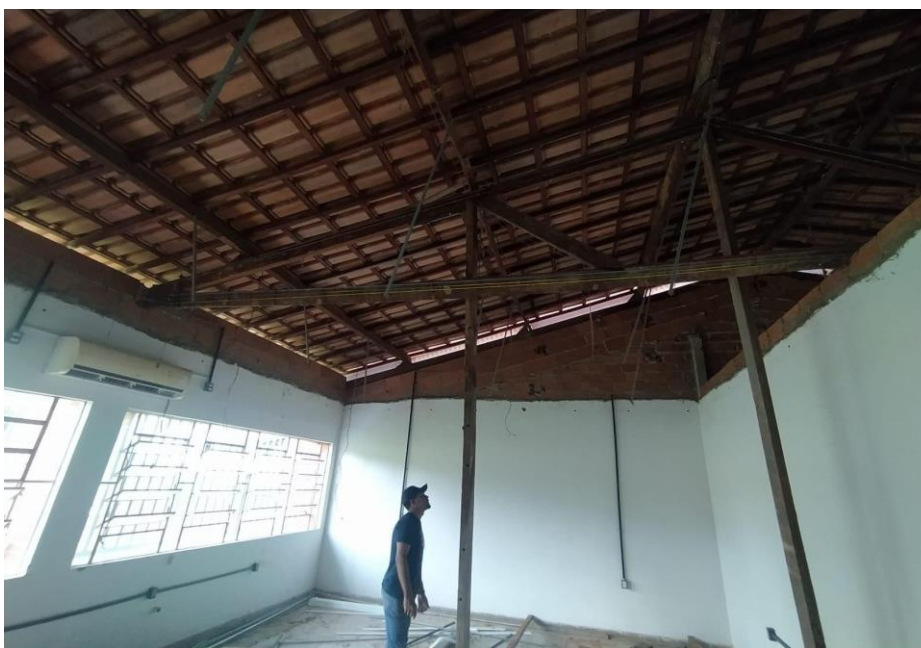
Figura 5 - Linha em madeira flexionada.

Na Figura 5, observa-se que a estrutura está prejudicada a ponto de necessitar de uma escora improvisada para que não venha a romper e ocorrer um desabamento. Na Figura 6 é perceptível a proliferação de insetos (cupim) que se instalaram na tesoura em madeira (elemento estrutural) e que necessitam de reparos.

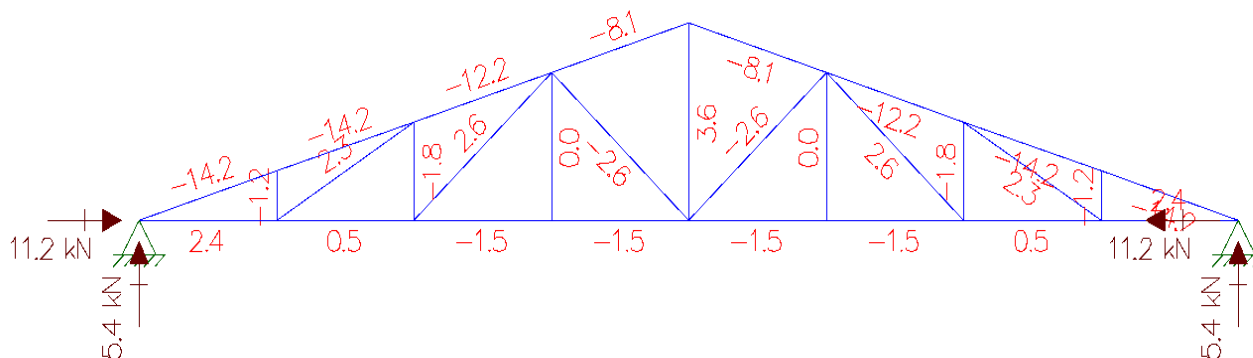
Figura 9 - Representação bidimensional da estrutura treliçada.

Esses elementos estruturais recebem uma grande sobrecarga comprometendo a estrutura e correndo grande risco de desabamento. De acordo com os estudos realizados, visitas ao local e com ajuda do software Ftool, obteve-se um resultado que seria ideal para a estrutura analisada, na qual a estrutura é treliçada oferecendo mais resistência.

Deverão ser utilizadas vigas 3"x 6" de madeira de pinheiro do paraná com vão de 5m e espaçamento entre eixos de 25 cm . Adotar apoio com largura mínima de 5 cm.
