Análise das manifestações patológicas em sistema estrutural de concreto pré-moldado em imóvel em imóvel na cidade de Bom Conselho-PE

Analysis of pathological manifestations in a structural system of precast concrete in a property in the city of Bom Conselho-PE

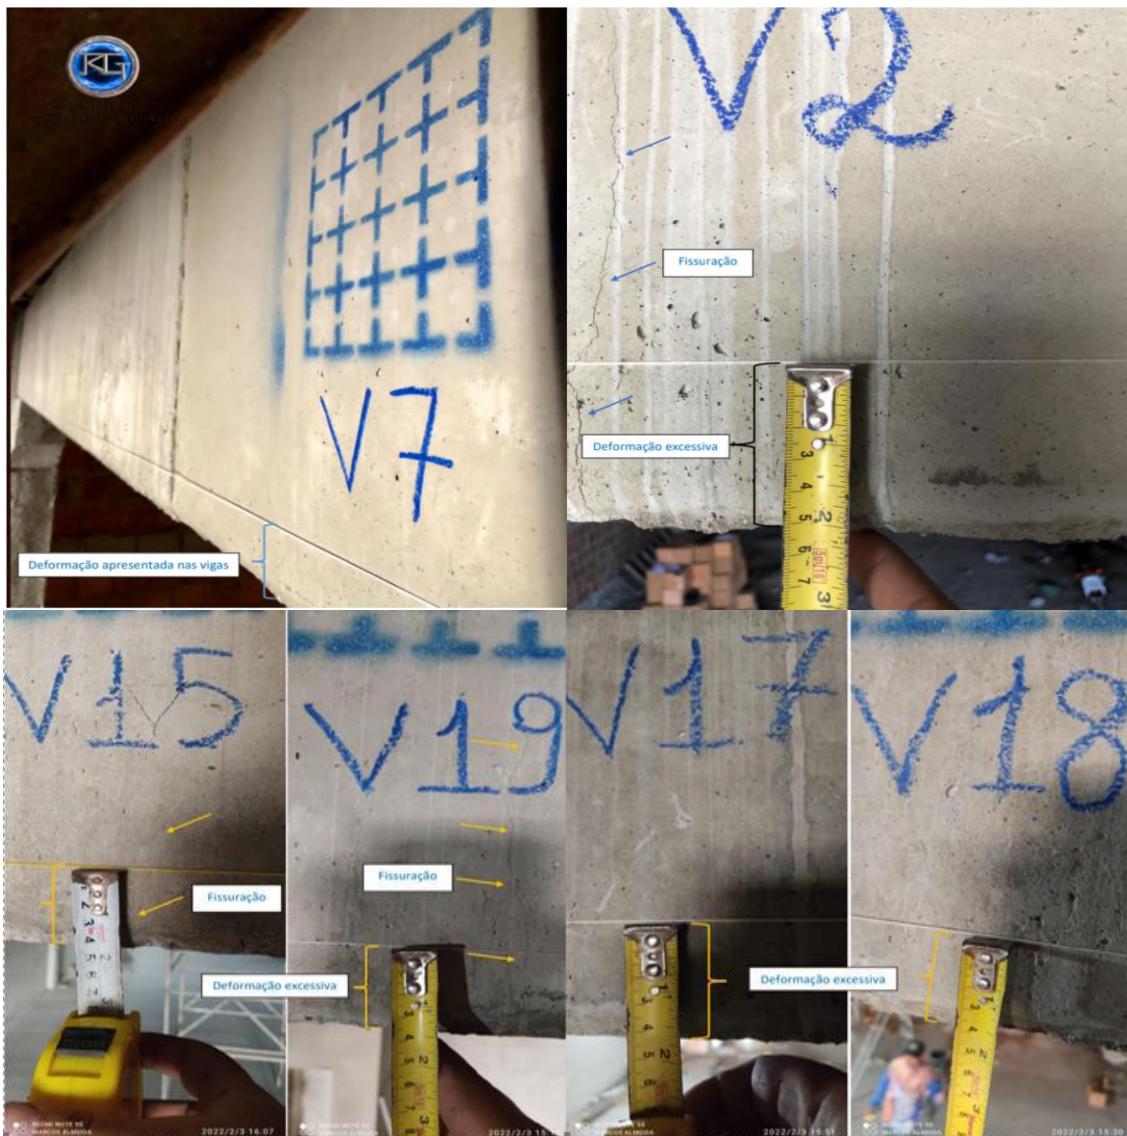
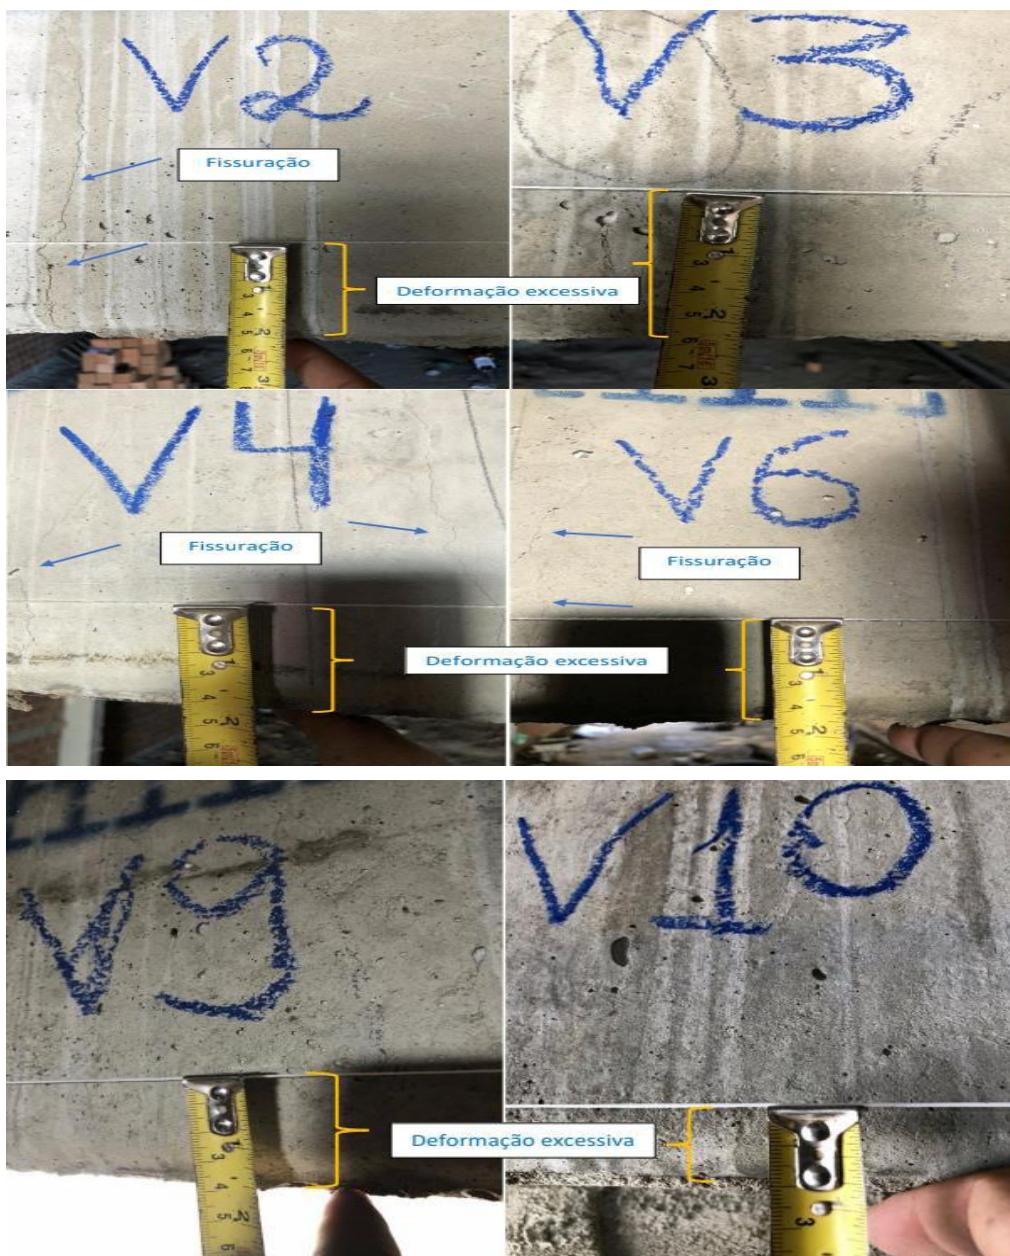
Figura 2 – Vigas com problemas de fissuração e deformação excessiva.

As vigas V1, V11 e V12 apresentaram deformações dentro da aceitabilidade sensorial definida na Tabela 13 da NBR 6118 (ABNT, 2014). No entanto, foram identificadas deformações excessivas e processo de fissuração em várias vigas do

sistema avaliado. Especificamente, as vigas V2, V3, V4, V5, V6, V7, V8, V9, V10, V13, V14, V15, V16, V17, V18, V19, V20. Na Figura 2 que segue, os problemas de fissuração e deformação excessiva e podem ser identificados.

O problema de deformação excessiva e fissuração, retratado acima (Figura 2), podem ter sido acarretados por fatores endógenos, por falha de projeto e/ou processo executivo e sobrecargas. Como não se obteve acesso ao projeto estrutural do galpão, nem seu memorial de cálculo, não se pode avaliar o projeto estrutural. No entanto, essas deformações excessivas precisam de intervenção imediata.

Efetuar o escoramento das vigas que apresentam problema em sua totalidade. Realizar um projeto de reforço estrutural, considerando a necessidade de cessar o processo deletério, dar nova capacidade resistente à mesma e garantir seu desempenho em serviço. Reparos superficiais com protetor de armadura, graute nas fissuras e novo reboco só irão maquiar o problema e torná-lo mais grave, a curto prazo. Assim, o projeto de reforço, bem como sua execução deve ser realizado por profissional/empresa qualificado(a) da área de estruturas/recuperação estrutural, tendo em vista sua complexidade.

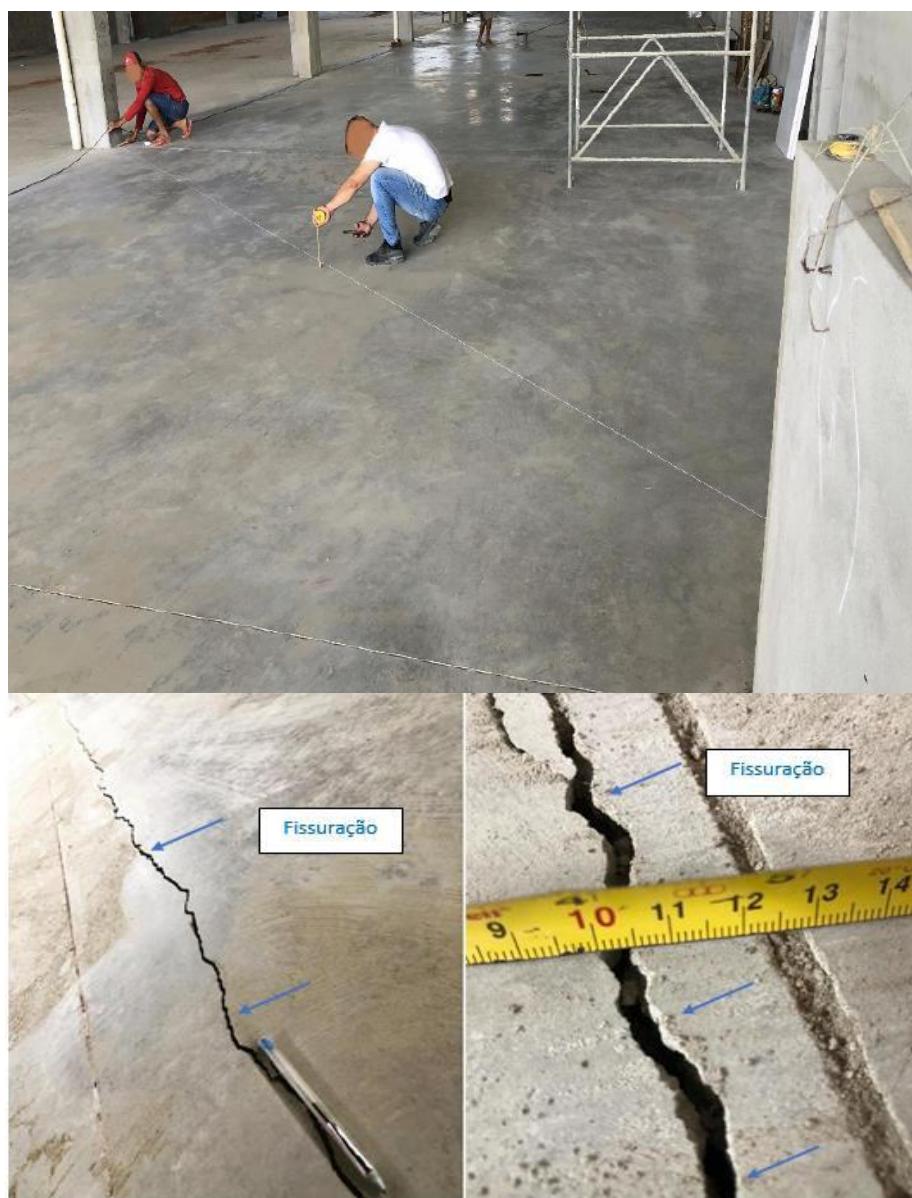
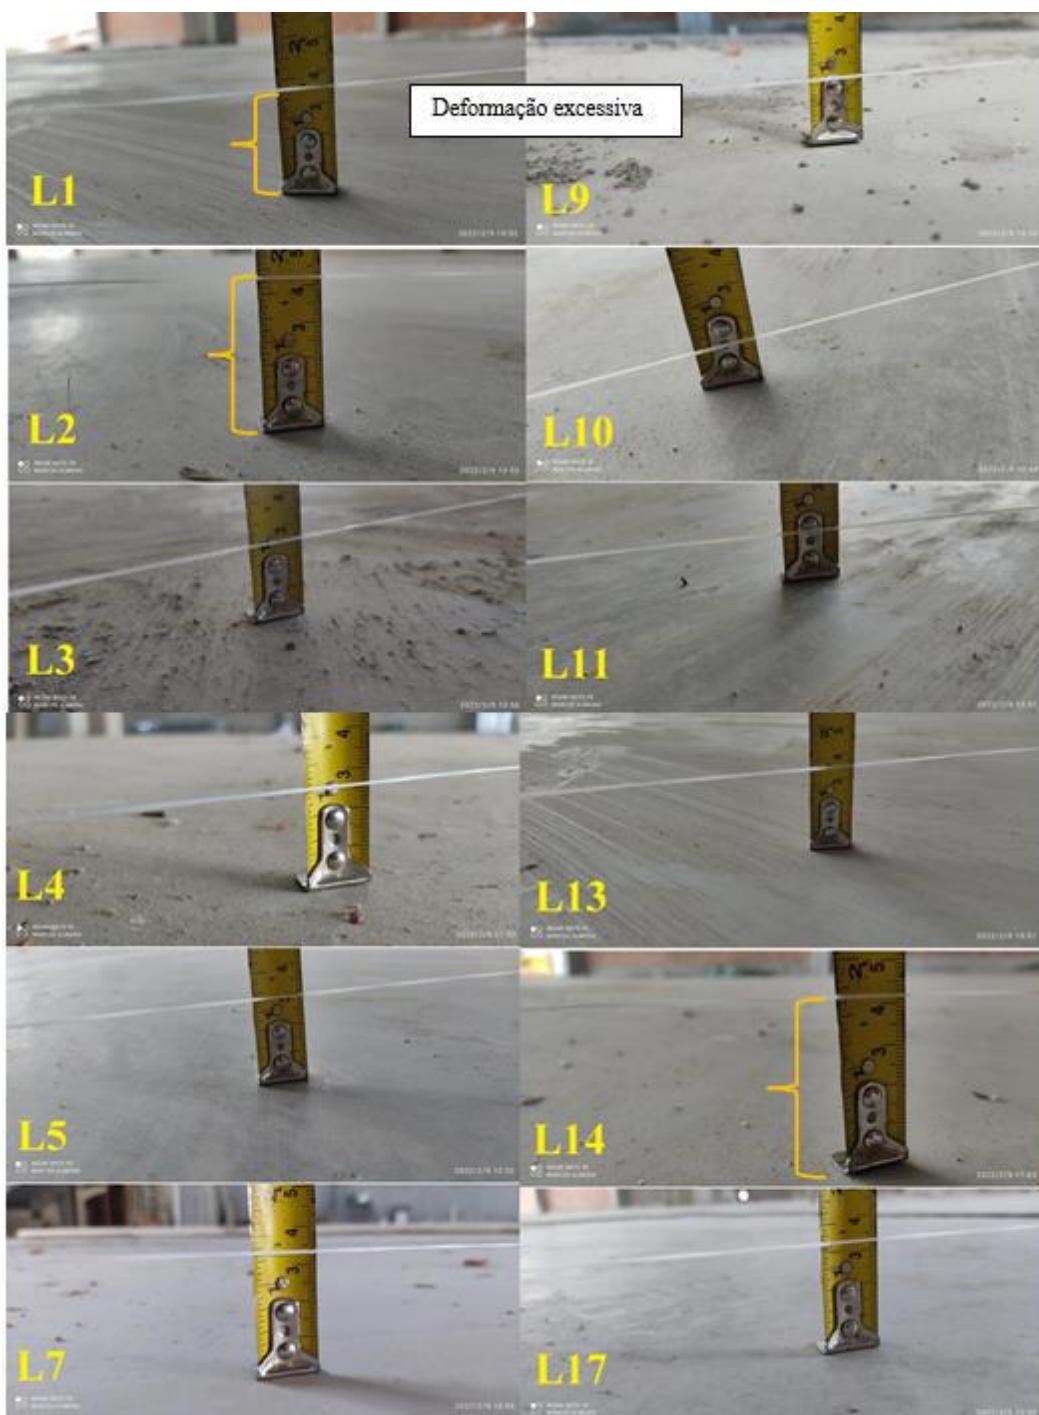
Figura 3 – Lajes com problemas de fissuração e deformação excessiva.

As lajes L3, L9, L10 e L11 apresentaram deformações dentro da aceitabilidade sensorial definida na Tabela 13 da NBR 6118 (ABNT, 2014). A laje L18 não foi possível avaliar, considerando uma expansão naquela região. Em adição, foram identificadas deformações excessivas em várias lajes. As lajes L1, L2, L4, L5, L6, L7, L8, L12, L13, L14, L15, L16, L17. Também se identificaram problemas de fissuração nas lajes L6, L7, L8, L12, L13, L14, L15, L16. Os problemas de fissuração e deformação excessiva nas lajes do sistema estão identificados na Figura 3.

Como a análise da Figura 3, a metodologia de medição das deformações está indicada com a linha em ponto diagonal, sendo medido o ponto médio, na região de maior deformação de cada laje. As demais imagens (Figura 3) denotam as deformações registradas. Nas duas últimas situações da mesma figura, também foram encontrados problemas de fissuração excessiva e rachaduras que chegaram a 50mm. Na Figura 4 estão identificadas todas as lajes, vigas e pilares com suas respectivas deformações, bem como as fissuras locadas em cada ponto identificado, durante o período de visita, assim como falhas endógenas. A carência de projeto durante o período das visitas técnicas para análise de sua efetividade, aliado a possíveis vícios construtivos de execução caracterização essa situação.

Escorar as lajes que apresentam problema em sua totalidade, realizar um projeto de reforço estrutural, considerando a necessidade de cessar o processo deletério, dar nova capacidade resistente à mesma e garantir seu desempenho em serviço. Bem como reparos superficiais com protetor de armadura, graute nas fissuras e novo reboco só irão maquiar o problema e torná-lo mais grave, a curto prazo. Assim, o projeto de reforço, bem como sua execução deve ser realizado por profissional/empresa qualificado(a) da área de estruturas/recuperação estrutural, tendo em vista sua complexidade.

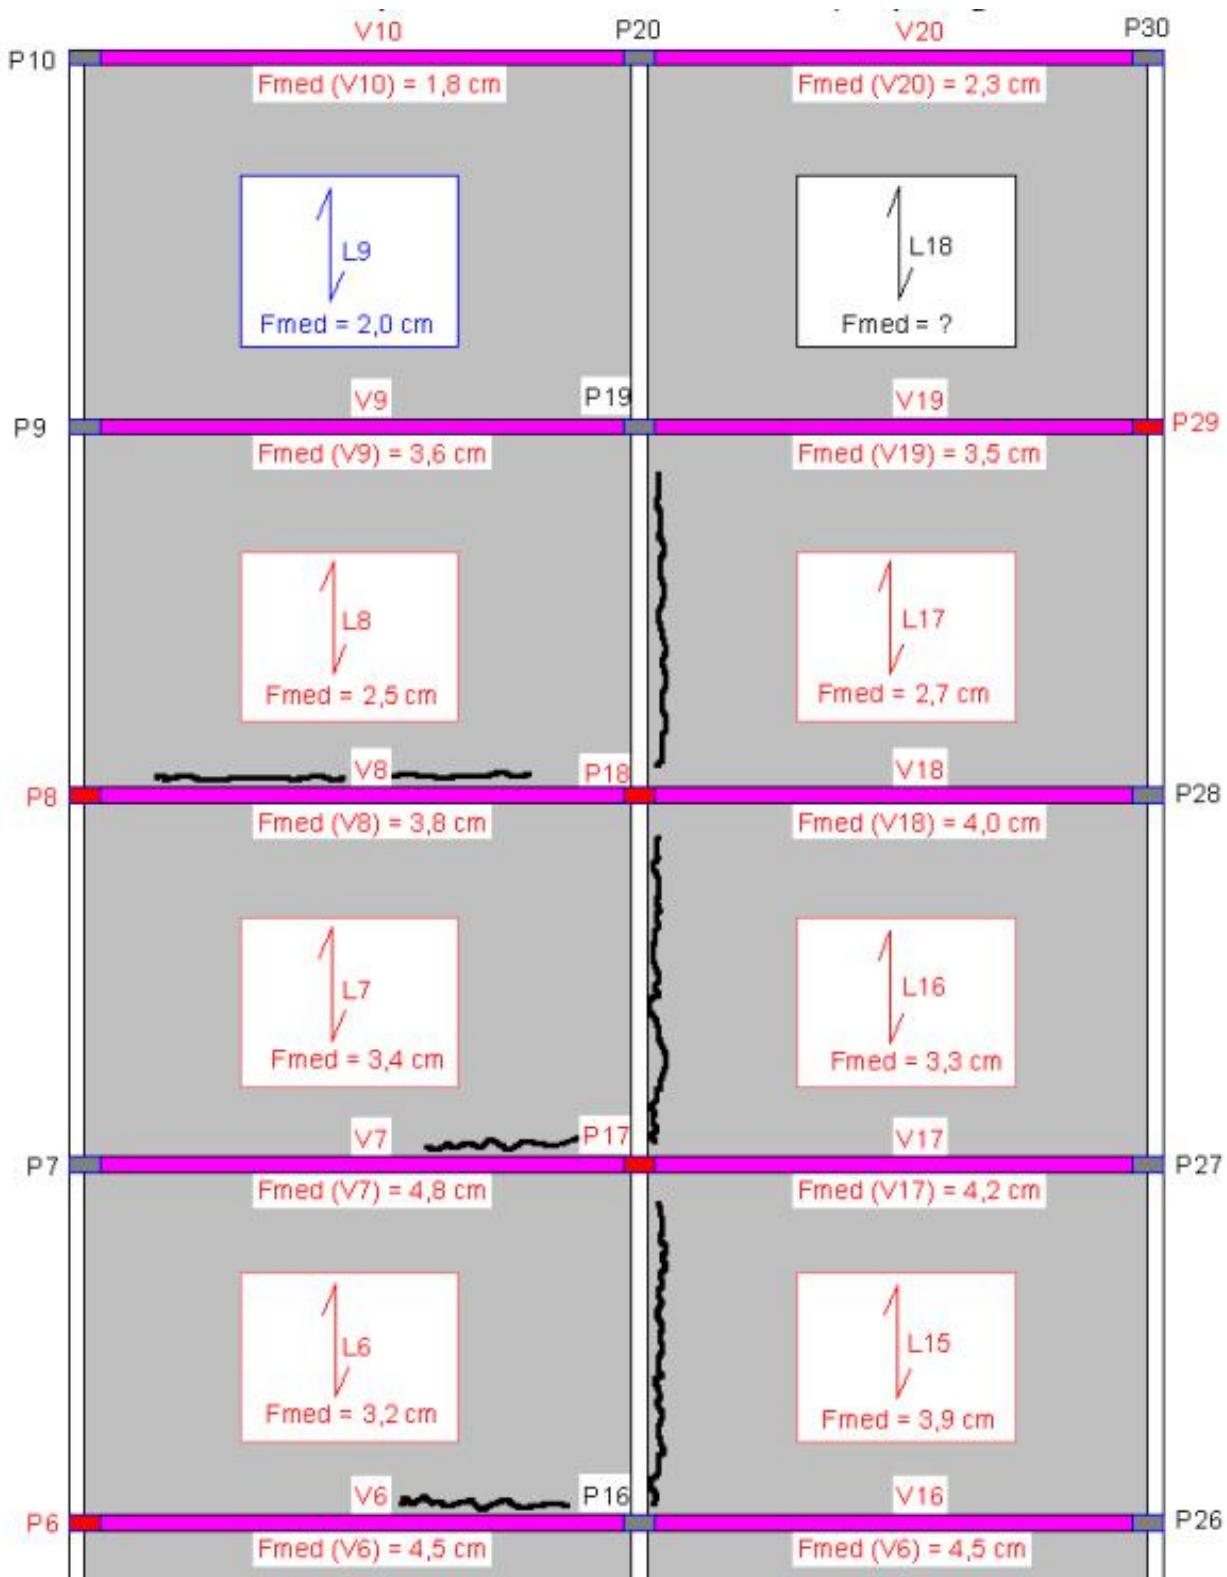
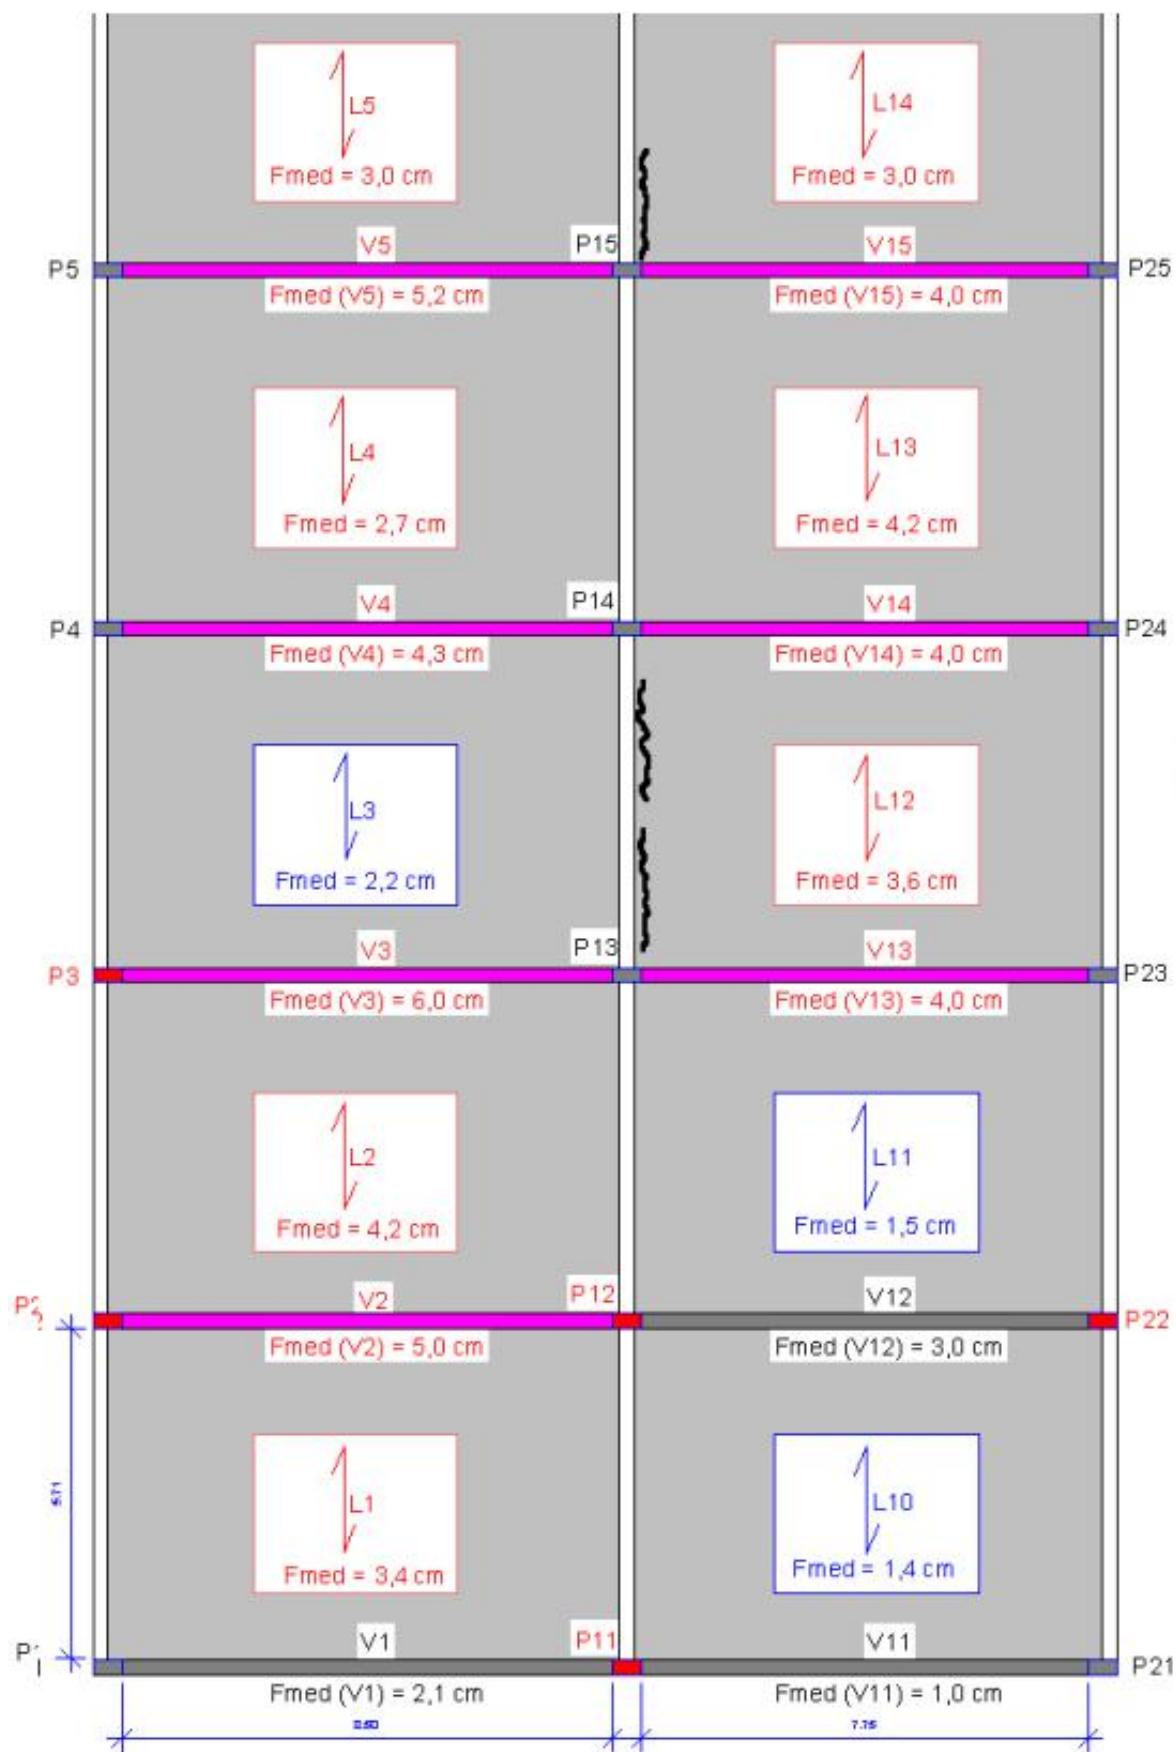
Figura 4 – Croqui do sistema analisado e manifestações patológicas do sistema.

Na Figura 4 estão identificadas todas as lajes, vigas e pilares com suas respectivas deformações, bem como as fissuras locadas em cada ponto identificado, durante o período de visita, assim como falhas endógenas. A carência de projeto durante o período das visitas técnicas para análise de sua efetividade, aliado a possíveis vícios construtivos de execução caracterizam essa situação.

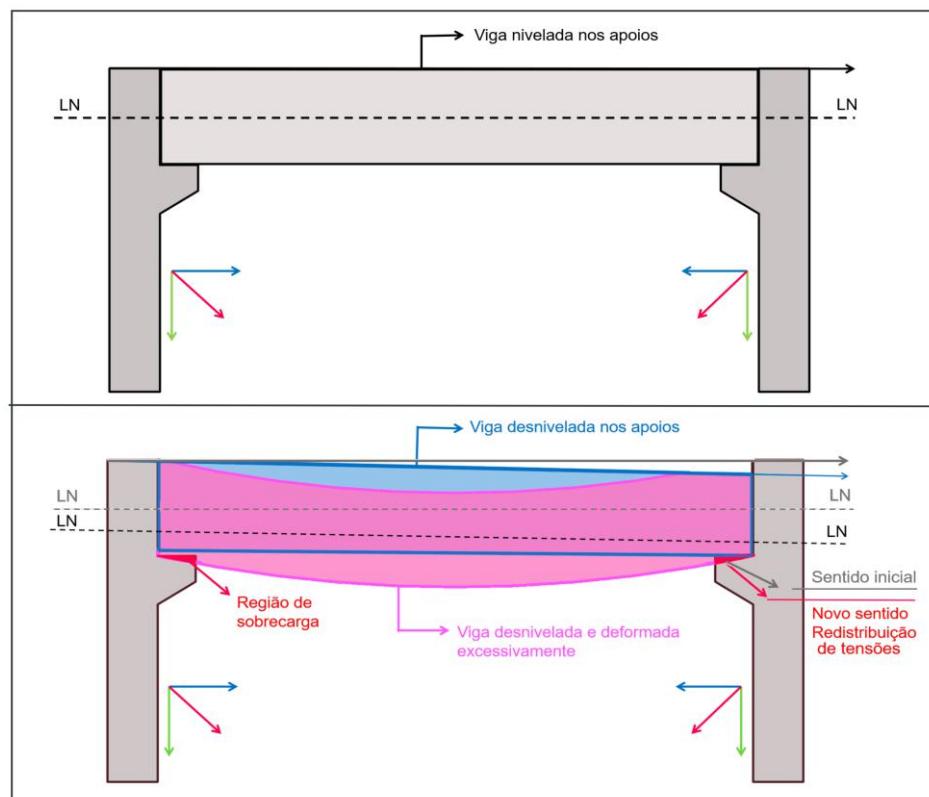
Figura 5 – Esquema da redistribuição de tensões não previstas.

Deformações excessivas nas vigas que se apoiam nos consolos aliados a apoios dos pilares fora de nível podem promover um acréscimo e redistribuição de tensões não previstas nessa região e assim, ser estabelecido um processo de fissuração. Nas Figuras 5 e 6, problemas de fissuração e as diferenças de nível com suas resultantes estão apresentados.

A figura 5 apresenta o processo de fissuração decorrente da sobrecarga nos consolos causada pelo desnívelamento, resultando em uma deformação excessiva na viga.

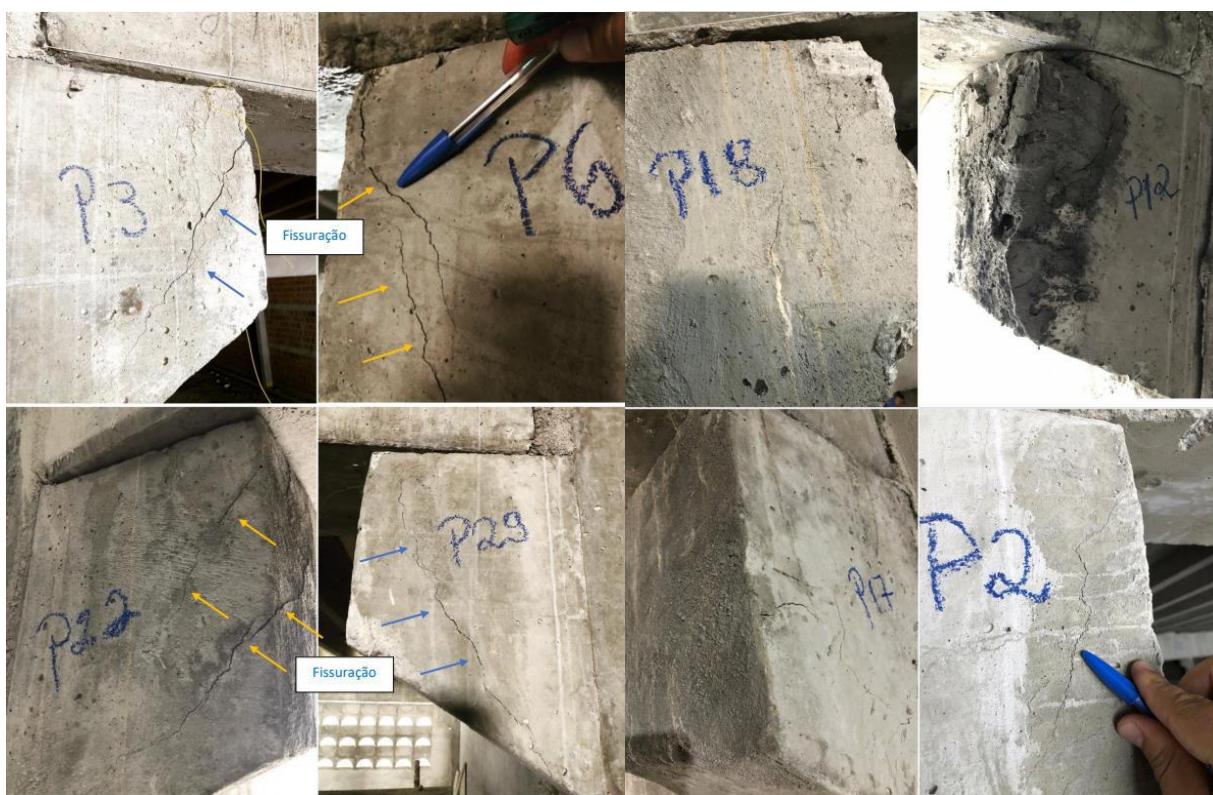
Figura 6 – Consolo de pilares com problemas.

Os aspectos das fissuras (Figura 6) caracterizam a possibilidade de problema de sobrecarga por redistribuição de tensões. Regiões de máxima solicitação desse tipo de esforço, próximo aos apoios, aliado à direção das fissuras a 45° destacam que a peça está sendo solicitada por esforço de cisalhamento de modo mais elevado do que ela foi projetada para ser. Na Figura 5, esse desnível entre apoios gera uma resultante de forças que não é inicialmente prevista quando o sistema é composto por apoios nivelados. Essa resultante modifica o comportamento do sistema frente a redistribuição dos esforços, o que, juntamente com as grandes deformações das vigas, podem ter resultado os problemas indicados.

Proceder o escoramento das lajes que apresentam problema em sua totalidade, realizar um projeto de reforço estrutural, considerando a necessidade de cessar o processo deletério, dar nova capacidade resistente à mesma e garantir seu desempenho em serviço. Reparos superficiais com protetor de armadura, graute nas fissuras e novo reboco só irão maquiar o problema e torná-lo mais grave, a curto prazo. Assim, o projeto de reforço, bem como sua execução deve ser realizado por profissional/empresa qualificado(a) da área de estruturas/recuperação estrutural, tendo em vista sua complexidade.

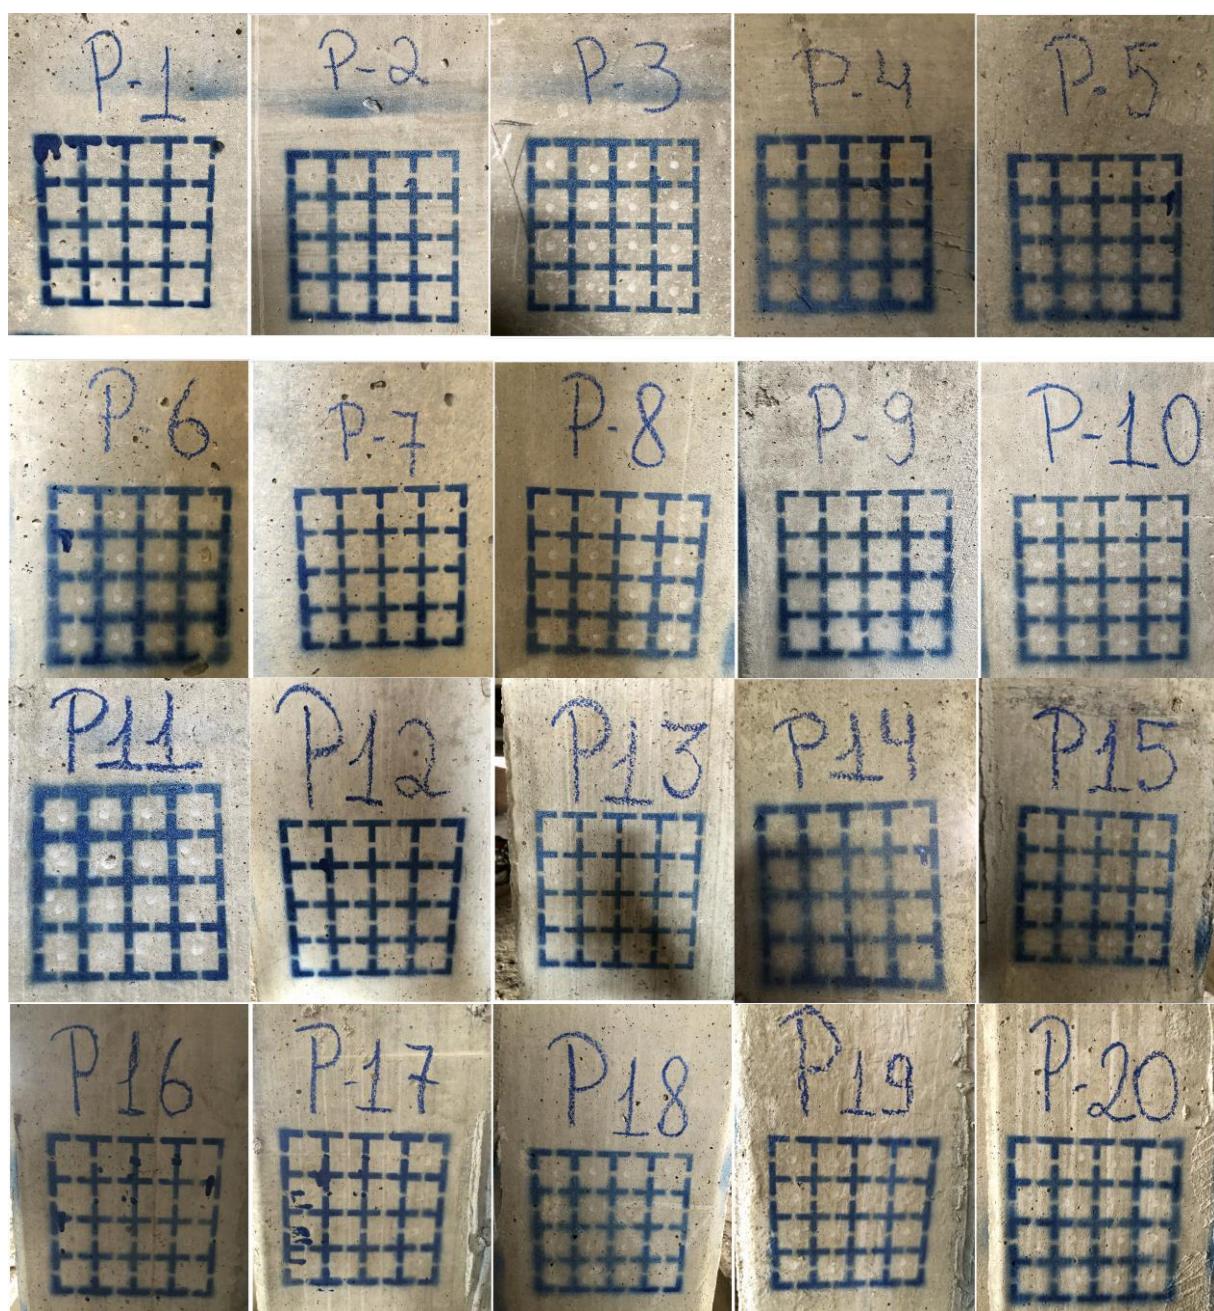
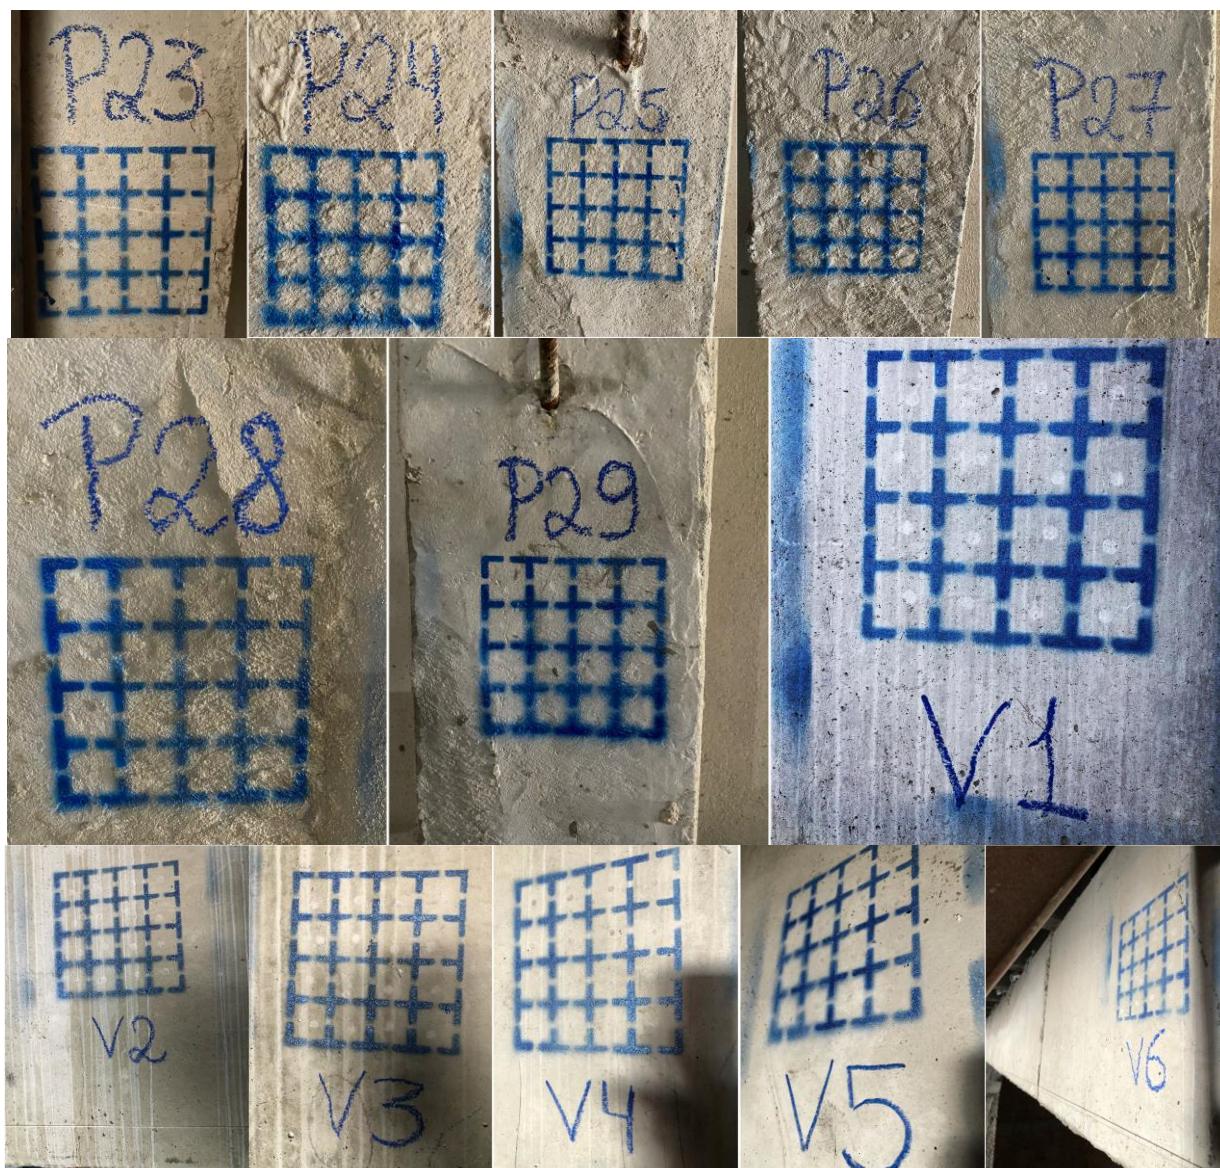
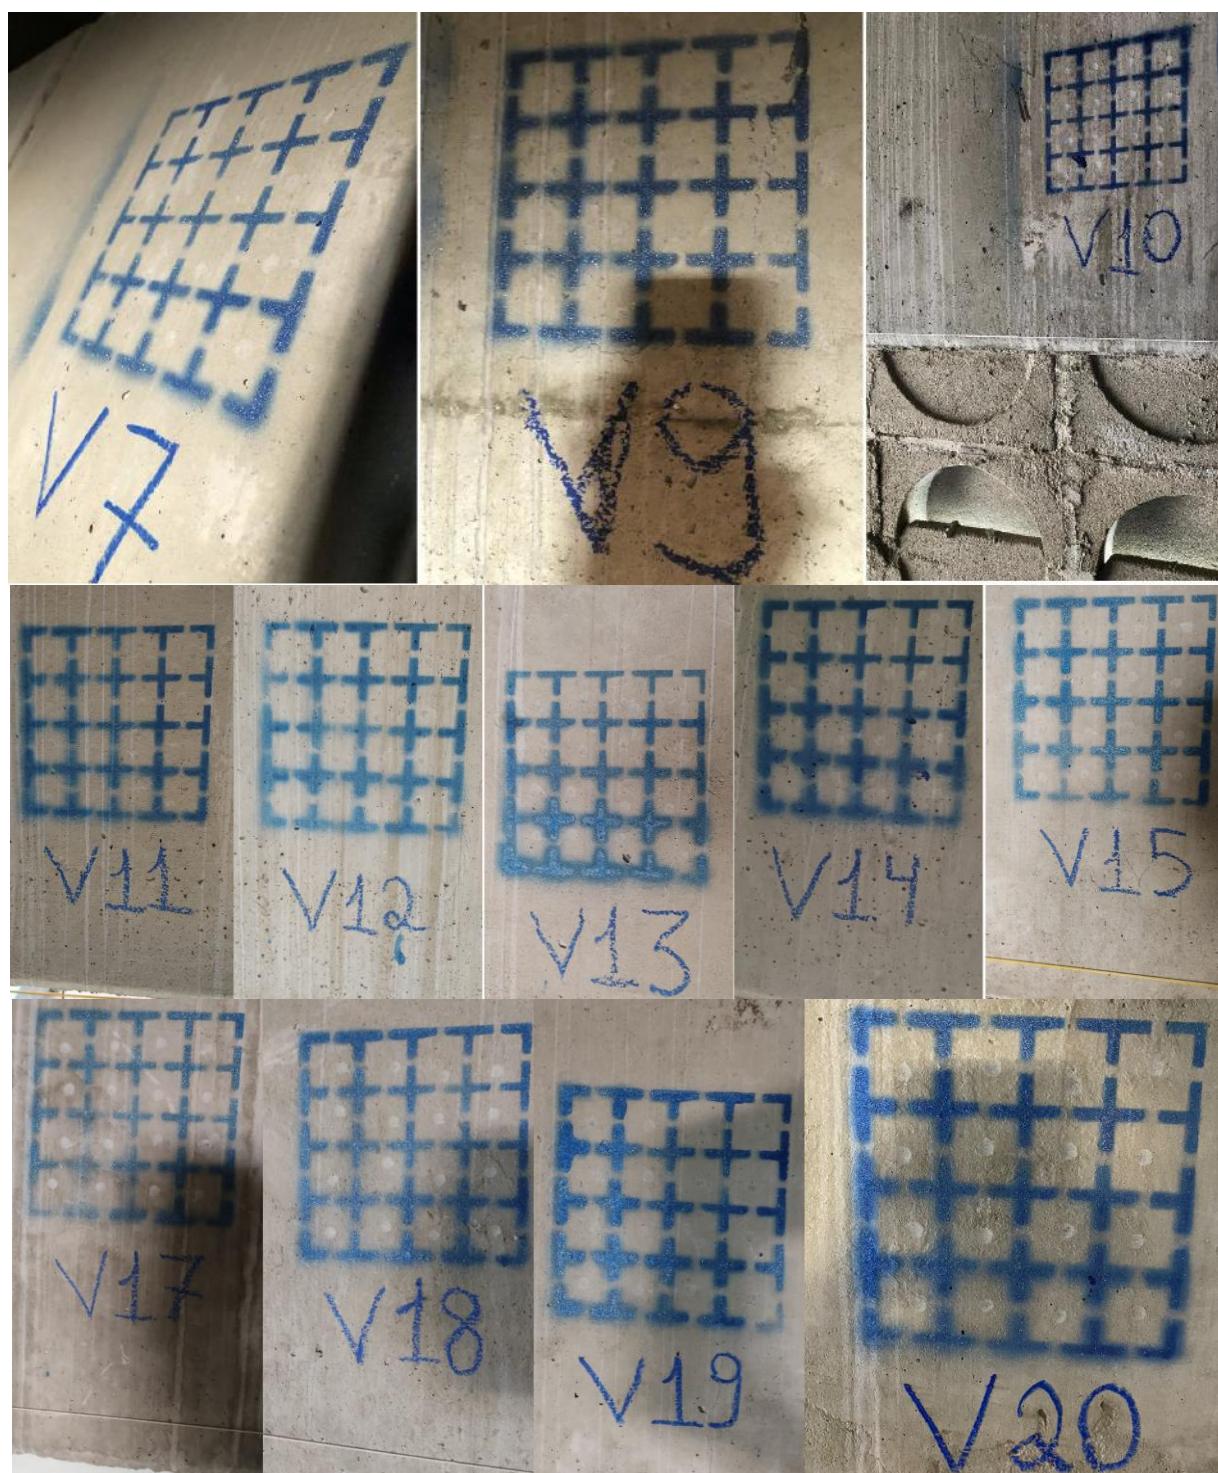
Figura 10 – Ensaio de esclerometria dos pilares e vigas avaliados.

Na Figura 10, as amostras finais dos ensaios de esclerometria dos pilares analisados podem ser identificadas.
