Avaliação do desempenho em edificação com sistema estrutural do tipo EPS, situado na cidade do Recife-PE

Performance evaluation in building with structural system of the EPS type, located in the city of Recife-PE

Desse modo o objetivo desse trabalho foi realizar inspeção em uma edificação residencial unifamiliar, situada na cidade do Recife-PE. Em busca de identificar as intercorrências relativas às manifestações patológicas, e vícios construtivos atrelados em uma residência unifamiliar. E também apontar as consequências da má utilização e execução do sistema construtivo do tipo EPS.

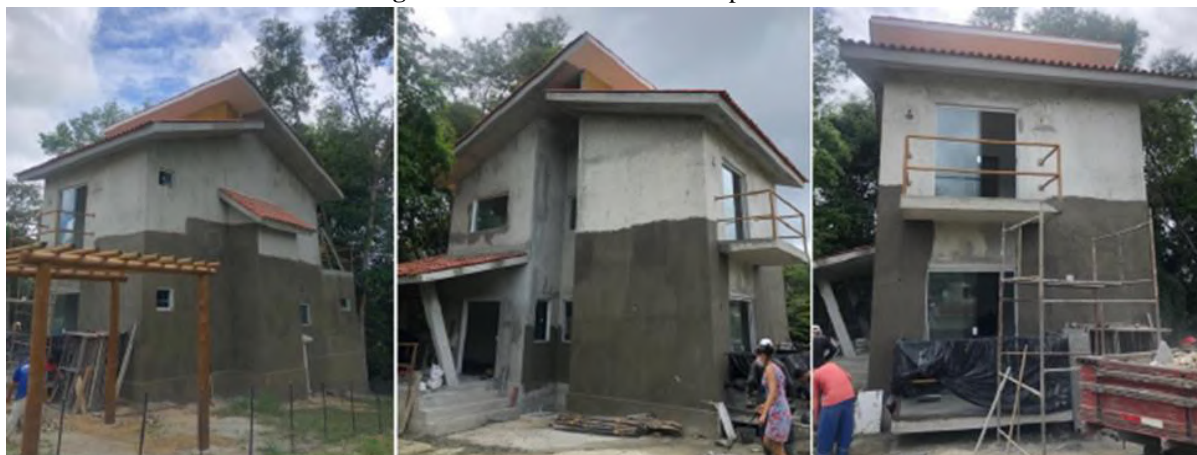
Figura 1 - Fachada do imóvel inspecionado.

Na Figura 1, as fachadas apresentam patologias, que sem dúvida, após uma análise mais detalhada deverá expor todos os problemas do imóvel. Sobre a documentação necessária, apenas o projeto arquitetônico possui um responsável. Outras disciplinas como projeto estrutural, projeto elétrico, projeto sanitário, projeto hidráulico e laudo de sondagem estão registrados como “não fornecidos”. O registro de responsabilidade técnica foi entregue referente apenas ao projeto de arquitetura.

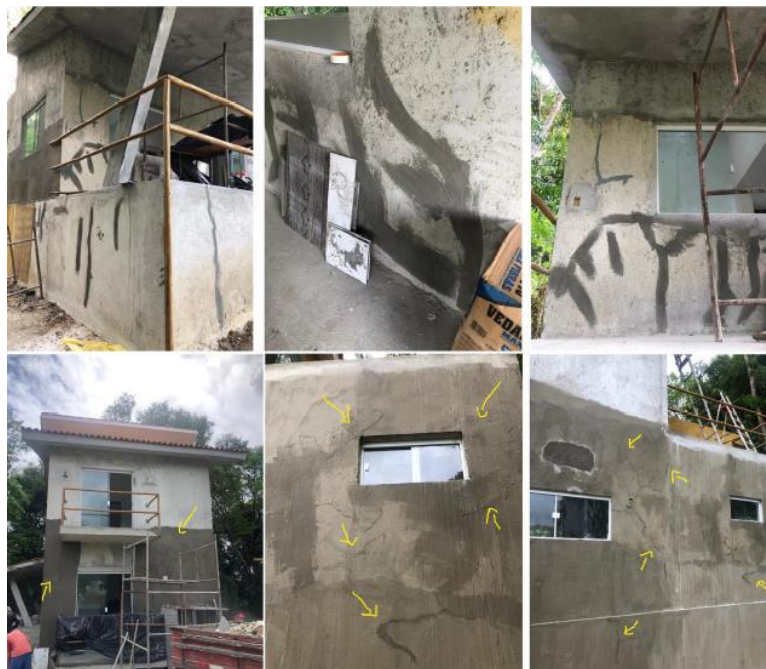
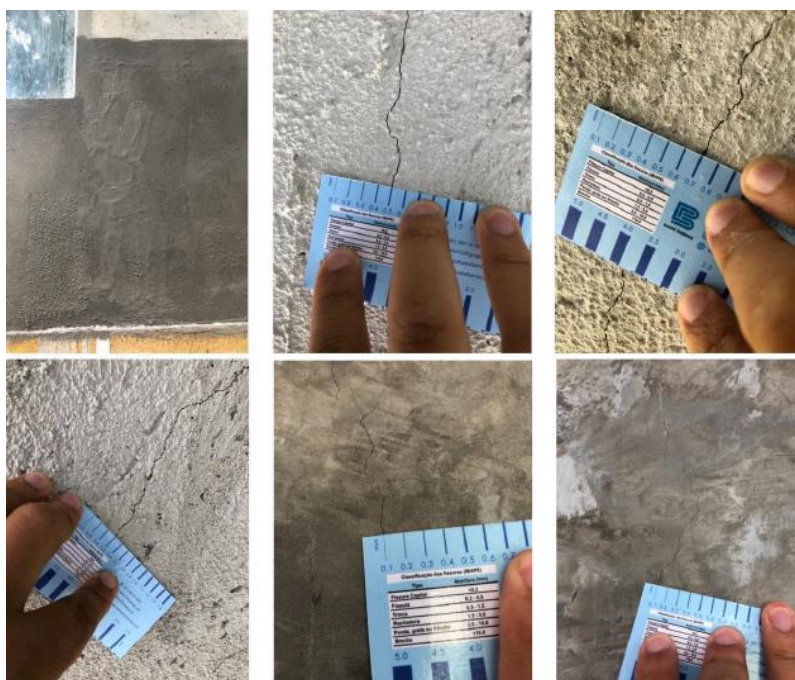
Figura 2 – Problemas de fissuração encontrados na área externa da residência.

Figura 3 – Problemas de fissuração encontrados na área externa da residência.

Como se pode observar nas paredes externas da casa foram verificadas inúmeras fissuras. Houve uma intervenção por parte da empresa executora, que podem ser notadas nas Figuras 2 e 3, alguns exemplos de fissuras e sua intervenção puderam ser observados.

Algumas das fissuras apresentadas são caracterizadas por flexão excessiva, a exemplo do painel de laje do terraço. Nessa região também se observa fissuras por possível puncionamento. Na situação do terraço e da área externa não foi apresentado nenhum projeto de reforço, nem responsabilidade técnica de execução do serviço até o momento do fechamento desta inspeção. Desse modo, não se garante a segurança do que foi realizado. Os problemas de fissuração na parte interna estão apresentados na Figura 4.

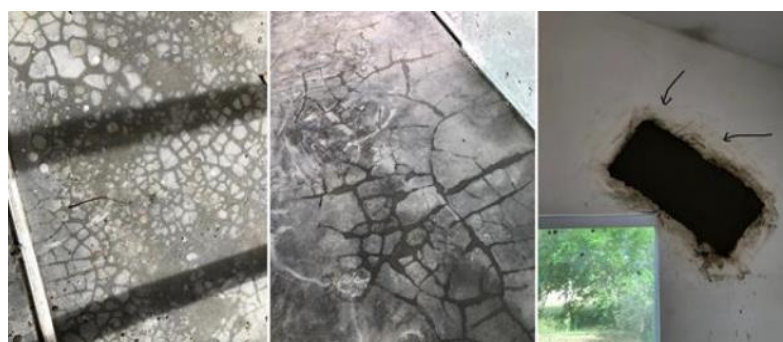
Figura 4 – Problemas de fissuração encontrados na área interna da residência.

Na parte interna foram verificados diversos problemas de fissuração, conforme mostra a figura acima. Também houveram algumas tentativas de reparos, que foram executados pela construtora, segundo informações do proprietário. Contudo, não se exclui a possibilidade de surgimento de problemas de fissuração futuros.

Sobrecargas não previstas, materiais inadequados e flexibilidade do sistema pode promover redistribuição de tensões nos painéis, que pode provocar fissuração. Por isso a necessidade de se ter uma análise estrutural do sistema, como recomenda a NBR 6118 (ABNT, 2014), destacada como prática recomendada na própria diretriz N° 11 da SINAT. Conhecer a capacidade estrutural de um painel monolítico não garante conhecimento de um sistema estrutural composto por vários desses painéis.

Deve-se proceder o escoramento da área do terraço em sua totalidade. Realizar um projeto de reforço estrutural para a edificação. Considerar a necessidade de cessar o processo de fissuração da laje do terraço por flexão/punção, também das paredes e dar nova capacidade resistente à mesma e garantir seu desempenho em serviço. Também se faz necessário estabelecer um cronograma de vistoria periódica no imóvel, levando em conta que há uma deficiência no processo construtivo. Recomenda-se inspeção predial a cada 1 (um) ano. Com base na PRFUNT (Problema Relacionado às Fundações e Terraço) foram encontrados registros da época de construção, que foram fornecidos pelo proprietário, Figuras: 5, 6 e 7.

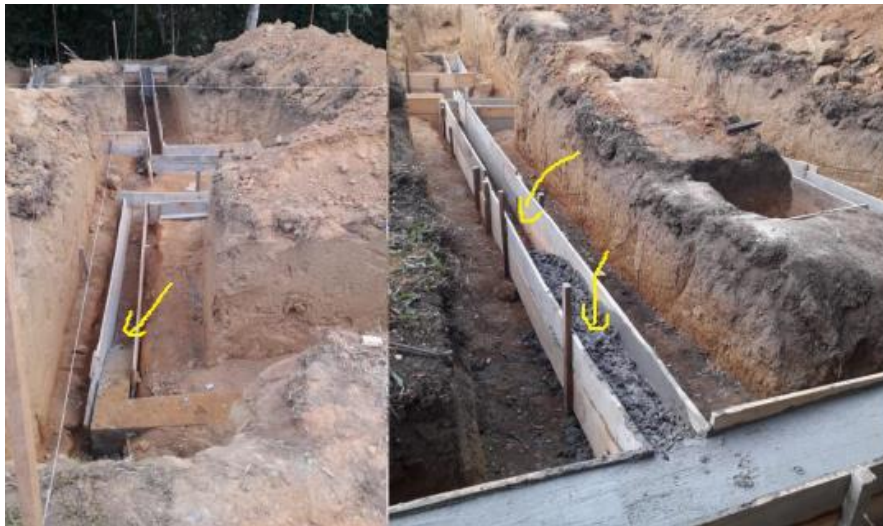
Figura 5 – Vigamento baldrame sem armaduras.

A partir da análise das imagens é possível verificar que há um sistema de vigamento baldrame, sem armaduras. Tendo em vista a preservação dos requisitos de durabilidade e desempenho dispostos nas NBR 15575 (ABNT, 2013) e NBR 6118 (ABNT, 2014), o cobrimento das armaduras deve ser garantido, ainda que as armaduras sejam galvanizadas. Para elementos em contato com o solo, a espessura mínima do cobrimento nominal deve ser de pelo menos 45mm.

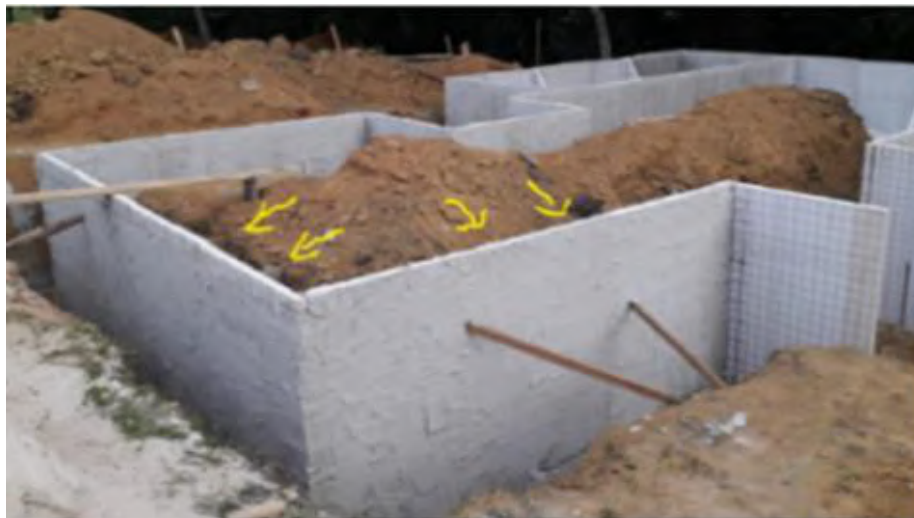
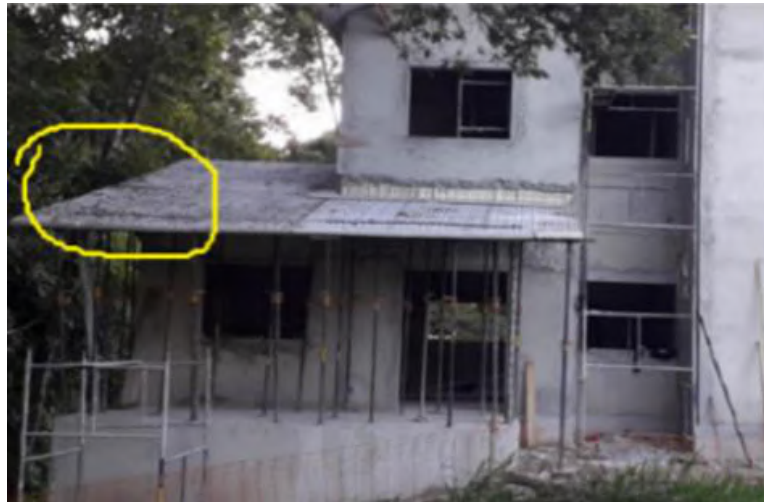
Figura 6 – A-Painel sendo usado como contenção.

Figura 6 – B-Painel sendo usado como contenção.

Na Figura 6, identificou-se que houve um aterro, um possível sistema de contenção. Essa carga de empuxo advinda do aterro nos painéis precisa ser considerada, pelo qual se faz necessária a apresentação do projeto estrutural com seu memorial de cálculo para análise dos aspectos de tombamento, deslizamento, estabilidade global, bem como a capacidade resistente do solo.

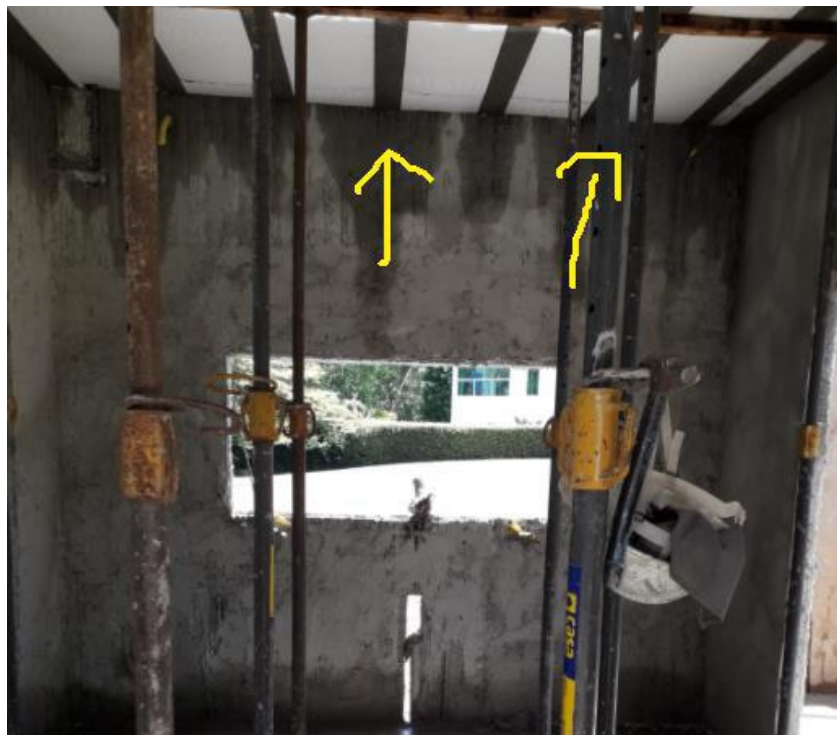
Figura 7 – Laje treliçada apoiada em painel EPS.

E por último, verifica-se o uso de laje treliçada com vigotas nervuradas apoiadas nos painéis. Nesse aspecto mais uma vez destaca-se a necessidade de verificação do memorial de cálculo do projeto, com vistas a avaliar as deformações e ancoragem das peças junto aos painéis.

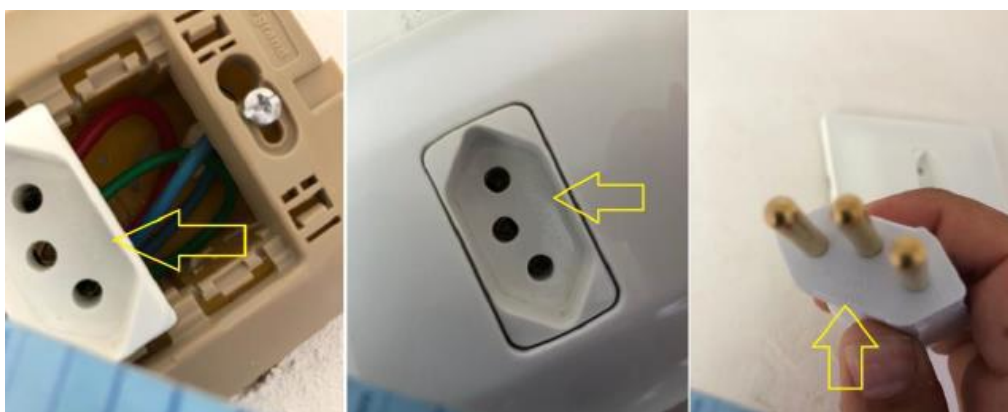
Em relação ao Problema Elétrico (PELE), a coloração da fiação avaliada atende os parâmetros da NBR 5410 (ABNT, 2008). Contudo, as bitolas dos condutores, quadro de distribuição, sistema de aterramento, quadro de entrada e seus respectivos disjuntores não se tem como constatar sua segurança, tendo em vista que não foi fornecido o projeto elétrico com seus memoriais de cálculo. Assim, não se teve como avaliar as cargas, nem garantir a segurança do sistema. Em adição, foi identificado que os chuveiros possuíam tomada elétrica de 20A e 250V. A situação pode ser identificada na Figura 8.

Figura 8 – Tomada de chuveiro elétrico.

Importante destacar que a execução do sistema elétrico não foi realizada pela empresa contratada pela execução inicial da obra. Porém, é necessária a apresentação do projeto elétrico para avaliação dos circuitos e dispositivos de proteção e a retirada das tomadas de corrente nos chuveiros de modo a atender a NBR 5410 (ABNT, 2008).

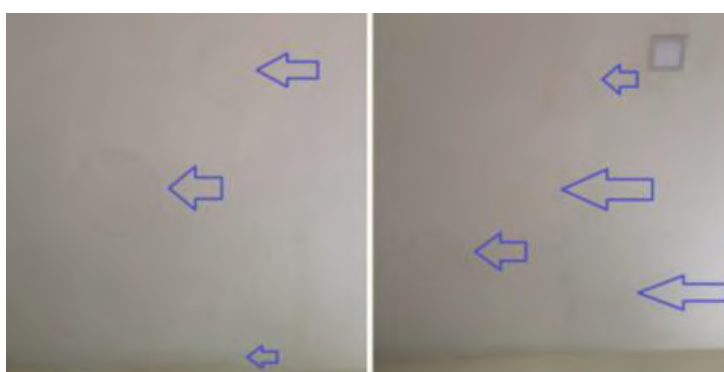
Foi identificado o Problema de Infiltração (PINF) no forro de gesso no 1º andar da residência, especificamente na região do escritório (Figura 9), por ocasião de infiltração na laje superior da cobertura. Esse tipo de situação traz um desconforto visual e de utilização aos usuários. Situação essa que deve ser evitada conforme previsto na NBR 15575 (ABNT, 2013).

Figura 9 – Infiltração no teto do escritório.

Essa infiltração também pode reduzir o desempenho e vida útil do sistema, por acelerar o processo corrosivo das armaduras. Deverão ser retiradas as placas de gesso e ser feito ajustes na cobertura com revisão das telhas e conexões entre elas, de modo a cessar os vazamentos; grautar as fissuras por onde houve a percolação da água; aplicação de novas placas de gesso, com novo sistema de pintura com tinta de qualidade tipo PVA (apenas ambientes internos) ou acrílica (sujeita a umidade).

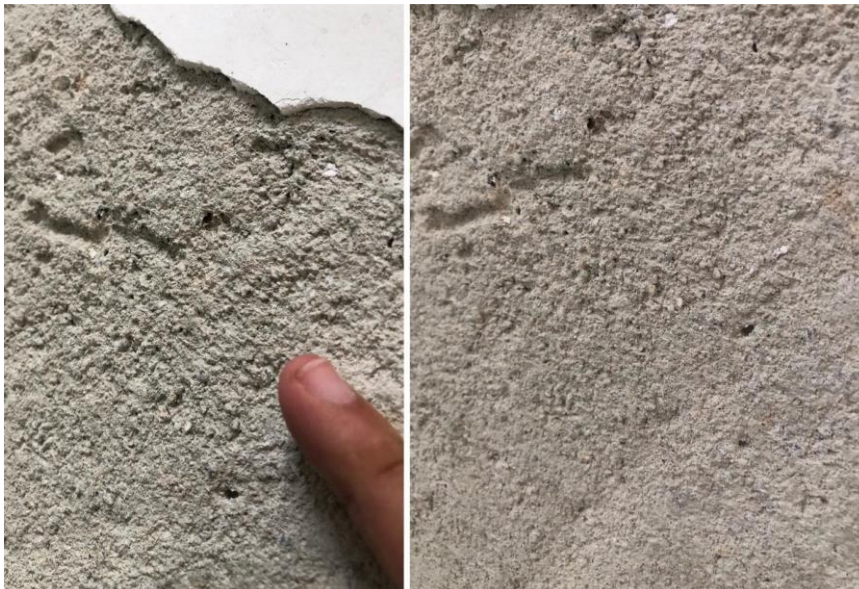
Foram encontradas diversas situações com altas incidências de Problema de Porosidade (PPOR). Para se obter uma boa compacidade é necessário que concretos e argamassas estruturais possuam baixo teor de ar incorporado e é influenciada pela relação água/cimento, qualidade dos agregados, teor de ar incorporado, adições, aditivos, granulometria, transporte, lançamento, adensamento, cura, dentre outros. Isso garante o bom desempenho em serviço e durabilidade do sistema. Caso contrário, erros de dosagem resultarão em misturas de baixa densidade onde altos níveis de ar tornam o sistema poroso e permitem a entrada de substâncias prejudiciais, como dióxido de carbono, sulfatos e íons cloreto. Essas substâncias carbonatam o concreto e despassivam as armaduras, e se inicia os processos de corrosão e encurtar a vida útil do sistema. No caso em discussão, foram constatadas situações de alta porosidade (Figura 10), o que tornou impossível o ensaio de esclerometria.

Figura 10 – Porosidade e irregularidade das superfícies.

Como se observa na figura acima, alguns pontos com vazios ficam como porta de entrada para agentes degradantes. Isso reduz a vida útil do sistema.

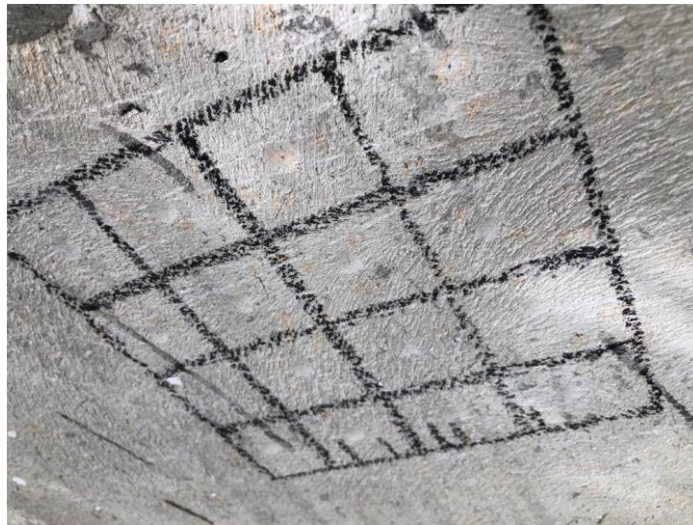
Figura 11 – Tentativa de ensaio de esclerometria.

Foi realizada tentativa de ensaio, conforme figura, porém os resultados encontrados não representaram o mínimo aceitável para caracterização da resistência das peças.

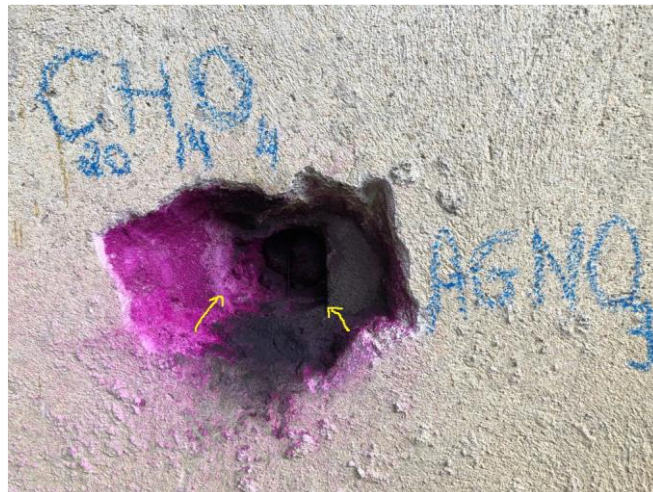
Os ensaios de carbonatação que foram realizados com vistas na caracterização das frentes de carbonatação, fazendo-se o uso da fenolftaleína e o nitrato de prata, como mostra a Figura 12.

Figura 12 – Ensaio de carbonatação.

Carbonatação é o nome que se dá as reações químicas entre os componentes do cimento e o CO₂, pois reduzem o pH dos poros e ao atingir a armadura se inicia o processo corrosivo (CARMONA, 2005). Não foram identificados problemas de avanço de frente de carbonatação na data em que o ensaio foi realizado, o que é previsível visto que se trata de uma edificação que acabara de ser construída.
