Avaliação do desempenho em serviço e vida útil de uma edificação residencial multifamiliar situada na cidade de Garanhuns-PE

Evaluation of the performance in service and useful life of a multifamily residential building located in the city of Garanhuns-PE

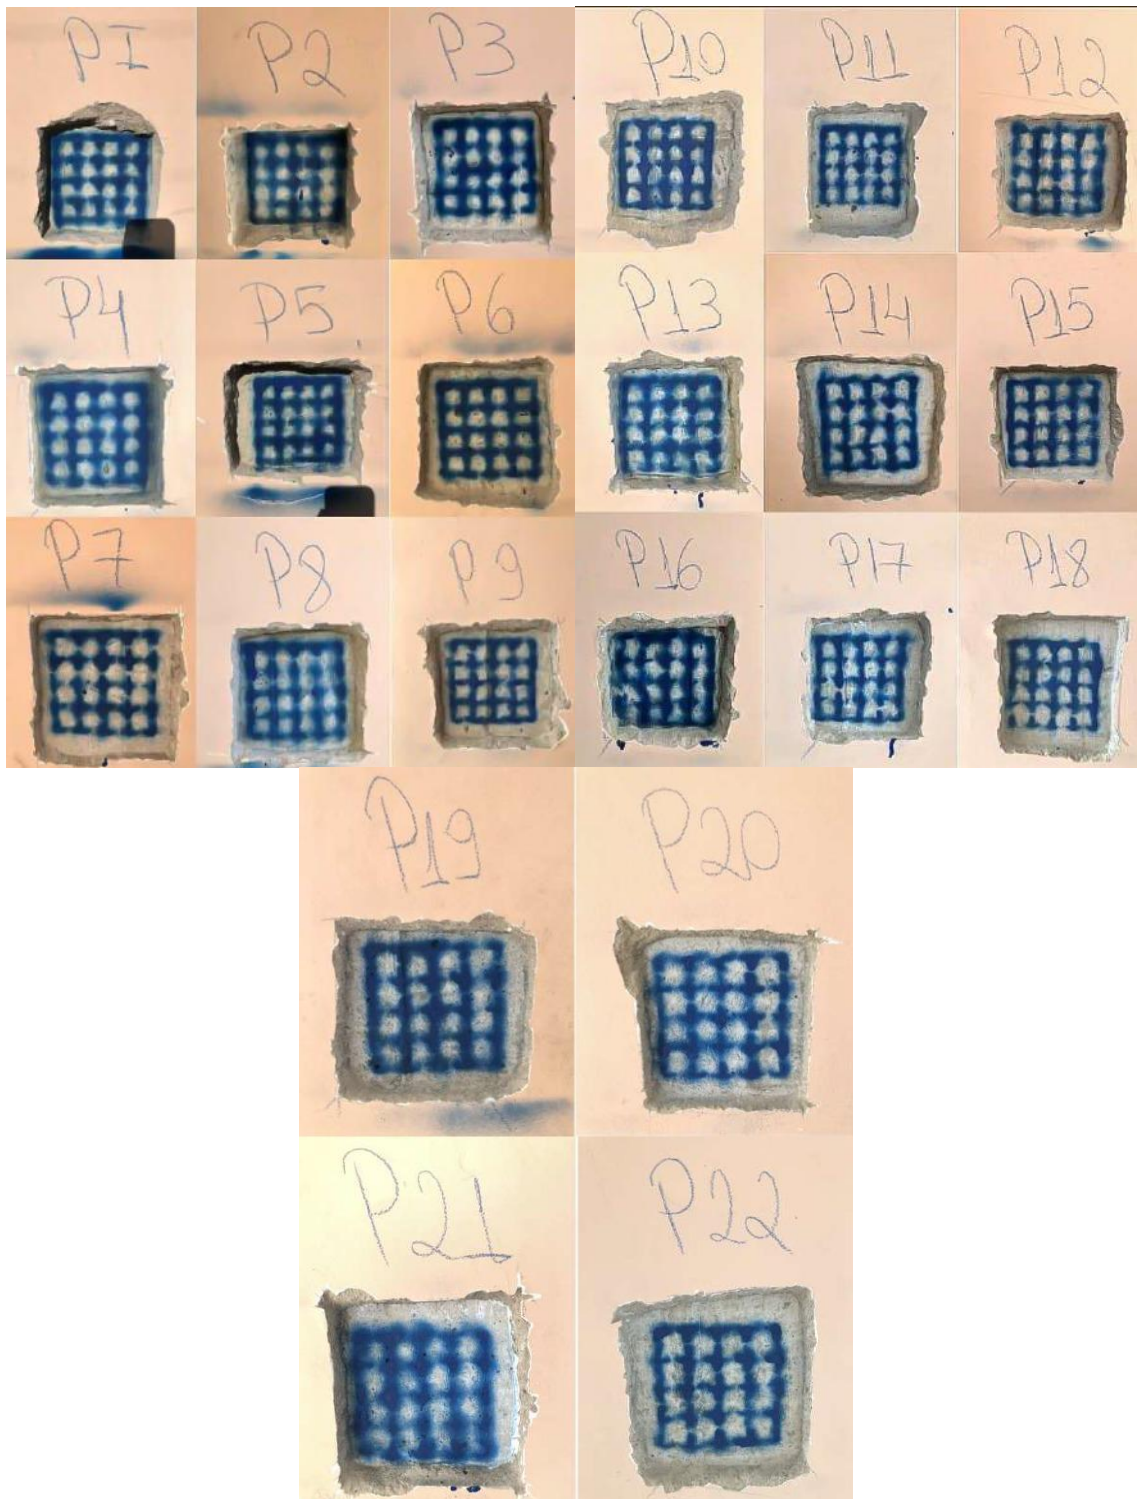
Observa-se que todos os pilares avaliados obtiveram a resistência mínima de projeto estabelecida na NBR 6118 (ABNT, 2014). Foram verificadas algumas variações que, conforme a linha de tendência estabelecida pela equação polinomial de grau cinco e o coeficiente de correlação apresentado, não houve boa correlação.

Figura 1 – Ensaio de esclerometria dos pilares avaliados.

Nenhum problema foi identificado no ensaio de esclerometria, mesmo em alguns casos sendo identificadas condições de pouca satisfação para a superfície. É necessário o uso de uma escova de aço para a retirada dos resíduos.

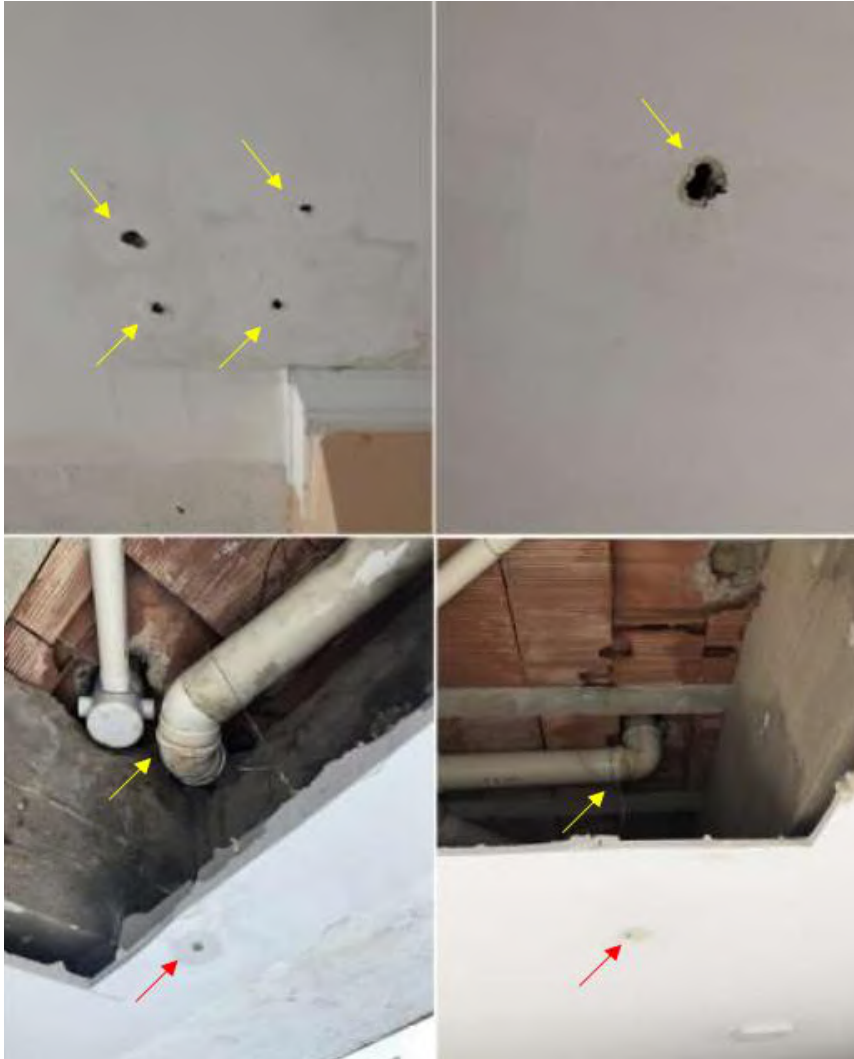
Diagnosticado problema ocasionado pela deficiência do sistema sanitário, algumas conexões sem o encaixe correto acarretando a percolação dos resíduos advindos das tubulações, atingindo o forro de gesso chegando a perfurar o mesmo.

Figura 4 – Forro de gesso danificado no pavimento semienterrado.

Como verificado na Figura 4, o problema foi constatado em diversos pontos no pavimento semienterrado. Algumas tubulações sofreram aquecimento para aumento do seu diâmetro para colocação de conexões não compatíveis com as dimensões.

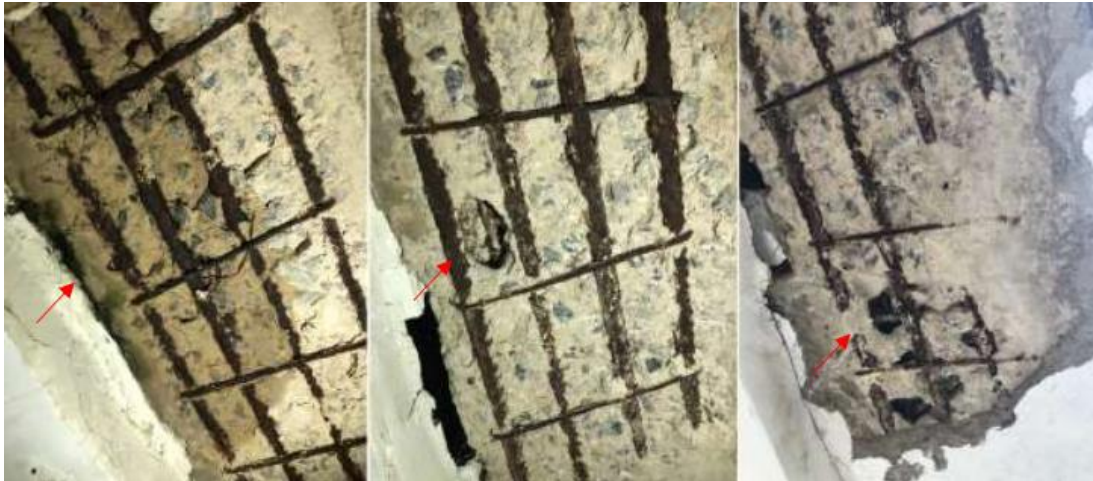
Erro ocorrido na etapa construtiva. A ausência dos espaçadores no fundo da viga ocasionou essa deficiência, as armaduras encostaram no fundo da forma, tornando o cobrimento nominal insuficiente. Armaduras com perda de seção transversal devida carbonatação.

Figura 5 – Viga danificada no pavimento semienterrado.

Situação identificada recomenda a importância de garantir todos os requisitos normativos, de modo a prologar a vida útil da peça e do seu desempenho. De acordo com Saint Gobain (2014), a superfície do aço deve receber um tratamento abrasivo simples com o uso de escovas de cerdas metálicas ou lixas de gramatura média, procurando atingir padrão visual grau St3, segundo a norma SIS-05.5900. Deve-se remover também quaisquer impurezas que possam comprometer a aderência da pintura. Em situações de reparo estrutural, as armaduras corroídas devem ser expostas ao redor de toda a sua circunferência e limpas para a remoção total dos produtos da corrosão.

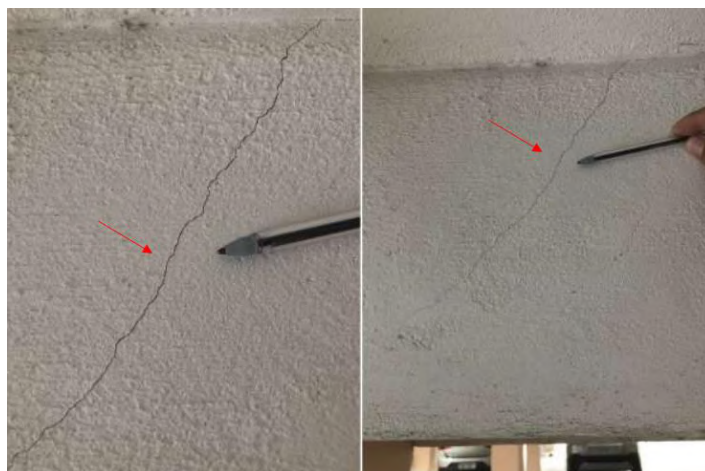
Insuficiência de armadura transversal (estribos) são fatores que causam esse tipo de problema. Na Figura 6 é possível verificar o processo de fissuração decorrente desse problema.

Figura 6 – Viga com problema de cisalhamento.

As características das fissuras caracterizam problema de cisalhamento. Direção das fissuras a 45° destacam que a peça está sendo submetida a um esforço mais elevado do que foi projetada a ser.

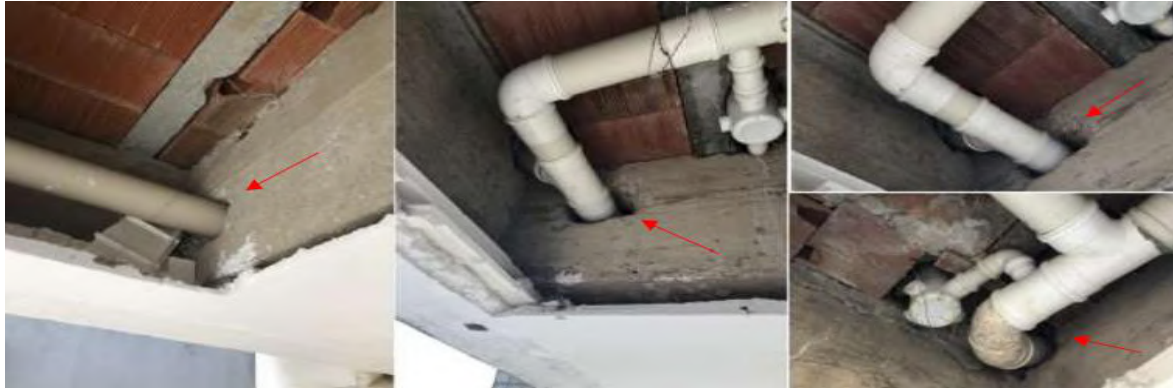
Foram identificadas algumas vigas com furos em regiões próximas aos apoios. Furos não previstos em projeto, o mesmo é permitido e regulamentado pela NBR 6118 (ABNT, 2014). Entretanto, quando não prevê em projeto, a peça fica fragilizada.

Figura 7 – Viga com furo inadequado.

Posição dos furos na proximidade dos apoios. A execução desses furos sem as recomendações normativas pode prejudicar o desempenho da peça, podendo até levar ao colapso da mesma.

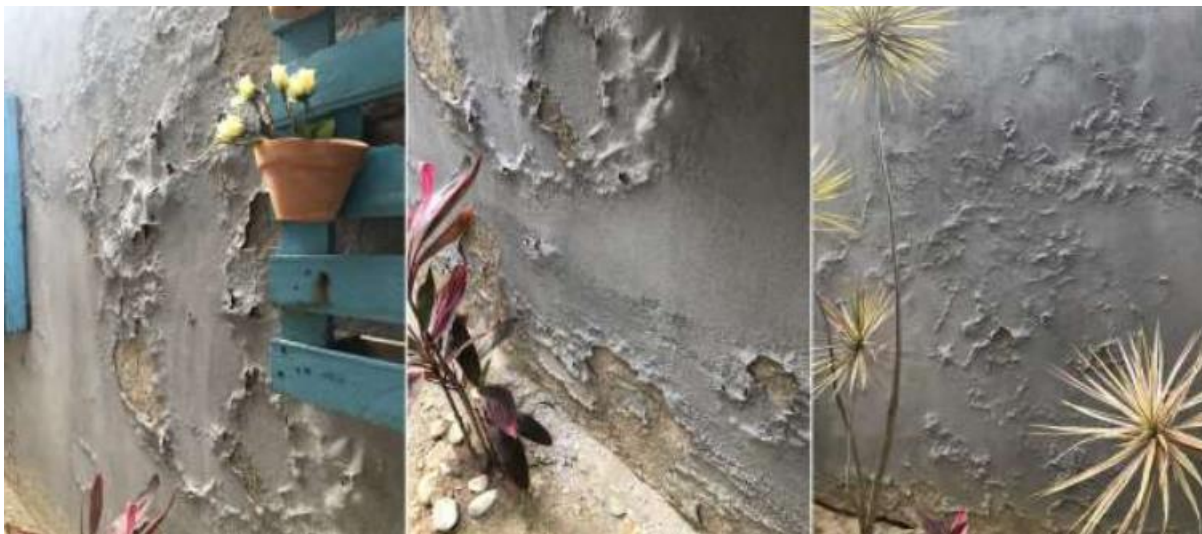
A falta do projeto e execução do sistema de impermeabilização, permite a penetração da água nas paredes. Problema identificado na parede de contenção localizada no semienterrado.

Figura 8 – Contenção com problema de degradação do revestimento por umidade.

Umidade ocorrendo devida a penetração da água através da contenção. Não foi identificado sistema de drenagem da contenção, sendo a umidade causada por ação da capilaridade, ações externas, chuvas e por uso inadequado de tinta para ambientes externos.

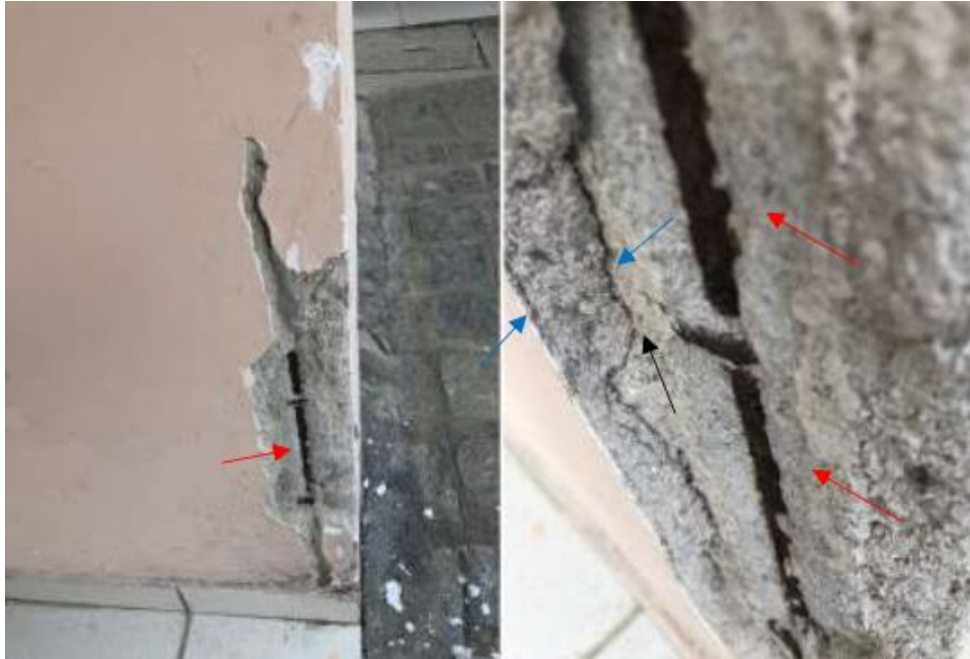
Foram identificadas diversas fissuras em um pilar, onde foi analisada a expansão da armadura que apresentava oxidação. Problema possivelmente causado por ação da carbonatação após penetração do CO_2 no concreto. Processo ocorreu pela perda da camada apassivadora que protege as armaduras.

Figura 9 – Pilar com armadura apresentado problema de corrosão.

As setas indicadas na Figura 9 representam a camada de reboco (seta azul), a região de cobertura nominal do concreto (seta preta) e a armadura com perda de seção transversal (setas vermelhas).

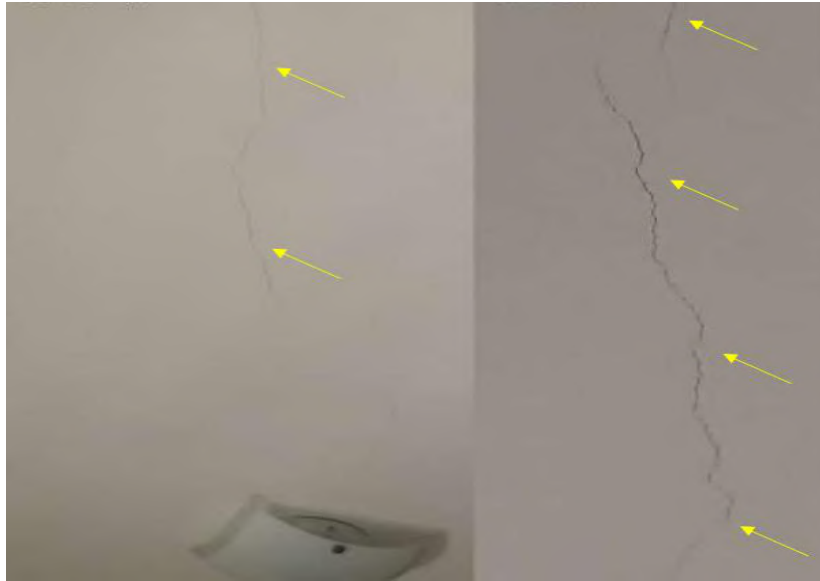
Algumas fissuras foram identificadas nos apartamentos, em específico, nas lajes. Efeito da deformação excessiva do sistema causada por falha endógena. Não foram identificadas sobrecargas nas lajes dos pavimentos superiores aos apartamentos.

Figura 10 – Fissuras em lajes dos apartamentos.

As fissuras identificadas nas lajes são de pouca incidência. Outras fissuras foram analisadas em painéis de vedação em alvenaria. Sendo elas causadas por ausência ou insuficiência de vergas e contravergas.

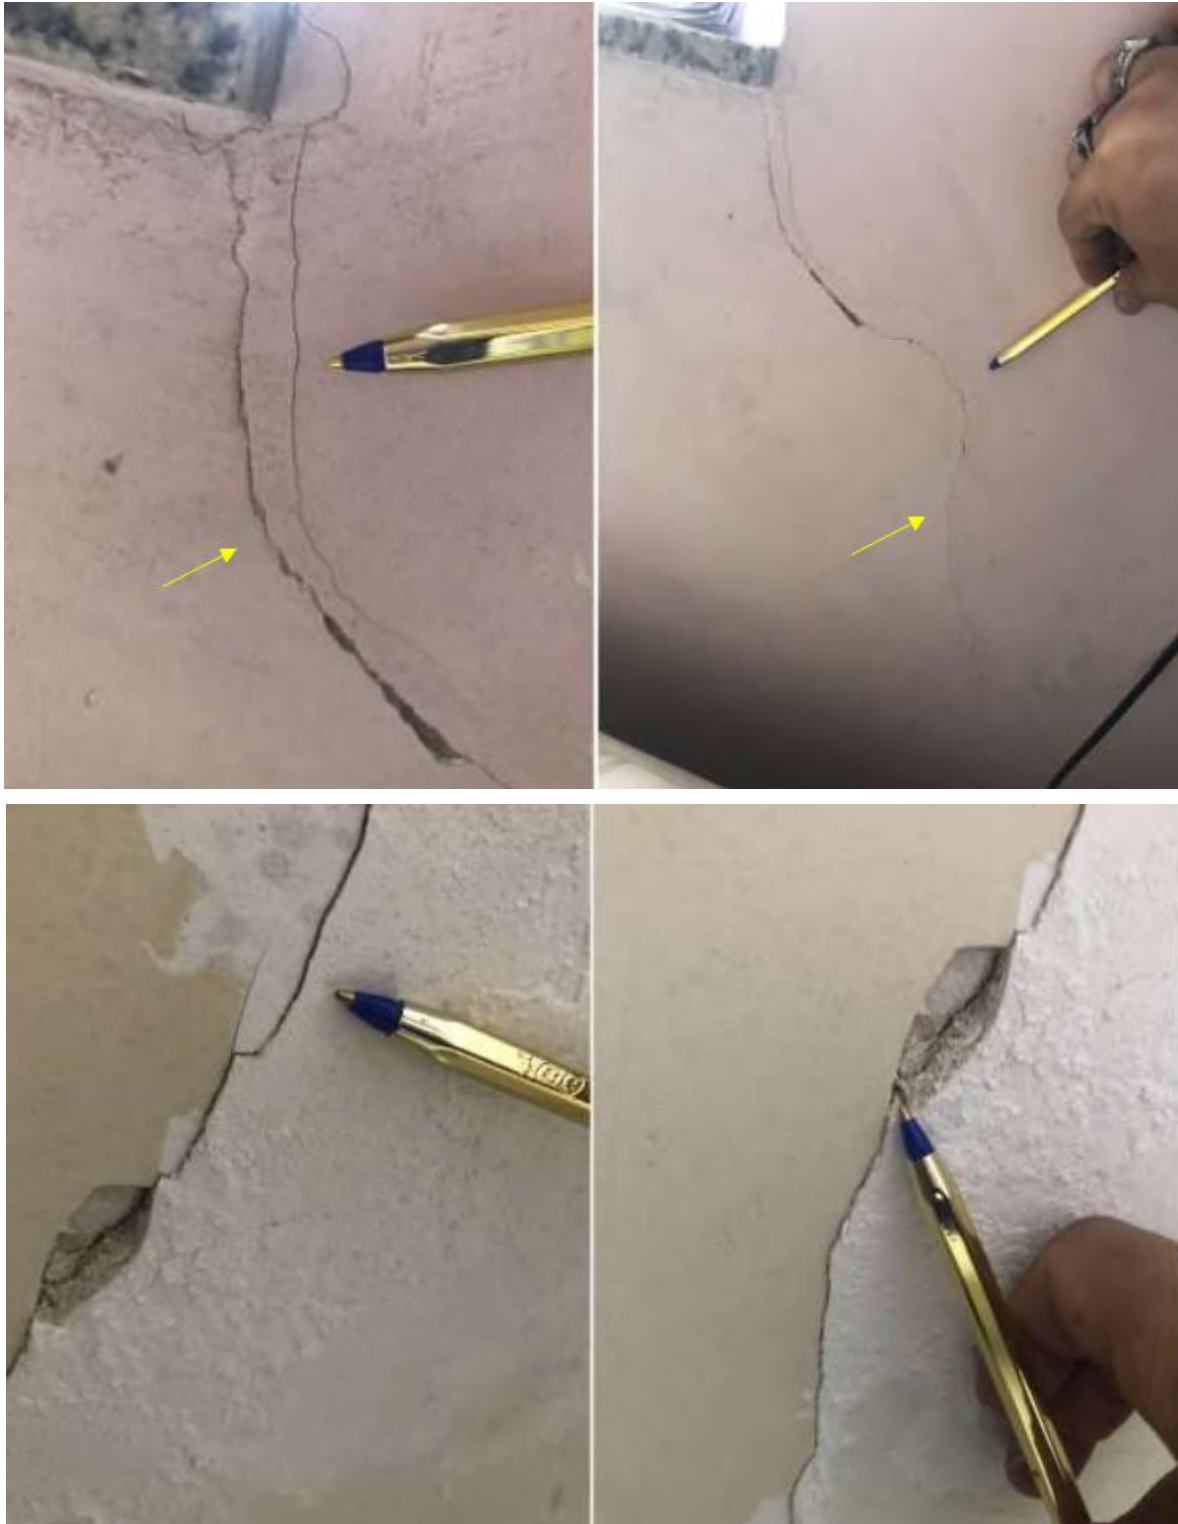
Figura 11 – Fissuras em painéis de alvenaria nos apartamentos.

É importante a cautela contra as tensões provocadas por aberturas de portas e janelas, de acordo com Thomaz (1989) sendo necessárias a colocação de vergas e contravergas em todas as aberturas. Fissuras causadas por ausência/deficiência de vergas e/ou contravergas não causam alertas estruturais, apenas incomodo visual.

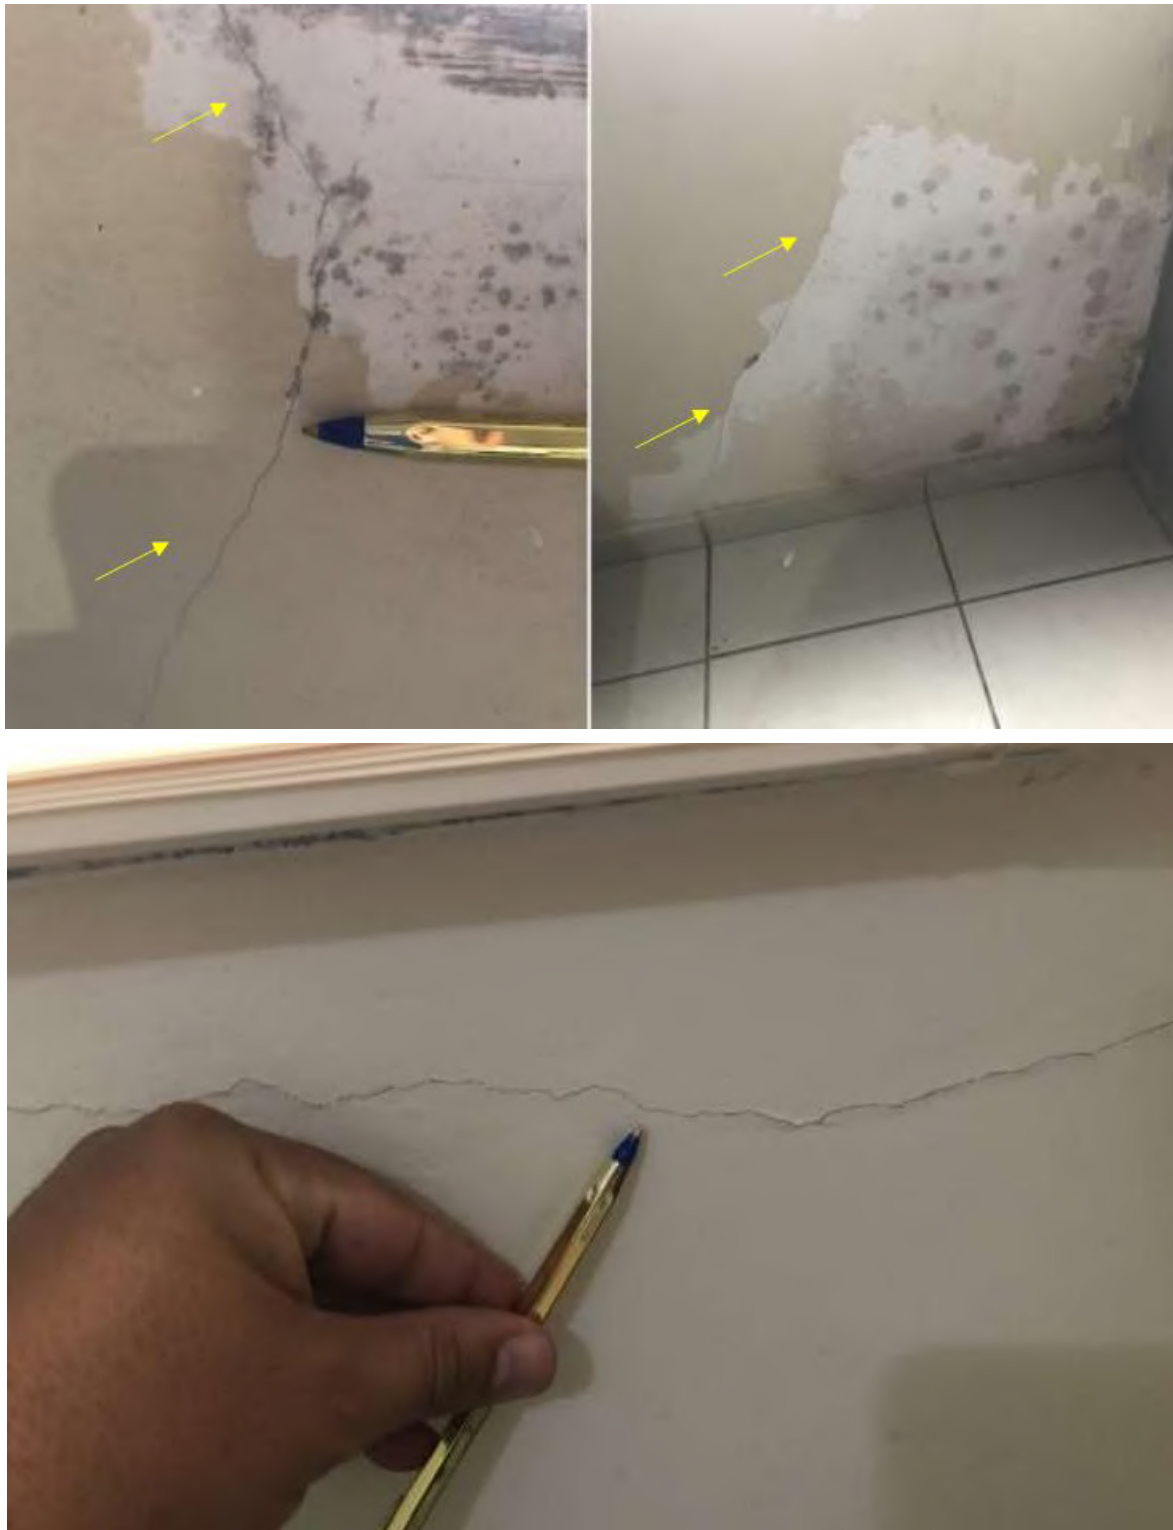
Figura 12 – Fissuras em painéis de alvenaria nos apartamentos.

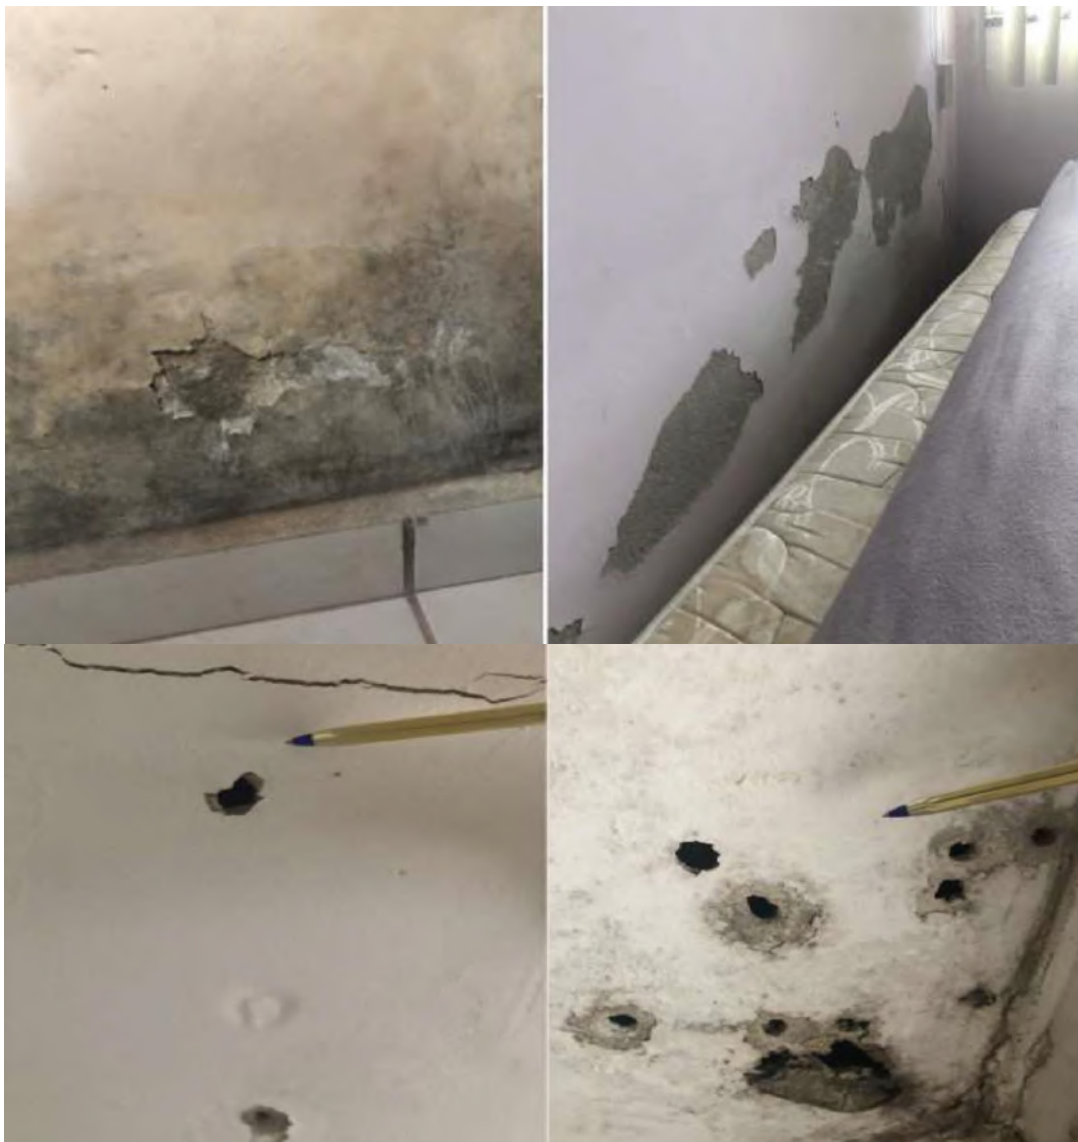
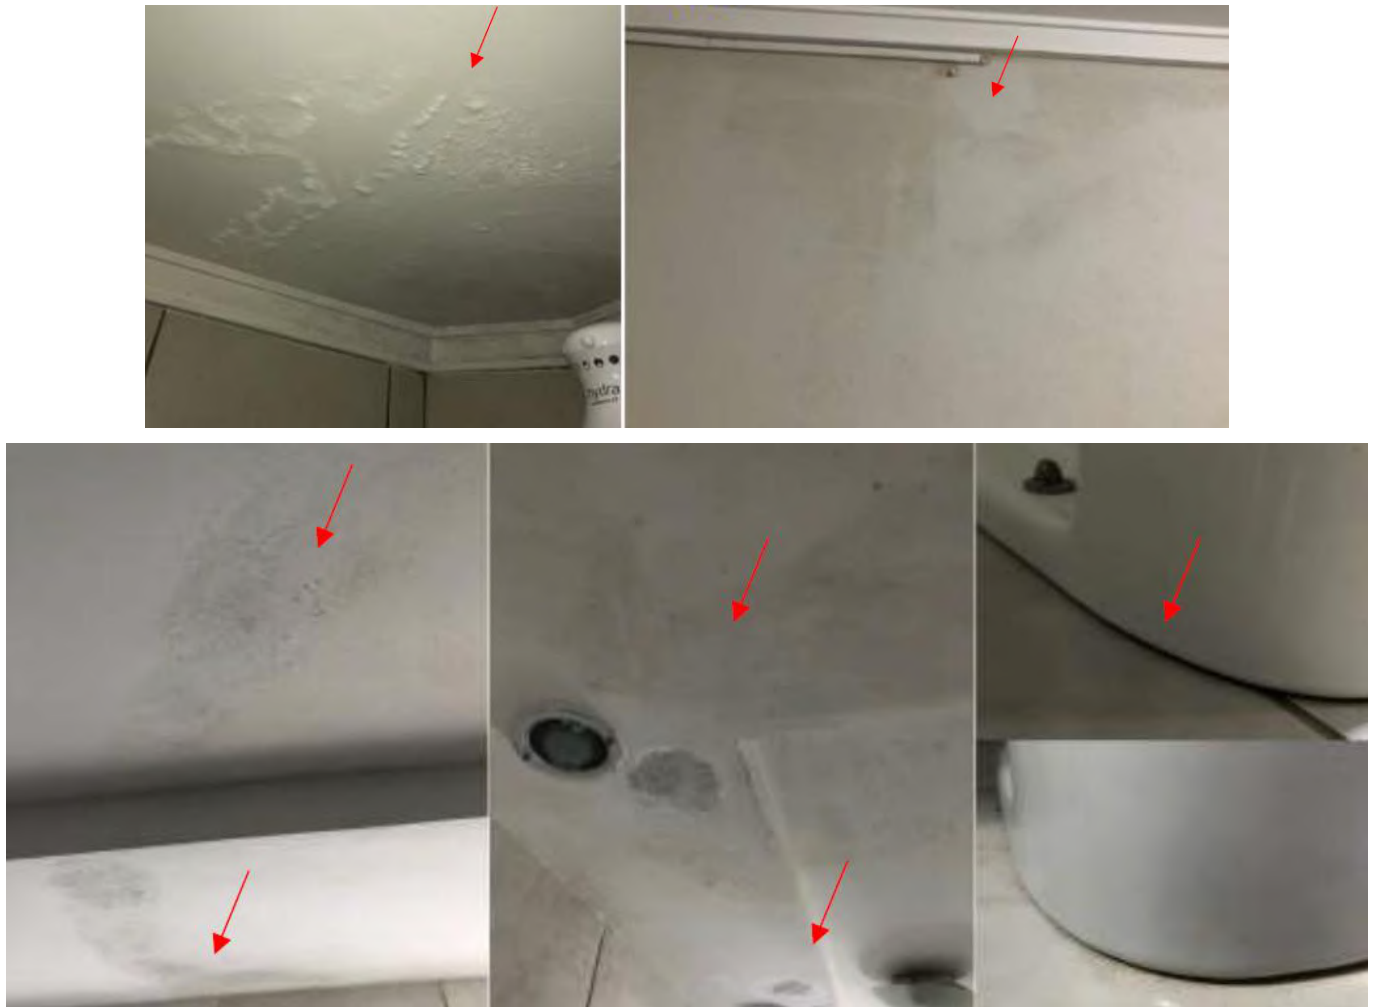
Priorizar o projeto de impermeabilização e procedimentos executivos com foco na retenção da umidade evitará problemas futuros com infiltração. Como a cidade de Garanhuns-PE tem um alto índice pluviométrico, esse problema tende a ser mais recorrente. Outro fator que gera infiltrações, são as instalações hidros sanitárias mal executadas. Foram constatados esses dois erros na edificação.

Figura 13 – Problemas de infiltração.

Desgaste do rejunto do piso cerâmico e dos aparelhos sanitários (exemplo da figura acima – vaso sanitário), podem causar vazamentos nos pavimentos inferiores. Essa problemática foi identificada em alguns pavimentos. O problema com os deslocamentos de revestimentos são consequências de possíveis falhas de execução, utilização inadequada e/ou insuficiente e falta de impermeabilização.

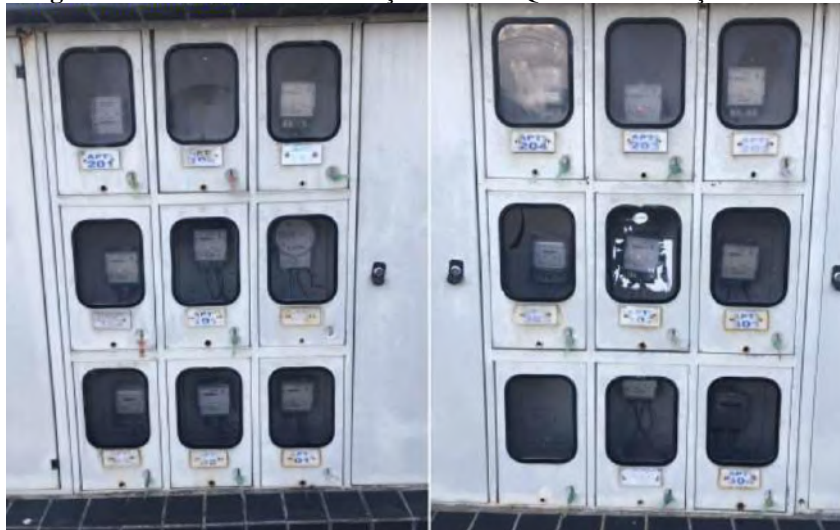
Problema identificado em toda edificação (áreas internas e externas). Sendo necessária a intervenção emergencial, devido aos riscos de curto-circuito e incêndio. Foi constatado que as fiações estão em desacordo com o sistema de cores estabelecida nas normas, vários chuveiros conectados em um único circuito, fiação precária e mal dimensionada e segurança contra choque elétrico. São falhas projetuais e/ou execução.

Figura 14 – Problemas na instalação elétrica. Quadro de Medição Externo.

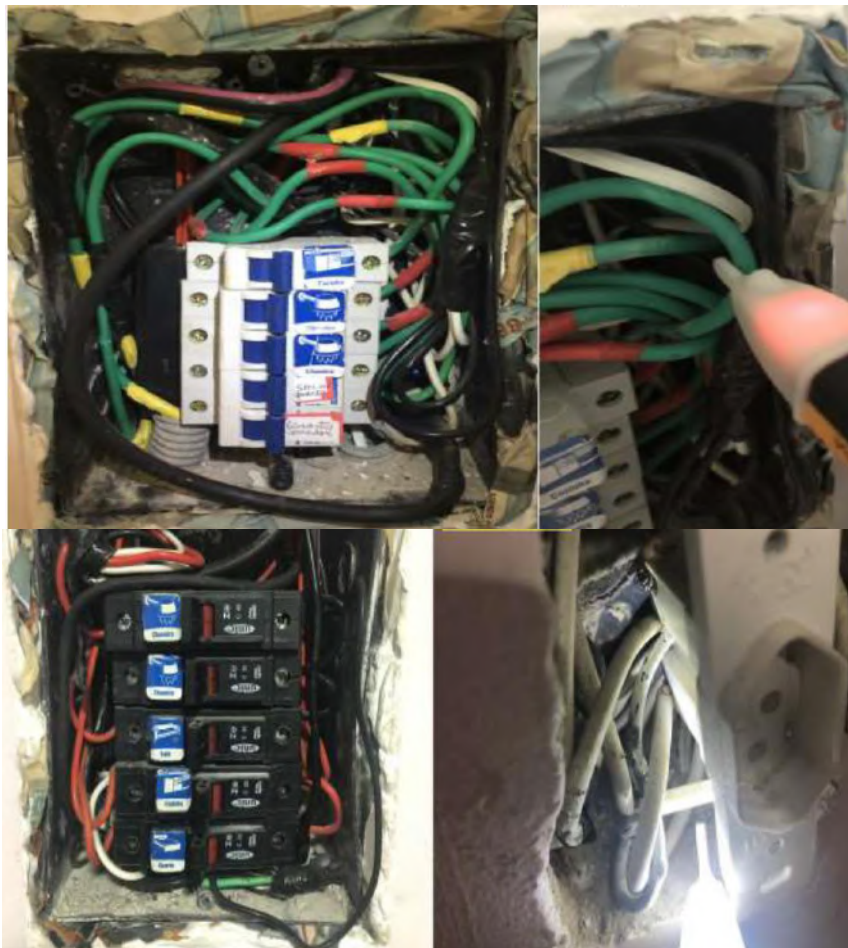
Figura 15 – Fiação com cores inadequadas.

Foi constatado que as fiações estão com cores inadequadas, vários equipamentos ligados em um único circuito (chuveiros, ar condicionado, tomadas), execuções feitas sem cálculos e/ou projeto elétrico. Ficando clara a ausência da execução do sistema elétrica predial com base em projeto, comprometendo assim a segurança dos habitantes da edificação.

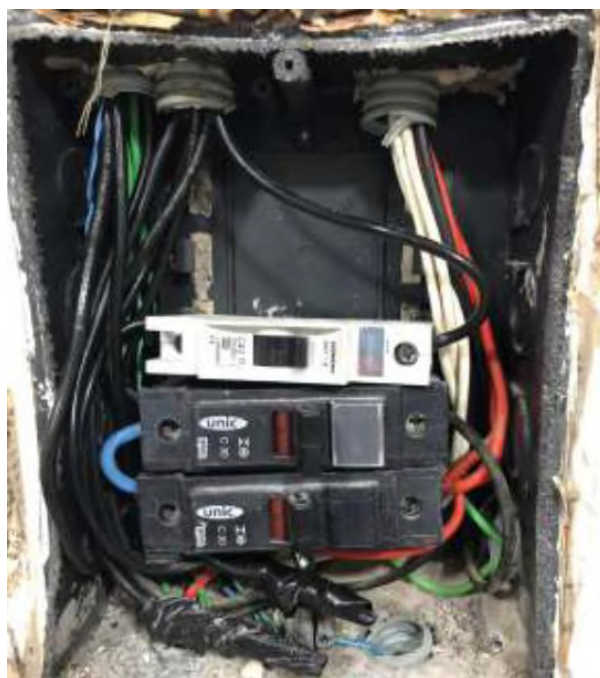
Figura 16 – Disjuntores insuficientes para toda instalação.
