## **Manifestações patológicas e mapa de danos em patrimônio histórico: estudo de caso da Basílica e Convento de Nossa Senhora do Carmo em Recife-PE**

**Pathological manifestations and damage map in historical heritage: a case study of the Basílica e Convento de Nossa Senhora do Carmo in Recife-PE**

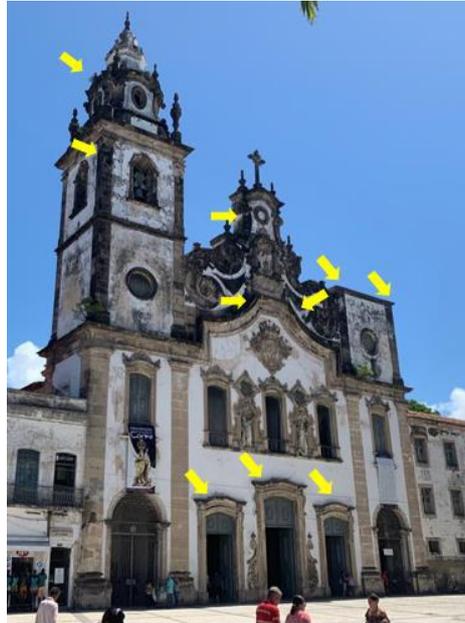
**Figura 4** – Sujidades.

A fachada principal apresenta uma série de manifestações patológicas, possui vários pontos de sujidades, principalmente na parte onde a água da chuva bate diretamente. É possível ver o caminho que a água faz na Figura 4.

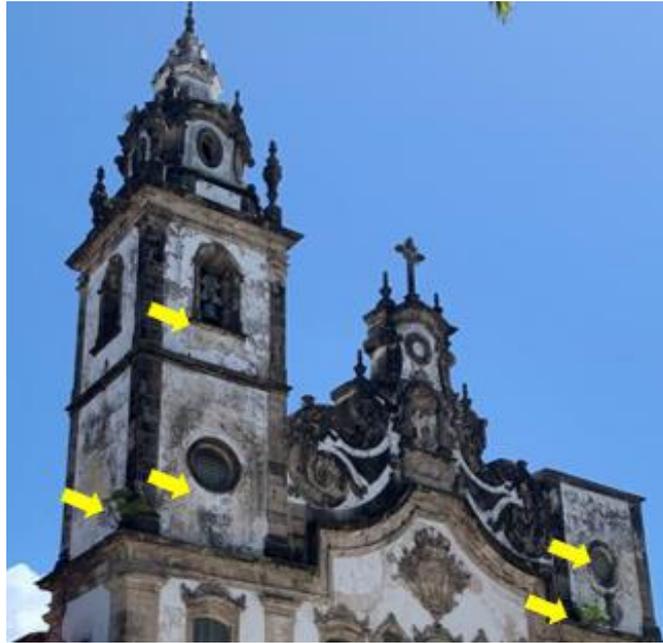
**Figura 5 - Sujidades e vegetação.**

Na Figura 5 pode-se observar sujidades nas molduras superiores que servem como uma goteira ou pingadeira, resultando em manchas por umidade que provocam destacamento da pintura e o escurecimento da mesma. Além disso, é possível ver alguns pontos de vegetação, como na extremidade central direita e esquerda.

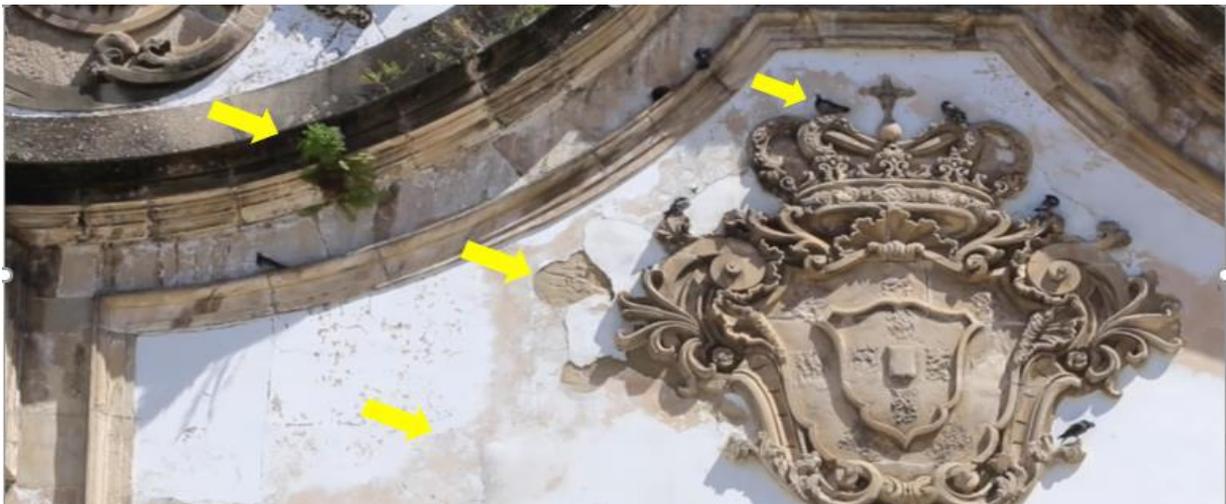
**Figura 6 - Vegetação, pombos e umidade.**

As sementes trazidas pelas aves aliado com o acúmulo de água favorecem o surgimento e o crescimento de vegetação em lugares de difícil acesso a manutenção, resultando numa série de danos a Basílica. Na Figura 6 é possível ver a presença pombos que provocam danos aos elementos devido a suas fezes ácidas. Além disso é possível observar também o destacamento da pintura deixando o reboco aparente e manchas de umidade.

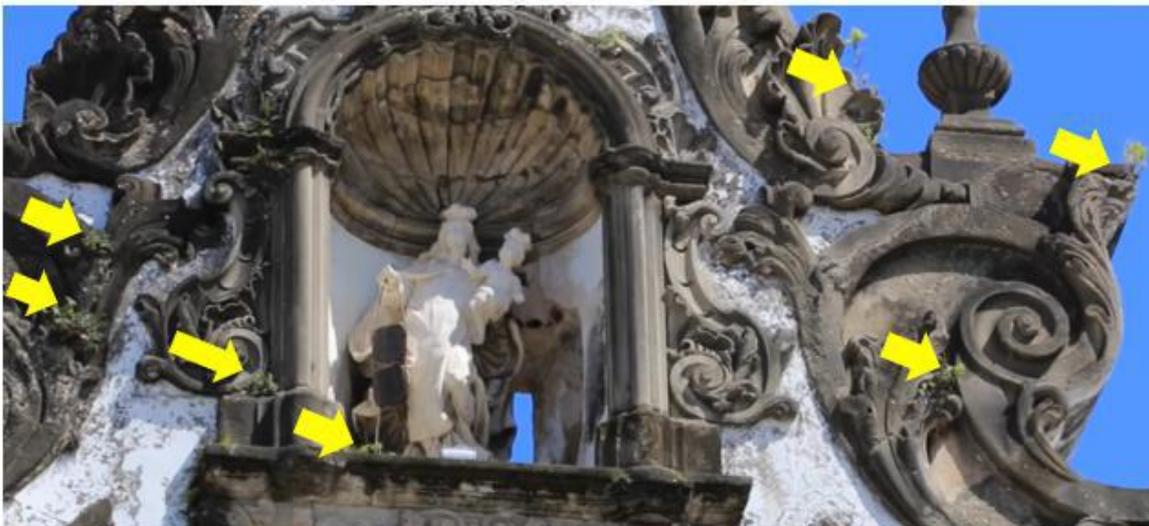
**Figura 7 – Sujidades.**

Observa-se na Figura 7 vários pontos com vegetação crescendo, além de sujidade, tanto na cercadura (contorno do elemento que se encontra a estátua) quanto nos elementos da torre. Caso não haja manutenção, as plantas irão crescer e podem causar danos sérios a estrutura futuramente.

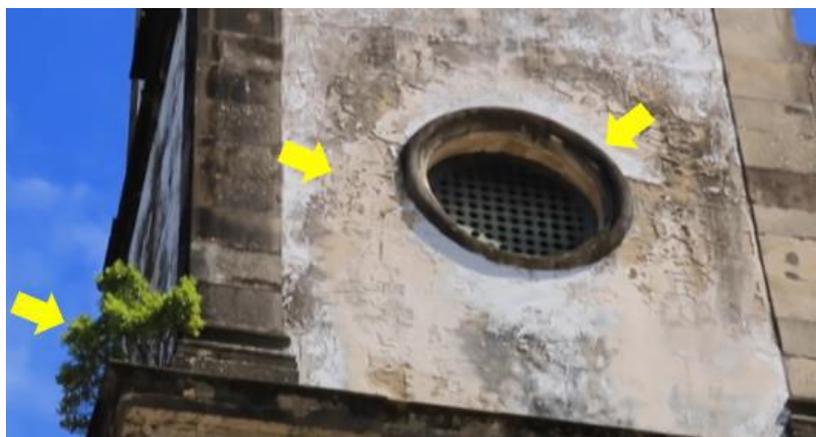
**Figura 8 - Sujidades, bolor e vegetação.**

A pintura encontra-se em estado deteriorado, observado na Figura 8. É possível constatar também sujidade, bolor e vegetação crescendo no canto esquerdo da estrutura.

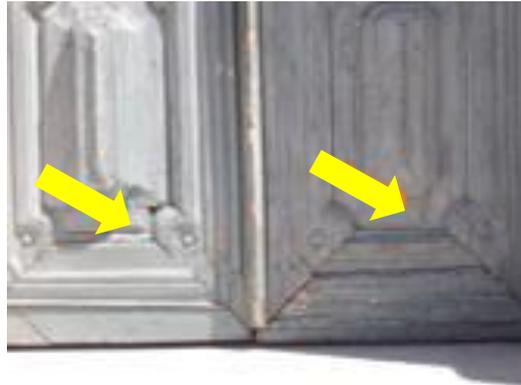
**Figura 9** – Madeira deteriorada.

Algumas portas da igreja apresentam alto nível de degradação, com partes da madeira trabalhada deteriorada, como demonstra a Figura 9, provavelmente causado pelos respingos de água das chuvas e pela ação dos raios de sol, que, de acordo com Bertolini (2010), pode causar uma mudança de cor, deixando-a vulnerável ao ataque de microrganismos.

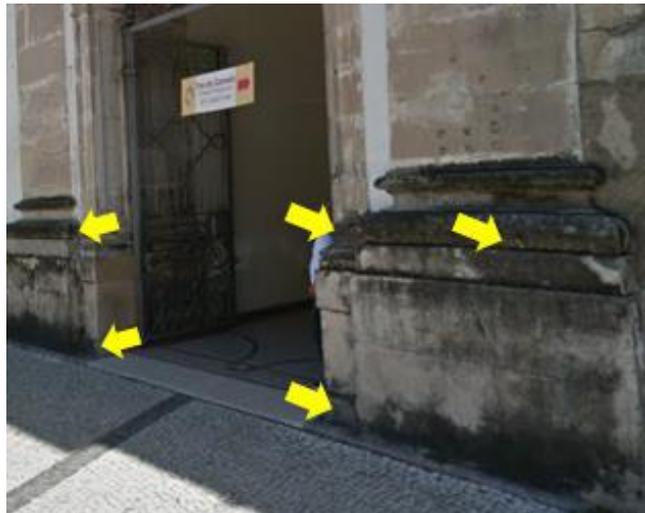
**Figura 10** - Sujidades próximas ao chão

O acúmulo de sujidades na superfície próxima ao chão acontece devido a umidade ascendente por capilaridade (Figura 10). As sujidades também foram observadas nas protuberâncias dos elementos das fachadas.

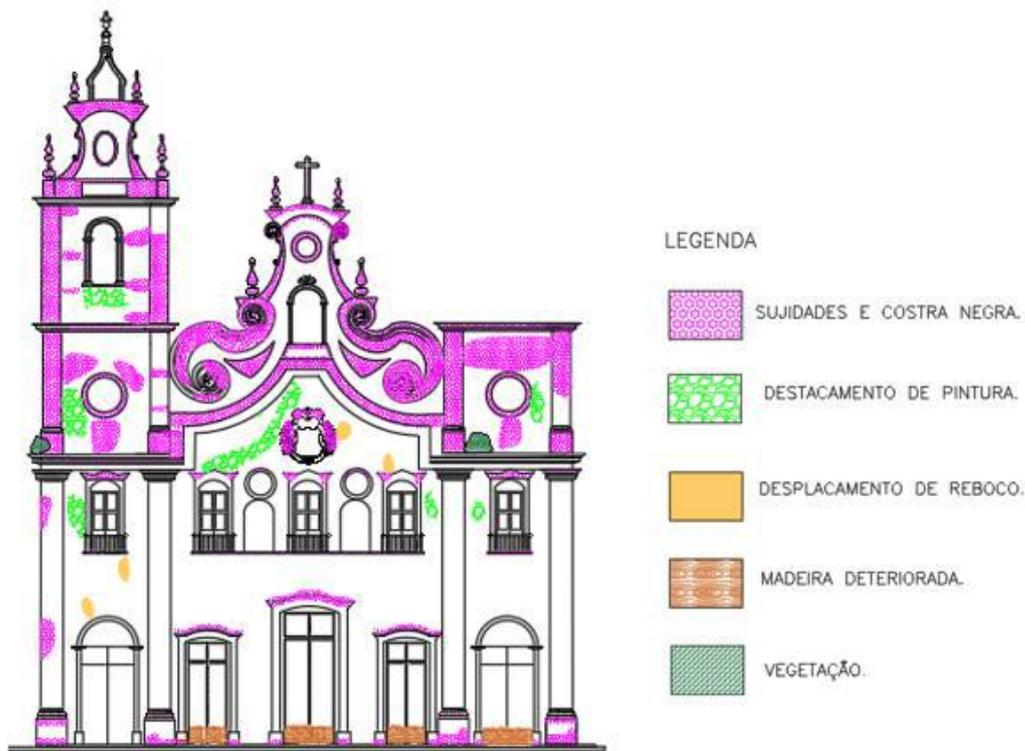
**Figura 11** – Mapa de danos da fachada principal da Basílica e Convento de Nossa Senhora do Carmo.

A Figura 11 demonstra o mapa de danos da fachada estudada que permite identificar facilmente onde cada manifestação patológica se encontra na estrutura. É possível perceber que os principais problemas encontrados são: sujidades e o destacamento de pintura, ambos provocados pela umidade e água em excesso.
