## **Prédios tipo caixão: uso de Matriz GUT na análise das manifestações patológicas de cinco edificações em Recife-PE e região metropolitana**

**Box type buildings: use of GUT Matrix in the analysis of defects of five buildings in Recife-PE and metropolitan region**

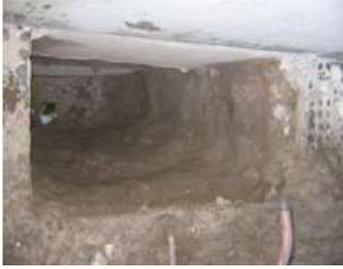
Os blocos e a argamassa de assentamento da fundação não mostraram indícios de degradação		
<b>SUPERESTRUTURA</b>

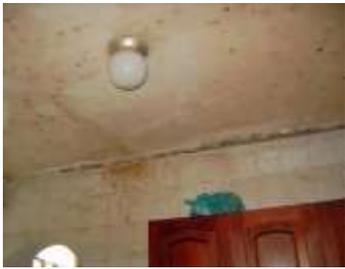
Manchas de umidade na cozinha.

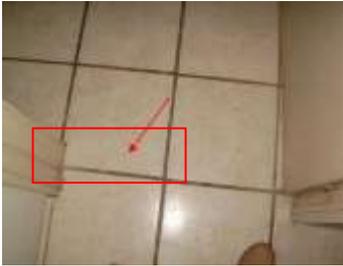
Fissura no piso do corredor.

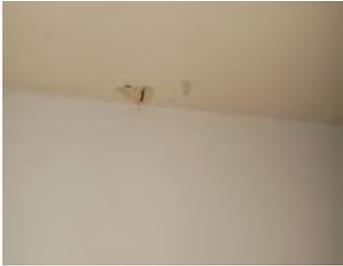
Ponto de descolamento de revestimento na sala.

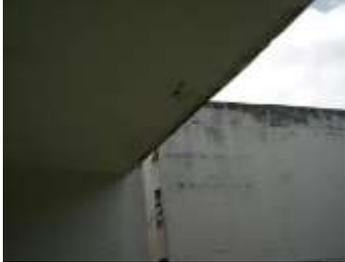
Ponto de descolamento de revestimento na varanda.

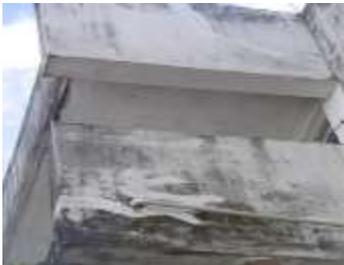
Manchas de umidade, mofo e bolor

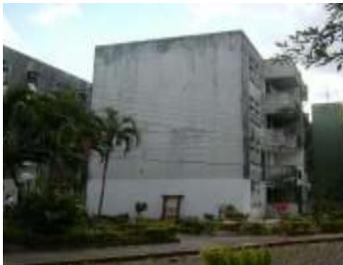
Fissuras verticais na lateral esquerda do prédio, e presença de vegetação no entorno do bloco

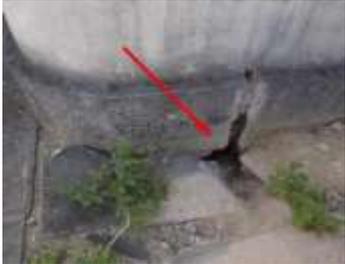
<p>Fissuras na base do edifício.</p>

O segundo problema descrito foi o surgimento de fissuras na face externa da fundação no Edifício B. Nesta construção colapsada, a manifestação patológica pode ser atribuída à utilização de blocos sem função estrutural na fundação, que não foram projetados para suportar a solicitações totais do peso e das movimentações atuantes do edifício, logo, estes blocos tendem a fissurar. Dos cinco laudos estudados, dois não apresentaram algum tipo de manifestação patológica em suas fundações: Edifício A, com blocos cerâmicos assentados deitados, método construtivo para alvenaria de embasamento já que na alvenaria de 1 vez a largura da parede fica o dobro da singela, o que diminui a tensão sobre a fundação; Edifício C, o único que apresentou blocos de concreto na fundação e com a maior resistência à compressão.

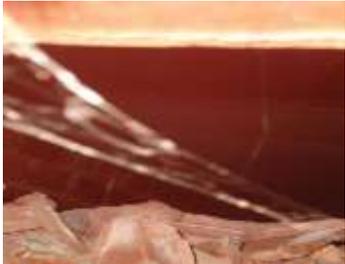
<p>Uso de alvenaria singela e ausência de impermeabilização.</p>	
<b>SUPERESTRUTURA</b>

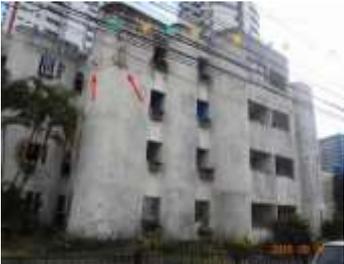
<p>Degradação do revestimento, mofo e bolor e manchas de umidade</p>

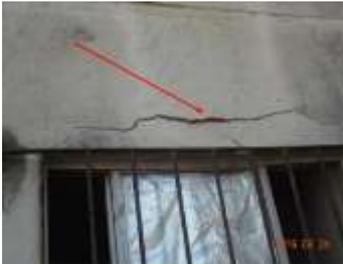
<p>Fissura sobre esquadria e instalação de grade.</p>

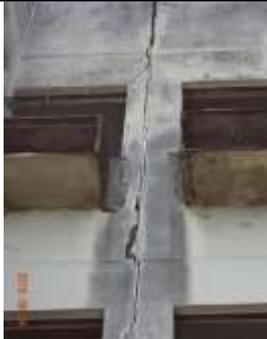
<p>Trinca ao longo da fachada.</p>

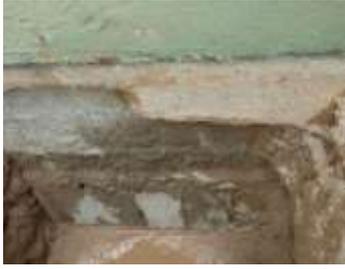
Os blocos e a argamassa de assentamento da fundação não mostraram indícios de degradação e impermeabilização.		
<b>SUPERESTRUTURA</b>

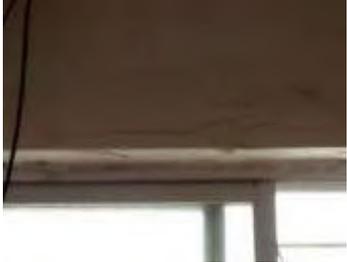
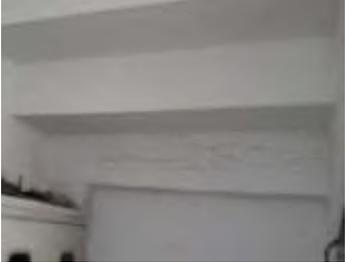
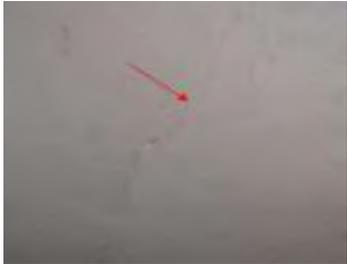
Fissura característica de oxidação da armadura da verga.	Fissuras típicas de corrosão de armadura nos degraus da escada.	Fissura abaixo da janela.
<b>SUPERESTRUTURA</b>

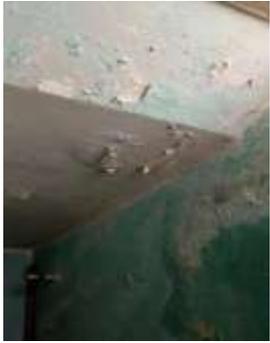
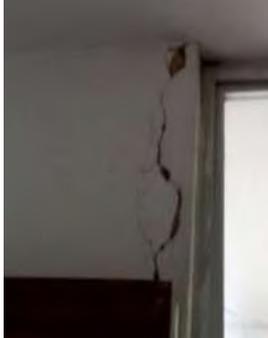
Abertura de vão não projetada.	Revestimento em processo de degradação.	Fissura sobre porta.
<b>FACHADA</b>

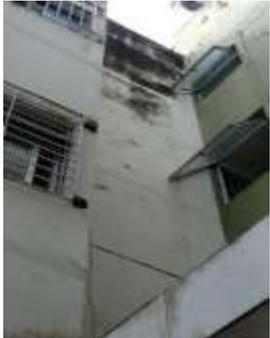
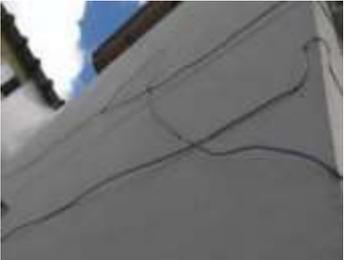
Manchas de umidade e abertura para a instalação de ar-condicionado.	Destacamento do revestimento e manchas de umidade.	Furos para passagem de fiação de antenas de TV.

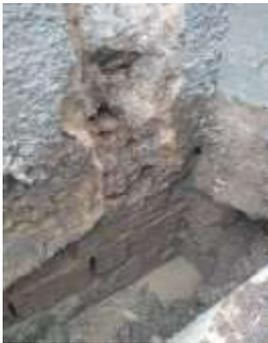
<p>Argamassa de assentamento em estado pulverulento.</p>

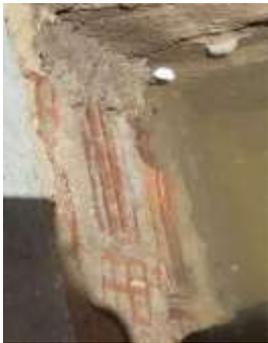
<p>Alvenaria de embasamento.</p>	
<b>SUPERESTRUTURA</b>

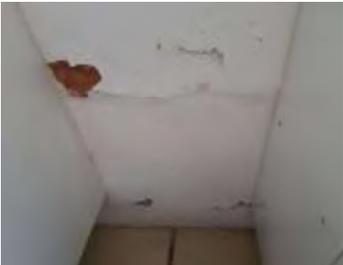
<p>Destacamento do revestimento.</p>

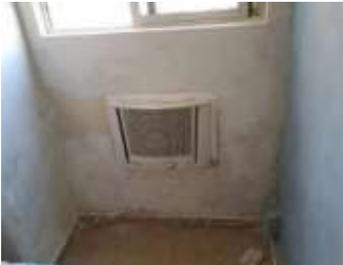
<p>Umidade ascendente na parede.</p>

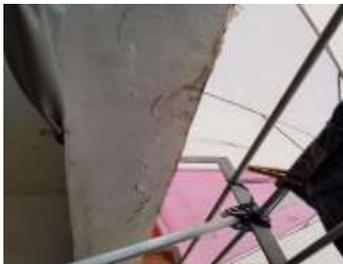
<p>Fissuras típicas de corrosão em vergas.</p>

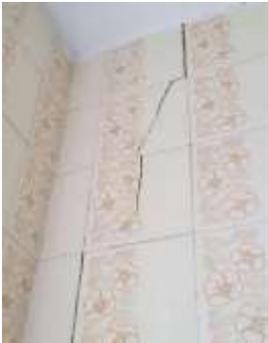
<p>Fissura inclinada na parede.</p>

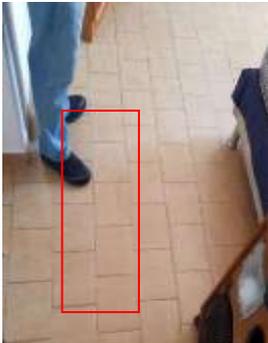
<p>Fissura no piso.</p>

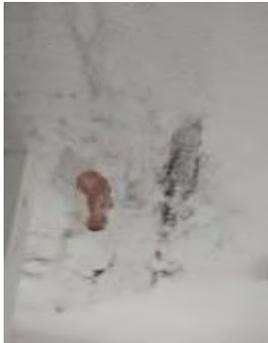
<p>Mancha de umidade e mofo.</p>
<b>FACHADA</b>

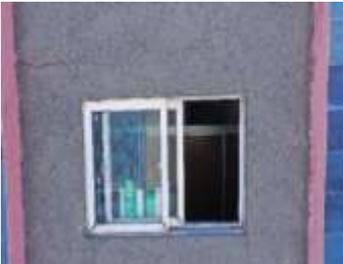
<p>Fissura horizontal próximo a esquadria.</p>

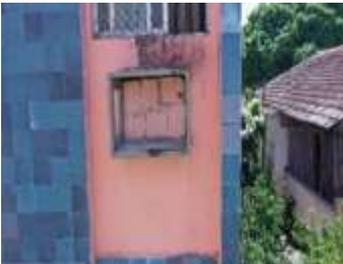
<p>Mofo.</p>

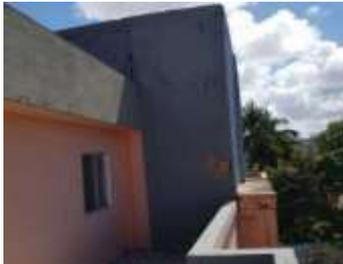
<p>Fissura na estrutura aporcada da escada.</p>

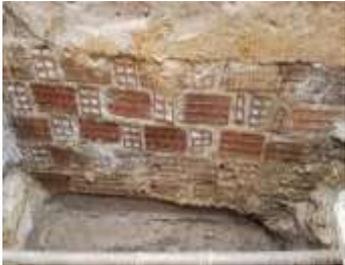
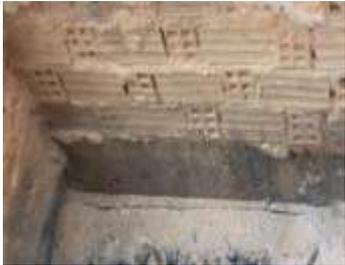
Blocos com furos na horizontal e ausência de chapisco e emboço.	Água em contato com a fundação e ausência de impermeabilização.	
<b>SUPERESTRUTURA</b>

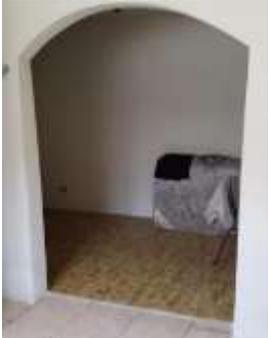
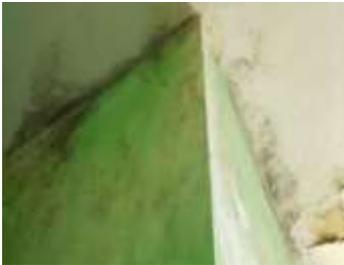
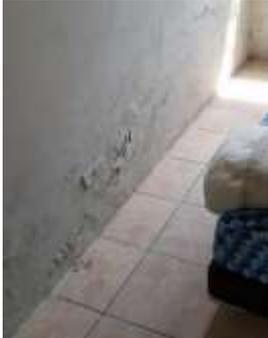
Abertura de vão não projetada.	Degradação do revestimento, manchas de umidade e mofo e bolor.	Umidade ascendente.

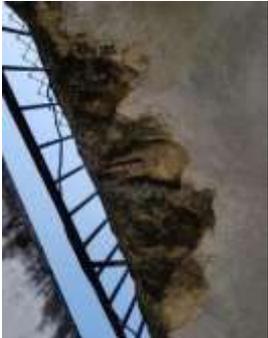
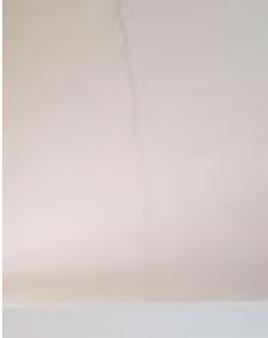
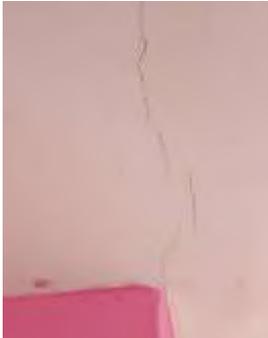
Armadura oxidada exposta na varanda.	Fissura longitudinal característica da oxidação da nervura da laje.	Fissuras no teto.
<b>FACHADA</b>

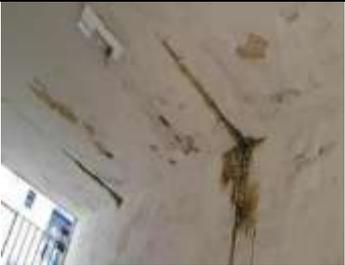
Descolamento da pintura e bolor.	Desagregação do revestimento e presença de vegetação	Fissuras.
