Levantamento de manifestações patológicas na ponte Santa Isabel, através de mapa de danos

Survey of pathological manifestations in Santa Isabel bridge, through damage map

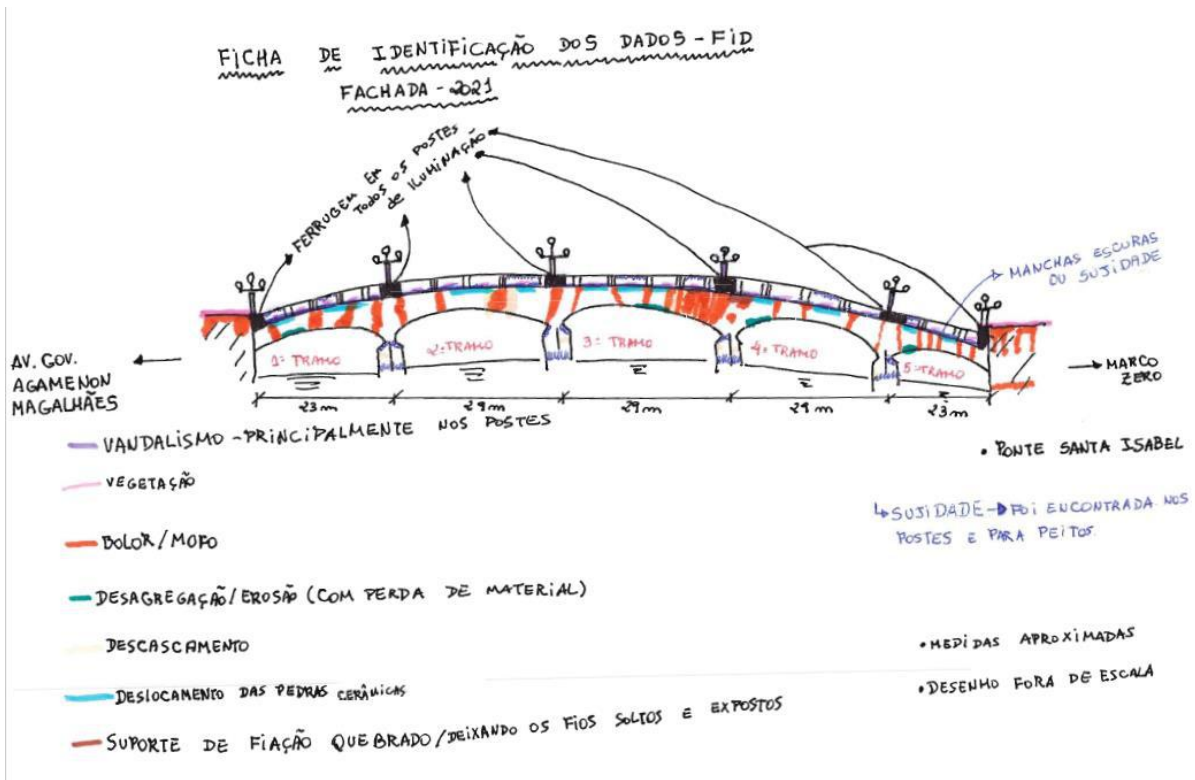
Figura 1A: Ficha de Identificação dos dados da vista panorâmica da fachada da Ponte Santa Isabel, 2021.

Analisando as FIDs elaboradas (Figuras 1A, 1B, 1C e 1D) é possível notar a evolução das manifestações patológicas, que se mostraram em constante crescimento quando observada a parte inferior do tramo central. Observou-se ainda que a parte da fachada apresentou uma diminuição considerada nas manifestações patológicas, que se deu por meio da realização da revitalização da pintura da ponte.

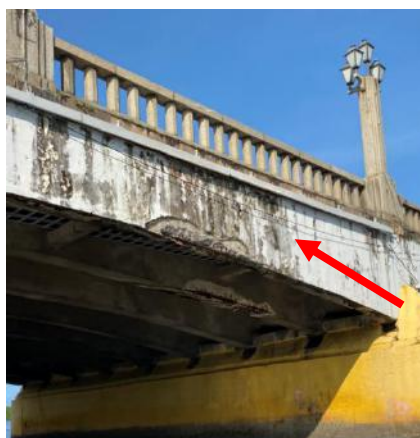
Figura 2: Presença de Bolor na fachada da Ponte Santa Isabel.

A Figura 2 além de mostrar vários pontos com apresentação de bolor, sujidade e manchas de umidade as manifestações patológicas com estado mais crítico se dá pelo deslocamento de volume, deixando a armadura exposta a agentes agressores.

Causas: uma possível causa para o surgimento do bolor ao longo da ponte e em sua parte inferior é devido a presença de umidade, devido ao ambiente no qual está inserida ser de alta agressividade, podendo ter sido potencializado devido infiltrações de água ou vazamento que não estão aparentes.

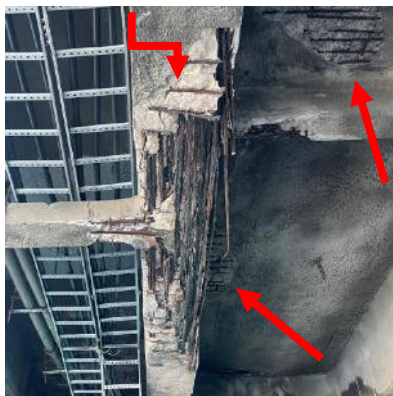
Figura 3. Situação de viga, com armadura exposta, localizada na parte de baixo da ponte Santa Isabel – 2022.

A Figura 3 mostra o estado crítico de alguns pontos da armadura da ponte Santa Isabel, situação crítica e preocupante.

Causas: A entrada, pelos poros do concreto, de agentes agressivos por meio do ar é uma possível causa, ainda mais conhecendo o meio agressivo no qual a ponte encontra-se inserida. Com o desprendimento volumétrico do concreto, aumenta ainda mais as chances de ocorrer corrosão na armadura, acelerando o processo de corrosão. Problemas na execução do projeto também podem ter causado esses danos, pois o concreto pode ter se expandido causando fissuras que possibilitaram a entrada do ar, corroendo a estrutura de dentro pra fora até romper a massa do concreto e desprendê-lo completamente, deixando a armadura exposta.

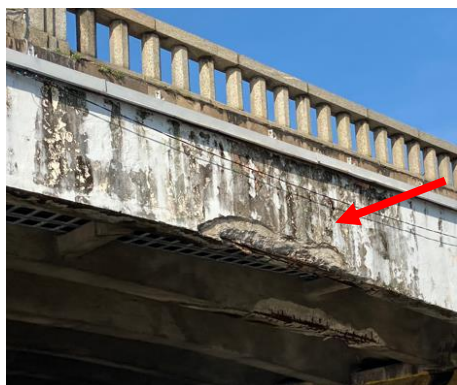
Figura 4A: Desagregação de material presente na fachada e na parte inferior da Ponte Santa Isabel, 2021.

Com as Figuras 4A e 4B é possível notar que, quanto à desagregação de massa na parte inferior da ponte, nada foi feito, portanto a mesma encontra-se em estado mais crítico, do que quando analisada em 2021. Com relação a desagregação na fachada, observou-se que não se teve a preocupação em tentar repor o material perdido, no entanto, com o intuito de embelezar a ponte, foi apenas passado tinta por cima da situação alarmante da Figura 4A.

Causas: Devido a uma possível perda de função ligante do cimento, levou ao deslocamento de parte da massa superficial da fachada. As causas que levam a este tipo de manifestação patológica podem ser várias, sendo as principais: corrosão, calcinação do concreto, carbonização, impactos inesperados e erros na execução do projeto.

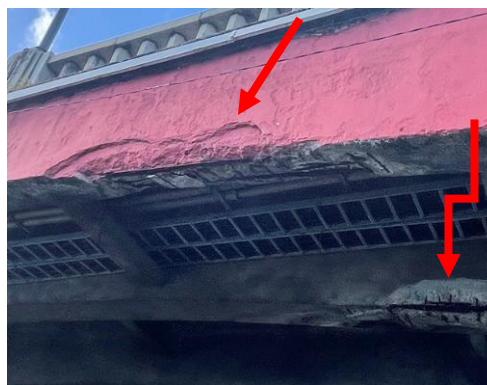
Figura 4B: Desagregação de material presente na fachada e na parte inferior da Ponte Santa Isabel, 2022.

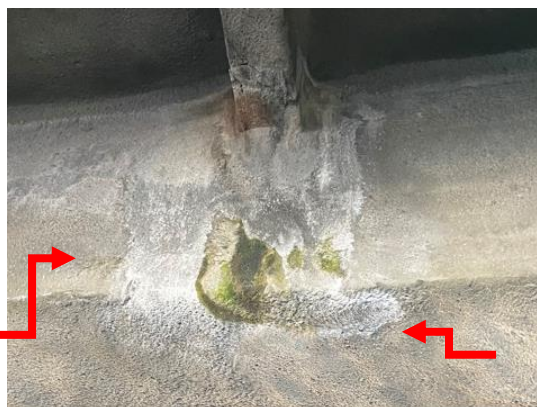
Figura 5A: Eflorescência na parte inferior da ponte Santa Isabel.

As Figuras 5A e 5B retratam a presença de eflorescência na estrutura da ponte em estudo.

A causa mais provável é a infiltração do ar, com partículas de água, em fissuras ou nos poros do concreto.

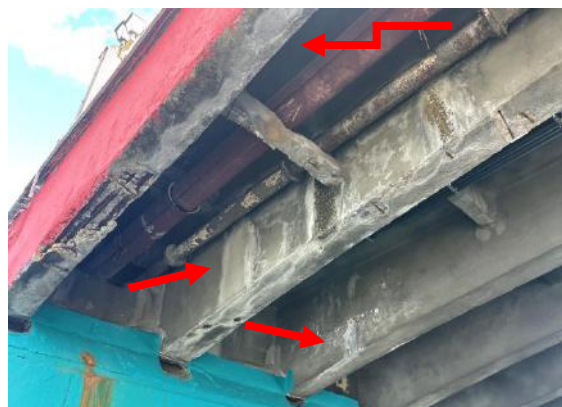
Figura 5B: Eflorescência na parte inferior da ponte Santa Isabel.

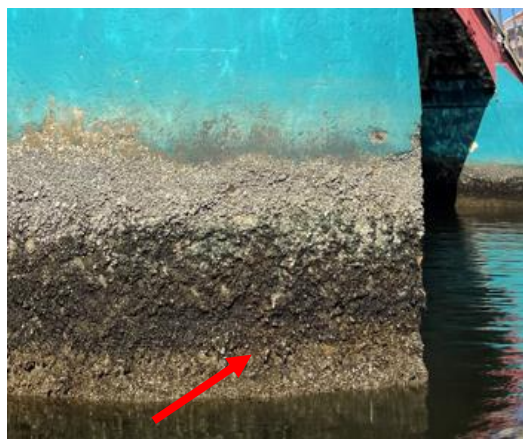
Figura 6A: Incrustação observada na base da ponte Santa Isabel.

Por meio da Figura 6ª é possível visualizar a presença de incrustação na parte estrutural da Ponte, que se encontra em contato constante com a água do Rio. A Figura 6B retrata a presença de manchas de umidade na parte inferior da ponte, onde o local possui um menor índice de incidência solar.

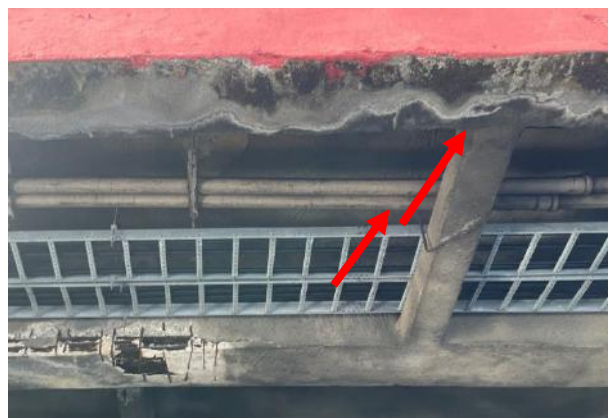
Figura 6B: Aparecimento de manchas de umidade na parte inferior da ponte Santa Isabel.

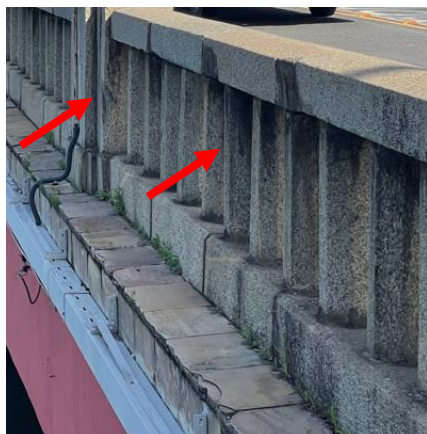
Figura 7A: Sujidade na fachada da ponte Santa Isabel.

Por meio da Figura 7A é possível perceber a presença de sujidades no parapeito da fachada da ponte, que pode ter sido provocado devido à ausência de manutenção e limpeza necessária, no local. A Figura 7B mostra as manifestações patológicas de vandalismo, deslocamento cerâmico (por meio de pedra ornamental) e a presença de vegetação não desejada, o que leva a deduzir que a presença de vegetação pode ter causado o deslocamento das pedras ornamentais.

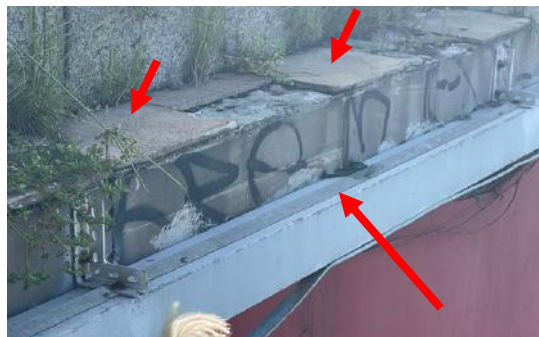
Figura 7B: Vandalismo, presença de vegetação e deslocamento de pedra ornamental na fachada da ponte.

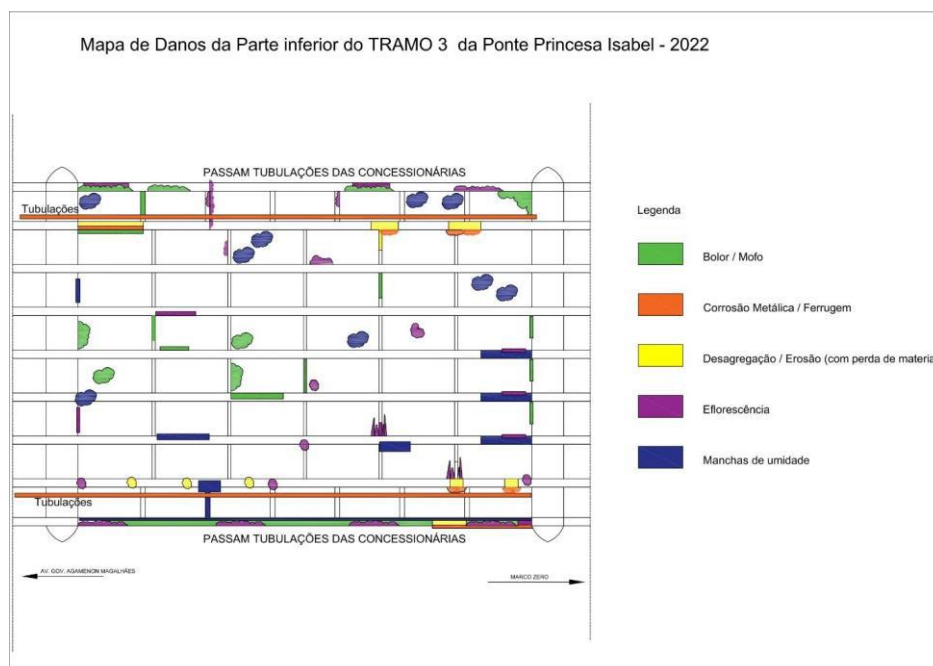
Figura 8: Mapa de danos da parte inferior do tramo 3 da Ponte Santa Isabel.

A parte inferior do terceiro tramo apresentou um maior avanço na presença de manifestações patológicas, conforme demonstrado na Figura 8 a seguir.

Quando analisado o mapa de danos do tramo central, pode-se observar a constante presença de Bolor, manchas de umidade e ferrugem, que são manifestações patológicas favorecidas quando localizadas em ambientes de alta agressividade e de baixo índice de incidência solar, como é o caso da parte inferior da ponte.
