## **Manifestações patológicas em fachadas de edificações históricas – mapa de danos: estudo de caso da igreja Santuário Nossa Senhora de Fátima**

**Pathological manifestations in façades of historic buildings – damage map: case study of the church Santuário Nossa Senhora de Fátima**

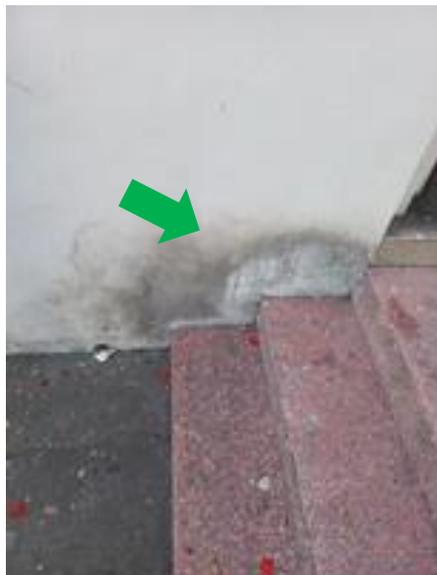
**Figura 1** - Eflorescência presente na fachada sul.

Na Figura 1 é observado a presença da eflorescência, conjuntamente com sujidades e manchas de umidade, indicando que a ação da água é um fator comum para surgimento dessas manifestações patológicas.

Para se evitar, é necessário dar a atenção na impermeabilização de áreas molhadas para evitar o contato contínuo da água com a cal livre, sendo a eflorescência solúvel em água. Tratando da recuperação, pode-se utilizar água e escova de aço para limpar o local. Além disso, pode ser aplicado também produto químico que não interfira na estrutura. Figura 1 apresenta a eflorescência na fachada sul.

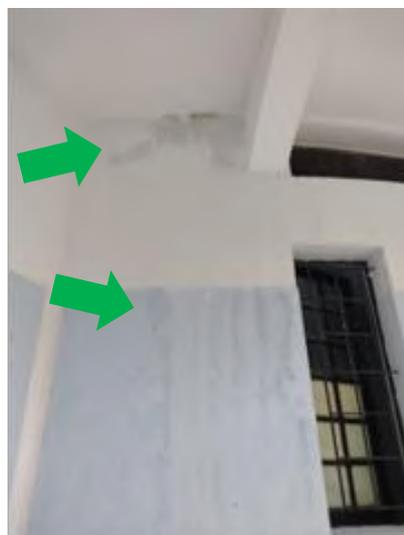
**Figura 2** - Mancha de umidade presente na fachada oeste.

Na Figura 2 nota-se as infiltrações presente na parede da fachada oeste, com as manchas de umidade indicando o trajeto seguido pela água ao escorrer por esta.

É recomendado a identificação de infiltrações presentes na estrutura, originadas por impermeabilizações malfeitas, umidade em espaços molhados, como cozinhas e banheiros, água que vem da chuva e afeta fachadas, água que vem do solo, água de vazamentos diversos, materiais porosos empregados na construção, água que vem do teto, em lajes mal impermeabilizadas, entre outras. Recomendado, após identificar e corrigir a fonte da infiltração, realizar uma nova impermeabilização. Vale ressaltar que toda impermeabilização tem um tempo estimado de efetividade e uma garantia, o tempo estimado só pode ser alcançado com a devidas manutenções sendo realizadas (Souza, 2008). A Figura 2 consta o registro de mancha de umidade presente na fachada oeste.

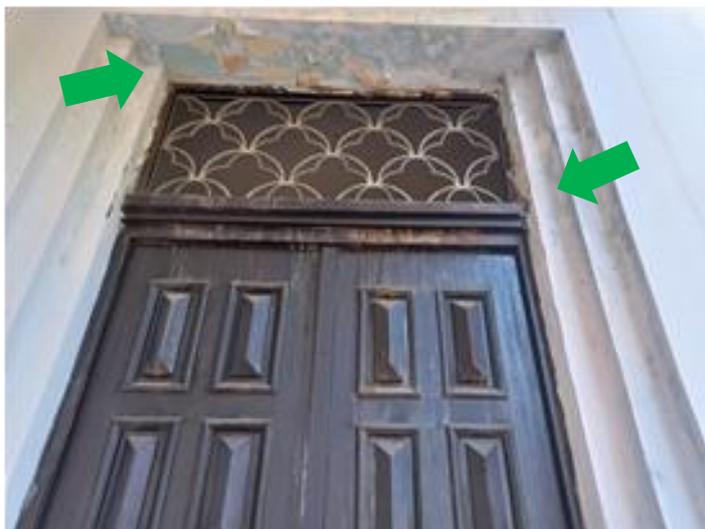
**Figura 3** - Descascamento de pintura presente na fachada sul.

Diversas manifestações patológicas são identificadas na Figura 3, com destaque ao intenso descascamento da pintura no entorno da porta e a deterioração da madeira.

Na Figura 3, percebe-se um processo desgaste mecânico com maior intensidade nas extremidades da porta direita da fachada sul, se agravando pelo escoamento vertical da água das chuvas sobre a superfície da porta e pela presença de maresia, que ocorre por se localizar em uma região litorânea. Para reduzir os danos causados pela umidade recomenda-se que se inicie a aplicação do impermeabilizante, que pode ser stain ou verniz, com a utilização de trincha, pincéis e rolos para madeira, ou mesmo pistola de tinta convencional; aplique-se três demãos, respeitando os intervalos de secagem indicados pelos fabricantes e aguarde a secagem por completo.

Identificou-se a presença de corrosão de bordas das grades pertencentes as portas da fachada sul, conforme é possível observar na Figura 3, e, de acordo com a situação encontrada, é aconselhável a limpeza do material com uma escova de aço e produtos para facilitar sua remoção, após a limpeza recomenda-se a pintura da peça com tinta epóxi ou de esmalte sintético para proteção da peça, evitando o contato direto com água, que é essencial para que ocorra o processo de oxidação.

Para fazer a correção do descascamento de pintura identificado na fachada sul, com é possível observar na Figura 3, deve-se seguir as seguintes etapas: raspar as partes soltas com uma escova de aço, então corrigir as imperfeições profundas com massa de reboco, esperar o tempo para sua cura, aplicar uma demão de fundo preparador para paredes, e, após a secagem, é possível aplicar novamente o revestimento (Schonardie, 2009; Alves, 2010; Costa & Silva, 2022).

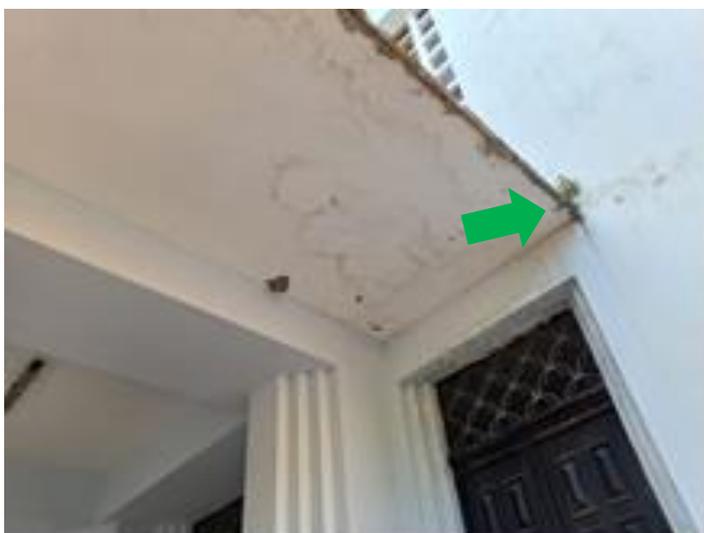
A. Crescimento de vegetação

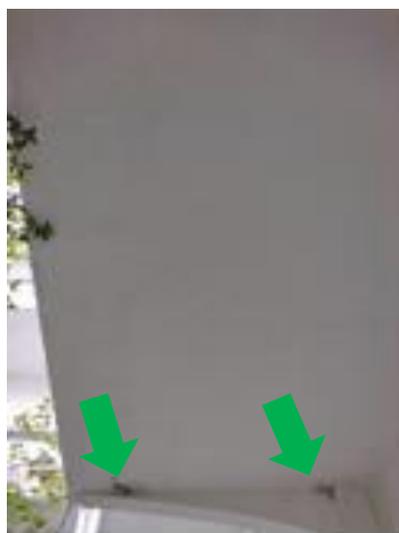
B. Presença de Bolor

O bolor é outra manifestação patológica classificada como biodeterioração, como a vegetação, visualizada na estrutura estudada, conforme encontra-se na Figura 4B. O surgimento de bolor está interligado com a existência de umidade, é possível evitar esse problema por meio de algumas medidas, como usar materiais hidrófugos nas etapas necessárias enquanto estiverem construindo, optar por uma boa iluminação solar na medida em que não prejudique o bem-estar dos indivíduos e realizar também um projeto que aborde a possibilidade de haver ventilação cruzada. Já quando se trata do exterior da edificação, como há um maior contato com umidade, acaba facilitando o depósito de água em diversos locais, por isso tem que haver uma maior atenção para essas condições e evitá-las. Na Figura 4B observa-se o aparecimento, ainda inicial, do bolor no corte transversal da laje em balanço presente na fachada norte.

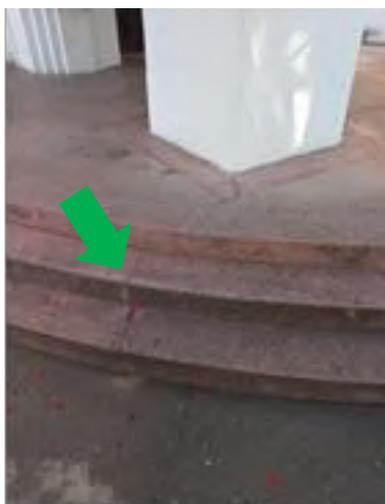
No caso em questão observou a presença de fissuras próximas aos pilares na fachada sul. A ação da água e a retenção da mesma na estrutura, reduzindo sua resistência e conseqüentemente sua vida útil, a presença de vegetação nas proximidades, em que o crescimento de raízes de arbustos ou árvores sempre são em direção do maior acúmulo de água nas proximidades, entrando e aumentando fissuras já existente, e a retração e dilatação do material exposto as condições climáticas, podem ser

A. Fissura na escada.

alguma das causas dessa manifestação patológica. Para se evitar as fissuras é importante ter as devidas juntas de dilatação onde pede o projeto, elas são ponto onde se amenizam as tensões dando um espaço seguro para a estrutura se movimentar sem danificar a edificação. Durante a construção, realizar de forma adequada e respeitar o processo de cura do concreto e argamassa (Thomaz, 2020). Além disso, nessa situação de estrutura concluída, é importante o monitoramento dessa manifestação patológica e, assim, possa verificar se são fissuras ativas ou passivas (Leitão Neto, 2022). A Figura 5 apresenta as fissuras presentes próximas aos pilares na fachada sul.

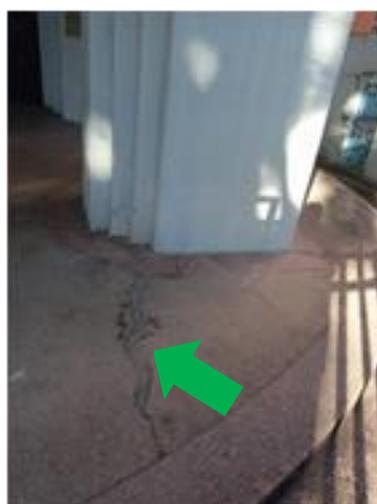
B. Fissura próxima ao pilar

Pela Figura 5, observa-se a tentativa de correção de uma das fissuras próxima de um dos pilares da fachada sul, com o preenchimento da abertura. Contudo, em caso de fissura ativa, será necessário descobrir a causa da origem desta para obter a completa solução do problema.

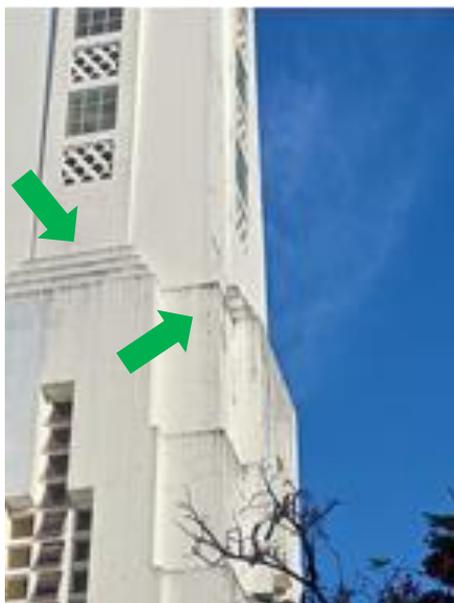
Verificou-se a presença de sujidades na edificação, possivelmente devido à grande exposição à água das chuvas que ao escorrer pela fachada espalham e depositam as partículas de poluição principalmente em pontos de descontinuidades, onde esses fragmentos estranhos suportam a força de escoamento da água, que é mais lenta devido às saliências e inclinações, ocasionando o acúmulo nesses pontos. Isso é confirmado na Figura 6, que é um dos registros fotográficos de sujidades na igreja Santuário Nossa Senhora de Fátima. Os métodos que costumam ser tomados para a limpeza de sujidades são os de escovação, água sob pressão, limpeza mecânica, limpeza química e compressas detergentes. A limpeza é a primeira medida para resolver essa manifestação patológica, mas quando isso não é o suficiente, o passo seguinte é a recuperação. Ou seja, a raspagem do local que foi limpo seguida da aplicação de um selador ou primer, para receber a tinta (Costa & Silva, 2022).

**Figura 6** - Sujidades presentes na estrutura.

Visualiza-se na Figura 6, que as sujidades coincidem com o trajeto da água ao escorrer pela fachada da edificação, ficando depositadas nas discontinuidades devido a diminuição da velocidade da água nesses pontos.

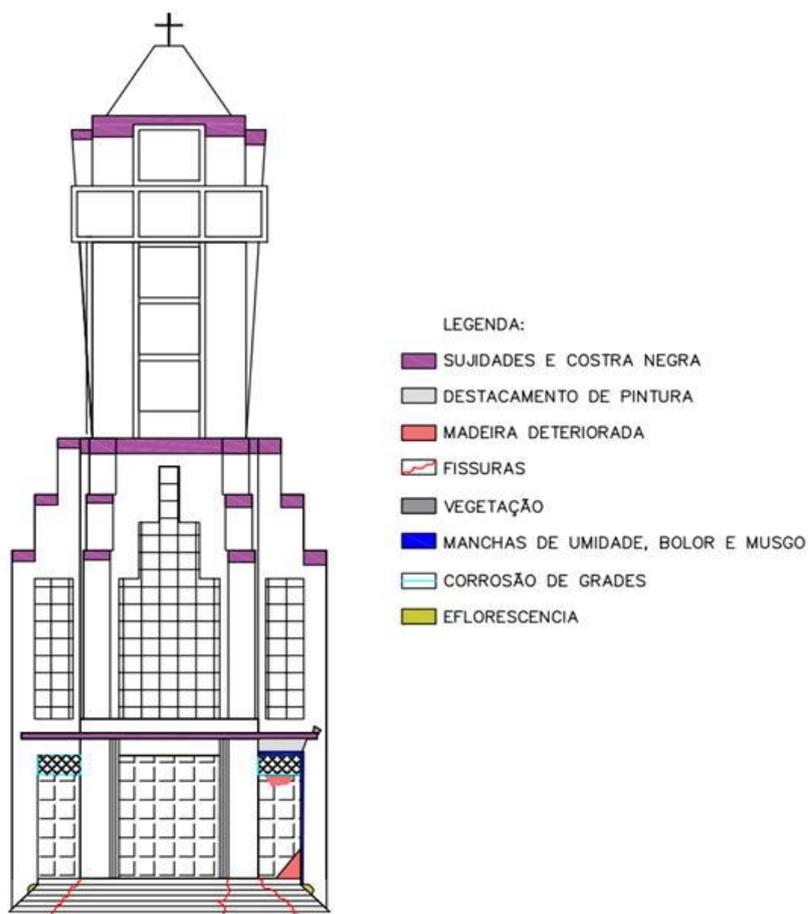
As Figuras 7 e 8 apresentam os mapas de danos das fachadas norte e sul da igreja, respectivamente. Percebe-se uma concentração maior de manifestações patológicas nas áreas com potencial acumulativo de água, principalmente no lado direito, na fachada Sul da estrutura, com a presença de sujidades se destacando nos pontos de discontinuidades e de maior dificuldade de limpeza das fachadas citadas. O descascamento da pintura em torno da porta direita, acentuada pelo escoamento das águas pluviais, é outra manifestação patológica que convém realçar, afetando a estética da edificação, juntamente com a sujidade.

**Figura 7** - Mapa de danos da fachada Sul.

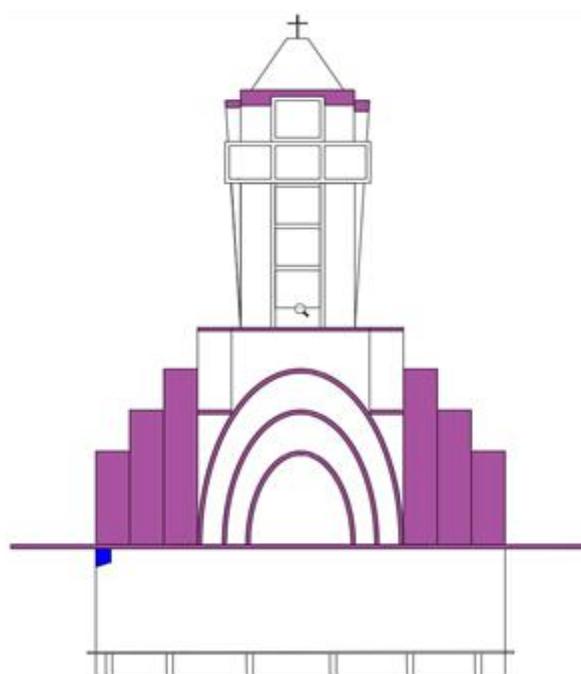
**Figura 8** - Mapa de danos da fachada Norte.

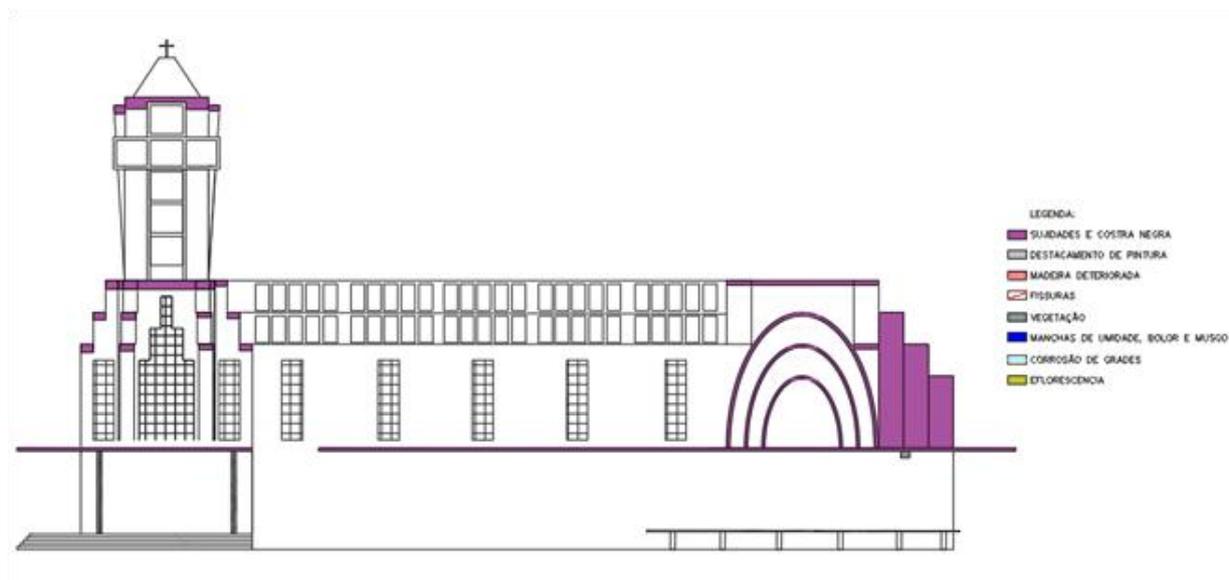
Enquanto nas Figuras 9 e 10A, contém os mapas de danos das fachadas leste e oeste, respectivamente. Assim como na fachada sul e norte, a sujidade é a manifestação patológica com maior concentração nas fachadas leste e oeste, principalmente nos pontos de concentração d'água, descontinuidades e de difícil acesso para limpeza. Além disso, observou a presença de vegetação, favorecida pela umidade presente, conforme o mapa de danos da fachada oeste na Figura 9 e da fachada leste na Figura 10A. Enquanto a Figura 10B apresenta o mapa de danos em corte transversal da edificação em estudo. Esse foi elaborado com objetivo de indicar, com maior precisão, a presença de manifestações patológicas catalogadas, mas que não poderiam ser visualizadas nos mapas de danos das fachadas devido a suas localizações. No mesmo, percebe-se a presença de manchas de umidade e de bolor, devido ao acúmulo de água nos balanços da estrutura em período de chuva

**Figura 9** - Mapa de danos da fachada Oeste.
