Estudo da eficácia dos métodos construtivos através da avaliação da superfície usando o método LVC: Estudo de caso da rodovia Antônio Carlos Belchior na cidade de Sobral, CE

Study of the effectiveness of constructive methods through the evaluation of the surface using the LVC method: Case study of the Antônio Carlos Belchior highway in the city of Sobral, CE

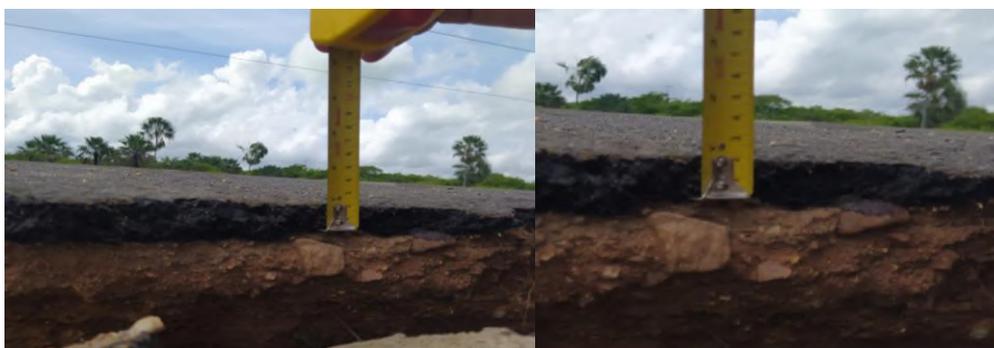
Figura 4. Espessura do revestimento asfáltico.

De acordo com o projeto de dosagem, o revestimento deveria ter espessura de 5 centímetros. No entanto, de acordo com a Figura 3, essa espessura foi reduzida para 2 centímetros. Com base nessa análise, a espessura do pavimento pode ser a

causa dos defeitos apresentados na superfície de pavimentação. Em toda extensão do segmento analisado foram observadas fissuras. A Figura 5 ilustram algumas patologias presentes no segmento 1.

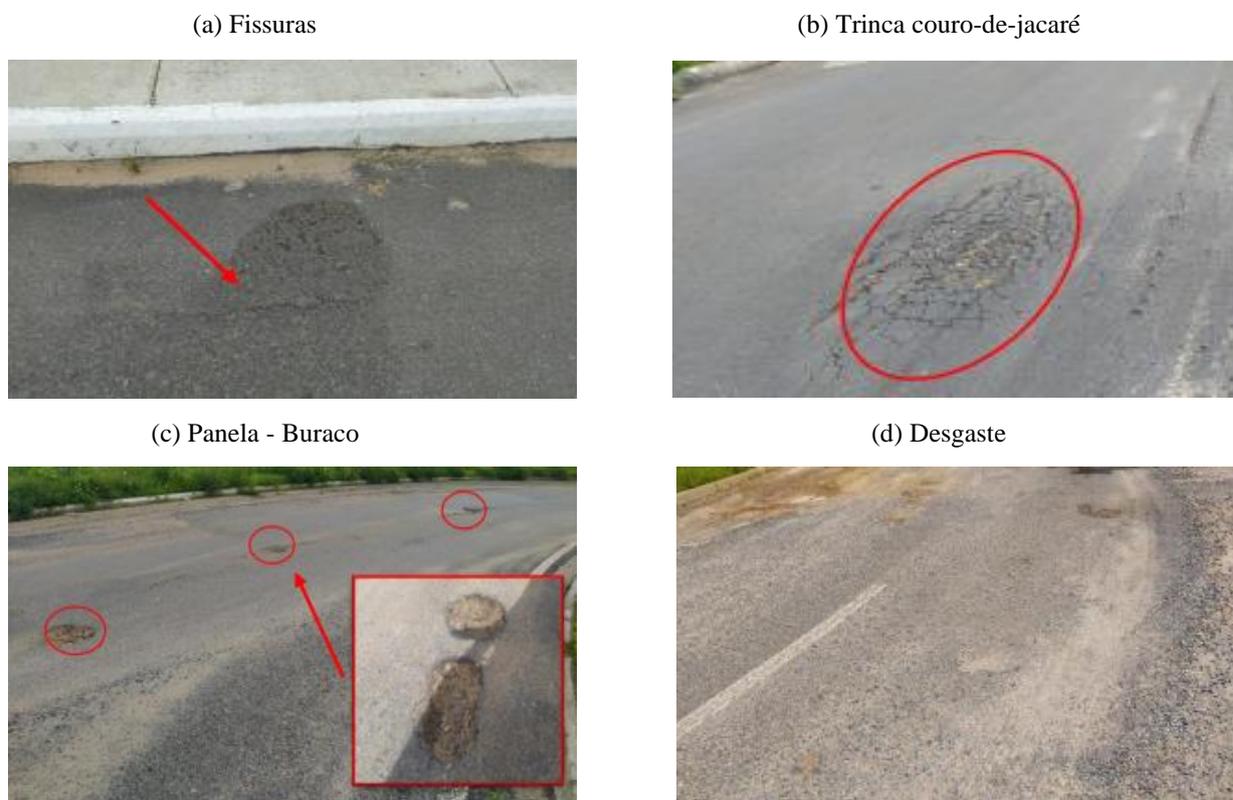
Figura 5. Patologias observadas no segmento 1.

Como se observa na Figura 5a, essas fissuras se mantiveram parcialmente após a camada de revestimento ser executada. Essas fissuras estão posicionadas longitudinal ao eixo da rodovia, apresentando como possíveis causas a má dosagem do revestimento asfáltico ou compactação excessiva ou em momento inadequado.

A Figura 5b mostra uma trinca interligada tipo couro de jacaré acompanhada de um desgaste do pavimento, tendo como possíveis causas, o colapso do revestimento asfáltico devido à repetição das ações do tráfego e má qualidade da estrutura ou de uma das camadas do pavimento, baixa capacidade de suporte do solo.

Defeitos como painela/buracos, também foram detectadas no segmento tanto na entrada para a rotatória quanto na própria rotatória, como mostram a Figura 5c. Estes tipos de defeitos podem ser causados por trincas de fadiga, desintegração localizada na superfície do pavimento, deficiência na compactação, umidade excessiva em camadas de solo, falha na imprimção.

Os desgastes observados estão presente em grande parte na rodovia em geral. Na Figura 5d estão ilustrando esse tipo de defeito presentes no segmento 1. Esse tipo de patologia, em geral, está ligado a falhas de adesividade entre o ligante e agregado, deficiência no teor de ligante, problemas executivos ou de projeto de misturas.

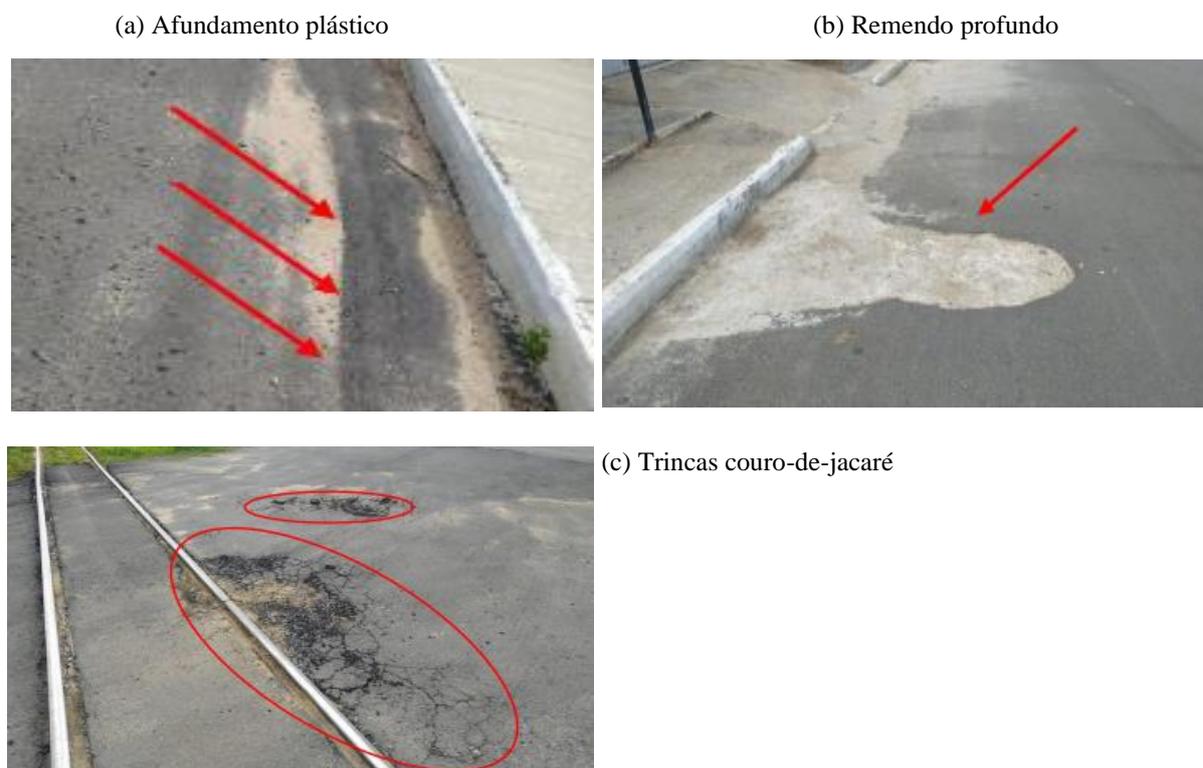
Figura 6. Patologias detectadas no segmento 2.

A Figura 6a mostra um defeito detectado ao longo do segmento 2. Trata-se de um afundamento plástico de trilha de roda. Este tipo de afundamento, consiste numa deformação permanente da superfície do pavimento, acompanhado de uma compensação volumétrica lateral (solevamento) que é indicado pelas setas em vermelho. Esse defeito, pode ser causado pela fluência plástica de uma ou mais camadas do pavimento ou do subleito, falha na seleção de tipo de revestimento asfáltico para a carga solicitante.

A Figura 6b, trata-se de um remendo profundo devido a instalação de esgoto após a execução da pavimentação. Esse tipo de instalação deve ser feito antes de qualquer camada do pavimento, para evitar futuras patologias e danos estruturais do pavimento. Como se trata de um remendo profundo, deve haver a substituição do revestimento e, eventualmente, de uma ou mais camadas inferiores do pavimento. Dessa forma, a causa dessa patologia pode ter sido ocasionado pela construção ou gerenciamento inadequado na etapa de execução.

A Figuras 6c mostram trincas interligadas tipo couro de jacaré. Esses defeitos foram detectados em vários pontos da rodovia. Todavia, as mais destacados estão localizados na interseção da rodovia com a via férrea. As trincas interligadas tipo couro de jacaré, são consideradas um defeitos estruturais causadas pelo colapso do revestimento asfáltico devido à repetição das ações do tráfego, qualidade inferior da estrutura ou de uma das camadas do pavimento e/ou baixa capacidade de suporte do solo.
