Avaliação do estado de conservação dos aparelhos fotoativadores da universidade estadual da paraíba – Campus VIII

Evaluation of the status of conservation of photoactivating devices at the State University of Paraíba - Campus VIII

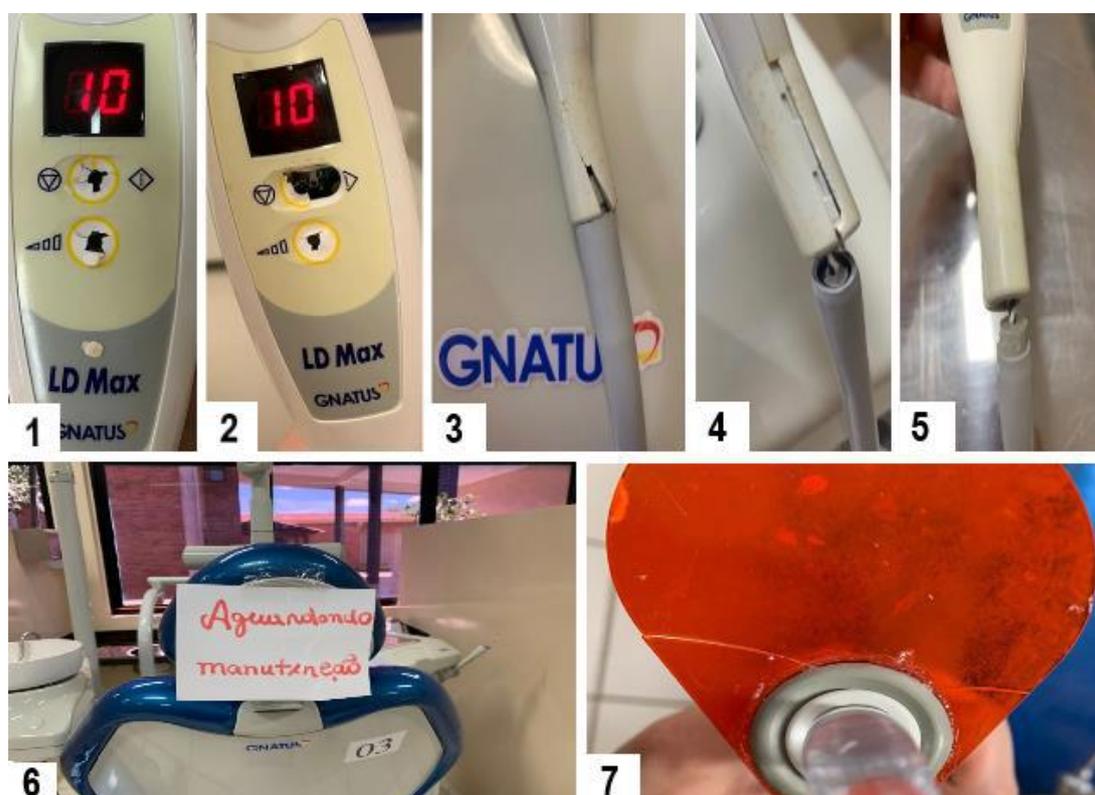
Figura 4 – Fotografias dos danos físicos dos fotoativadores. (1 e 2) Desgaste do revestimento externo dos botões do painel de controle do aparelho; (3) Pequena ruptura na estrutura plástica de revestimento externo do aparelho; (4 e 5) Deterioração no cabo isolante do fio acoplável ao aparelho; (6) Equipo odontológico em manutenção, impossibilitando o funcionamento do fotoativador; (7) Rachadura na viseira protetora do fotoativador.

A inspeção macroscópica revelou que o dano físico mais encontrado durante a pesquisa foi a presença de desgaste no revestimento externo dos botões do painel de controle dos aparelhos, das 44 unidades fotoativadoras analisadas, 20 delas apresentaram essa irregularidade. Isso se deve, principalmente, por ser a parte mais frequentemente manuseada pelo operador, visto que é necessário apertar os botões para ativação da luz azul. Além disso, os estudantes, muitas vezes, preocupam-se em revestir com uma barreira impermeável apenas a ponteira guia de luz e se desatentam em cobrir também o corpo do equipamento para proteção do *display* e dos botões que acabam ficando expostos e sendo manipulados diretamente em contato com as luvas de procedimento do operador que podem estar, eventualmente, com resquícios de materiais dentários adesivos, saliva e/ou outras impurezas biológicas que podem favorecer, a longo prazo, o desgaste do plástico de revestimento dos botões de ativação do aparelho.

Uma reduzida parcela das unidades analisadas, composta por 2 fotoativadores, apresentaram uma pequena deterioração no cabo isolante do fio acoplável ao aparelho. Esse tipo de dano físico pode ser justificado pela limitação da extensão do fio que fornece energia ao aparelho, isto é, pelo seu pequeno comprimento. Assim, o operador pode, em determinadas circunstâncias, puxar e distender o fio para alcançar áreas específicas na cavidade bucal que precisam ser fotoativadas. Ademais, como a bancada de apoio do equipo odontológico no qual o fotoativador está acoplado se localiza do lado direito, em algumas situações clínicas, por exemplo, a fotoativação de cavidades classes I e II de dentes posteriores na arcada superior do lado esquerdo, o operador pode encontrar dificuldade para aproximar a ponteira condutora de luz na região adequada, demandando um maior esforço para posicioná-la, o que pode ocasionar o alongamento excessivo do fio, provocando, a longo prazo, sua deterioração.

Observou-se ainda, que, 2 fotoativadores apresentaram outros danos físicos, sendo 1 deles acometido por uma rachadura na viseira protetora acoplada ao aparelho e o outro apresentou uma ruptura na sua estrutura plástica de revestimento externo. Possivelmente, esses comprometimentos podem ter ocorrido devido a quedas ou choques com outras superfícies sólidas acidentalmente cometidas pelos estudantes em momentos de manuseio constante dos aparelhos.
