Mapeamento de risco de movimentos de massa em Mãe Luíza – setor Aparecida, Natal/RN

Risk mapping of mass movements in Mãe Luíza – Aparecida sector, Natal/RN

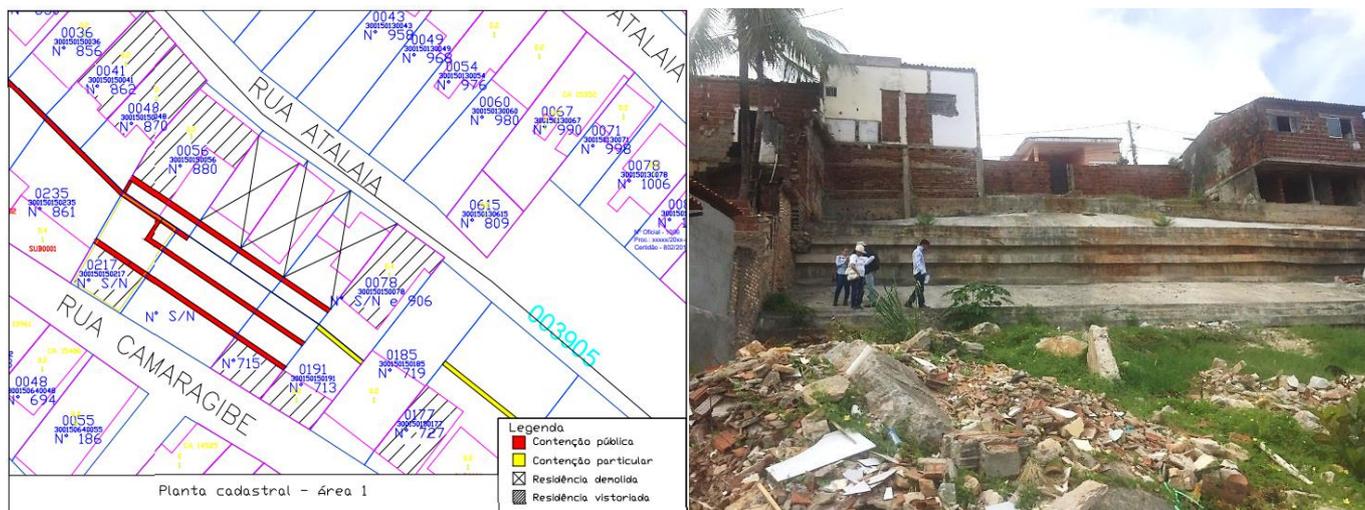
Figura 1 - Estruturas de contenção Área 1

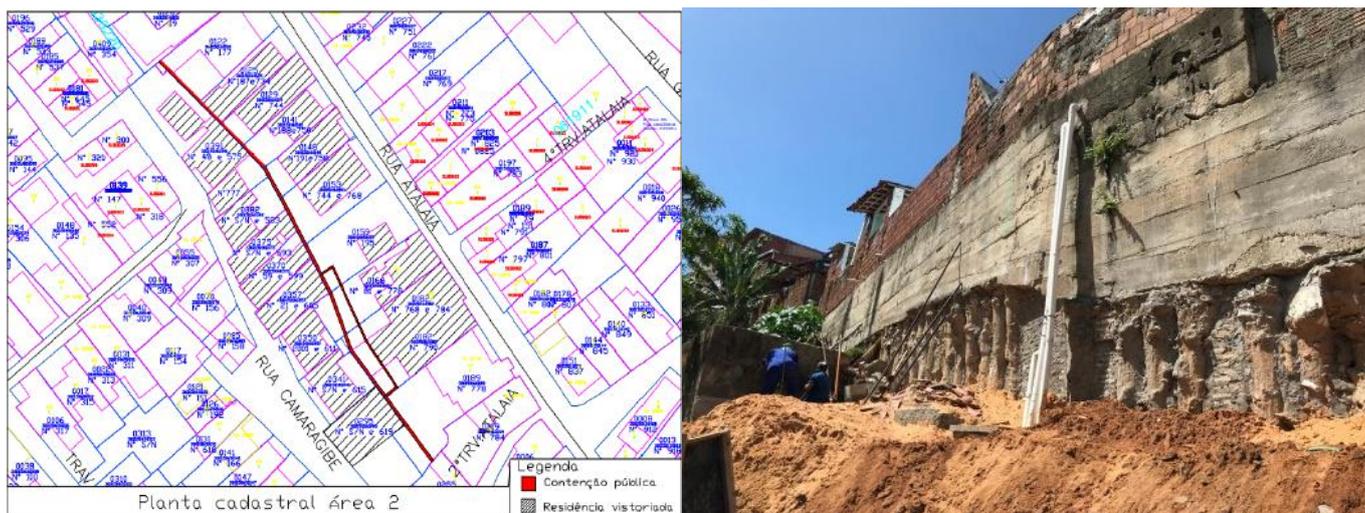
Figura 2 - Estruturas de contenção Área 2.

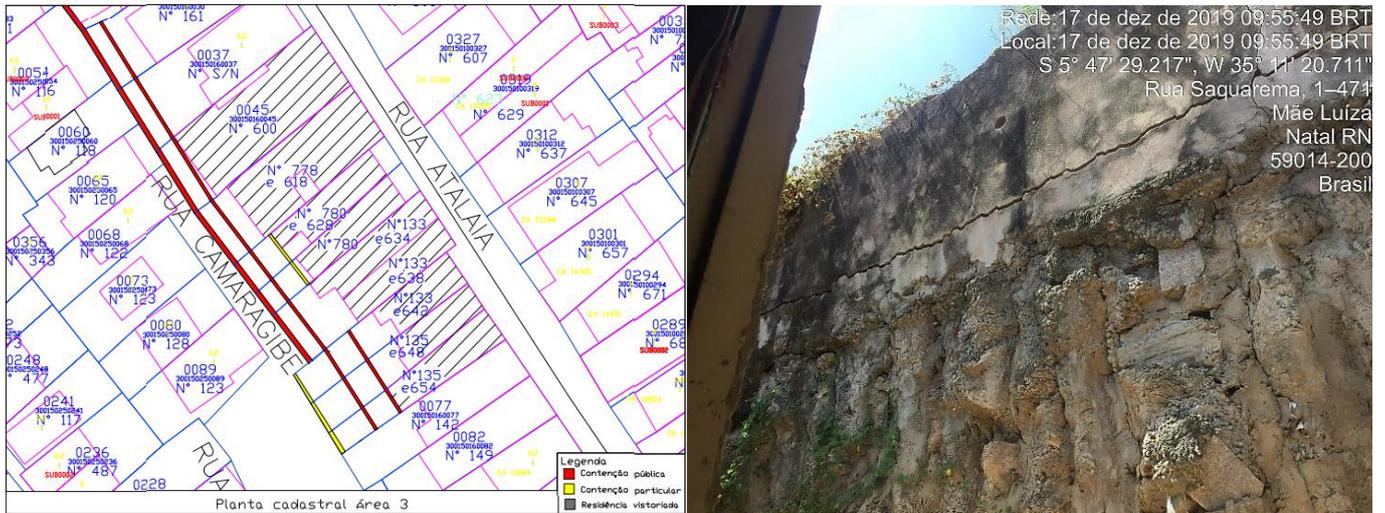
Figura 3 - Estruturas de contenção Área 3.

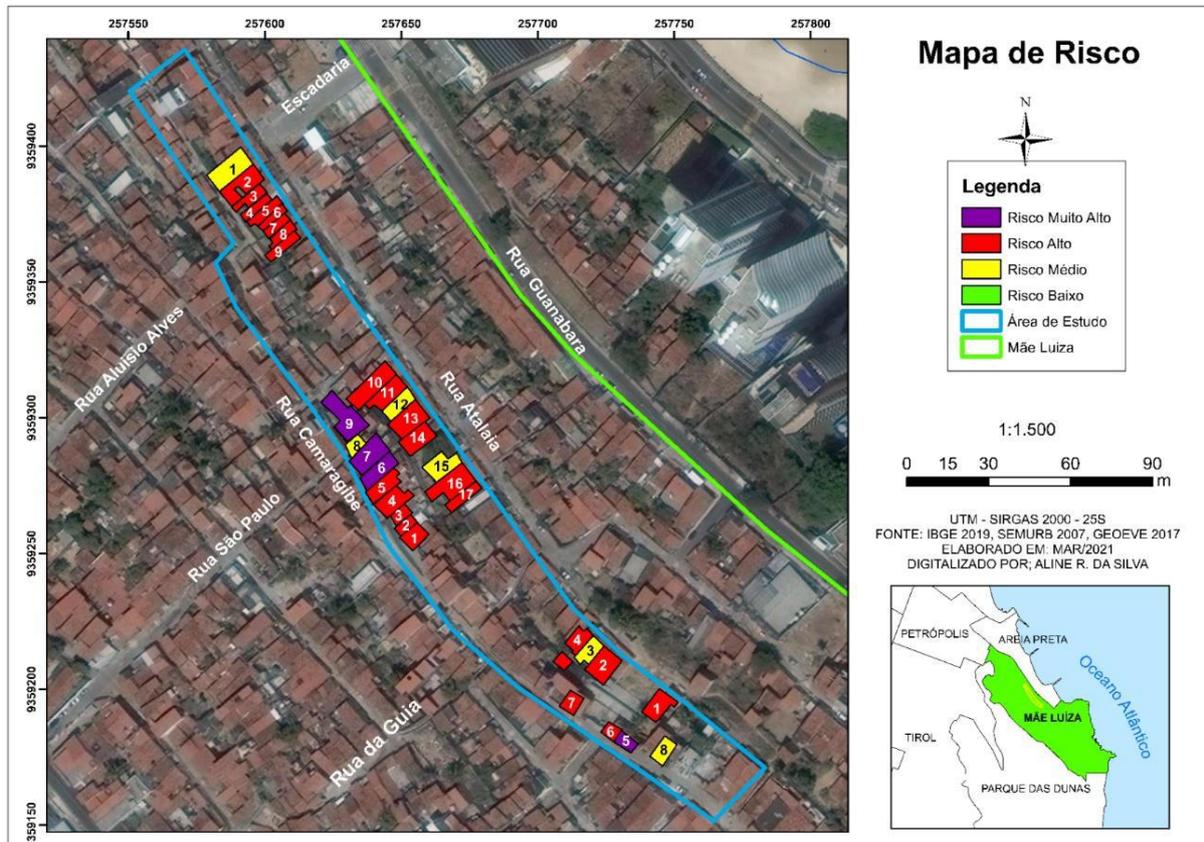
Figura 4 - Mapa de Risco Áreas 1, 2 e 3.

A seguir, será apresentada a classificação final de risco obtida para cada uma das edificações mediante os parâmetros anteriormente discutidos. A Figura 4 apresenta mapa contendo a classificação final de risco para cada um dos trinta e quatro imóveis vistoriados.

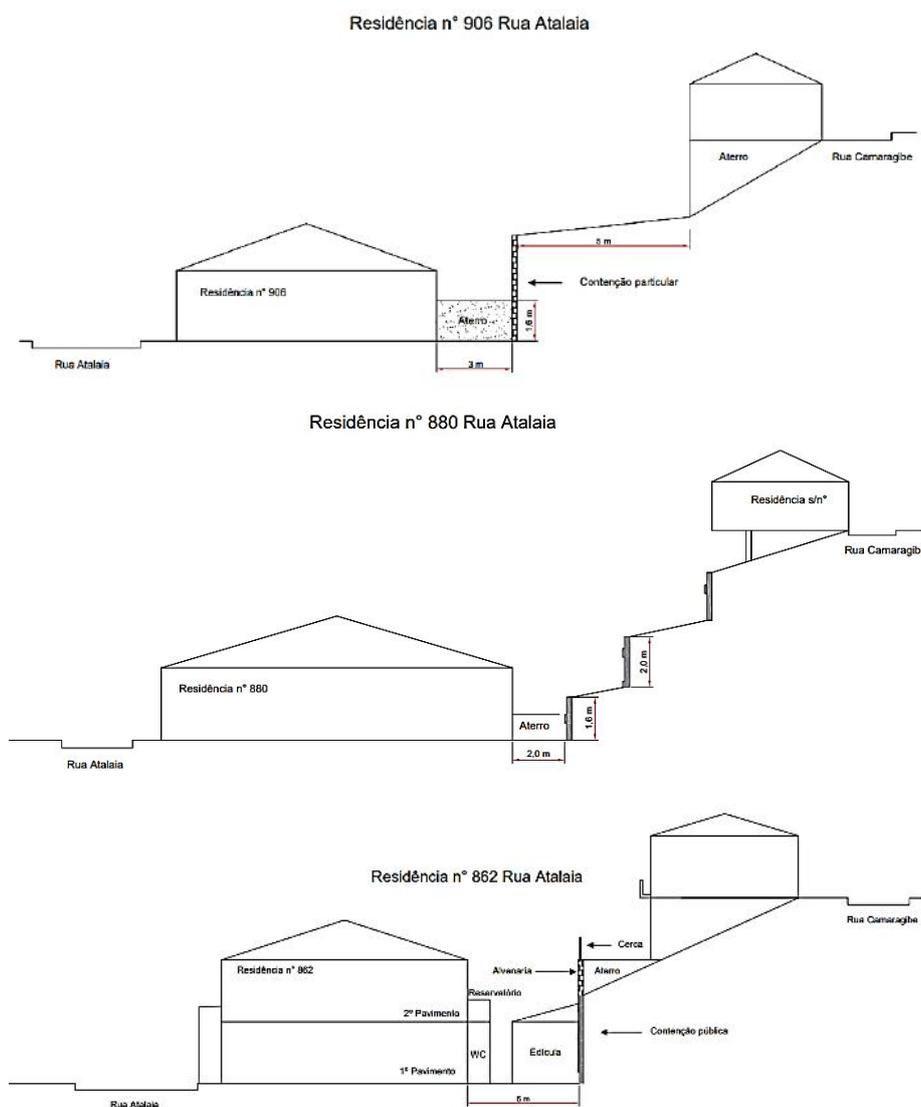
Figura 5 - Esquemas verticais imóveis 1, 2 e 4 Área 1.

Para o imóvel 1, situado na Rua Atalaia, a classificação de risco alto foi atribuída devido a contenção presente aos

fundos do referido imóvel ser construída em alvenaria de tijolos, tipologia inadequada para tal finalidade. Além disso, a referida contenção apresenta sinais de instabilidade. A residência está distante da contenção aproximadamente 3 m, podendo, portanto, ser atingida em uma possível ruptura da contenção.

O imóvel 2, situado na Rua Atalaia, está submetido a risco alto devido a sua proximidade com a estrutura de contenção pública existente aos fundos da residência, aproximadamente 1,8 m, a qual apresenta indícios graves de instabilidade, como rachaduras.

O imóvel 4, situado na Rua Atalaia, trata-se de uma residência multifamiliar, com parte da edificação encostada na contenção pública existente aos fundos do imóvel. A contenção apresenta graves avarias, como rachaduras. Portanto, o imóvel está submetido a risco alto, devido aos indícios de instabilidade existentes na contenção e a proximidade desta com a residência.

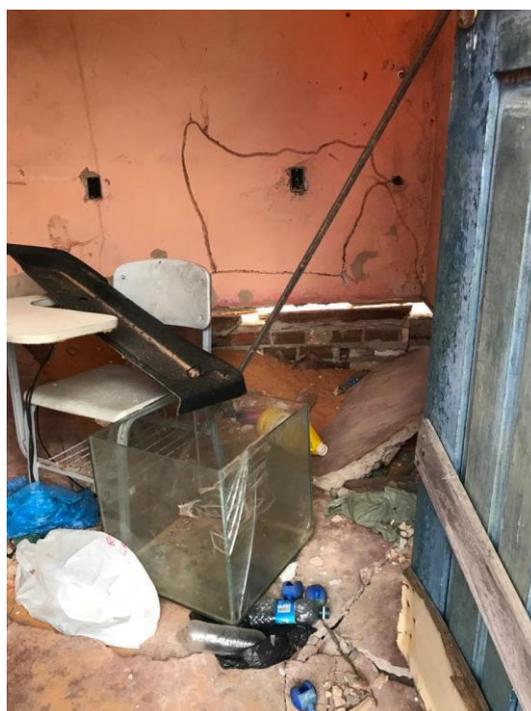
O imóvel 5, localizado na Rua Camaragibe é assente sobre aterro contido por alvenaria de tijolos, estando, portanto, a 0,0 m da referida contenção. Além desta contenção, outra também composta de alvenaria de tijolos está situada aos fundos do imóvel, a aproximadamente 5,0 m de distância. A edificação apresenta solapamento das fundações, forte indício de instabilidade das contenções em seu entorno, conforme apresentado na Figura 6. Por apresentar indícios de ruptura iminente, sem a necessidade de outro evento destrutivo, o imóvel está submetido a risco muito alto, conforme classificação anteriormente definida.

Figura 6 - Vista interna imóvel 5 da Área 1.

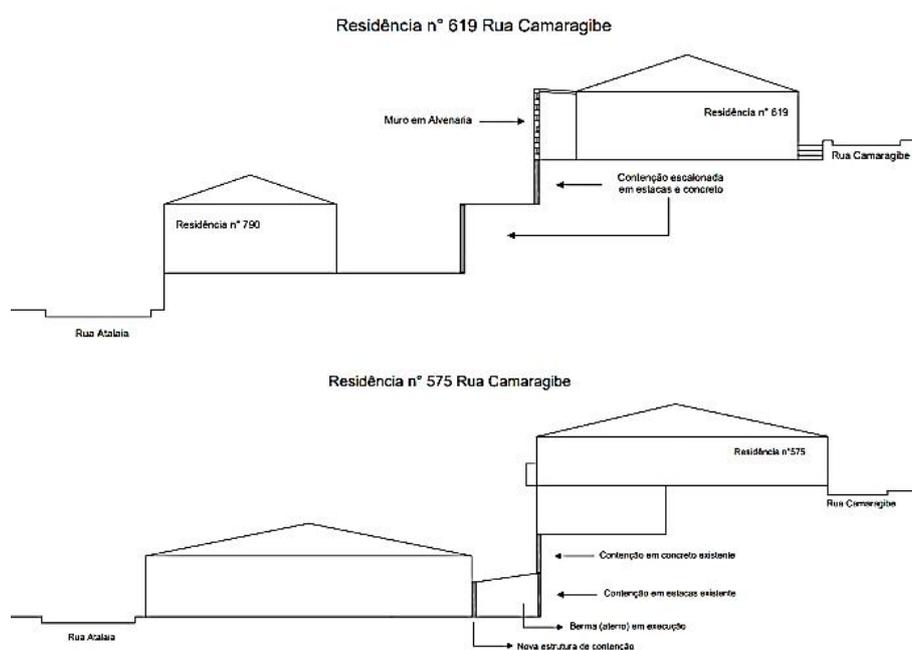
Figura 7 - Esquemas verticais imóveis 1 e 9 Área 2.

O imóvel 1 da Área 2, localizado na Rua Camaragibe, trata-se de uma residência unifamiliar que se encontrava ocupada no momento da vistoria. A residência se encontra a 0,0 m da estrutura de contenção pública escalonada da Área 2. Tal contenção apresenta graves avarias, como rachaduras. Em especial no trecho do referido imóvel, a contenção apresenta exposição das estacas em concreto, possibilitando a fuga de solo nos espaços entre as estacas. Em trecho da mesma contenção, adjacente ao imóvel em análise há rachaduras, caracterizando também forte indício de instabilidade. Por tais motivos o risco atribuído ao imóvel, foi risco alto.

O imóvel 9 da Área 2, localizado na Rua Camaragibe, contém edificação com dois pavimentos destinada a uso residencial. A edificação possui parte apoiada sobre a estrutura de contenção pública. Tanto a contenção quanto a própria residência possuem avarias que denotam a movimentação da contenção e conseqüentemente do solo de fundação da edificação em estágio bastante avançado. Tendo em vista a proximidade da residência com a estrutura de contenção com indícios de instabilidade, a ruptura da mesma causaria conseqüências graves, portanto, o risco a movimento de massa para essa situação foi considerado muito alto.

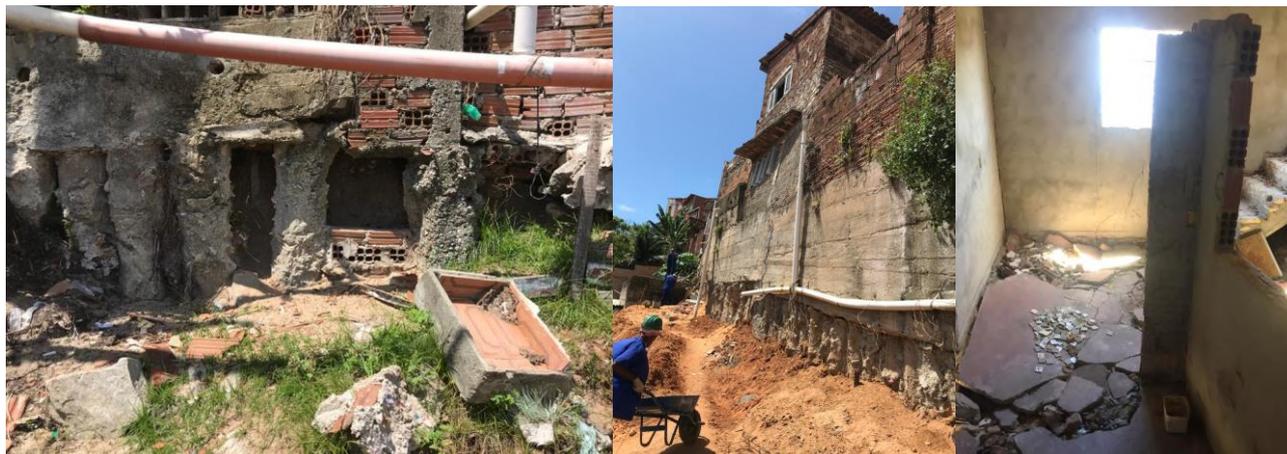
Figura 8 - Avarias em contenção e residência Área 2.

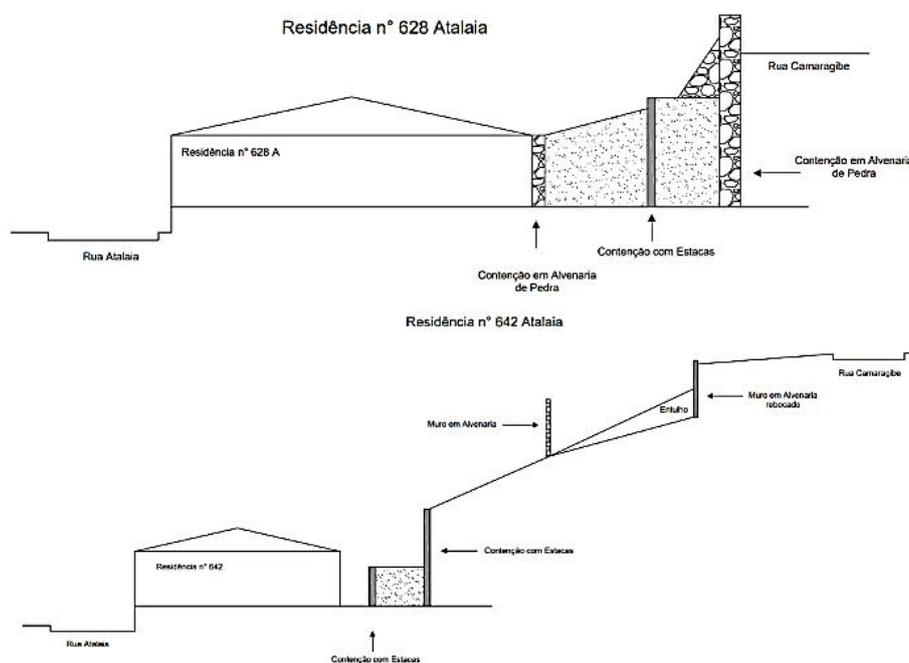
Figura 9 - Esquemas verticais imóveis 3 e 7 Área 3.

O imóvel 3 da Área 3, também localizado na Rua Atalaia, possui aos fundos estrutura de contenção escalonada em três níveis. No alinhamento da via (rua Camaragibe) a contenção foi construída em alvenaria de pedra, seguida por berma contida por cortina de estacas escavadas de concreto e na parte inferior, um muro em alvenaria de pedra. Ambas as partes da contenção escalonada apresentam avarias, como trincas e rachaduras que sugerem a movimentação da estrutura. Além disso, observou-se o desalinhamento da contenção superior e o afundamento do pavimento da via adjacente (Rua Camaragibe). Não há afastamento entre a estrutura de contenção e a residência. Assim, devido à alta probabilidade de ocorrência de movimento de massa, atestada pelas avarias encontradas e a proximidade entre contenção e residência, o que acarretaria consequências graves, o grau de risco atribuído para o imóvel foi alto.

Quanto ao imóvel 7 da Área 3, foi constatado que as estruturas destinadas à estabilização da encosta no trecho correspondente ao imóvel são formadas por três contenções em níveis diferentes. A inferior é formada provavelmente, em estacas de concreto justapostas, revestidas por concreto. Em nível mais acima à uma distância aproximada de 2,0 m da estrutura anterior, existe uma outra contenção formada também por estacas de concreto justapostas, revestidas por concreto, sendo esta a continuidade da estrutura existente aos fundos dos demais imóveis da Área 3. A terceira e última estrutura de contenção, situada à aproximadamente 5,0 m da contenção anterior é composta de alvenaria de tijolos, rebocada e com pilares espaçados. Entre a segunda e a terceira estrutura de contenção foi construído um muro em alvenaria de tijolos deitados com pilares espaçados. Foi observado durante a visita que estava sendo executado um aterro utilizando resíduo de construção e demolição, entre o referido muro e a terceira contenção, de forma que o mesmo passaria a funcionar como mais uma estrutura de contenção.

A residência encontra-se afastada da contenção inferior a 1,5 m. Foram identificadas rachaduras nas duas contenções inferiores e a inclinação de coqueiro (cocos nucifera) sobre a berma existente entre as duas contenções inferiores. A tipologia construtiva utilizada para a terceira contenção (alvenaria de tijolos não estruturais) não é adequada para tal finalidade. Portanto, devido às condições insatisfatórias das contenções e a proximidade dessas com a residência, a mesma está submetida a risco alto de movimento de massa.

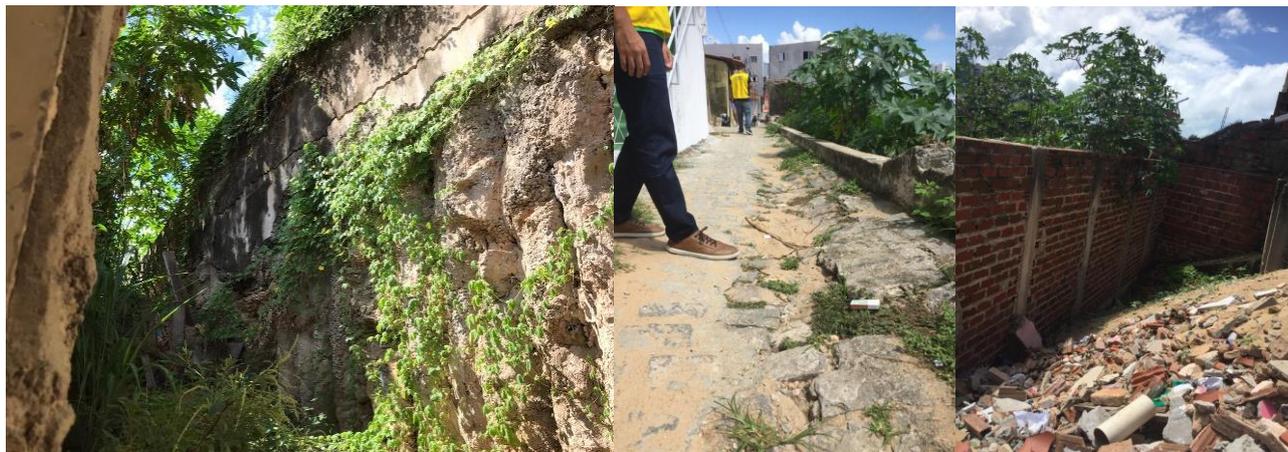
Figura 10 - Avarias em contenções Área 3.
