**Análises das patologias construtivas: Estudo de caso em uma escola na cidade de Juazeiro do Norte, Ceará, Brasil**

**Analysis of constructive pathologies: A case study in a school in the city of Juazeiro do Norte, Ceará, Brazil**

Este trabalho tem a finalidade de realizar uma inspeção predial como um *Check-up* da edificação, tendo como escopo um diagnóstico geral sobre o Edifício da Escola Municipal Professora Assunção Gonçalves, identificando as anomalias construtivas e falhas de manutenção que interferem e prejudicam a saúde e habitabilidade, frente ao desempenho dos sistemas construtivos e elementos vistoriados da edificação.

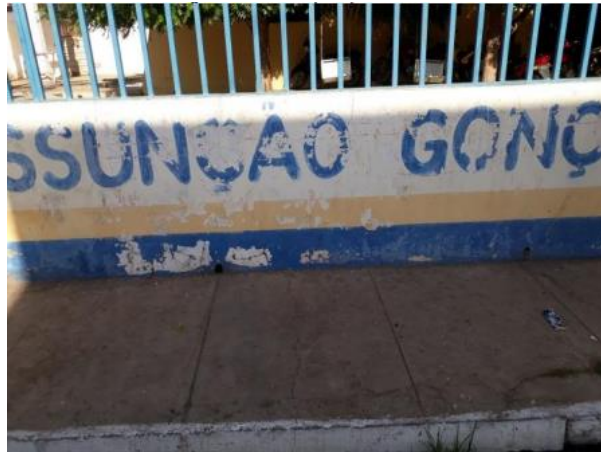
**Figura 3:** Fachada principal da escola.

Para a fachada principal, observou-se o deslocamento da pintura, encontradas na parede da fachada (Figura 3).

Pela análise da Figura 3, indica-se como causa provável para o surgimento do deslocamento a exposição à alta incidência de sol (radiação solar) ou por chuvas. Polito (2006) afirma que as condições climáticas podem corroborar para surgir as patologias na pintura provenientes da umidade relativa do ar. Uma das causas para a presença de umidade relativa do ar nas fachadas é a consequência da penetração de água do exterior pela presença de estrutura porosa do material de revestimento (Chaves, 2009). A autora afirma que esse tipo de patologia possivelmente foi adquirida, pois é resultado da exposição ao meio em que se inserem, podendo ser naturais, decorrentes da agressividade do meio ou ação humana, pela falta de manutenção.

Indicam-se como procedimentos de solução, a retirada da tinta antiga e a limpeza do local de aplicação para se realizar a manutenção da pintura, de preferência aplicar uma tinta resistente a calor e impermeabiliza-la com intuito de suportar maiores temperaturas e conter a infiltração. Por se tratar de uma patologia com efeitos apenas com prejuízo estético, indica-se um grau mínimo de risco aos usuários.

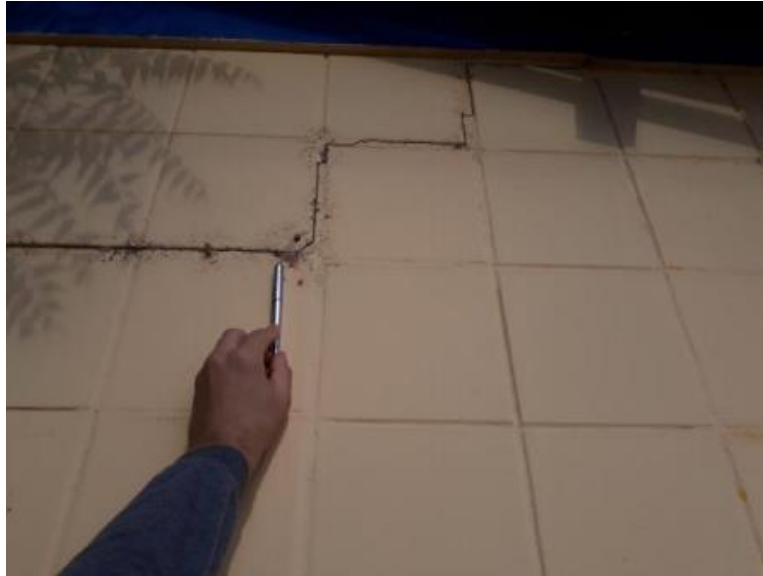
**Figura 4:** Trinca relacionada à carga concentrada advinda da linha.

Para a fachada secundária observou-se rachadura na alvenaria e manchas de escoamento de água na fachada (abertura de aproximadamente 5 mm de espessura), conforme apresentado na Figura 4.

A partir da análise da Figura 4 se verificam as possíveis causas da patologia, destaca-se a sobrecarga advinda da cobertura que se torna responsável pela fissura. Braga (2010) caracteriza fissuras como aberturas finas, compridas e com pouca profundidade, geralmente são superficiais atingindo a massa corrida ou a pintura. Apresentam aberturas até 0,5 mm.

Um procedimento técnico para a solução do problema é a construção de uma viga de amarração superior, no qual serviria de apoio às linhas da coberta e distribuiria sobre o restante da parede e realizar um reparo na parede em relação a rachadura. Por se tratar de danos que podem causar insegurança ao usuário, é uma patologia de grau de risco crítico.

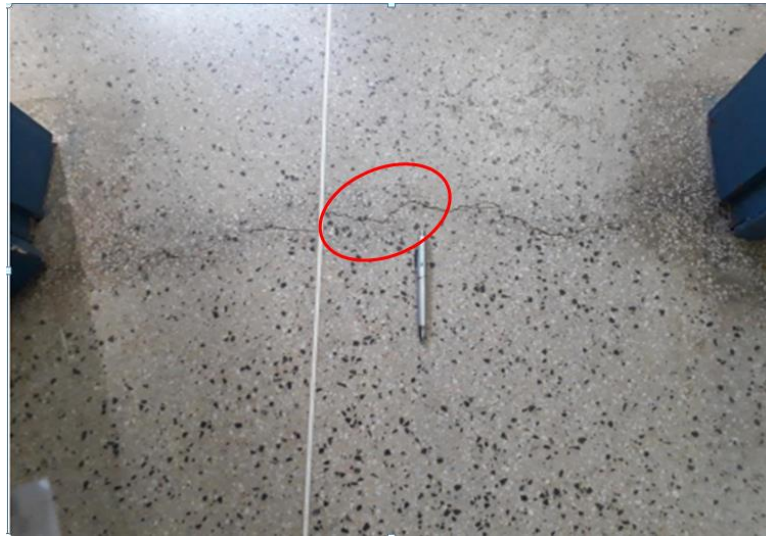
**Figura 5:** Trinca de 1mm na entrada da coordenação da escola.

Há presença de trinca de aproximadamente 1 mm de espessura na sala da coordenação da escola (Figura 5).

Conforme observado na Figura 5, indica-se como causas prováveis a falta da armadura negativa adequada para unir dois compartimentos de laje. As armaduras negativas agem no fluxo das cargas a fim de se evitarem acúmulos de tensão com finalidade de evitar possíveis aparecimento de fissuras sobre os apoios (Accetti, 1998).

Pelas características das trincas não serem “vivas”, não há necessidades de cuidados maiores, pois trata-se de uma patologia com apenas efeitos estéticos, a patologia indica é caracterizada como grau mínimo de risco aos usuários.

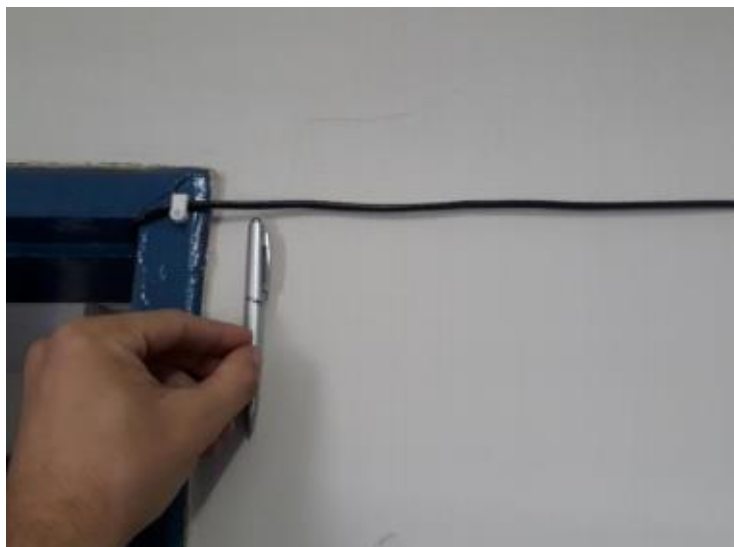
**Figura 6:** Patologias em entrada sala de coordenação.

Para a sala da coordenação, apresenta-se manifestação de fissuras de até 0,5 mm e rachaduras de proximamente 2 mm de espessura), aberturas pequenas (proximamente 2 mm de espessura), aberturas pequenas (aproximadamente de 1 mm), localizada na parte superior das aberturas das portas que dão acesso à coordenação (Figura 6).

Pela análise da Figura 6, verificam-se as causas prováveis das patologias, como a falta de verga na base superior da porta ou possivelmente falta de intertravamento (amarração) dos blocos. Pela aplicação de cargas concentradas nas alvenarias sem o emprego de vergas para redistribuir de tensões, pode gerar o aparecimento de trincas (Ferreira, 2016). As vergas (pequenas vigas de madeira ou de concreto) funciona resistindo aos esforços da alvenaria sobre as aberturas.

Para solucionar o problema é recomendado a troca do reboco e verificar se realmente há falta de verga e se realmente existir a falta, inseri-la devidamente assim como indicado, sobre a falta de amarrações, caso existam, é preciso refazer a parte mal executada ou se preferir introduzir uma haste de aço no sentido longitudinal a horizontalidade da parede sem amarração. Por se tratar de uma patologia com efeitos apenas com prejuízo estético, indica-se um grau mínimo de risco aos usuários.

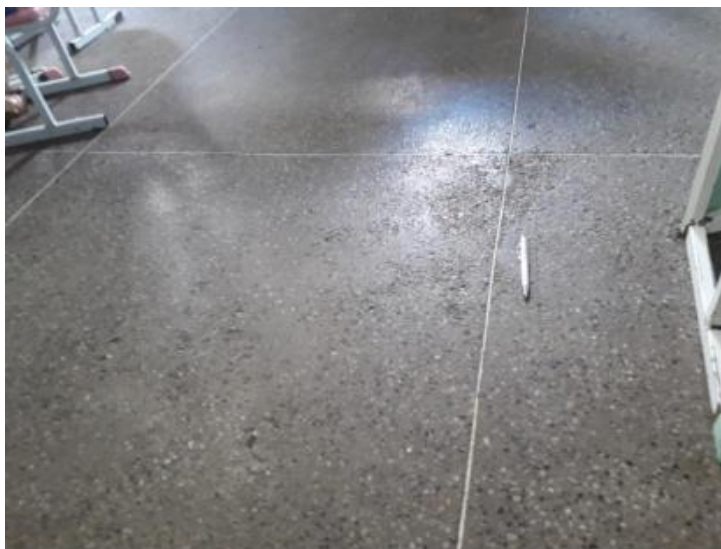
**Figura 7:** Piso industrial desgastado.

Para a sala de aula (1/5), há um desgaste no piso, como pode ser observado na Figura 7. Conforme observado na Figura 7, indica-se como causas prováveis o uso muito solicitado sem reparo, causado por grande atrito gerado das carteiras com o piso, assim como a simples circulação frequentemente.

Indicam-se como procedimento de solução, fazer um reparo realizando um polimento da superfície desgastada, verificar os estados das carteiras, se preciso colocar proteção parte inferior para minimizar o desgaste. Por se tratar de uma patologia com efeitos apenas com prejuízo estético, indica-se um grau mínimo de risco aos usuários.

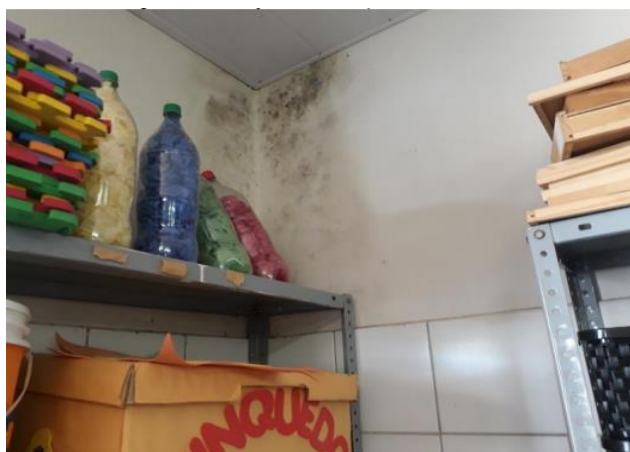
**Figura 8:** Infiltração e formação de bolor em sala de aula.

Para a sala de aula (2/5), apresentam-se infiltrações e formação de bolores no canto superior e uma sala de aula (Figura 8).

Pela análise da Figura 8, nota-se a presença de fungos na parede de sala de aula, representando um risco biológico. Os bolores podem ser prevenidos na fase do projeto, podendo ser adicionado fungicida no revestimento que está exposto a alta umidade, como também é necessário manter os ambientes com ventilação natural e incidência de radiação solar para prevenir a manifestação de fungos (Alucci, Flauzino & Milano, 1988).

A presença de fungo na sala de aula pode ter sido ocasionada pela falta de manutenção/reparo na cobertura, tubos hidráulicos ou impermeabilização. Indicam-se como procedimento de solução, reparo/manutenção na cobertura ou instalação hidráulica; trocar possíveis telhas quebradas, verificar emadeiramento para possível correção, observar a Instalação Hidráulica caso no projeto indique a presença de tubulação de água. Por se tratar de uma patologia que pode causar danos à saúde devido a presença de bolor, exige-se um reparo imediato. Essa manifestação patológica pode gerar outras, que por sua vez pode acarretar deslocamento do reboco, vindo a causar acidentes de maior repercussão uma vez que se trata de um público infantil. E além desses fatores gera prejuízo a estética do local, logo é classificado com grau de risco crítico ao usuário.

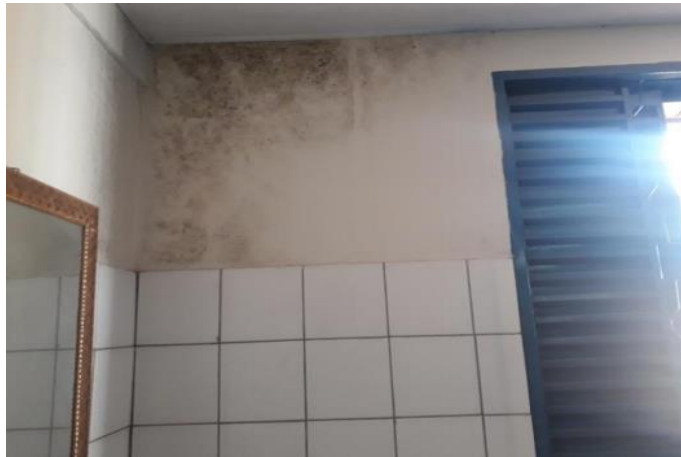
**Figura 9:** Infiltração e formação de bolor em sala de aula.

Para sala de aula (3/5), apresenta-se Manifestação de infiltrações, ocasionando presença de fungos, conforme a Figura 9.

Conforme observado na Figura 9, indica-se como causas prováveis a falta de manutenção/reparo na cobertura, tubos hidráulicos ou impermeabilização. Os procedimentos para reparar e evitar os danos são iguais a da Infiltração e formação de bolor em sala de aula (Figura 7).

É necessário reparo/manutenção na cobertura ou instalação hidráulica, trocar possíveis telhas quebradas, verificar emadeiramento para possível correção, observar a Instalação Hidráulica caso no projeto indique a presença de tubulação de água. Pela presença de fungo causar danos a saúde humana, além de gerar prejuízos estéticos, essa manifestação patológica torna o ambiente como insalubre, classificado como grau de risco crítico ao usuário.

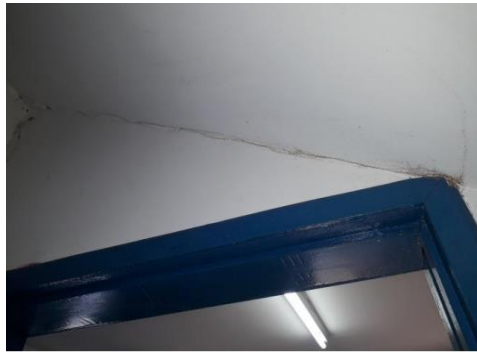
**Figura 10:** Escada descarregando sobrecarga em alvenaria.

Para a cozinha/refeitório, observa-se Manifestações de rachadura (que variam de 2 a 5 mm) na ligação da escada com a alvenaria conforme apresentado pela Figura 10.

Pela análise da Figura 10, indica-se como causas prováveis a sobrecarga distribuída vindo verticalmente da escada. Indicam-se como procedimento de solução, a avaliação da carga aplicada sobre a alvenaria e reparo/manutenção de toda a alvenaria e realizar ensaios de verificação da aderência do reboco e tomar a devida decisão após o prognóstico. Por se tratar de uma patologia que não apresenta movimento, onde foi verificado pelo ensaio com o selo de gesso, pode se concluir que se encontra por momento um risco inofensivo, sendo indicado um grau de risco mínimo aos usuários.

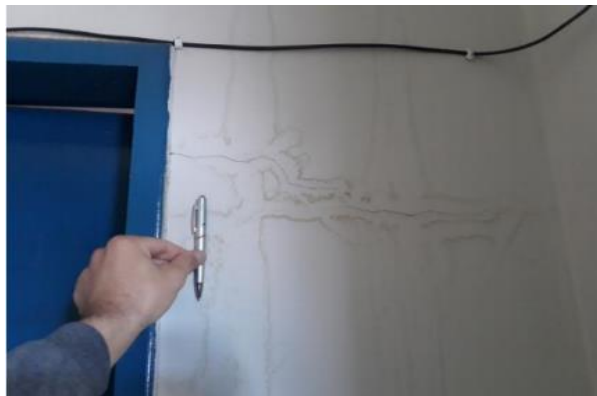
**Figura 11:** Manifestação de manchas e trinca.

Para o Banheiro da coordenação percebe-se manifestação de trinca e de manchas (aberturas das trincas de aproximadamente 1 mm de espessura), conforme Figura 11.

As possíveis causas para presença de trincas podem ser a argamassa do reboco com alta relação água/cimento ou paradas inesperadas na hora da execução. Braga (2010) corrobora afirmando que fissuras podem ser evitadas utilizando-se um correto traço das argamassas e concretos, com menor fator água/cimento. A presença de manchas na parede está diretamente relacionada com falta de reparo/manutenção no telhado. Indicam-se como procedimento de solução, trocar reboco da área afetada e reparar o telhado. Por se tratar de uma patologia com efeitos apenas com prejuízo estético, indica-se um grau mínimo de risco aos usuários.

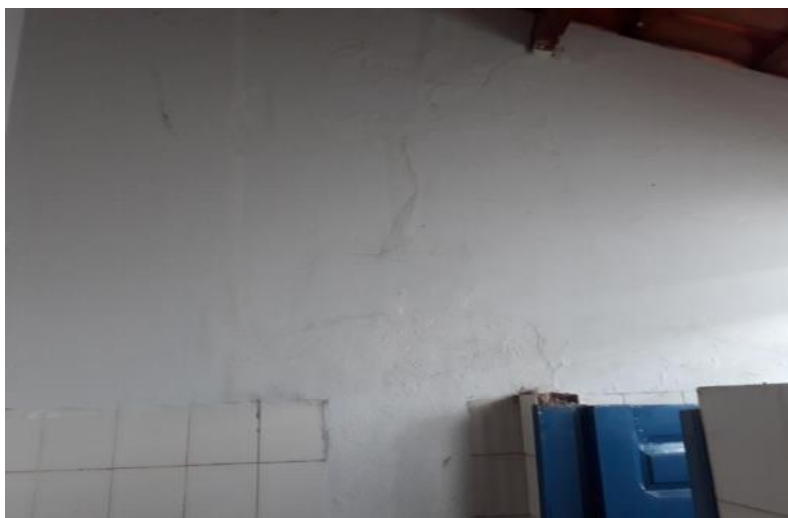
**Figura 12:** Manifestação de manchas e trinca.

Para o banheiro feminino apresenta-se manifestação de deslocamento da pintura e trinca no banheiro (Figura 12).

Pela análise da Figura 12, é possível indicar as causas prováveis das trincas a estrutura de madeira do telhado estar assentada sem preparo sobre a alvenaria, já para o deslocamentos da tinta supõe-se que se originou da infiltração e da umidade. Indicam-se como procedimento de solução, reparo na pintura e introdução de base para suporte da linha do telhado com uso de apoios de concreto servindo de assento para a linha do telhado, o qual deve ficar localizado apoiado na alvenaria e inferior a linha de madeira. Além desses fatores ocasionarem prejuízos estéticos, afetado pela infiltração na parede, se faz necessário uma intervenção a curto prazo,

embora ainda não ofereça riscos à saúde nem a segurança das pessoas, indica-se como grau de risco médio.

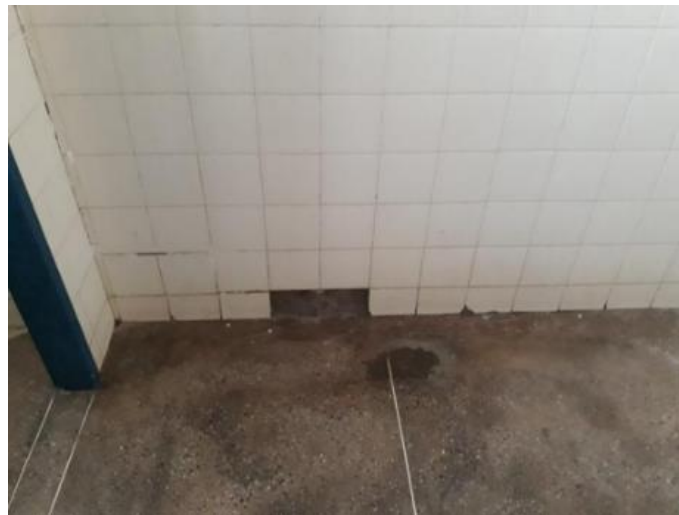
**Figura 13:** Trincas, infiltração e deslocamento cerâmico.

Para banheiro masculino, apresenta Manifestação de deslocamento avançado, tanto da tinta como da cerâmica, desgaste da parte hidráulica/sanitária, e rachadura de aproximadamente 5 mm de espessura (Figura 13).

Conforme observado na Figura 13, é possível verificar as causas prováveis das patologias, como o grande desgaste da instalação hidráulica/sanitária, infiltração advinda de falta de cuidado ou reparo na instalação hidráulica para afetar a pintura e deslocar as cerâmicas, e sobrecarga originada de esforço concentrado da linha do telhado para a rachadura.

Por se tratar de junção de vários riscos e danos à saúde e a segurança das crianças, necessita-se de reparo imediato, sendo indicado um grau de risco crítico ao usuário.

Os possíveis procedimentos para solucionar a problemática são: reparo/manutenção da instalação hidráulica, nivelamento do piso e renovar a instalação hidráulica, renovar o reboco e introduzir uma base para suporte da linha do telhado com uso de apoios de concreto servindo de assento para a linha do telhado.

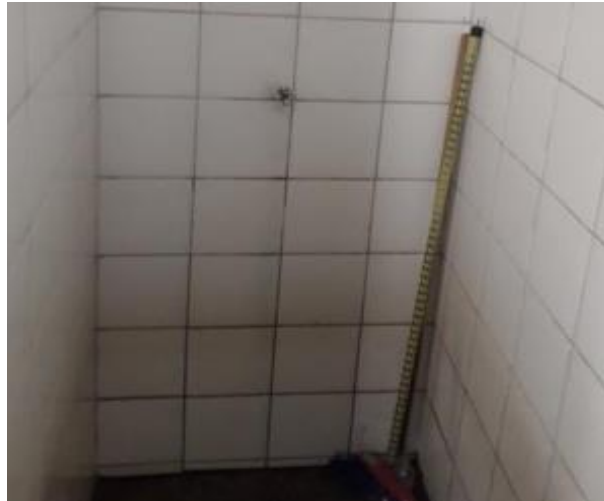
**Figura 14:** Vazamento na válvula do registro.

Para os banheiros construídos, apresenta-se o registro do chuveiro defeituoso, conforme representado na Figura 14.

Conforme observado na Figura 14, indica-se como causas prováveis o mau uso e ausência de manutenção adequada. Indica-se como procedimento de solução, trocar a peça danificada. Embora haja perda da funcionalidade e mesmo havendo desperdício de água podendo causar uma série de infiltrações que podem comprometer todo banheiro futuramente, a patologia encontra-se em estado inicial e a intervenção pode ser realizada a curto prazo sem grandes prejuízos, porém, indica-se um grau de risco ainda considerado médio aos usuários devido sua baixa faixa etária.

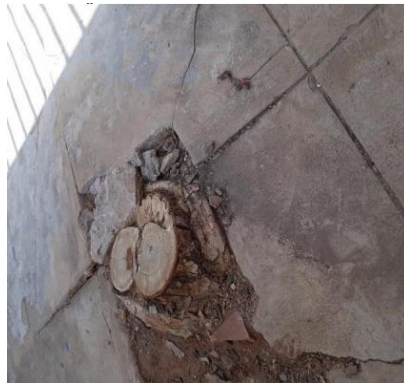
**Figura 15:** Piso do estacionamento da escola.

Para o estacionamento, apresenta fendas (de 5mm a 10mm) e brechas de mais de 2 (dois) centímetros de espessura, como pode ser visto na Figura 15.

Verifica-se na Figura 15 o piso em péssimo estado no estacionamento da escola. Indica-se como causas prováveis a expansão do solo devido às raízes das árvores. Como procedimento de solução, é necessário realizar a retirada das raízes e construir outro piso. Para este ambiente, indica-se um grau de risco crítico, uma vez que expõe à segurança das pessoas, sendo estas passivas de queda devido à perda excessiva de desempenho, sendo recomendando a intervenção imediata.

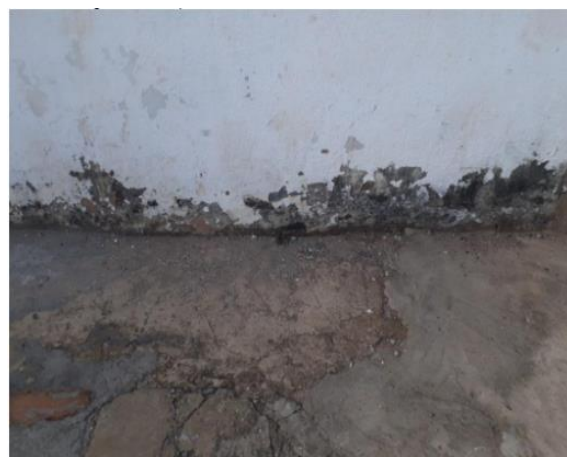
**Figura 16:** Patologia no Muro da escola.

Para o muro lateral direito, verifica-se deslocamento da pintura e mancha de umidade, conforme ilustra a Figura 16.

Pela análise da Figura 16, indica-se como causas prováveis a infiltração causada por águas da chuva incidindo diretamente no muro e por falta de impermeabilização nas fundações. Procedimentos para a solução do problema tornam-se necessários, como: remover o reboco das áreas mais afetadas (devido à falta de impermeabilização das fundações) e aplicar impermeabilizante. Reparo/manutenção da pintura, fazer a retirada com espátula e lixa de toda a tintura envelhecida, posteriormente aplica-se um selador e uma camada de massa corrida, por último aplica-se a tinta renovando assim a estética.

Indica-se grau de risco crítico ao usuário, pois além de causar prejuízo estético, também pode ser maléfico a saúde das pessoas, pois, torna o local insalubre, caso não haja um reparo, o problema pode se agravar a longo prazo provocando o deslocamento do reboco.
