Cirino, MAG, Oliveira, BB, Pereira, SLO, Cordeiro, SB, Morais, JMP, Silva, EM, & Barboza, EN (2020). Evaluation of the pathological manifestations of the buildings of the Department of Food Engineering of the Federal University of Ceará. *Research, Society and Development*, 9(7):1-21, e481974424.

**Avaliação das manifestações patológicas das edificações do departamento de engenharia de alimentos da Universidade Federal do Ceará**

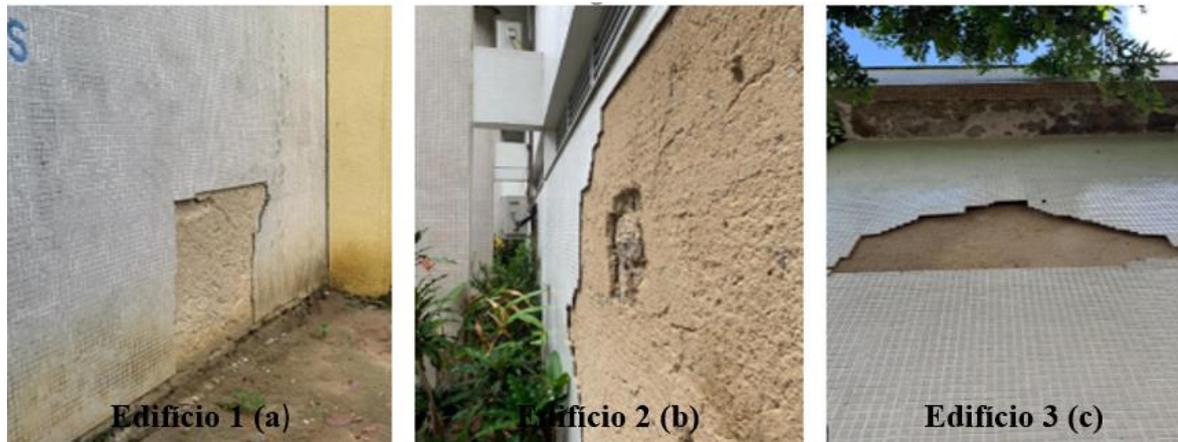
**Figura 4:** Deslocamento de revestimento cerâmico.

A respeito do destacamento do revestimento foram observados problemas na fachada, tendo como causa provável a perda de aderência do revestimento argamassado (Figura 4), onde representa o Edifício 1 (a), Edifício 2 (b) e o Edifício 3 (c).

O deslocamento de revestimento cerâmico foi observado no Laboratório de Cereais, Análise Sensorial e na administração em todas as paredes. Observou-se que o deslocamento ocorria, especialmente no revestimento cerâmico, com pouca desagregação das camadas do revestimento argamassado. Notou-se também a presença de manchas de umidade no revestimento e nos rejuntas.

Sabbatini & Barros (1990) afirmam que os descolamentos cerâmicos podem acontecer em um período de 6 meses após ocupação, intensificado nos primeiros e nos últimos pavimentos, devido estarem mais sujeitos a solicitação de tensões diferenciais. Diversas causas podem determinar o deslocamento, como a intensidade com que ocorrem as tensões de compressão no painel de revestimento, devido à trabalhabilidade da estrutura de concreto, como também variações climáticas quanto a temperatura e umidade (Almeida, 2012). Observou-se falhas na drenagem pluvial implicando no escoamento de água de chuva sobre a fachada. Indica-se como causas prováveis a umidade do solo (Figura 4 a), devido à ausência ou ineficiência do sistema de impermeabilização das fundações, associada a um corpo aquático nas proximidades, podendo ser um fator ocasionador do deslocamento das cerâmicas. Chaves (2009) corrobora com o resultado afirmando que a umidade é a principal causa pelo aparecimento de patologias em fachadas, pois como caracterizado por ser o elemento fundamental do seu envolvente exterior, padecem de uma das agressões físicas mais severas: a água de infiltração proveniente das chuvas.

Um fator agravante é a ausência de manutenção preventiva e de avaliações periódicas do revestimento. Percebe-se que a argamassa de base é porosa e com indicativo de baixo teor de cimento, perceptível pela fácil fragmentação do revestimento. O deslocamento apresenta-

Indica-se como risco baixo ou médio aos usuários, com maior comprometimento da estética da edificação com redução da qualidade funcional do sistema de revestimento, necessitando de custo para a correção da patologia e menor risco aos usuários pelo pouco acesso às fachadas com maior grau de comprometimento (fachadas laterais).

se limpo, sem percepção de argamassa colante, bem como, em algumas partes das fachadas sem deslocamento, verificou-se que o revestimento apresentava som oco. Indica-se a avaliação do revestimento de maneira mais detalhada, corrigir as infiltrações decorrentes do sistema de drenagem pluvial, refazer o revestimento, com aplicação de argamassa colante adequada nas áreas com deslocamento, além de inserir novo rejunte.

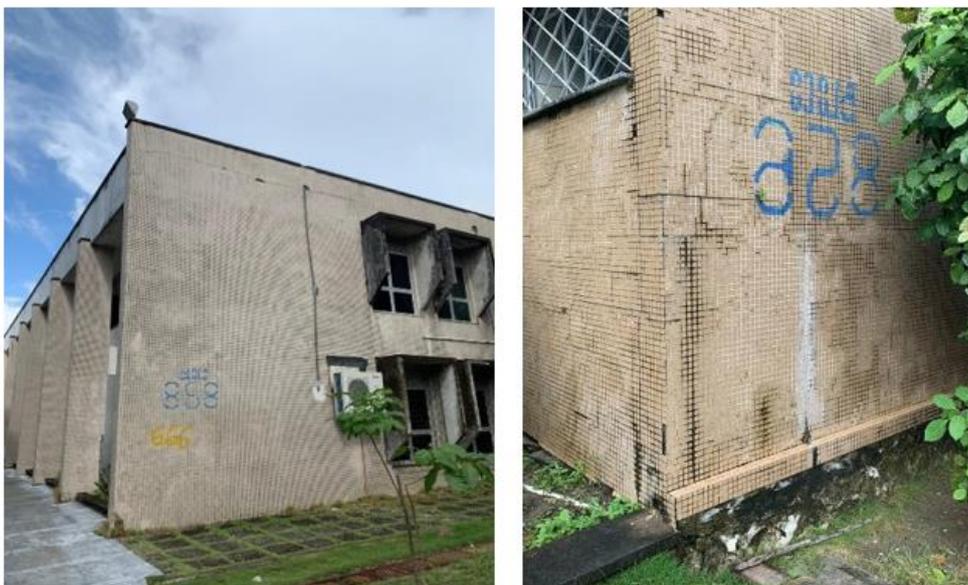
**Figura 5:** Manchas e descoloração em revestimento cerâmico.

As manchas e descoloração decorrem da saturação de água nos materiais, elementos, componentes e sistemas construtivos que estão sujeitos a umidade provocando o surgimento de manchas, ocasionando deterioração (Verçosa, 1991). Nos edifícios 1, 2 e 3 (Figura 5) que compõem o Laboratório de Cereais, Laboratório de Análise Sensorial e Administração, respectivamente, constituem-se fachadas com revestimento cerâmico. Vale salientar que as dependências internas não apresentaram problemas mais sérios de deslocamento ou manchas.

Pela análise da Figura 5, verifica-se que as manchas decorrem de fluorescência, manchas por umidade (surgimento de bolor), sobretudo na porção inferior das edificações, descoloração das pastilhas cerâmicas e manchas nos rejuntas. Um fator observado é a presença de umidade constante no solo, associado a questões de falhas de impermeabilização, possibilitando o crescimento de bolor nas bordas inferiores dos edifícios. Associa-se também ao escoamento de água de chuva nas fachadas, bem como a ausência de manutenção da limpeza dos revestimentos.

Variáveis climáticas como o vento e a precipitação pluviométrica podem estar relacionados com o aparecimento de manchas, como também a porosidade do material de revestimento e a forma das fachadas. O vento fará a dispersão de partículas, podendo depositar-se na fachada do edifício. Já as chuvas porque ao escorrer sobre a fachada, vai absorver os depósitos de sujeira arrastando-as e porosidade do material, penetrando nos poros do revestimento, colmatando-se com a sujeira nela contida (Chaves, 2009).

É evidente a necessidade de reparo dos sistemas de drenagem das edificações e impermeabilização, limpeza das fachadas em revestimento cerâmico, troca do rejunte e, após o reparo de revestimento argamassado e eventuais reparos das estruturas de concreto, troca da pintura com uso de material adequado ao ambiente de exposição.

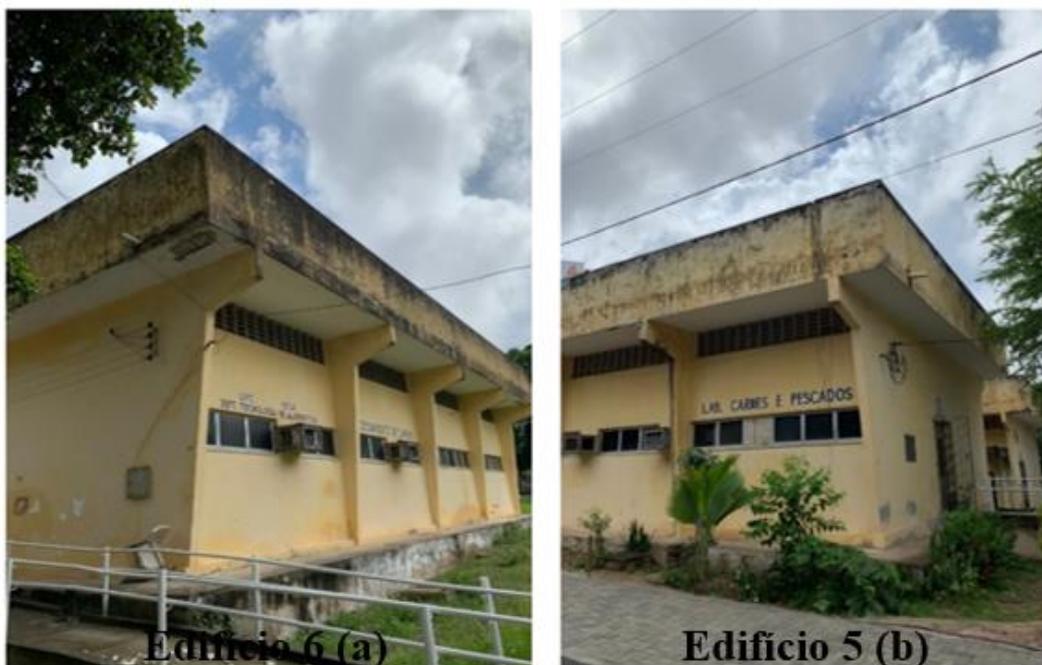
**Figura 6:** Manchas e descoloração em revestimento de pintura do Edifício 6 (a) e Edifício 5 (b).

As manchas de pinturas ocorreram, preferencialmente, nas fachadas dos edifícios 4, 5 e 6 (Laboratório de Microbiologia, Processamento de Carnes e Panificação) que se constituem como os edifícios mais antigos que compõem o Departamento de Engenharia de Alimentos, constituídos por acabamento final em pintura (Figura 6).

De maneira geral, as fachadas em revestimento cerâmico apresentam descoloração e manchas por toda a extensão das fachadas, sobretudo, nas fachadas frontais, com presença constante de ventos e mais próximos ao açude da Agronomia. No que se refere ao revestimento em pintura, listam-se então as seguintes patologias: manchas decorrentes de descoloração nas paredes externas das edificações; destacamento da pintura, provocado por perda de aderência da película motivado pela presença de umidade no substrato, provavelmente causados pela presença de umidade no ambiente bem como, a possível utilização de pintura inadequada ao ambiente; as manchas presentes nas estruturas foram evidenciadas por eflorescências e bolor devido ao uso e exposição à intemperes.

Nas paredes de borda, foram observadas a presença de eflorescência de sais, provocada por infiltração e manchas escuras, provenientes de bolor, devido à umidade presente no ambiente, acúmulo de água ou falhas dos sistemas de impermeabilização e drenagem pluvial. As possíveis causas apontadas para a ocorrência das manchas e descoloração são: falhas de drenagem, ausência de manutenção e limpeza, fachadas com exposição direta ao sol e chuva e utilização de materiais inadequados (pintura inadequada ao com alta exposição à umidade). Decorre-se destas patologias um baixo risco, com prejuízos estéticos e de baixo e nulo grau de risco aos usuários das edificações.

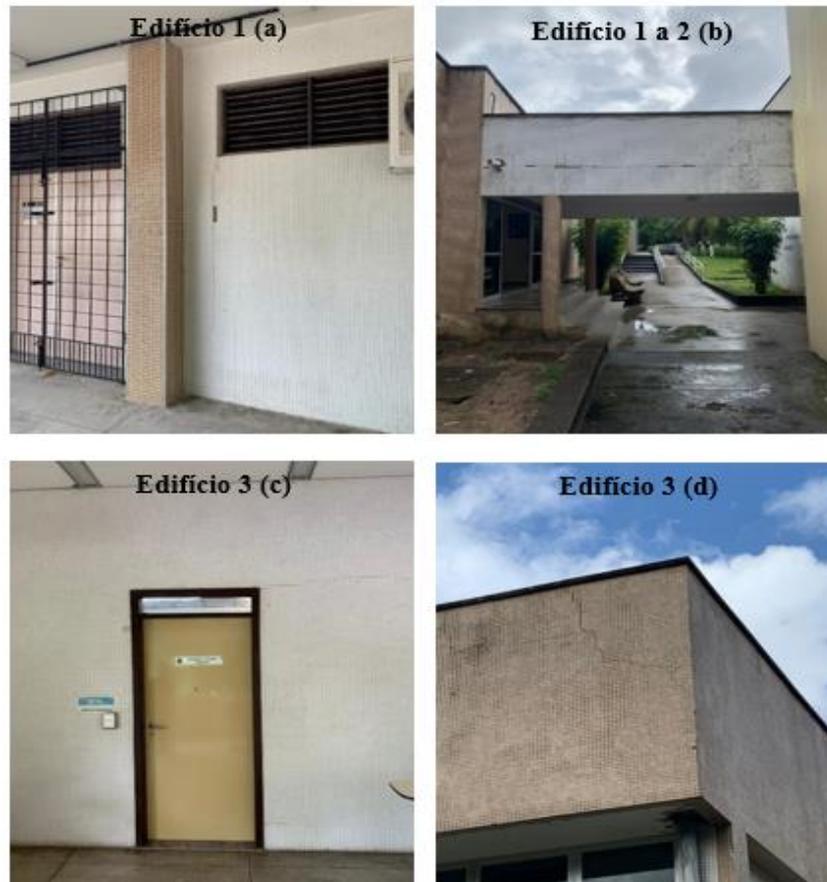
**Figura 7:** Fissuras nas alvenarias externas e internas.

O conjunto de imagens apresentado na Figura 7, apresentam algumas fissuras em alvenarias externas (fachadas) nos edifícios com revestimento cerâmico e, na parte superior de uma porta (patologia recorrente nas portas e janelas no interior da edificação). A Figura 7

apresenta as fissuras nas alvenarias externas e internas 1, 2 e 3: (b e d) externa e (a e c) internas.

Na Figura 7 (imagens a e c) apresentam o principal tipo de patologia encontrada nas áreas internas das edificações, sobretudo nos edifícios 1, 2 e 3, indicando a falha executiva ou ausência de verga e contra verga. Estas aberturas têm espessura entre 0,5 mm a 1,5 mm podendo ser classificadas como fissuras ou trinas.

Na imagem b (Figura 7), observa-se uma fissura horizontal em toda a extensão da passarela que liga o edifício 1 ao 2 (Laboratório de Cereais e de Análise Sensorial), onde a passarela possui laje em concreto armado com paredes laterais em alvenaria convencional de bloco cerâmico. Esta patologia pode ser decorrente de infiltração associada a movimentação do elemento estrutura (laje) que compõe a passarela.

Na parte superior da laje, percebeu-se o acúmulo de água e manchas de umidade na parte inferior da passarela. Vale ressaltar que esta passarela não tem acesso aos usuários da

edificação, sendo utilizada para colocação de aparelhos de ar condicionado. Para a imagem c, na Figura 7, verifica-se uma fissura inclinada na borda superior do Edifício da Administração (3), podendo indicar deformação na laje de cobertura da edificação.

Indicam-se a colocação de vergas e contra vergas nas esquadrias, reparo da impermeabilização da laje da passarela entre os edifícios 1 e 2, avaliar a estabilidade da alvenaria de borda (Figura 7, imagem c) quanto à movimentação da fissura ou da laje da cobertura e reparo das fissuras estabilizadas e reparo do revestimento. Quanto à avaliação do risco classifica-se como de médio risco, com prejuízo estético, financeiro de reparos, possibilidade de queda de material sobre os usuários (alvenaria de borda do edifício da administração).

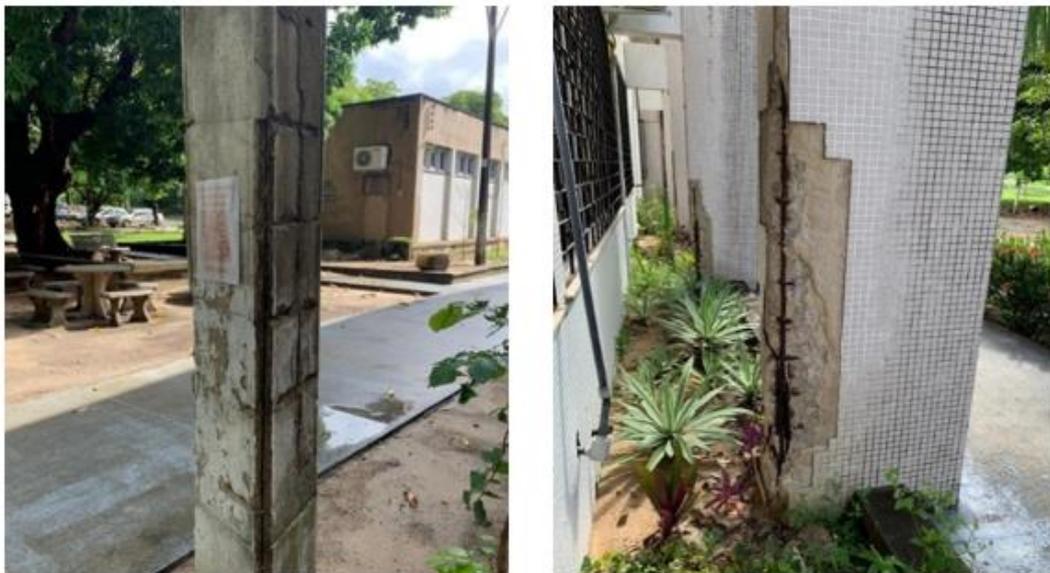
**Figura 8:** Pilares externos com corrosão de armaduras.

Observou-se o surgimento de fissuras e corrosão de armaduras, com deslocamento do recobrimento e revestimento argamassado e cerâmico (Figura 8).

A corrosão acomete os pilares de borda dos Laboratórios de Cereais, Laboratório de Análise Sensorial, com destaque para o prédio da Administração, de maior proximidade ao açude da Agronomia. Foi observado que a linha de pilares da fachada voltada para o açude, que apoiam a laje de cobertura da edificação, apresentava maior comprometimento por

corrosão e deslocamento do recobrimento de concreto, mais evidente na parte inferior dos pilares, fato que se associa à presença de umidade em excesso no solo (Figura 8 b).

A Figura 8 representa um pilar do Laboratório de Análise Sensorial, voltado para a Avenida Humberto Monte, distante cerca de 250m, na qual apresenta um alto tráfego de veículos sugerindo menor relação com os ventos e com o açude e maior relação com a carbonatação, proveniente do anidrido carbônico (CO<sub>2</sub>), sobretudo, por se tratarem de pilares de menor área e sem revestimento cerâmico.

De maneira geral, o processo apresenta-se de menor comprometimento, se comparado com os pilares da fachada principal (frontais ao açude), fato associado à distância da linha de pilares até a Avenida Humberto Monte, distante cerca de 250m, e associada a presença de vegetação de grande parte nesta área do *Campus* do Pici.

Indicam-se como ações necessárias a avaliação do comprometimento das estruturas indicadas neste tópico, com o intuito de se avaliar a extensão da corrosão, perda da estabilidade estrutural, reposição das armaduras comprometidas, reparo do concreto de recobrimento com materiais e espessuras convenientes ao ambiente de exposição, reparo do sistema de impermeabilização e drenagem. As patologias foram classificadas como de alto risco, em virtude do comprometimento estrutural aparente observado nos pilares e lajes, com risco à integridade física aos usuários e potenciais custos adicionais para a recuperação dos elementos estruturais.

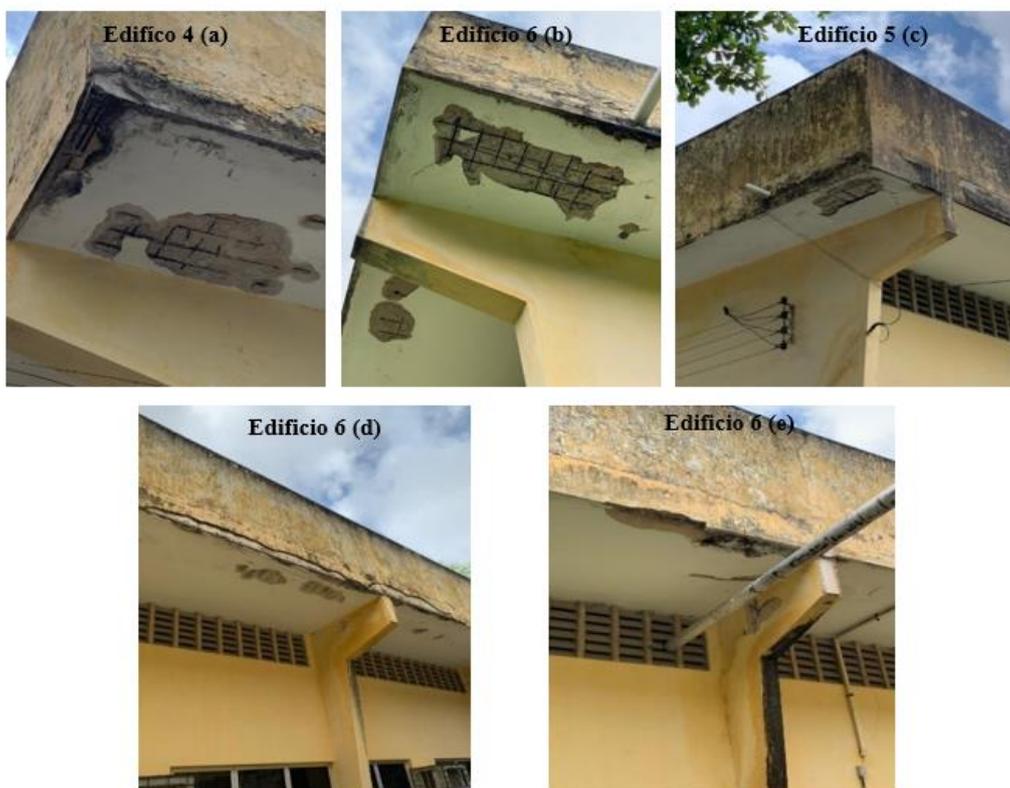
**Figura 9:** Processo corrosivo das lajes de cobertura dos edifícios.

Para os edifícios que compõem o Laboratório de Microbiologia, de Processamento de Carnes e Panificação se observa na Figura 9, a armadura exposta com perda aparente de seção de aço das lajes de cobertura, além do deslocamento do concreto de recobrimento. Esta ocorrência indica o processo de corrosão que compromete todas as lajes externas destas edificações.

A corrosão nas estruturas avaliadas pode ser decorrente de falhas no processo de impermeabilização das lajes da cobertura, associada à proximidade umidade constante proveniente da ação do vento e do corpo aquático próximo (açude da Agronomia). Decorre também de ausência de manutenção preventiva, associada à idade da edificação comprometendo a durabilidade e segurança do sistema estrutural dos edifícios.
