## **Análise das manifestações patológicas e eficiência de quatro pontilhões de estrutura de concreto armado e metálica localizado no bairro Vila Ildemar, Município de Açailândia, Estado do Maranhão (MA), Brasil**

**Analysis of the pathological manifestations and efficiency of four reinforced concrete and metallic structure bridges located in the Vila Ildemar neighborhood, Municipality of Açailândia, State of Maranhão (MA), Brazil**

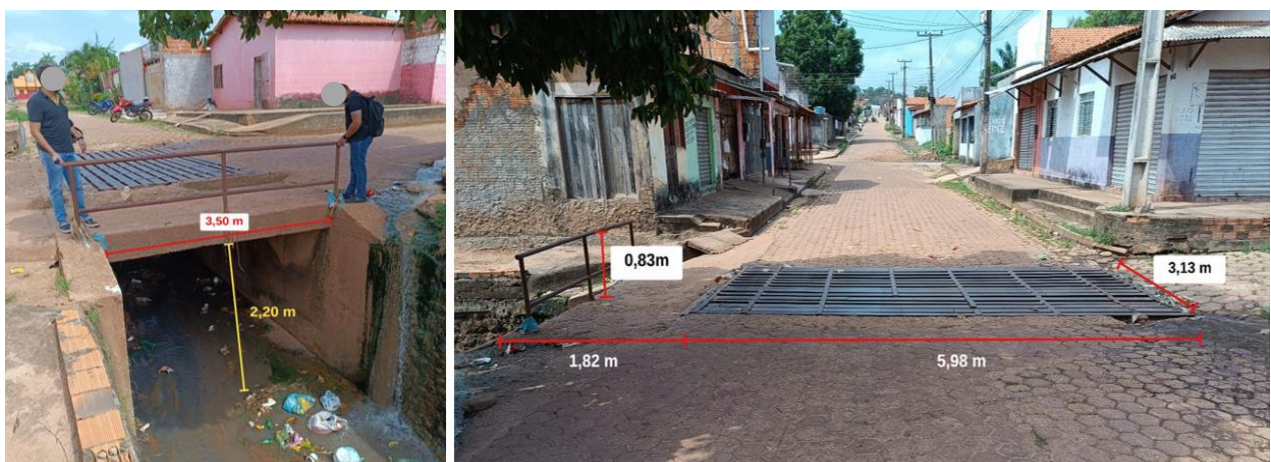
**Figura 1** – Dimensões do primeiro pontilhão metálico analisado no bairro Vila Ildemar, Açailândia-MA.

O pontilhão metálico apresentado na Figura 1, possui dimensões que permite observar um vão livre de 3,5 m, sendo inferior a 6 m, portanto, de pequeno porte e classificada como pontilhão. É notável ainda algumas características presentes no pontilhão, como, a presença da área de passeio feito em concreto e guarda-corpo metálico para pedestres, a pista de rolamento é toda feita em trilhos metálicos instalados no sentido horizontal em relação ao sentido da rua, os trilhos utilizados são unidos por chapas de aço que permitem maior estabilidade durante o tráfego dos veículos, porém, a estrutura apresenta algumas

manifestações patológicas que serão expostas nas imagens a seguir, assim como, a presença de lixo descartado de modo inadequado.

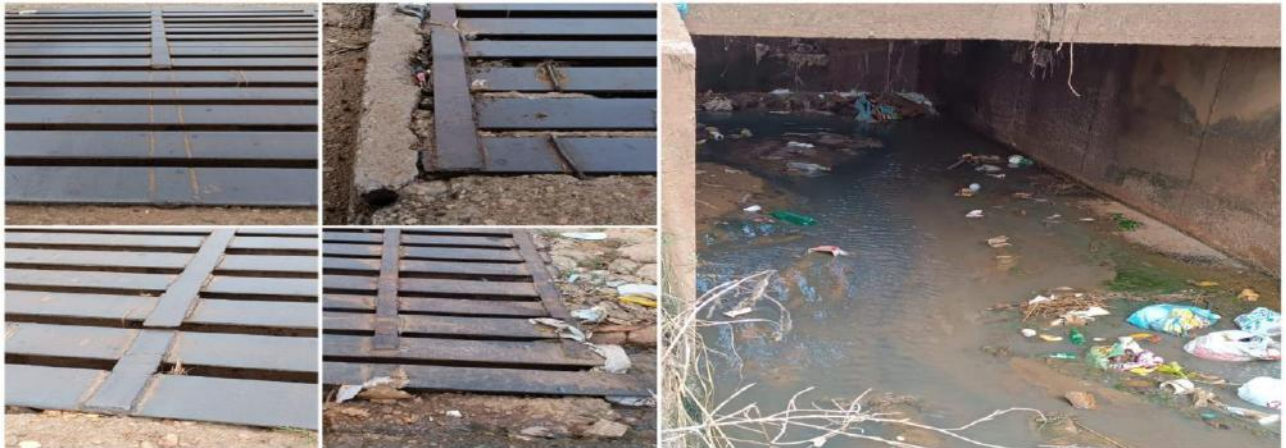
**Figura 2** – Manifestações patológicas e lixo presentes no primeiro pontilhão metálico.

As imagens da Figura 2, ilustram a deterioração de diversas partes da ponte, evidenciando manifestações patológicas como fissuras na seção de concreto conectada aos trilhos metálicos. Um fenômeno crítico presente é a carbonatação, processo que propicia o surgimento das fissuras. A carbonatação ocorre devido à exposição direta da estrutura à água (H<sub>2</sub>O), proveniente de chuvas, e aos gases atmosféricos, notadamente o dióxido de carbono (CO<sub>2</sub>). Este contato desencadeia a formação de ferrugem e a corrosão de elementos estruturais, o que, a longo prazo, pode comprometer a capacidade de resistência do pontilhão.

Após análises visuais detalhadas, não se observou qualquer sinal evidente de manutenções preventivas nos componentes de aço. Além disso, constatou-se a presença de detritos como lixo, lodo e areia, causando uma obstrução leve no canal de passagem da água, abaixo do pontilhão.

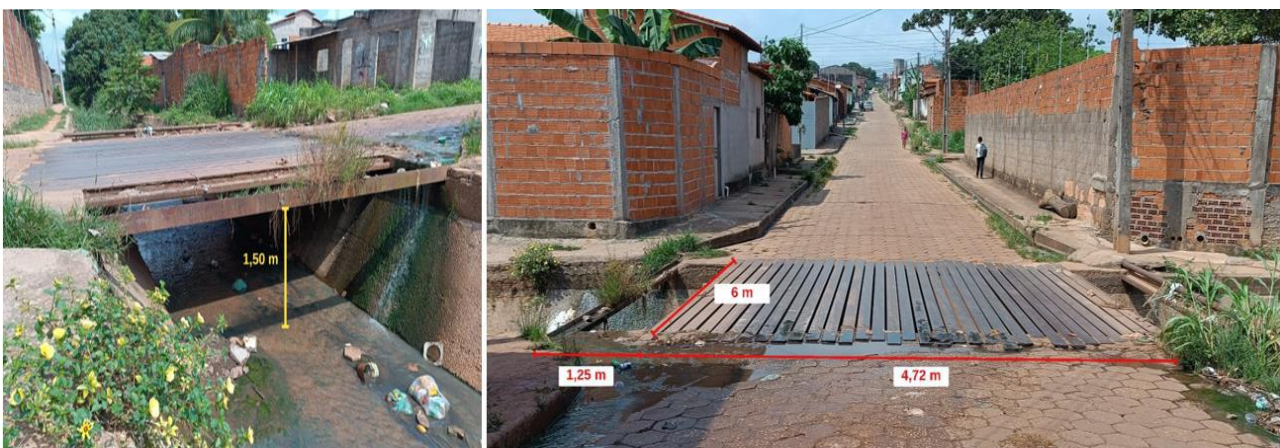
**Figura 3** – Dimensões do segundo pontilhão metálico analisado no bairro Vila Ildemar, Açailândia-MA.

O segundo pontilhão metálico representado na Figura 3, apresenta dimensões que proporcionam um vão livre de 6 metros, caracterizando-o como de pequeno porte e classificado como pontilhão. Ao analisar suas características, destaca-se a ausência de área de passeio e guarda-corpo para pedestres. Segundo informações de residentes locais, esses elementos eram originalmente construídos em madeira em ambos os lados do pontilhão. Contudo, ao longo do tempo e exposição direta à água da chuva, a estrutura de madeira deteriorou-se completamente, não deixando vestígios para análise.

A pista de rolamento é composta por trilhos metálicos dispostos verticalmente em relação à direção da rua. Conforme relatado pelos moradores locais, essa configuração já resultou em acidentes devido à orientação e espaçamento irregular dos trilhos. Durante a passagem de ciclistas, os pneus das bicicletas foram retidos pelos trilhos, ocasionando quedas. Além das mencionadas observações, serão apresentadas algumas nas imagens a seguir.

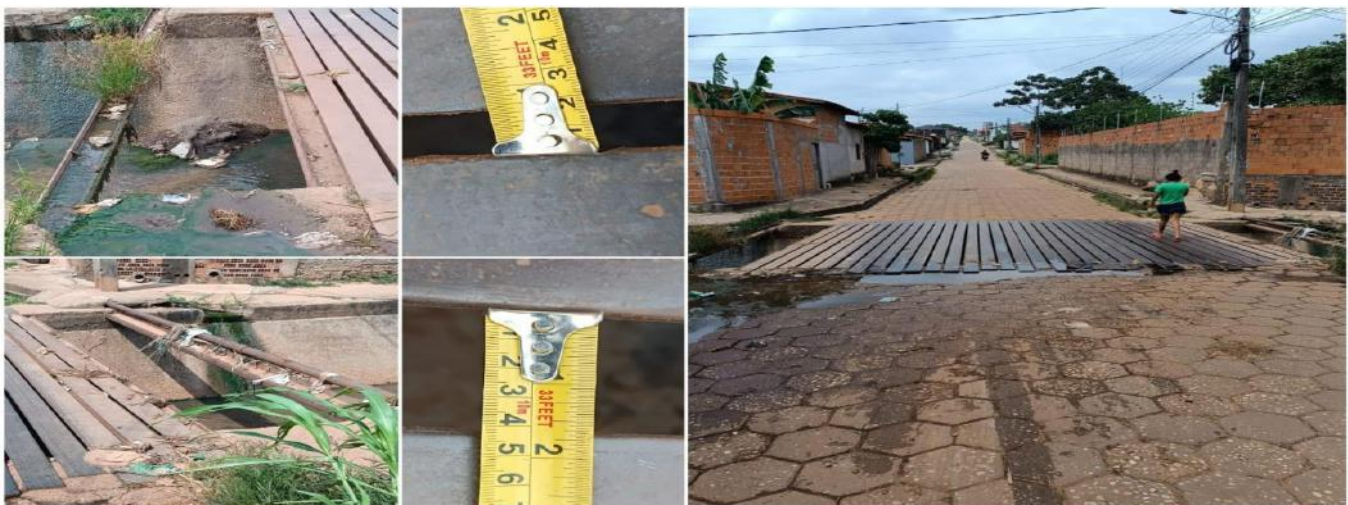
**Figura 4** – Manifestações patológicas e presença de vegetação no segundo pontilhão metálico.

Na Figura 4, é demonstrado a análise visual através dos registros fotográficos, sendo visível a ausência de manutenção do pontilhão, a presença de vegetação em seu entorno, a área de passeio inutilizável pela inexistência de piso para caminhar e ausência de guarda corpo, também é notória a discrepância da distância entre os trilhos, oxidação em partes do pontilhão e irregularidades entre a junção dos trilhos e a via de acesso, o que causa acúmulo de água e desconforto dos usuários da via. Para Rodrigues et al. (2023), os defeitos executivos de uma estrutura podem aparecer em várias etapas construtivas de uma edificação e, com o tempo, podem piorar e até provocar o colapso da mesma.

Em ambas as estruturas mencionadas, ocorre uma significativa acumulação de água durante os períodos chuvosos. Nesses momentos, a água, que deveria ser escoada sob as estruturas, ultrapassa seu limite máximo, resultando na inundação das pistas de rolamento. Esse transbordamento chega a afetar as vias de acesso, propiciando a inundação da área circundante e potencialmente invadindo as residências dos moradores locais. Vale ressaltar que, embora os dois pontilhões apresentem alturas e vãos livres distintos, ambos enfrentam os mesmos desafios relacionados a esse problema.

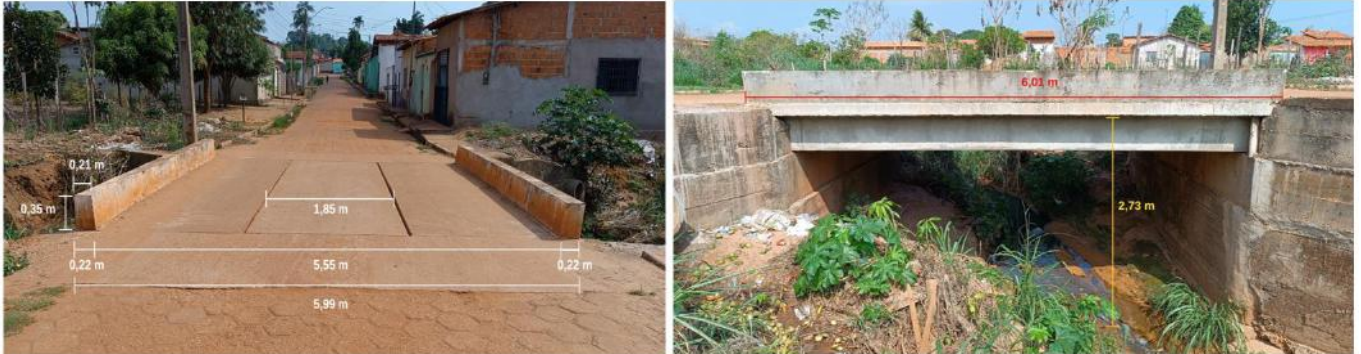
**Figura 5 - Pontilhão em concreto armado.**

O pontilhão examinado é feito em concreto armado, teve sua construção recente. E na sua inspeção visual, não foram observadas manifestações patológicas evidentes. No entanto, em termos de segurança e mobilidade, foram identificadas deficiências notáveis. As dimensões do pontilhão abrangem uma largura total de 5,99 metros, com uma defesa de 0,22 metros

e uma altura de 0,35 metros. A distância entre as lajes é de 1,85 metros, proporcionando uma altura livre de 2,73 metros. Esses detalhes são ilustrados na Figura 5.

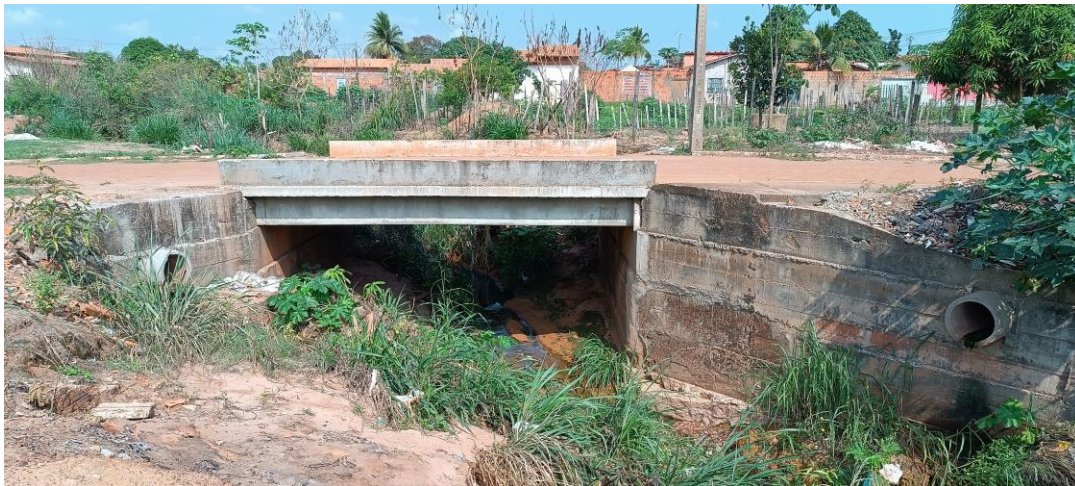
**Figura 6 – Falta de segurança e lixo em baixo do pontilhão.**

O pontilhão analisado revelou diversas falhas na sua execução. A falta de passarelas obriga os pedestres a dividirem espaço com os veículos, o que torna a travessia perigosa. Além disso, a ausência de guarda-corpo compromete a segurança, elevando o risco de quedas no córrego. A presença de detritos sob o pontilhão e o lançamento de esgoto observado na Figura 6, tem potencial de acarretar anomalias estruturais futuramente, devido ao acúmulo e às chuvas intensas, estes fatores, por sua vez, podem levar a enchentes e recalques no solo. A presença de esgoto próximo ao pontilhão representa ameaças ambientais e estruturais, a falta de infraestrutura adequada pode desencadear impactos adversos na comunidade.

A correção dessas deficiências é crucial para garantir a segurança dos usuários e a durabilidade do pontilhão, evitando danos materiais e ambientais a longo prazo. Medidas preventivas devem ser implementadas para mitigar os riscos associados às condições atuais do pontilhão. A atenção a esses aspectos é essencial para evitar acidentes, preservar a integridade estrutural e minimizar impactos negativos na comunidade e no meio ambiente.

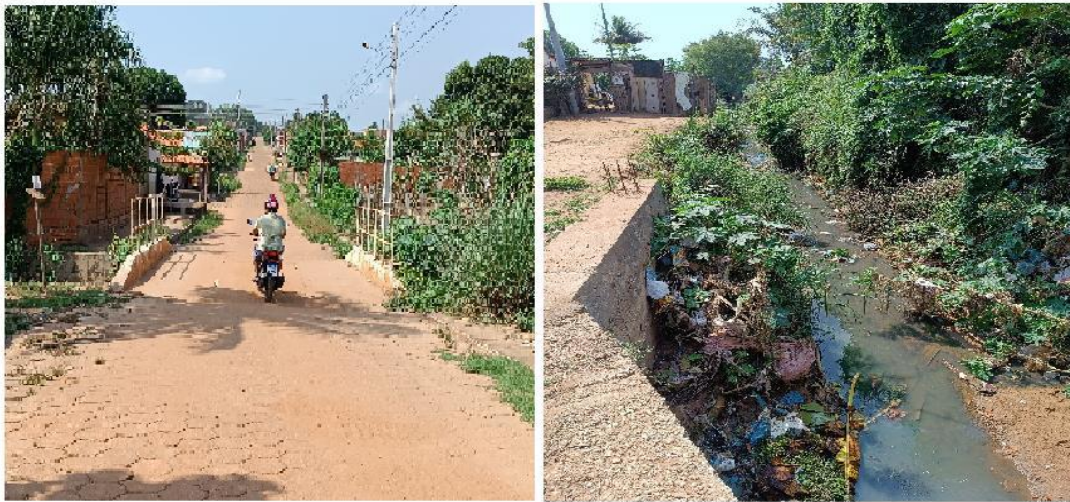
**Figura 7** – Pontilhão em uso e a presença de residência na beira do córrego.

No segundo pontilhão de concreto armado como apresentado na Figura 7, é visível a presença de estruturas de segurança como o guarda corpo, em contrapartida notou-se a ausência de passarela que representa um desafio significativo para a segurança dos pedestres que necessitam transitar pela região, percebe-se também a presença de moradias em áreas irregulares às margens do córrego. Essa situação, está em desacordo com as normas estabelecidas pela Lei n. 6.766/1979, que proíbe a ocupação a menos de 15 metros do curso de água, destacando a urgência de intervenções tanto para garantir o cumprimento das regulamentações urbanas, quanto para assegurar a integridade e a mobilidade segura da comunidade local.

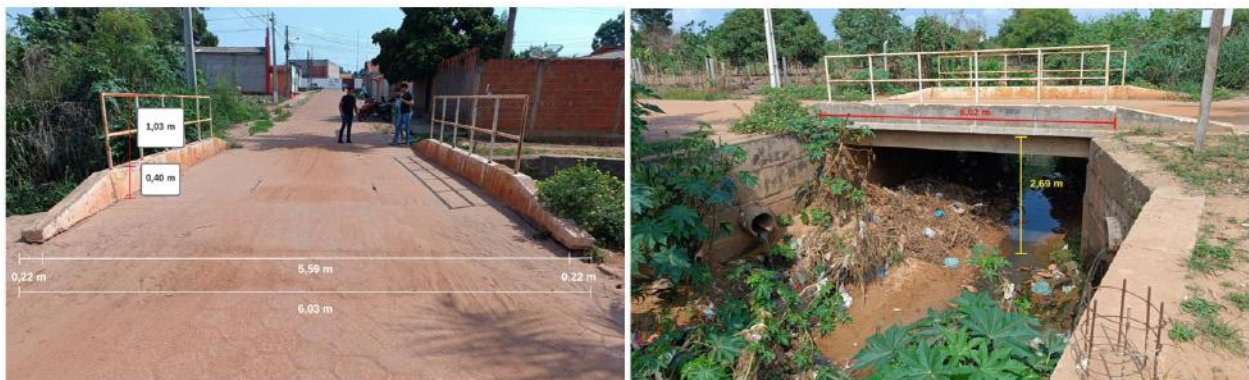
**Figura 8** – Dimensões do segundo pontilhão de concreto armado.

A estrutura do pontilhão de concreto, possui dimensões de 6,03 m de largura de ponta a ponta, 0,22 m de largura de defesa, 0,40 m de altura, 1,03 m de guarda corpo e uma altura livre do solo até a estrutura de 2,63 m, revela não apenas características físicas, mas também preocupações estruturais significativas. Além dos mencionados parâmetros dimensionais, a análise detalhada revela deficiências críticas na rede de drenagem, manifestadas por um mal dimensionamento que compromete a eficácia do sistema. O problema acentua-se com a inadequada execução da rede de esgoto, muitas vezes resultando no lançamento inadequado nas paredes de contenção, elevando o risco de saturação do solo, como observa-se na Figura 8.

A situação é agravada pela presença visível de resíduos na área circundante percebidos na Figura 8, apresentando um cenário que pode obstruir o fluxo natural da água, contribuindo para potenciais episódios de alagamento. Esses fatores cumulativos não apenas comprometem a integridade estrutural do pontilhão, mas também levantam sérias preocupações sobre a segurança futura da infraestrutura, sugerindo a possibilidade iminente de colapso. A atenção imediata a esses problemas é essencial para mitigar riscos e garantir a sustentabilidade a longo prazo dessa importante estrutura viária.
