**Levantamento técnico dos problemas patológicos dos edifícios da UEMG - Unidade de
João Monlevade: efeitos e condutas de intervenções**

**Technical survey of the pathological problems of UEMG buildings - João Monlevade
unit: effects and intervention conducts**

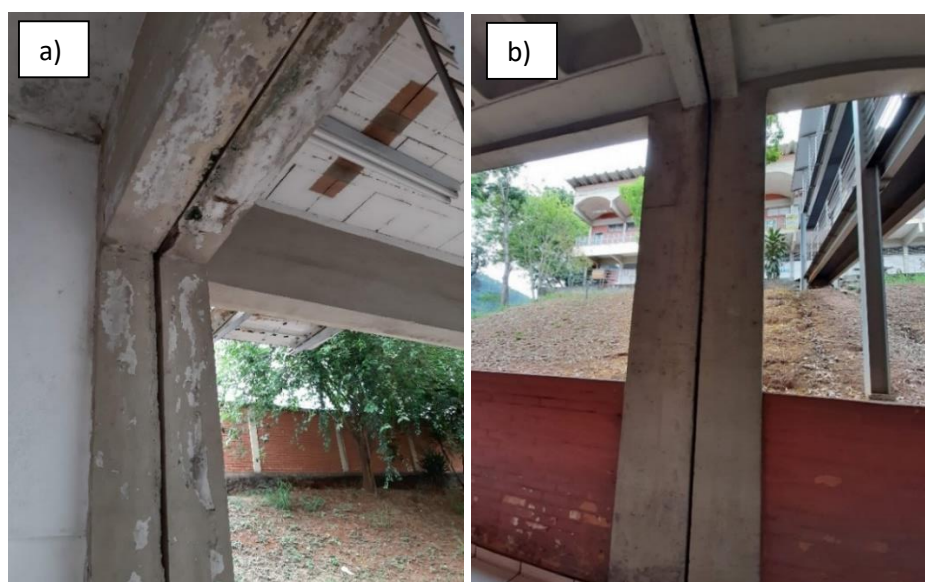
Figura 6: Infiltração nas juntas de dilatação.

Durante a vistoria feita na instituição, pôde ser observado infiltrações nas juntas de dilatação entre os pilares e também entre as vigas, em ambos os blocos, conforme representado na Figura 6 (a) e (b).

a) Junta de dilatação no bloco 1; b) Junta de dilatação no bloco 2

As juntas de dilatação são espaços entre elementos estruturais, a fim de impedir trincas nas estruturas quando essas se movimentarem devido à variação térmica. Porém, as juntas devem ser impermeabilizadas, para evitar problemas de infiltração (Imperberg, 2019). Diante disso, a principal causa para essa patologia, é exatamente a falta ou má execução da impermeabilização das juntas. Ou seja, pode ser devido à falha de projeto, por não constar o processo de impermeabilização no projeto executivo ou devido à falha no processo executivo, com a má execução da impermeabilização, gerando tais problemas.

Para sanar esse problema, deve-se fazer a impermeabilização das juntas. De acordo com Cruz (2003), Righi (2009) e Sika Brasil (2019), uma das formas de impermeabilização de juntas é a utilização de mantas asfálticas, com pontes de impermeabilização (camadas de sacrifício). As pontes de impermeabilização possuem a função de redistribuir em áreas maiores as tensões devido a movimentação (Thomaz, 2001). A Figura 7 ilustra um exemplo de detalhamento técnico para executar a impermeabilização.

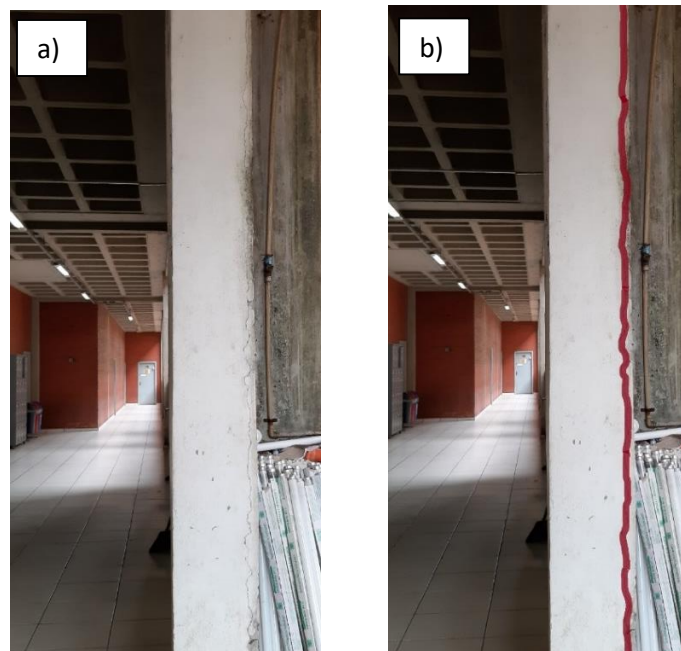
Figura 9: Fissura ao longo de toda extensão do pilar.

Foi possível detectar problemas na armadura em dois locais, sendo eles, na viga do *hall* de circulação no primeiro andar do bloco 1 e no pilar ao lado do acesso à biblioteca do bloco 2. Sendo que no pilar, foi possível identificar a carbonatação pela existência de uma fissura ao longo de toda a extensão do pilar, como mostrado na Figura 9 (a) e (b), sendo que na Figura 9 (b) a fissura está em destaque, para melhor visualização.

Ao verificar o cobrimento desse pilar, foi averiguado que o cobrimento dele é de 1,0 cm. Diante disso, a principal causa para essa carbonatação é o cobrimento inferior ao mínimo

recomendado pela NBR 6118 (ABNT, 2007), que era de 3,0 cm para pilares e vigas em um ambiente de agressividade classe II. Vale ressaltar que para a verificação do cobrimento mínimo foi avaliada a versão de 2007 da NBR 6118 e não a sua atualização de 2014. Uma vez que a versão de 2007 que era válida na época da construção da edificação.

De acordo com o problema exposto, primeiro deve-se saber quanto do total da área de aço está comprometida. Visto que, na etapa de dimensionamento de estruturas em concreto armado, ao fazer o cálculo de área de aço, tem a adição de 15% a mais de aço, devido aos coeficientes de segurança. Assim sendo, caso a área de aço danificada seja menor que 15%, não é preciso fazer a reposição da área de aço perdida, somente realizar a recuperação do concreto (Souza & Ripper, 1998).

Para a recuperação de componentes de concreto armado onde não tenha se perdido acentuada área de aço, pode ser feita da seguinte forma: antes do procedimento começar se deve fazer o escoramento da estrutura para posteriormente iniciar a remoção de todo concreto carbonatado; depois faz a limpeza da barra de aço, retirando o óxido de ferro presente até que alcance o metal são; seguidamente faz a remoção da poeira que está nas barras e no concreto, com jato de ar ou escova; posteriormente faz a proteção das barras de aço com produto anticorrosivo e aplica-se também uma resina epóxi tanto nas barras quanto no concreto velho para melhor aderência com o novo concreto que será preparado; após todo esse procedimento faz o preenchimento da região danificada com concreto. Para evitar retração, utiliza-se concreto “seco” ou com adição de aditivo expensor. Sendo recomendada a cura de no mínimo 7 dias (Thomaz, 1989; Cimento Mauá, 2018).

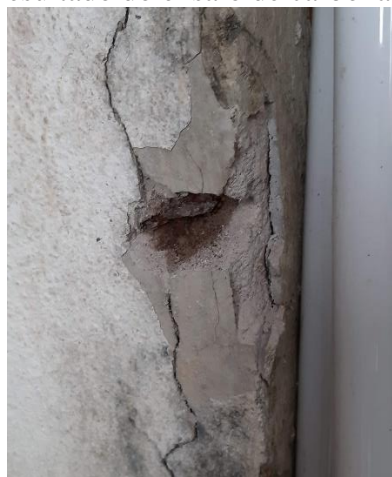
Figura 10: Resultado do ensaio de carbonatação no pilar.

No pilar citado, o concreto superficial foi retirado até chegar na armadura do pilar. Após isso foi feito o ensaio de carbonatação, conforme exposto no item 2.1.3, para verificar se o concreto está carbonatado. A Figura 10 mostra o resultado do ensaio, constatando que o concreto naquela região está carbonatado, pois ao aplicar a fenolftaleína no local, não teve alteração da coloração da mesma.

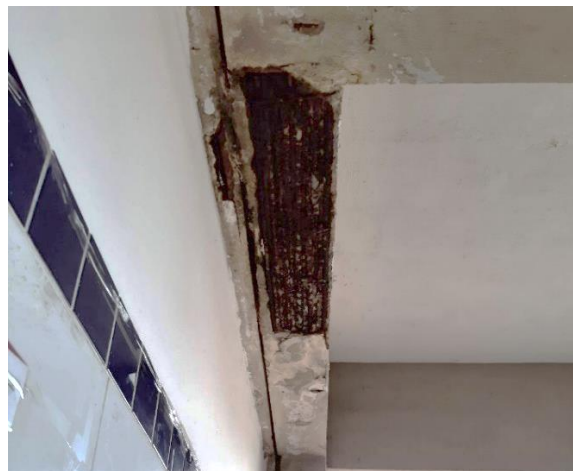
Figura 11: Viga do *hall* de circulação do bloco 1 com armadura exposta.

Já na viga, o concreto está visivelmente cabornatado. Uma vez que o aço do elemento estrutural se encontra em elevado grau de oxidação, conforme observado na Figura 11. O grau de oxidação é tanto, que parte do concreto de cobrimento foi destacado, devido ao aumento do volume do aço oxidado.

No caso da viga, como esse problema se encontra no bloco 1, e este foi construído na década de 60, uma das possíveis causas é o cobrimento insuficiente das armaduras pelo concreto. Visto que, naquela época a espessura de cobrimento de concreto às armaduras para

Vale ressaltar que em ambos casos, os elementos estruturais estão em contato direto com a umidade. No caso da viga, devido à falta de impermeabilização da junta de dilatação onde ela está inserida e no caso do pilar, devido a este ser em ambiente externo. De acordo com Vitório (2003) a presença de umidade no concreto influencia bastante o avanço da carbonatação. Corroborando com os resultados obtidos, onde os elementos internos da edificação, sem o contato direto com a umidade, não apresentam o mesmo grau de deterioração.

Nos casos em que a área de aço danificada é maior que 15%, a solução seria complementar o elemento estrutural com a quantidade de aço perdida pela oxidação. De acordo com Souza & Ripper (1998) e a empresa Weber Saint-Gobain (2019), nesse caso, primeiro deve-se fazer o escoramento da estrutura, depois retirar todo o concreto carbonatado do inferior da viga até que todas as barras fiquem expostas, deixando um espaço mínimo 2,5 cm entre as barras e o concreto. Após, deve-se apicoar as laterais da viga para encaixar os novos estribos, caso seja necessário aumentar a seção de concreto ou a resistência ao cisalhamento, conforme ilustra a Figura 15.

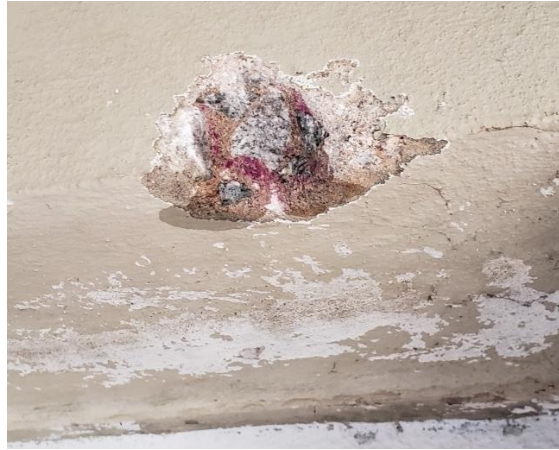
Figura 12: Parte não carbonatada da viga.

Como pode ser visto na Figura 11, próximo ao apoio da direita da viga, o concreto não está destacado. Assim sendo, o ensaio de carbonatação foi realizado nesta região. Uma vez que, na região com o concreto destacado e a armadura oxidada, é sabido que o concreto se encontra carbonatado. Deste modo, foi quebrada uma parte do concreto, até chegar na armadura e foi aplicada a fenolftaleína e constatou que naquele local não estava carbonatado, pois o local onde foi aplicado a substância ficou com a cor rosa, como apresentado na Figura 12.

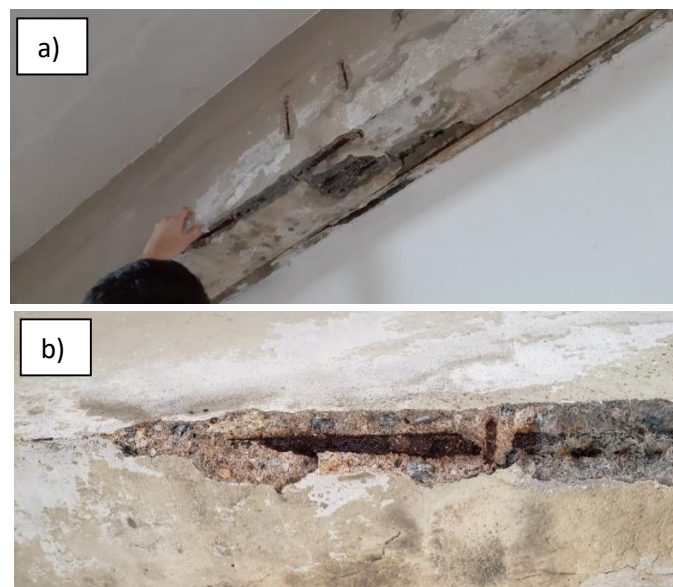
Figura 13: Ensaio de carbonatação na viga.

O mesmo ensaio foi realizado na viga, porém no local onde a armadura está exposta, foi aplicada a fenolftaleína no concreto, e verificou-se que o concreto realmente está carbonatado. Uma vez que o concreto onde foi aplicada a substância não mudou de cor, como ilustra a Figura 13 (a) e (b). A Figura 13 (a), mostra a aplicação da fenolftaleína no concreto, e a Figura 13 (b), mostra o resultado da aplicação, que foi o concreto permanecer da mesma coloração inicial.

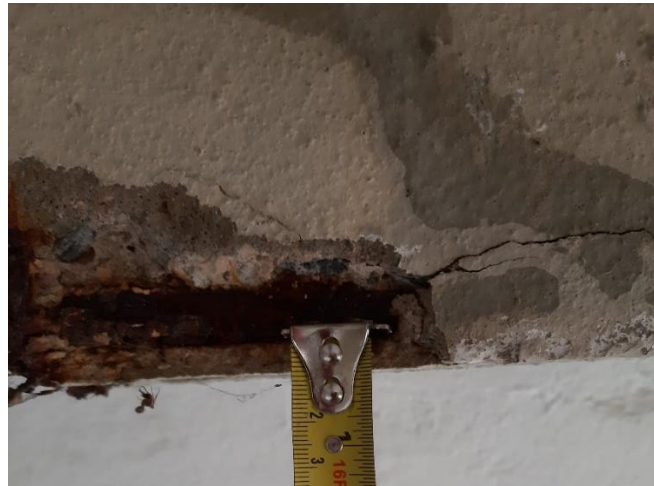
Figura 14: Cobrimento da parte carbonatada;

vigas interiores era de no mínimo 1,5 cm e para vigas exteriores era de 2,0 cm, de acordo com a NB-1 (ABNT, 1940). A Figura 12 apresenta que o cobrimento da armadura na região central da viga é cerca de 8 mm, confirmando que o cobrimento existente não atende à norma da época.

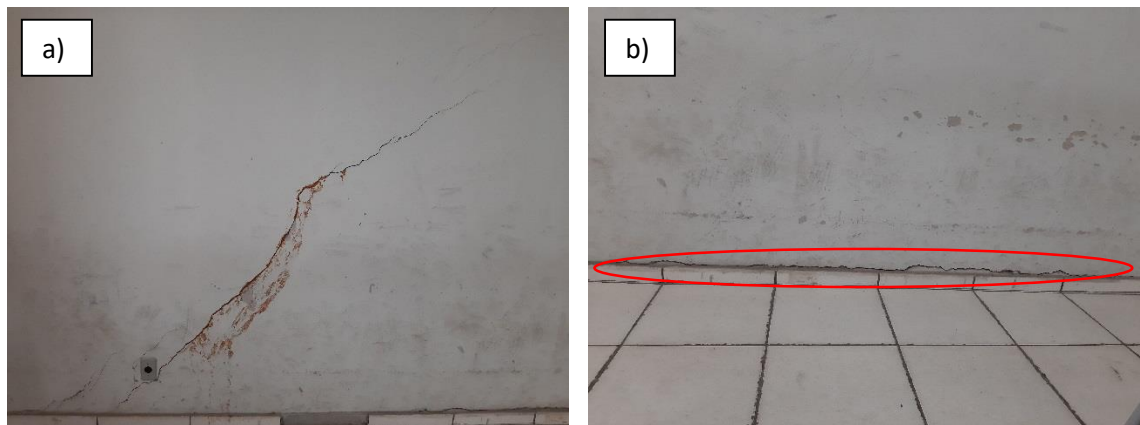
Figura 17: Fissuras na alvenaria.

Um dos problemas patológicos mais presentes nos blocos da instituição são as fissuras na alvenaria, sendo elas transversais ou horizontais, conforme apresenta a Figura 17 (a) e (b), respectivamente.

Para essas fissuras, a principal causa identificada foi a deformabilidade excessiva de estruturas de concreto armado. Segundo Thomaz (1989), as principais configurações de trincas provocadas pela flexão de vigas e lajes são divididas em quatro. Porém, comparando as existentes na instituição com as configurações típicas expostas pelo autor, identifica-se uma semelhança entre as existentes e a que ele classifica como deformação devido ao componente de apoio se deformar mais que o componente superior.

Diante os resultados apresentados, verifica-se que a possível causa dessa patologia é devido ao erro no momento do projeto, pois a flecha máxima não foi verificada corretamente. Mas também, pode ter ocorrido falha na execução, uma vez que os concretos dos pavimentos não tiveram a mesma resistência.

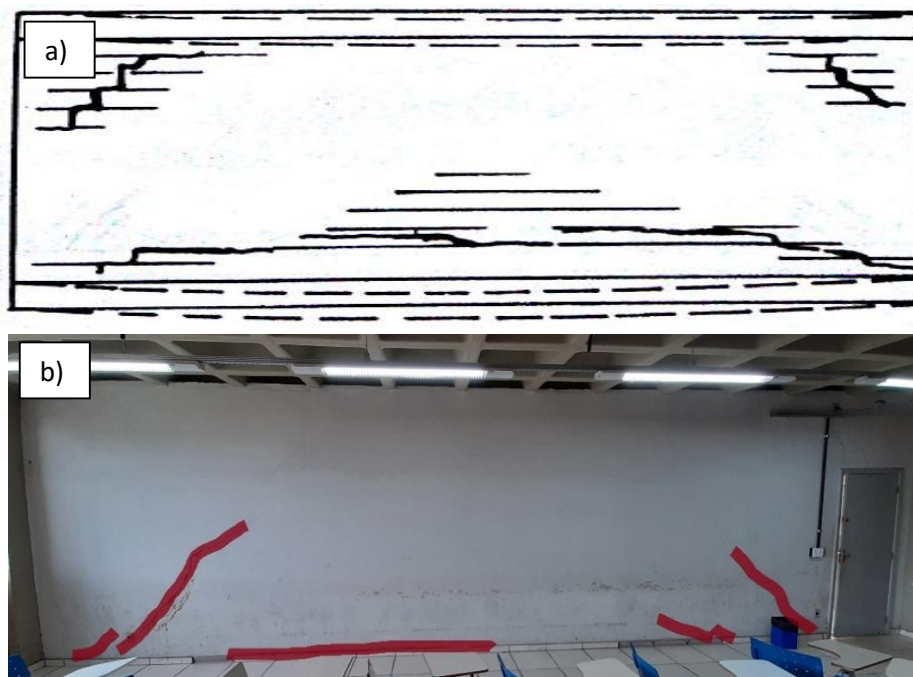
A Figura 18, compara as fissuras na alvenaria de vedação, devido a deformação do elemento de apoio ser maior que a deformação do elemento superior proposta por Thomaz (1989) (Figura 18 (a)), com as fissuras apresentadas na alvenaria da sala 9 do bloco 2 (Figura 18 (b)). Observe que as fissuras foram destacadas para uma maior nitidez.

Figura 18: Comparativo entre modelo de fissuras na alvenaria de vedação, devido a deformação excessiva e fissuras encontradas na sala 9 do bloco 2.
