Análise de manifestações patológicas em estruturas de concreto armado: uma revisão
Analysis of pathological manifestations in reinforced concrete structures: a review
Análisis de manifestaciones patológicas en estructuras de hormigón armado: una revisión

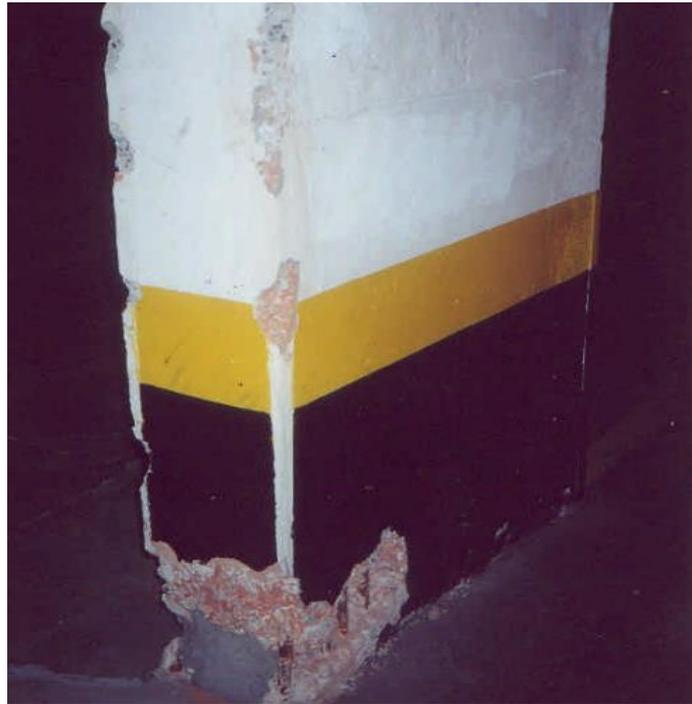
Figura 2: Falta de adensamento no momento da concretagem na obra 08.

De acordo com Gonçalves (2015), a causa dessa manifestação patológica na Figura 2 é proveniente da ineficiência do método de adensamento do concreto e também à falta de limpeza da forma antes da concretagem.

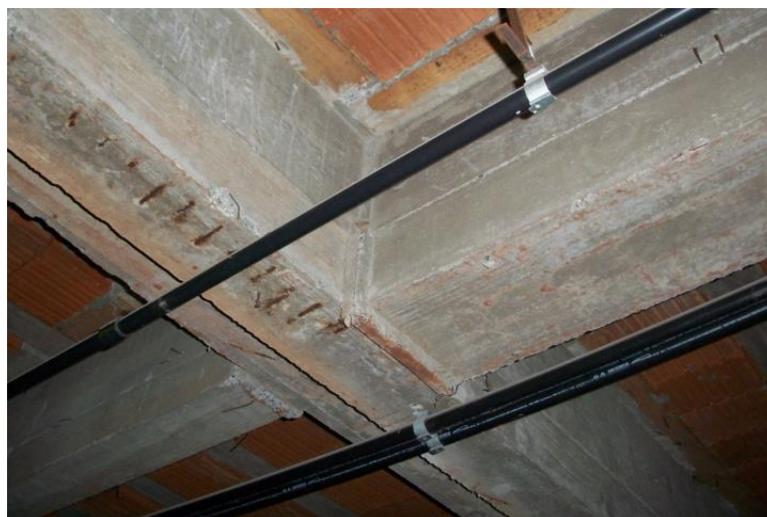
Figura 3: Inexistência de cobriemento na parte inferior da viga na obra 12.

Feita uma análise das manifestações patológicas na obra 12 (Figura 3), Lottermann (2013) chegou à conclusão que um dos motivos que levaram a corrosão da armadura foi falta de espaçador na armadura, o que possibilita danos futuros. O autor verificou que os estribos das armaduras da vida estão aparentes, assim como a armadura longitudinal positiva, com isso estando vulnerável à ataques de agentes agressores.

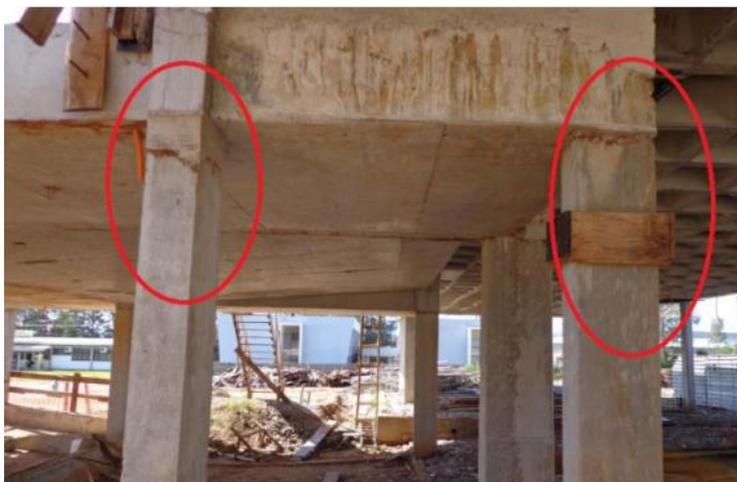
Figura 4: Fissuras proveniente de junta de concretagem em pilar na obra 7.

Helene (1998) corrobora com a presença da manifestação patológica localizada na face inferior da laje (junta da concretagem), apresentada na Figura 4, ao elencar que o cume do pilar com exagero de nata de cimento pode ser uma condição do aparecimento desse tipo de manifestação patológica, isso acontece devido a exsudação, resultando no enfraquecimento da

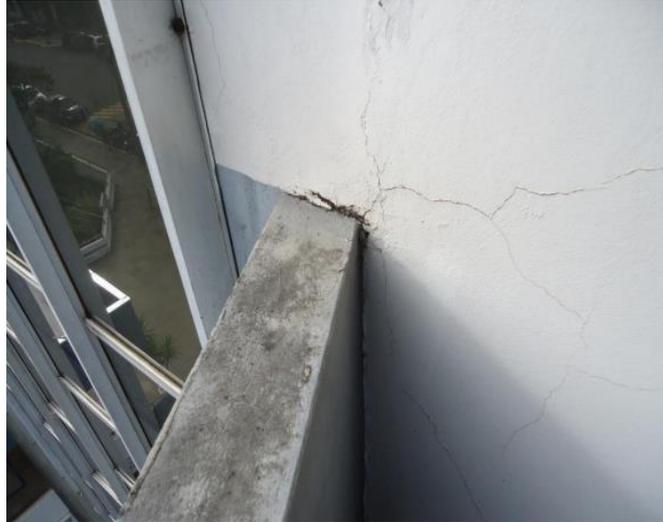
Figura 5: Fissura na parte externa da edificação na obra 15.

Na Figura 5, verifica-se a presença de fissuras que se cruzam em seu percurso. De acordo com Zuchetti (2015), essas anomalias evidenciam a retração hidráulica, entre os fatores que os causam destaca: falta de aderência, muitos níveis dispostos sobre a estrutura, além espessura ser acima do que a norma preconiza.

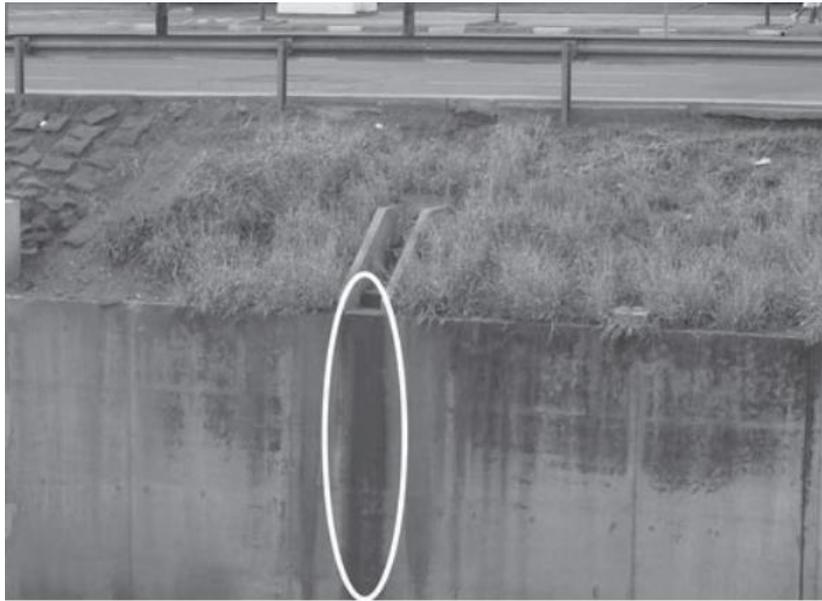
A Figura 6 apresenta o aparecimento de manchas na obra 12. A construção em questão trata-se de uma obra de saneamento básico, as manchas, segundo Melo, Andrade e Paula (2009), provém do escoamento da água impura sobre a estrutura, a água por escoar da escada de drenagem, escoar diretamente na parede do canal que se localiza na interface lateral, provocando umidade no trecho onde essa água impura percorre, isso também vem acontecendo com as saídas das tubulações apresentando bolor e manchas das mais variadas tonalidades, com isso essa água poluída desgasta o concreto podendo até a causar perda de seção posteriormente.

Figura 6: Manchas na parede lateral de um canal na obra 12.

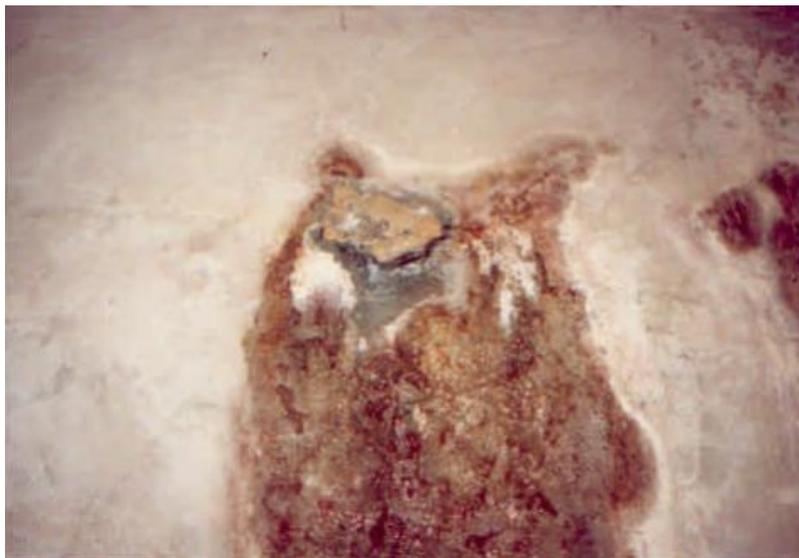
A Figura 7 também expõe um caso de mancha, manifestação patológica essa estudada na obra 8 por Gonçalves (2015), trata-se de uma construção de barramento de água. O autor listou as possíveis causas para o aparecimento desse tipo de manifestação patológica, atribuiu principalmente à falha na concretagem e má execução da cortina, uma vez que há a inexistência de drenagem do lençol freático e das águas.

Figura 7: Cortina de infiltração de água na obra 8.

Como metodologia de reparo na situação descrita, Gonçalves (2015) sugeriu a remoção completa do concreto que está em processo de desagregação, como também realizar uma regularização nas margens de abertura, fazer a limpeza nas barras de aço da armadura, solicita uma proteção galvânica para com a armadura, requisita que seja feita uma execução de rede de dreno com tubos PVC de 2” e um tamponamento com produtos impermeabilizante de boa qualidade em torno do tubo requerido.

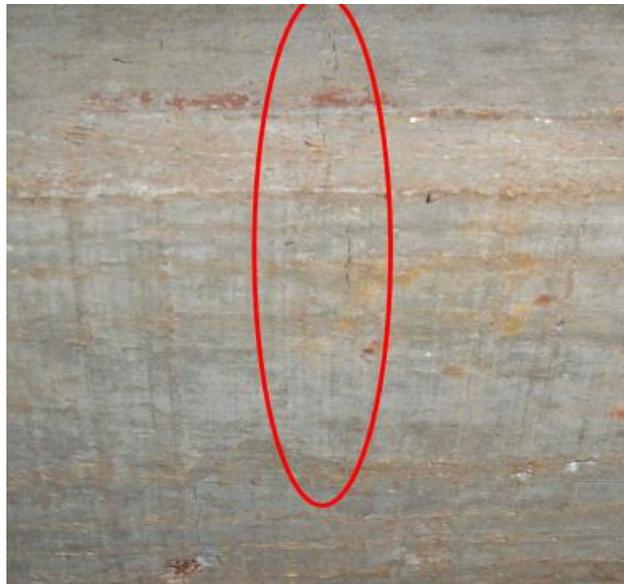
Figura 8: Trinca em viga de sustentação na obra 12.

Lottermann (2013) realizou uma descrição visual, no qual ele chegou à conclusão que se trata de uma trinca vertical na parte inferior da viga. A manifestação patológica se localiza no trecho central da viga em relação aos apoios de sustentação, a viga quando submetida a uma carga muito alta para sua capacidade de resistência delimitada no projeto, fica sujeita a trincas,

dessa magnitude ou até mesmo mais expressivas. Como possíveis causas da manifestação patológica, o autor sugere que o principal motivo do aparecimento desse tipo de manifestação patológica é devido ao excesso de carregamento, e devido a sua forma de manifestação e sentido caracteriza-se como uma trinca por flexão.

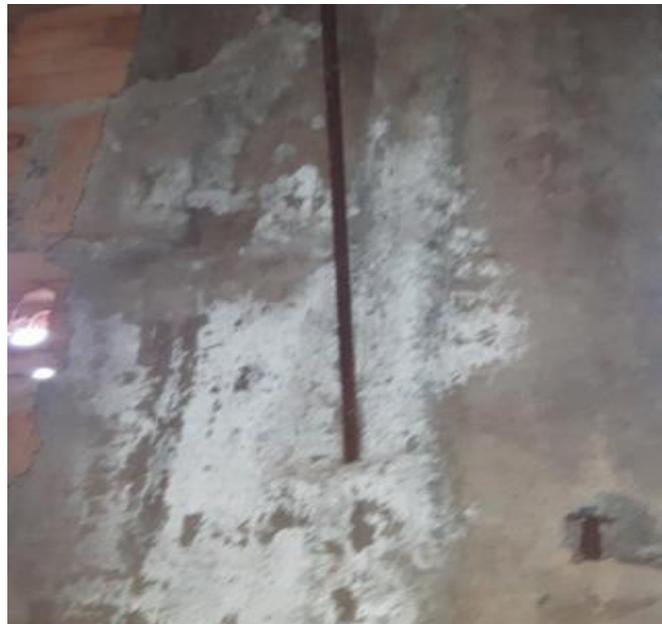
Figura 9: Eflorescência no pilar, desencadeamento de séries de patologias na obra 14.

Como nesse caso da obra 14 (Figura 9), o autor corrobora ao afirmar que a manifestação patológica do tipo eflorescência não prejudica apenas a estética, mas também é pode ser fator determinante na ação de oxidação da armadura.

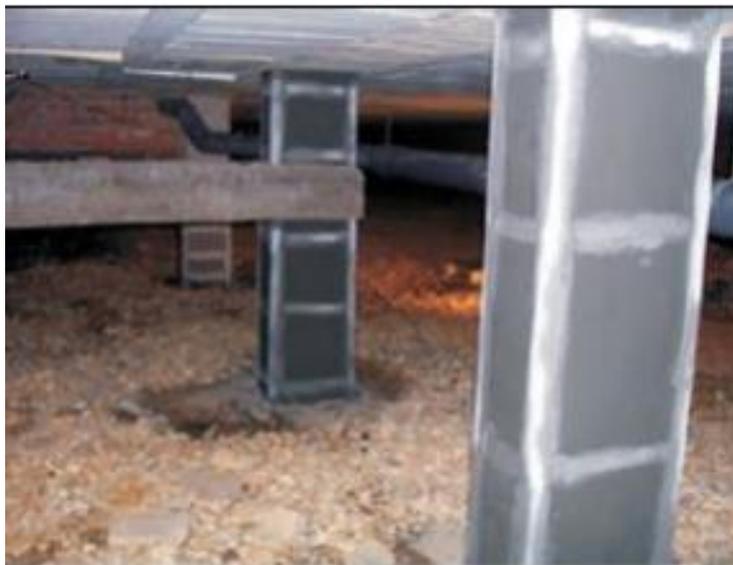
Figura 10: Pilar submetido a flambagem em processo de recuperação na obra 7.

A Figura 10 apresenta um pilar submetido ao confinamento por meio da lâmina de fibra de carbono. Trindade (2015) afirma que, essa técnica de recuperação dos pilares que estão submetidos a esforços superiores ao quis suportam, é válido tanto para pilares esbeltos assim como peças mais robustas.

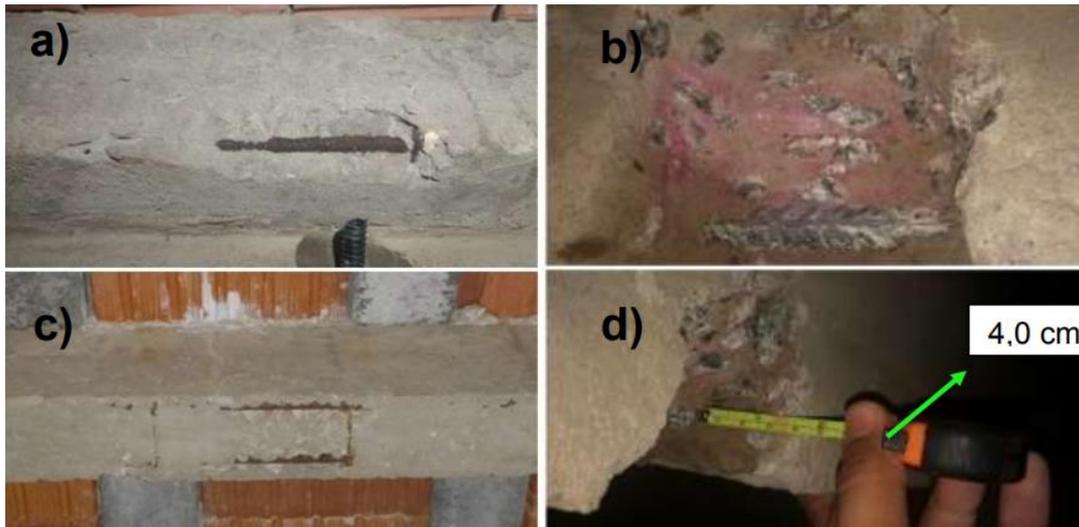
Figura 12: Ataque da carbonatação na obra 4.

Nessa situação, são ilustradas vigas a quais estão sob efeito da carbonatação, a Figura 12a) e 12c) apresentam estribos já sob o efeito da corrosão da armadura, anomalias essas advinda da carbonatação do concreto. Silva (2018) afirma que foram feitos ensaios com a fenolftaleína, contudo o índice de carbonatação se apresentou tão alto que não apresentaram nenhuma alteração na cor, exceto uma rápida coloração rósea avermelhada na Figura 12b). Para solucionar o problema, o autor propõe aumento na sessão do concreto, até que essas peças possam ter uma maior vida útil.
