Avaliação dos elementos de projeto e do estado de conservação do trecho de uma estrada vicinal do Estado de Pernambuco, Brasil

Evaluation of design elements and the state of conservation of the unpaved road section in the State of Pernambuco, Brazil

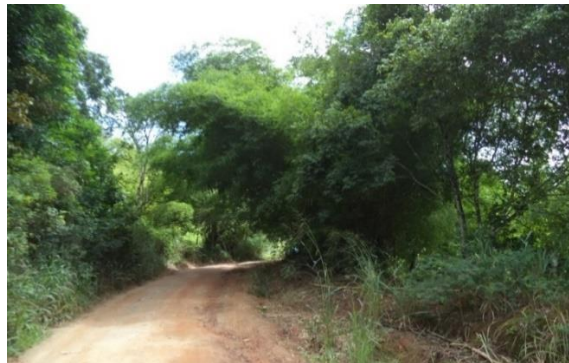
O perfil longitudinal da via é bastante misto, sendo composta por curtas retas, a sinuosidade se faz também presente, onde a vegetação nativa em muitos pontos ao longo do percurso causa dificuldade no requisito de visibilidade aos condutores (Figura 3), sendo o trecho por completo desprovido de qualquer sinalização.

Figura 3 - Vegetação nativa invadindo parte do Trecho PE-123.

A Figura 3 retrata um dos pontos onde visibilidade é quase nula, e os condutores têm que redobrar a atenção, para não ocasionar nenhum acidente. Além desse fator, também nota-se que a via se torna estreita, já que a vegetação nativa encontra-se em condição de crescimento na direção do sentido interno da via.

Por se tratar de vegetação nativa, é possível realizar a remoção de parte dessa vegetação, de maneira que não agrida o meio ambiente e que gere visibilidade aos condutores, resultando por fim em segurança para os que ali trafegam.

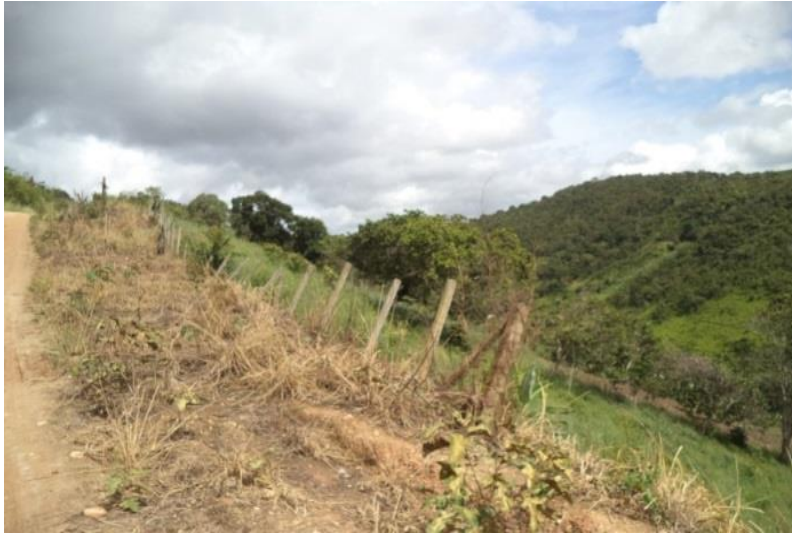
A Figura 4 exibe um dos pontos da via PE-123, onde há declividade e ribanceira, na qual se encontra uma grande quantidade de vegetação nativa.

Figura 4 - Local que apresenta declive à direita e montanhas ao redor - Trecho PE-123.

Tal trecho apresentado na Figura 4 não possui acostamento, fazendo com que os motoristas sejam obrigados, em situações de emergência, à estacionarem seus veículos no meio ou em lado oposto da via, já que em um dos lados da via, encontrasse alta declividade e abismo.

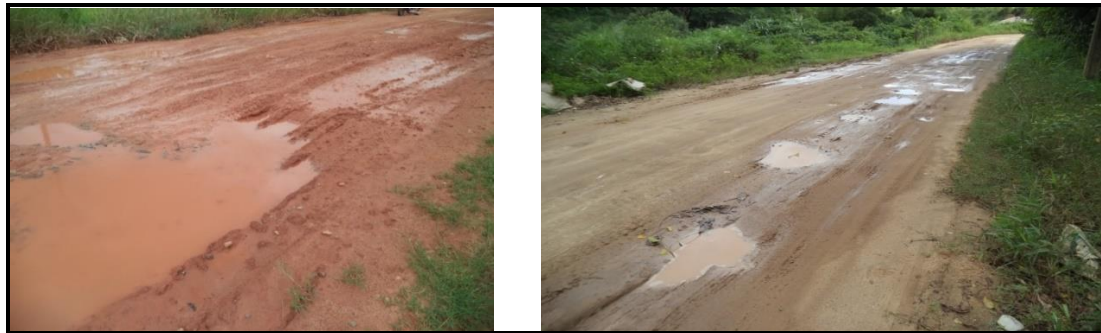
As manifestações patológicas variam de acordo com a estação do ano. Na estação do verão, as manifestações patológicas mais comuns são: trilhas de roda, segregação de agregados e corrugações; em período de inverno, a via se torna quase que intrafegável, pois não contém nenhum dispositivo de drenagem de forma que a água escoar livremente na via, surgindo assim, manifestações patológicas como buracos e trilha de rodas. A Figura 5 apresenta partes do trecho após uma noite de chuva.

Figura 5 - Parte do Trecho PE-123, após fortes chuvas.

A falta de dispositivos de drenagem acarreta o surgimento de patologias, como os buracos, visualizados na Figura 5, que podem ser tratados com substituição de material adequado e compactação adequada deste material no momento da sua disposição.

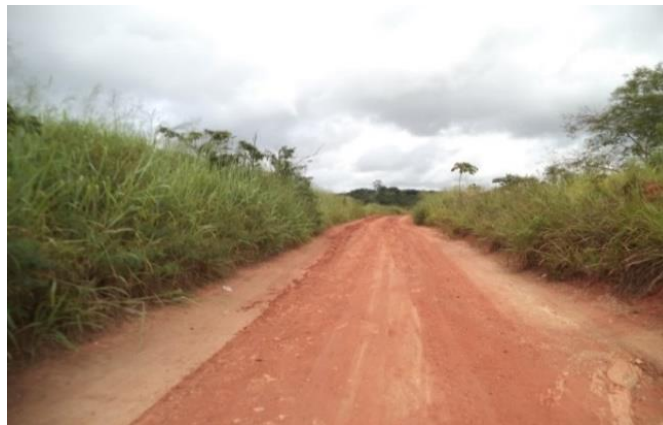
Na Figura 6 pode-se observar que a manifestação patológica caracteriza-se como trilha de rodas, podendo ser cessada com a realização de um pavimento primário e locação de dispositivos de drenagem como valetas.

Figura 6 - Trilhas de Roda - patologia no trecho da PE-123.

O trecho apresentado na Figura 6 tem como ponto relevante as depressões no sentido longitudinal ao eixo da via, causadas pela incapacidade e inadequação do solo no suporte da carga exercida pelo tráfego dos veículos.

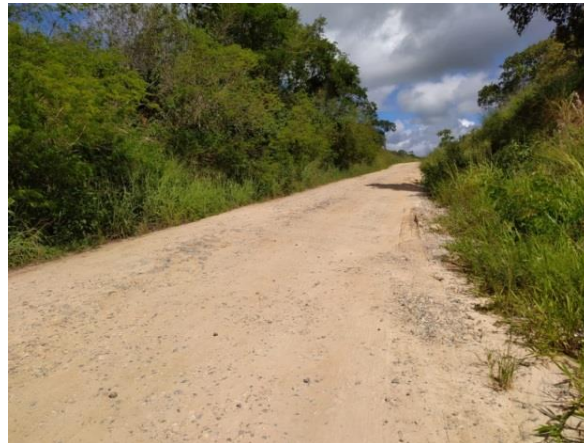
Já na Figura 7, a patologia observada trata-se de segregação de agregados.

Figura 7 - Segregação de agregados - Patologia no trecho da PE-123.

O tratamento indicado para a patologia presente na Figura 7 é realizar uma compactação quando houver à aplicação de agregados ou executar um pavimento primário tendo como auxílio á sarjeta e saída de água como dispositivos de drenagem.

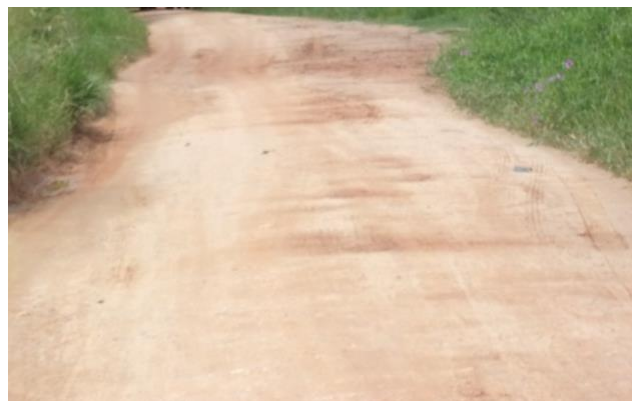
A Figura 8 apresenta a manifestação patológica denominada corrugações, muito frequente ao longo da via.

Figura 8 - Corrugações - patologia no trecho da PE-123.

A solução para o problema apresentado na Figura 8 seria através do reforço do subleito e/ou realização do pavimento primário, com camada drenante, sarjeta e caixa coletora, os quais são dispositivos de drenagem.
