**Condições operacionais de barragens destinadas ao armazenamento de água no Vale do
Rio Pajeú, Brasil**

**Operational conditions of dams intended for water storage in the Pajeú River Valley,
Brazil**

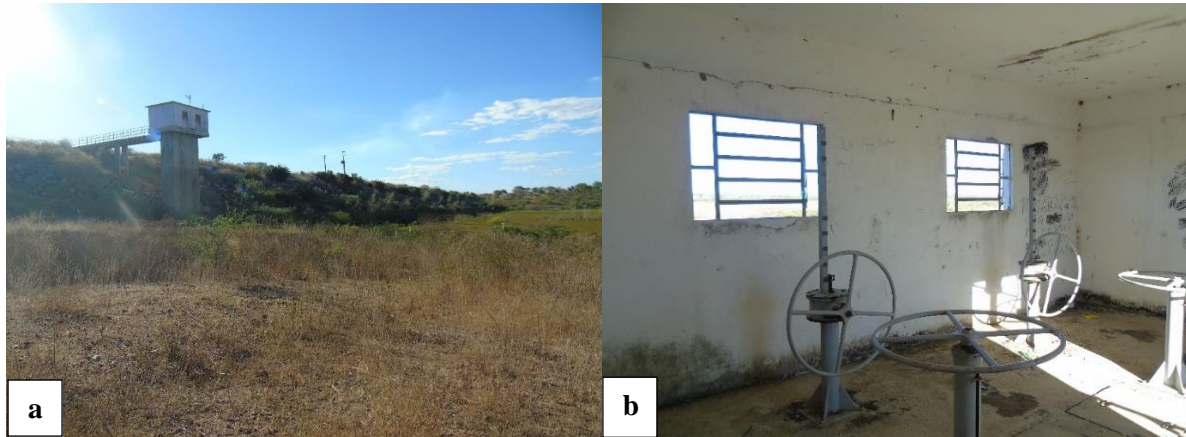
O acesso ao barramento não possui sinalização que indique sua localização, porém a estrada está em bom estado de conservação. Durante a visita não haviam operadores no local, estando totalmente aberta e sem fiscalização. A montante foram identificadas tomadas d'água e cultivos na borda do manancial em áreas destinadas a mata ciliar. Identificou-se ainda uma adutora de ferro fundido equipada com ventosa e bico de pitot para realização de pitometria, pertencente à COMPESA. Sob a condição geral do barramento, foi possível constatar que a parede principal da barragem se encontrava em bom estado de conservação, podendo-se transitar normalmente por cima de sua crista. Contudo havia a presença de vegetação excessiva nos taludes da parede principal tanto a montante quanto a jusante (Figura 2), o que indica falta de manutenção e que pode ocorrer infiltrações devido ao crescimento das raízes das plantas, podendo ocasionar aberturas na estrutura e aparecimento de tocas e ninhos de

animais, situação que pode ser agravadas por ventanias que abalam as estruturas das raízes sendo necessária a limpeza e a retirada da vegetação de seus taludes (Zuffo, 2005).

Figura 2. a) Presença de vegetação densa na parede principal da barragem do Rosário, b) Sala de controle das comportas da barragem do Rosário.

O vertedor de dissipação e as ombreiras direita e esquerda, apresentavam um bom estado de conservação, porém, foi possível visualizar a presença de vegetação em crescimento nas proximidades e adjacências da soleira. Entretanto observou-se que a sala de controle das comportas encontra-se completamente depredada e sem porta na entrada, fazendo com que o acesso seja permitido livremente (Figura 2b), indicando que o local está abandonado e sem vigilância. Foram visualizadas as régua linimétricas aparentemente novas e recém instaladas na calha hidráulica do barramento.

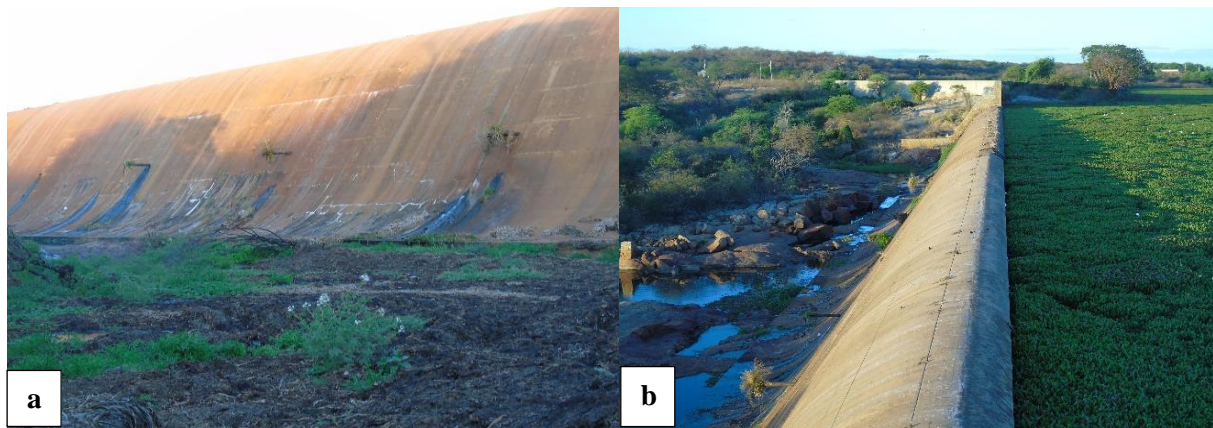
Por se tratar de uma barragem urbana e próxima à cidade, a barragem de Brotas possuía livre acesso para visitantes. No eixo da barragem, foram detectadas placas de advertência com relação ao risco de pessoas não autorizadas ao circularem no local, entretanto foi possível visualizar banhistas a jusante e muito lixo depositado no seu entorno. Foi possível constatar que sua parede principal se encontrava em boas condições a montante, porém a jusante existem infiltrações e rachaduras em toda sua extensão (Figura 3a), o que pode levar a um aumento na falha da estrutura e instabilidade no talude (Zuffo, 2005). Havia também à montante da parede presença de plantas aquáticas submersas no reservatório (Figura 3b), o que pode ocasionar entupimentos nas comportas (Zuffo, 2005). A presença de água a jusante do barramento é um indicador de que são necessárias medidas corretivas urgentes para consequências potenciais de rupturas futuras.

Figura 3. Parede principal da barragem de Brotas.

Segundo o MI (2002) para garantir a segurança da barragem de concreto, é necessária regularidade na limpeza no sistema de drenagem e eventuais manutenções no sistema impermeabilizante da estrutura.

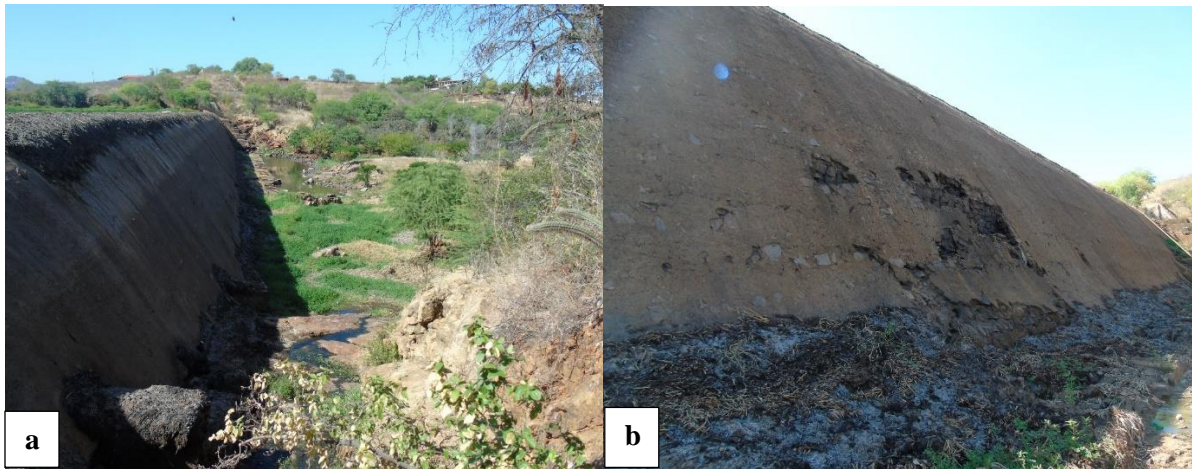
A barragem do Jazigo é localizada próxima a BR 232, barrando a calha principal do Rio Pajeú no município de Serra Talhada – PE. O acesso à parede (que também assume a condição de vertedor) é dificultado pela não localização de uma estrada de serviço e a um quantitativo de pedras soltas e presença de vegetação. A jusante da barragem acumula-se muito lixo, água estagnada, com presença de caramujos, mosquitos e vegetação arbórea (Figura 4a), constituindo-se um forte indicador que há infiltrações na parede do reservatório e drenagem insuficiente da água acumulada (Zuffo, 2005). Constatou-se também a presença de pescadores na crista do vertedor, fato muito perigoso uma vez que a parede possui 15 metros de altura e não tem estrutura de proteção para circulação de pessoas. Observou-se que no local existem muitas tomadas d'água e que algumas delas constata-se vazamentos importantes.

Figura 4. a) Presença de vegetação, infiltração, água parada a jusante da parede principal; b) Desgastes físicos observados na parede do vertedor da Barragem do Jazigo.

Como foi verificado nas barragens anteriores, não foi possível encontrar operadores e/ou vigilantes na área, denotando não haver uma preocupação dos gestores públicos no tocante à proteção e conservação da estrutura hídrica. No talude da parede principal, a jusante do barramento, que se constitui também na parede do vertedor da barragem, detectaram-se desgastes físicos, rachaduras, erosões e vazamentos (Figura 4b), situação que indica falha potencial da estrutura, com possível instabilidade no talude podendo causar o desmoronamento da parede (Zuffo, 2005). Segundo Collischonn & Tucci (1997), erosões situadas no pé do vertedor constituem em riscos futuros de rompimento da estrutura, principalmente no caso onde as vazões aí detectadas estejam aquém do estimado.

Como se trata de uma barragem de alto risco e de alto dano potencial associado, a mesma deve ser inspecionada semestralmente, ou seja, deve ser verificada toda a sua estrutura para identificar situações que possam comprometer a segurança da barragem (Agência Nacional de Águas [ANA], 2016).

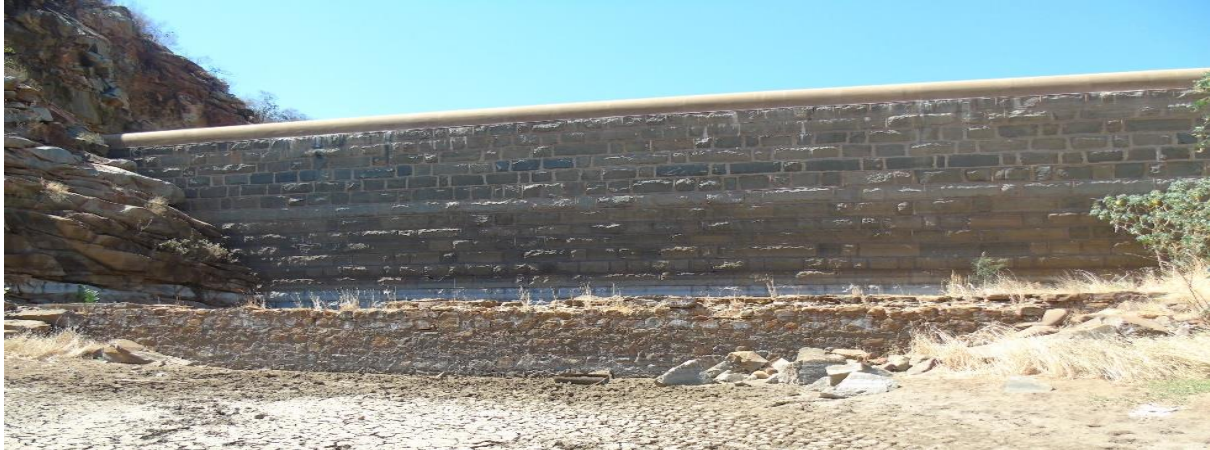
Localizada na área da estação experimental do Instituto Agrônomo de Pernambuco - IPA de Serra Talhada, esta barragem hoje encontra-se em colapso desde o início do ano de 2018. Este barramento foi construído pelo DNOCS em 1936 em alvenaria de pedra com 30,5 metros de altura. A barragem não está na calha principal do Rio Pajeú e represa as águas advindas dos riachos Medéia e Abóbora. Sua parede principal, dentre as barragens vistoriadas é aquela que apresentam as melhores condições de conservação (Figura 5). As ombreiras direita e esquerda se projetam para os maciços de pedra. Foi possível verificar que a

comporta, situada na parede principal, estava fechada e em bom estado de conservação, o mesmo ocorrendo com as régua linimétricas presentes a montante da parede.

Figura 5. Vista da parede principal a montante da barragem do Saco I.

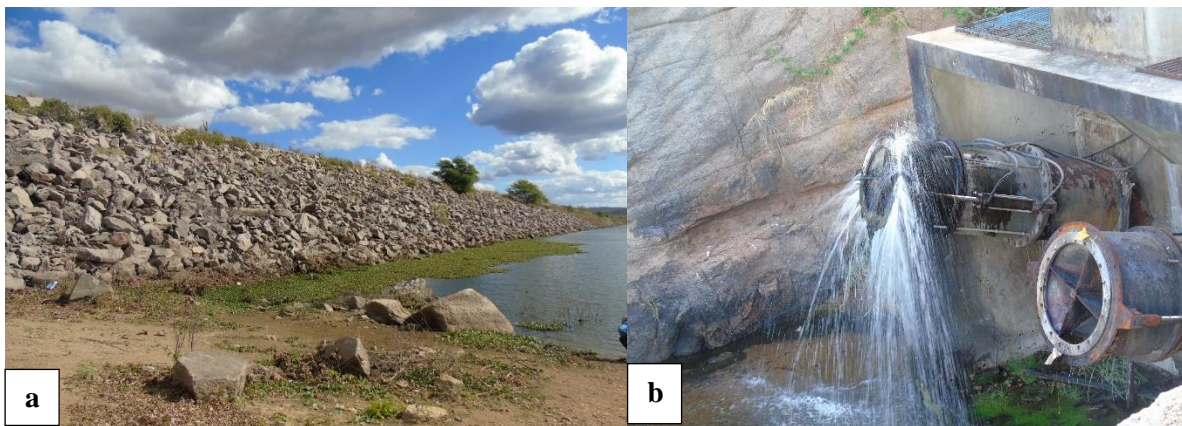
O reservatório possui fácil acesso, sendo utilizado pelos pescadores da região e por agricultores irrigantes. Durante a vistoria técnica foi possível observar barcos e pescadores a montante do barramento. Contudo, não havia operadores ou pessoas destinadas à fiscalização e proteção da área. Observou-se também que os taludes se encontram bem protegidos por enrocamento de pedras, tanto a montante quanto a jusante, porém, já é possível detectar uma quantidade razoável de vegetação arbórea em crescimento (Figura 6).

Figura 6. a) Parede principal a montante do barramento; b) Comportas da barragem de Serrinha.

A presença de vegetação arbórea nos taludes é um indicador que não há manutenção da parede e que, devido a presença das raízes das árvores, pode haver o aparecimento de infiltrações, o que danificará a estrutura hídrica (Zuffo, 2005). Sua ombreira esquerda está encravada na rocha e a direita no maciço de terra, adjacente a qual foi construído um vertedor que possui soleira rente ao solo e onde constata-se a presença de vegetação espontânea. A face esquerda do vertedor foi construída e está bem conservada, o mesmo não ocorrendo com a face direita que apenas foi escavada na rocha bruta.

Esta barragem possui duas comportas do tipo “rabo de pavão”, estando uma no momento da vistoria técnica fechada e a outra, apesar de fechada, apresentando vazamento (Figura 6b). Destaca-se ainda que, a montante destas comportas, no túnel que aloja a tubulação que leva água da montante para jusante do barramento, constatou-se um vazamento de alta intensidade e corrosões significativas na parte externa desta tubulação. Estas constatações in loco já nos permitem deduzir que não há manutenção nas comportas e nem na parede do túnel, de onde gerou-se a liberação de uma vazão que não é prevista o que pode levar a uma ruptura futura da estrutura hídrica (Zuffo, 2015).

Conforme o MI (2002), as estruturas metálicas, como as comportas e condutos, devem ser alinhadas, rebitadas, soldadas e possuir revestimento de proteção para evitar danos como os que podem ocorrer na Barragem de Serrinha II.
