**Diagnóstico de degradação do Ribeirão Candidópolis, Itabira (MG): uma contribuição
para propostas de restauração**

**Diagnosis of degradation of Ribeirão Candidópolis, Itabira (MG): a contribution to
restoration proposals**

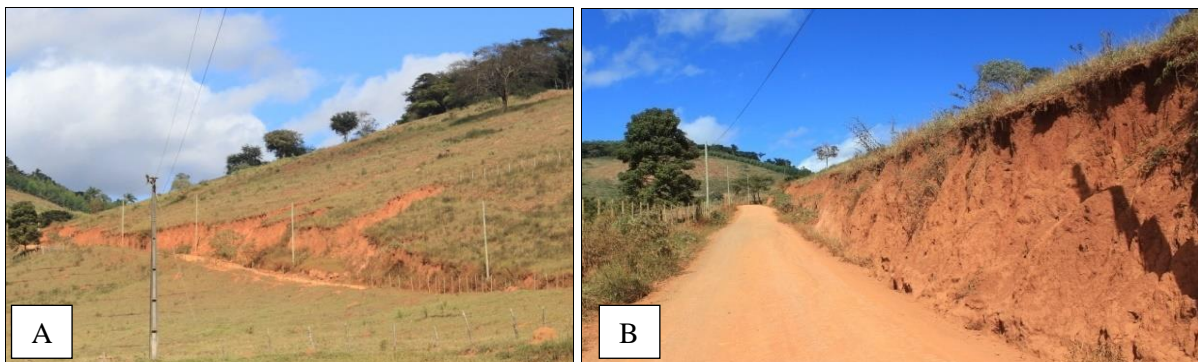
Figura 3: (A) Visão geral e (B) detalhe dos processos erosivos em área próxima à uma das nascentes do Ribeirão Candidópolis.

Como pode ser notado nas Figuras 3A e 3B, a erosão está em estágio avançado, ultrapassando, localmente, 4 metros de profundidade. Destaca-se que os processos erosivos, comum em outros trechos da bacia, aumentam a quantidade de sólidos que são transportados em épocas de chuva, contribuindo para o assoreamento do leito do ribeirão e perda da qualidade da água. Além disso, o controle de erosão em áreas inclinadas possui custo elevado, mostrando-se importante tratar os focos de forma rápida, visando reduzir as despesas com a implementação de medidas de estabilização.

O primeiro caso de erosão aqui considerado está localizado às margens de uma estrada rural (Figuras 3A e 3B). Na bacia de estudo, as estradas rurais de terra são estruturas viárias importantes para o desenvolvimento econômico e social da região, sendo que a erosão provocada pelas águas das chuvas nesse ponto está intimamente relacionada à má drenagem do talude, ao desmatamento e impermeabilização do solo. Nesse ponto propõem-se um retaludamento e interceptação de águas por meio de dispositivos de drenagem e captação, além da revegetação do talude com espécies nativas.

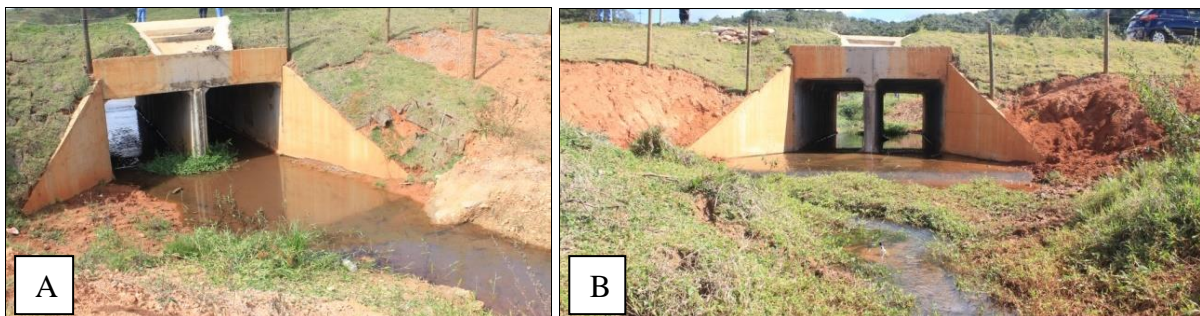
O segundo ponto escolhido para controle dos processos erosivos está localizado no leito do Ribeirão Candidópolis, nas proximidades do Distrito Industrial. Neste local nota-se o desenvolvimento de erosão à montante (Figura 4A) e à jusante (Figura 4B) do bueiro, sendo, possivelmente, resultante da má conservação/manutenção da obra hidráulica e da má escolha e plantio inadequado da vegetação. Ressalta-se que esse processo erosivo tem provocado o assoreamento do canal, podendo ainda causar a sobrecarga do bueiro.

Figura 4: (A) Visão à montante e (B) à jusante do bueiro, notar a ineficácia da cobertura vegetal para controle dos processos erosivos.

Ademais, neste local podem ser propostas algumas alternativas, sendo que a escolha da melhor opção dependerá dos recursos financeiros do município e da capacitação da mão de obra local. Assim, dentre as opções para recuperação dos processos erosivos pode-se destacar:
