Eficácia de polimerização de aparelhos fotopolimerizadores utilizados em clínica escola de Odontologia do Recife

Effectiveness of polymerization of photopolymerizing devices used in clinical dental school of Recife

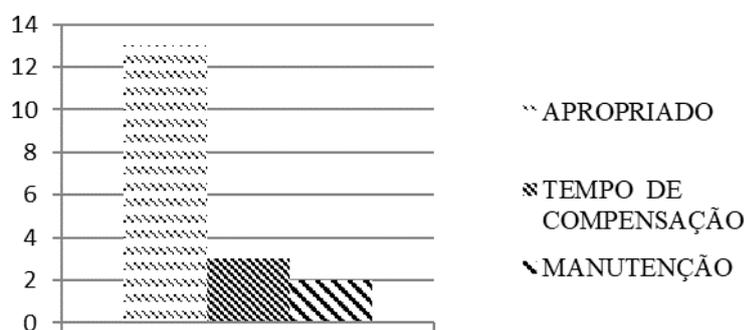
Gráfico 1. Resultado das irradiâncias dos aparelhos fotoativadores.

Na avaliação da irradiância, 72,22% dos aparelhos apresentaram irradiância apropriada para uso; 16,66% dos aparelhos necessitariam de um tempo de compensação para uma correta polimerização de incremento e 11,11% dos aparelhos não atingiram intensidade mínima para adequada fotoativação de incrementos de 2mm de resina composta (Gráfico 1).

A maioria dos aparelhos avaliados apresentaram irradiância apropriada para uso, apesar da maioria se encontrar com ponteiros sujas de materiais resinosos ou danificadas. Evidencia-se a necessidade de um programa de manutenção periódica dos aparelhos fotoativadores utilizados na Clínica Escola de Odontologia da Uninassau/PE, com a aferição da irradiância e substituição dos aparelhos comprometidos.

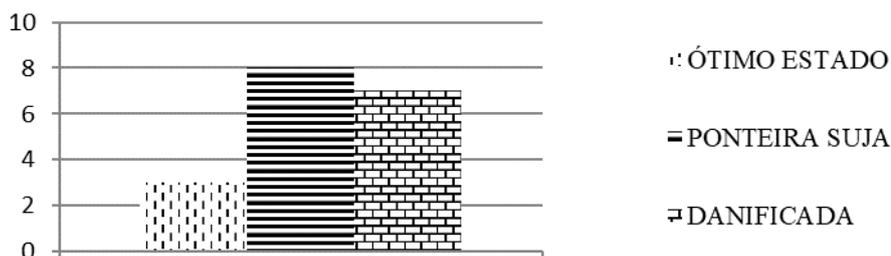
Gráfico 2. Condições de uso das ponteiros dos aparelhos fotopolimerizadores.

Quanto às condições do estado de conservação das ponteiros, 16,67% foram encontradas ponteiros em ótimo estado, 44,44% estavam sujas com materiais restauradores e 38,89% danificadas e inadequadas para uso (Gráfico 2).
