## **Remoção de instrumento endodôntico fraturado no canal méso-lingual de um segundo molar inferior: relato de caso**

**Removal of a separated endodontic instrument in the mesiolingual canal of a lower second molar: case report**

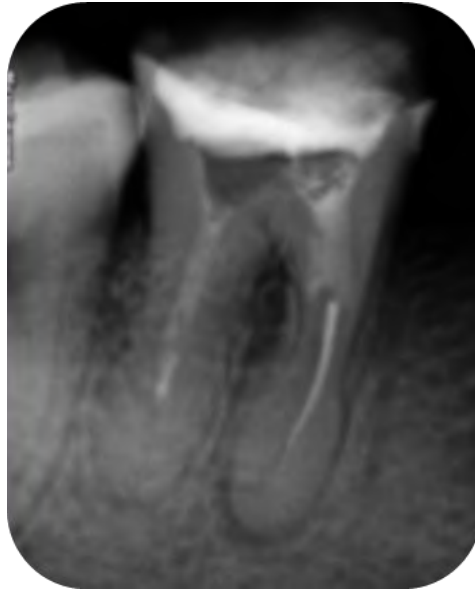
Paciente A.L.S, leucoderma, sexo masculino, 30 anos de idade foi referido à clínica da Especialização em Endodontia da Faculdade São Leopoldo Mandic – Unidade Belo Horizonte, para dar continuidade ao tratamento endodôntico do dente 47. Foi descrito pelo primeiro operador do caso que, ao instrumentar o canal méso-lingual (ML), ocorreu a fratura de um instrumento recíprocante X1-Blue File (#20/.06) (Mk Life, Porto Alegre, Brasil) no terço médio/cervical, em região de curvatura de raiz.

Com a radiografia periapical, foi possível identificar o fragmento do instrumento endodôntico fraturado na raiz mesial, e no canal distal, uma imagem sugerindo o preenchimento por medicação intracanal (Figura 1).

**Figura 1** – Radiografia inicial do elemento 47, podendo-se observar imagem radiopaca sugerindo um fragmento de instrumento endodôntico fraturado na raiz mesial.

O planejamento do tratamento consistiu na sua realização em múltiplas sessões: inicialmente com a remoção do fragmento fraturado, e posteriormente com a limpeza, formatação dos canais radiculares com ampliação foraminal, e a obturação do sistema de canais radiculares pela técnica do cone único.

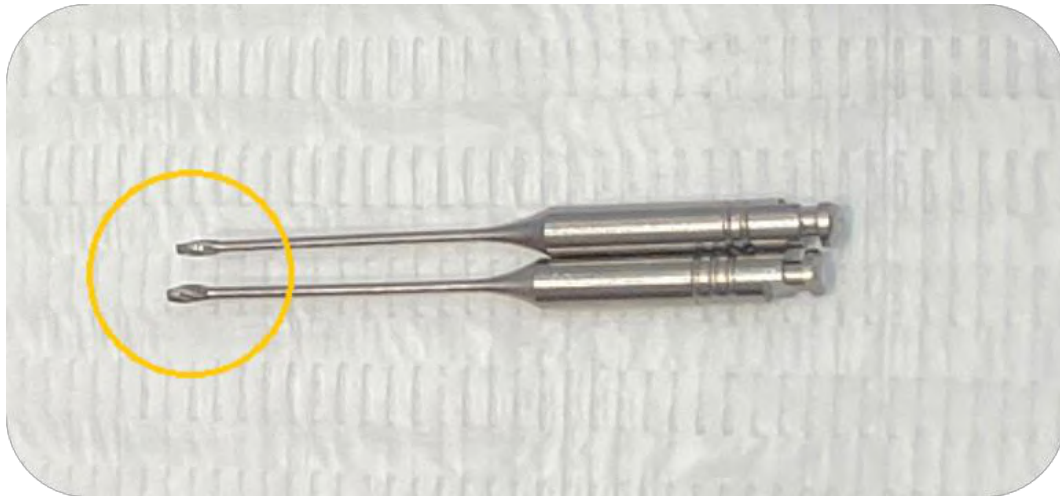
**Figura 2** – Gates Modificada. Observe que a ponta guia foi desgastada intencionalmente. Esta modificação permite ampliar o diâmetro do canal, criando uma plataforma que facilita a introdução do inserto ultrassônico na etapa seguinte.

Com auxílio da microscopia operatória (Alliance, São Carlos, Brasil), foi possível visualizar o fragmento fraturado no canal ML. Na intenção de melhorar o acesso ao fragmento e tentar removê-lo, foi necessário ampliar o diâmetro do canal radicular até o comprimento em que se encontrava a extremidade cervical do instrumento fraturado. Para isto, foram utilizadas as brocas Gates-Glidden #2 e #3 (Dentsply Sirona, Ballaigues, Suíça) modificadas. Tal modificação foi feita com o auxílio de um disco carburudum (Dentorium, Nova York, Estados Unidos), cortando-se a ponta guia da broca, na finalidade de tornar sua extremidade aplanada (Figura 2).

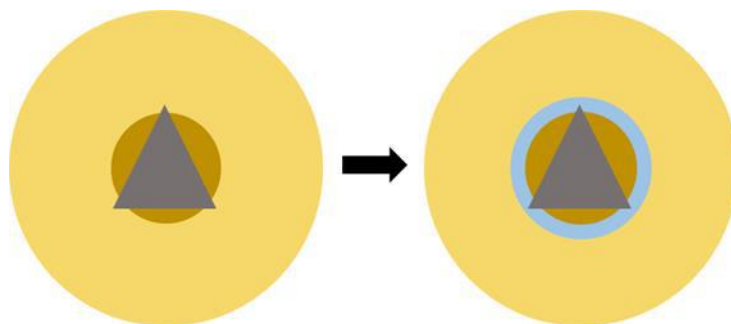
**Figura 3** – Ilustração representando um corte axial da raiz que contém o fragmento fraturado retido, e a criação de um espaço entre o fragmento e a dentina. Do lado esquerdo, observa-se o fragmento (em cinza) preso na parede de dentina (em bege) que circunda a luz do canal (em bege escuro). À direita, o espaço (em azul) criado pelos insertos ultrassônicos, desprendendo o fragmento.

Após a ampliação do canal, foi realizado desgaste na dentina intrarradicular ao redor do fragmento, com o auxílio de insertos ultrassônicos TRA 11, TRA 12, TRA 13 (Dental Trinks Industria e Comercio, São Paulo, Brasil) e E5 (Helse Ultrasonic, São Paulo, Brasil), sem refrigeração, em baixa potência, utilizando o aparelho de ultrassom, Woodpecker UDS-K LED (Woodpecker, Guanzi, China), no intuito de criar um espaço entre o instrumento e a parede dentinária, na sua porção mais cervical (Figura 3).

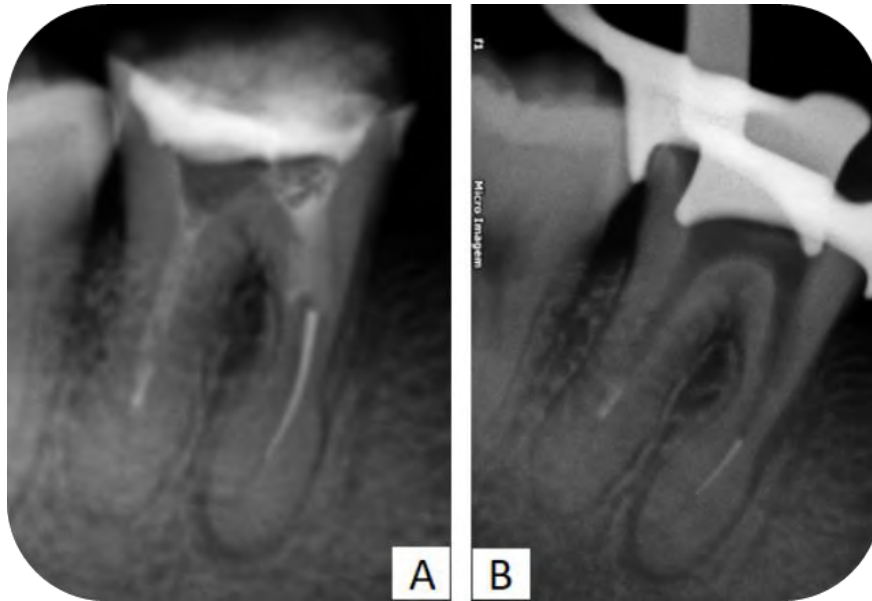
Na tentativa de desgaste da dentina intrarradicular que circunda o instrumento fraturado, acidentalmente, este foi partido em mais um segmento, e sua porção mais cervical, solta, foi removida. Nesse momento, foi realizada uma nova tomada radiográfica (Figura 4).

**Figura 4** – Imagens radiográficas inicial, evidenciando o instrumento endodôntico fraturado (A), e após a segunda fratura do mesmo instrumento (B). Perceba como acidentes secundários podem trazer maior complexidade para a resolução do caso.

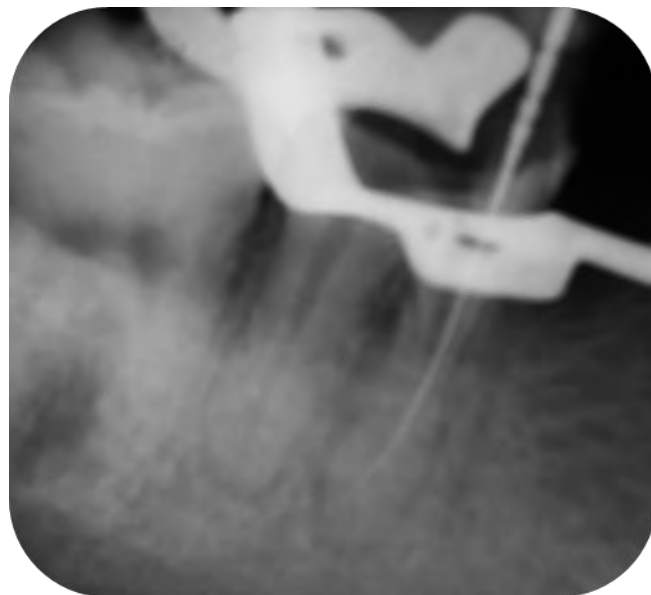
**Figura 5** – Radiografia do dente 47 após a remoção de todo o fragmento fraturado. Na imagem é possível observar um instrumento endodôntico alcançando o comprimento de patência.

Como ainda era possível a visualização, sob microscopia operatória, do fragmento, com o auxílio do inserto ultrassônico E5 (Helse Ultrasonic, São Paulo, Brasil), sem refrigeração e em potência baixa, girando no sentido contrário ao de corte do fragmento retido, a fim de desenroscar o instrumento do conduto radicular, foi possível remover a porção remanescente (Figura 5).

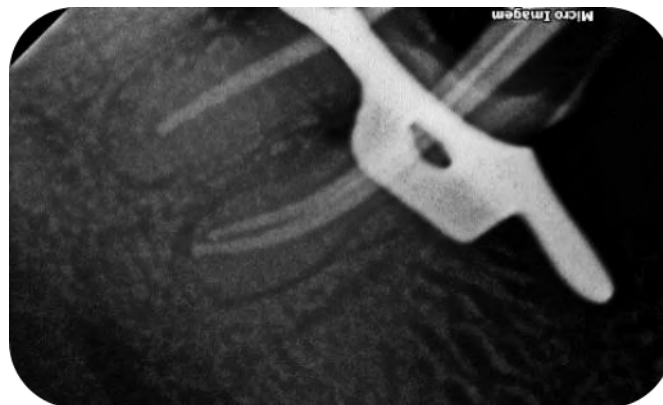
**Figura 6** – Radiografia periapical da etapa de prova do cone. O comprimento dos cones foi conferido de acordo com o comprimento dos respectivos canais radiculares, determinado pelo localizador apical, subtraindo-se 1mm.

Cones de guta-percha Fine Medium Extralongos (Odous De Deus, Belo Horizonte, Brasil) foram imersos em gel de clorexidina 2% para desinfecção, e calibrados de modo que o travamento apical correspondesse ao comprimento de 1mm aquém do forame. Com os cones de guta-percha posicionados e travados no interior dos canais radiculares, realizou-se uma tomada radiográfica periapical. (Figura 6).

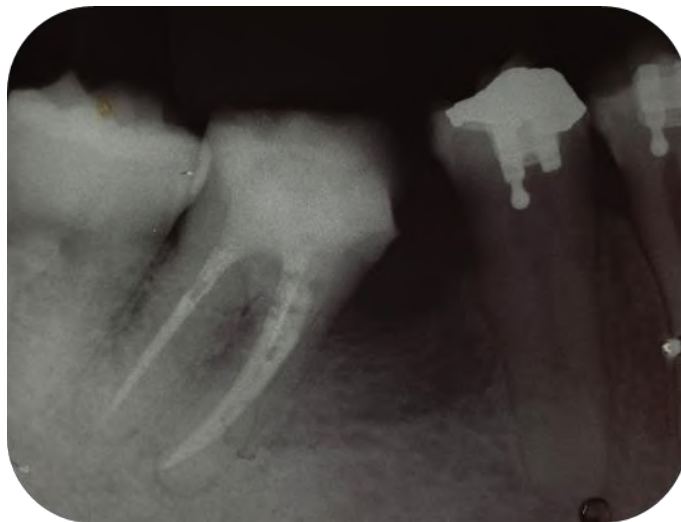
**Figura 7** – Radiografia periapical final do tratamento endodôntico do elemento 47.

Os canais foram aspirados com Capillary Tips (Ultradent do Brasil, São Paulo, Brasil) e secos com cones de papel absorvente estéreis e calibrados (Allprime, Paraná, Brasil). A obturação foi realizada por meio da técnica do cone único, por compressão hidráulica, com o cimento endodôntico resinoso Sealer Plus (Mk- Life, Porto Alegre, Brasil). Foi realizado, então, um backfill, nos 2mm cervicais até os orifícios de entrada dos canais, com material à base de óxido de zinco Coltosol (Coltene/Whaledent, Altstätten, Suíça). O selamento coronário foi realizado com cimento de ionômero de vidro Riva Self Cure (SDI, Bayswater, Australia) (Figura 7).

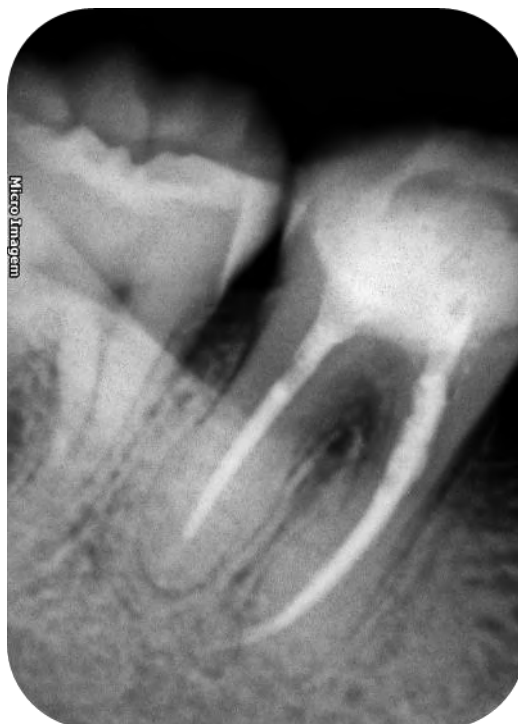
Após cinco meses, o paciente encontrava-se assintomático e uma radiografia periapical de acompanhamento foi solicitada. (Figura 8).

**Figura 8** – Radiografia periapical de acompanhamento, após cinco meses.
