Remoção de instrumento fraturado no canal radicular utilizando a técnica do laço com fio ortodôntico e ultrassom: Relato de caso

Removal of fractured instrument in the root canal using the loop technique with orthodontic wire and ultrasonic: Case report

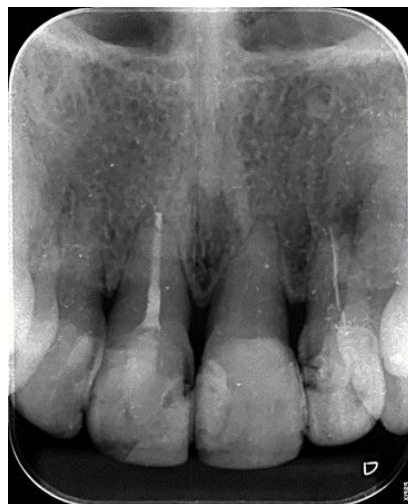
Paciente S.J.R., leucoderma, sexo feminino, 57 anos de idade, procurou a Clínica Integrada I da Universidade Federal de Alfenas (UNIFAL-MG) em janeiro de 2023 com queixa da estética dos dentes anteriores superiores. Ao realizar exame radiográfico periapical dos dentes em questão, notou-se um artefato radiopaco na região do terço apical do canal radicular do incisivo lateral superior esquerdo (dente 22), como mostra a Figura 1.

Figura 1 – Radiografia periapical inicial.

No relato de caso descrito, optou-se pela tentativa de remoção do instrumento fraturado. A escolha deste tratamento deu-se primeiramente devido ao fato do desconhecimento da condição pulpar inicial, bem como em que estágio do tratamento químico-mecânico ocorreu a fratura; uma vez que o tratamento endodôntico foi iniciado por outro profissional. Com isso, pressupôs a contaminação do canal radicular, devido à ausência dessas informações e conduta em relação a biossegurança do material usado pelo profissional. Além disso, a conduta executada foi embasada no comprimento do artefato estar de acordo com a recomendação para sua remoção e estar localizado em um canal reto, ambos fatores identificados pela tomada radiográfica

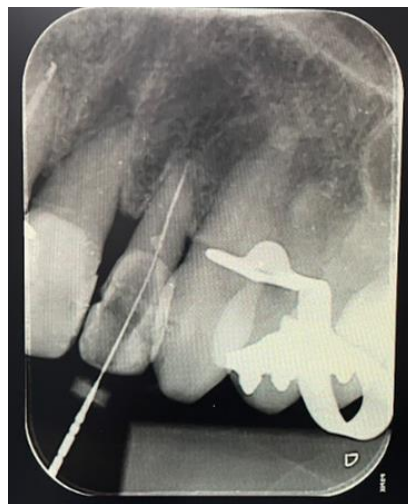
Após a abertura foi realizada uma radiografia periapical da região com uma lima C pilot 15 (VDW, Munique, Alemanha) em posição para observar se realmente atingiu-se a parte superior da lima fraturada no canal, como observado na Figura 3.

Figura 3 - Radiografia periapical do dente 22.

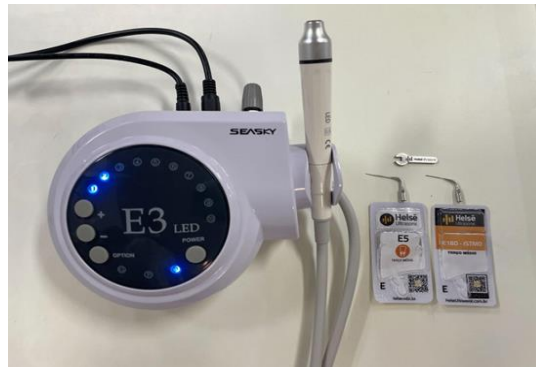
Figura 4 - Ultrassom e incertos.

realizado novo acesso ao instrumental fraturado, removendo o Ionglass (Maquira, Maringá, Brasil) com broca 1014 HL (KG Sorensen, Cotia, Brasil) e Endo Z FG (Microdont, São Carlos, Brasil) e a bolinha de algodão com a medicação. Com auxílio de ultrassom E3 Ultrasonic Scaler (SEASKY, Foshan City, China) e incertos E5 e E18D - ISTMO (Helse Ultrasonic, Santa Rosa de Viterbo, Brasil) (Figura 4), foi realizado desgaste no canal ao redor da lima fraturada para que fosse possível ter acesso ampliado ao instrumental para posterior encaixe com o laço de fio ortodôntico.

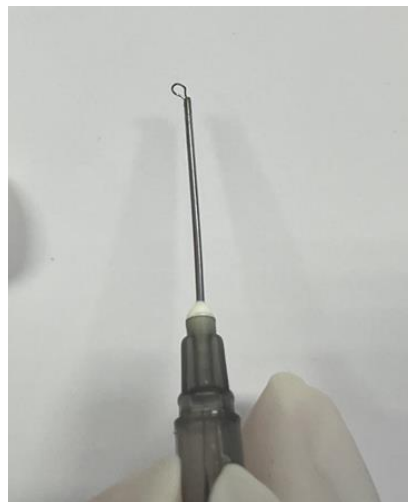
Figura 5 - Laço com fio ortodôntico.

Para confecção do laço, removeu o bisel da agulha hipodérmica descartável 22G (Medix, Cascavel, Brasil) com broca Endo Z FG (Microdont, São Carlos, Brasil). Posteriormente, foi cortado um pedaço de fio ortodôntico de espessura 0,25mm (Morelli Ortodontia, Sorocaba, Brasil) e transpassado as duas pontas do fio pela agulha para formar um laço, deixando excesso na outra ponta a fim de tracionar o conjunto fio-lima (Figura 5).

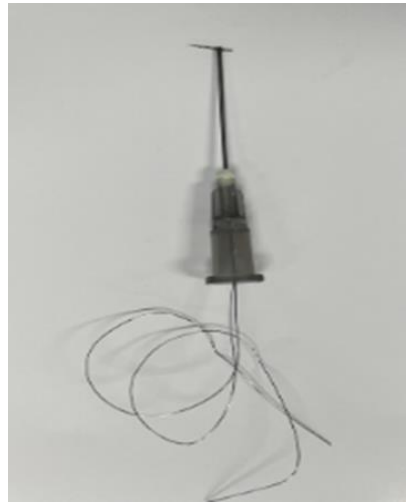
Figura 6 - Conjunto laço-lima.

Após montado, levou-se o conjunto agulha-laço ao interior do canal para que envolvesse a ponta do instrumento fraturado e quando fosse tracionado removesse-o. Ao sentir a laçagem na lima, realizou-se a tração do fio ortodôntico em direção cervical em movimento único, ocasionando a remoção da lima que pode ser observada na Figura 6.

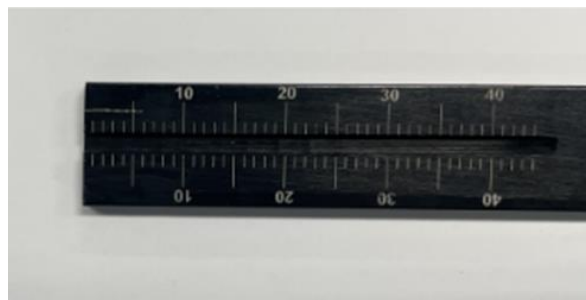
Com o objeto fora do canal, mediu-se o tamanho do instrumental (Figura 7), pôde constatar que se tratava de uma lima endodôntica e foi possível acessar o ápice do dente, a fim de dar continuidade ao tratamento endodôntico o qual foi efetuado em sessão posterior. Para finalizar a sessão, realizou-se uma radiografia periapical comprobatória (Figura 8) e colocação de medicação intracanal tricresol (Biodinâmica, Ibiporã, Brasil) e selamento provisório com Ionglass (Maquira, Maringá, Brasil).

Figura 7 - Lima fraturada com 6mm.

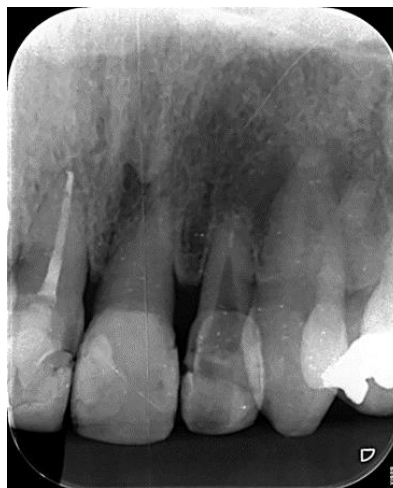
Figura 8 - Radiografia periapical dente 22 após remoção da lima.

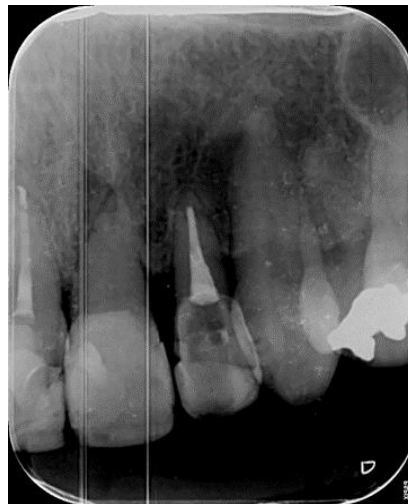
Figura 11 - Radiografia final do tratamento endodôntico do dente 22.

Com o kit de condensadores em NiTi (Easy, Belo Horizonte, Brasil) aquecido, foi possível remover o excesso e calcar a guta percha. A câmara pulpar foi limpa removendo o excesso de cimento com bolinha de algodão embebida em álcool 70%. Por fim, o selamento do dente deu-se com bolinha de algodão e Bio-cal (Biodinâmica, Ibiporã, Brasil). Sem o isolamento absoluto, realizou-se a última tomada radiográfica do dente tratado (Figura 11).
