**Diagnóstico de degradação do Rio Santa Bárbara no trecho urbano do município de São  
Gonçalo do Rio Abaixo (MG)**

**Diagnosis of degradation of the Santa Bárbara River in the urban area of the  
municipality of São Gonçalo do Rio Abaixo (MG)**

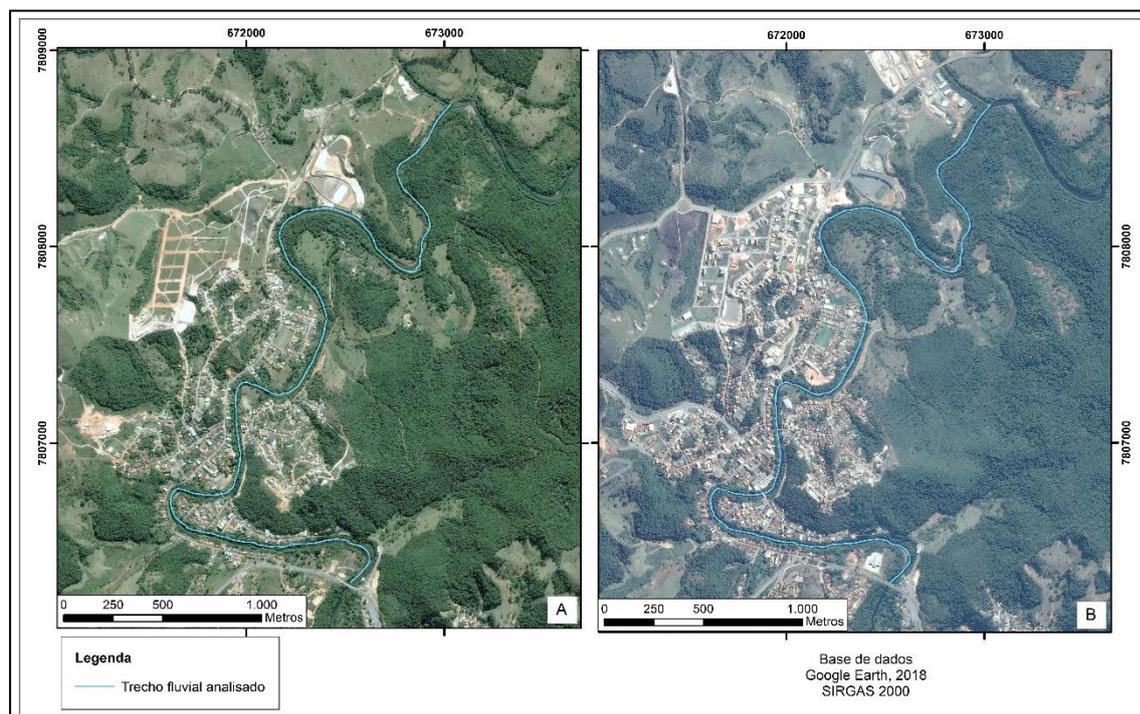
Figura 2: Imagens de satélite do trecho selecionado ao longo do Rio Santa Bárbara no município de São Gonçalo do Rio Abaixo (MG), obtidas nos anos de 2007 (A) e de 2017 (B)

Ainda em 2007 ocorreu a retirada de mata ciliar (ao norte da Figura 2A, próximo a confluência com Rio Una) para implantação de áreas de cultivo, o que pode ter aumentado a quantidade de sedimentos transportados para o rio, podendo levar à degradação da qualidade da água deste. Segundo Martins (2014), o desmatamento da vegetação ciliar ocorre para a criação de áreas de cultivo e de pastagens, ou, devido à expansão das áreas urbanas. Entretanto, o Novo Código Florestal (Lei nº 12.651/2012) estabelece que as faixas marginais de qualquer curso hídrico, ou seja, as matas ciliares, são consideradas Áreas de Proteção Permanente (APPs), ressaltando o papel destas para a contenção de resíduos que seriam carreados para o curso hídrico (BRASIL, 2012).

Por meio das imagens de satélites analisadas, é possível notar que no ano 2010 ocorreu um replantio de matas ciliares ao norte da área de estudo. Já em 2014, com as obras do Distrito Industrial I concluídas, o solo dessa área foi impermeabilizado, contribuindo para o aumento do escoamento superficial, que pode acelerar o desenvolvimento de processos erosivos.

Em 2017 os mesmos fatores (retirada de matas ciliares e impermeabilização do solo) dos anos anteriores podem ser observados, além do fato de que a vegetação situada a leste do Parque de Exposições (porção centro-norte da Figura 2B) apresentava indícios de

desmatamento, podendo aumentar o desenvolvimento de processos erosivos. Ainda na imagem obtida em 2017, nota-se que algumas áreas na região central das imagens foram desmatadas para a construção de casas.

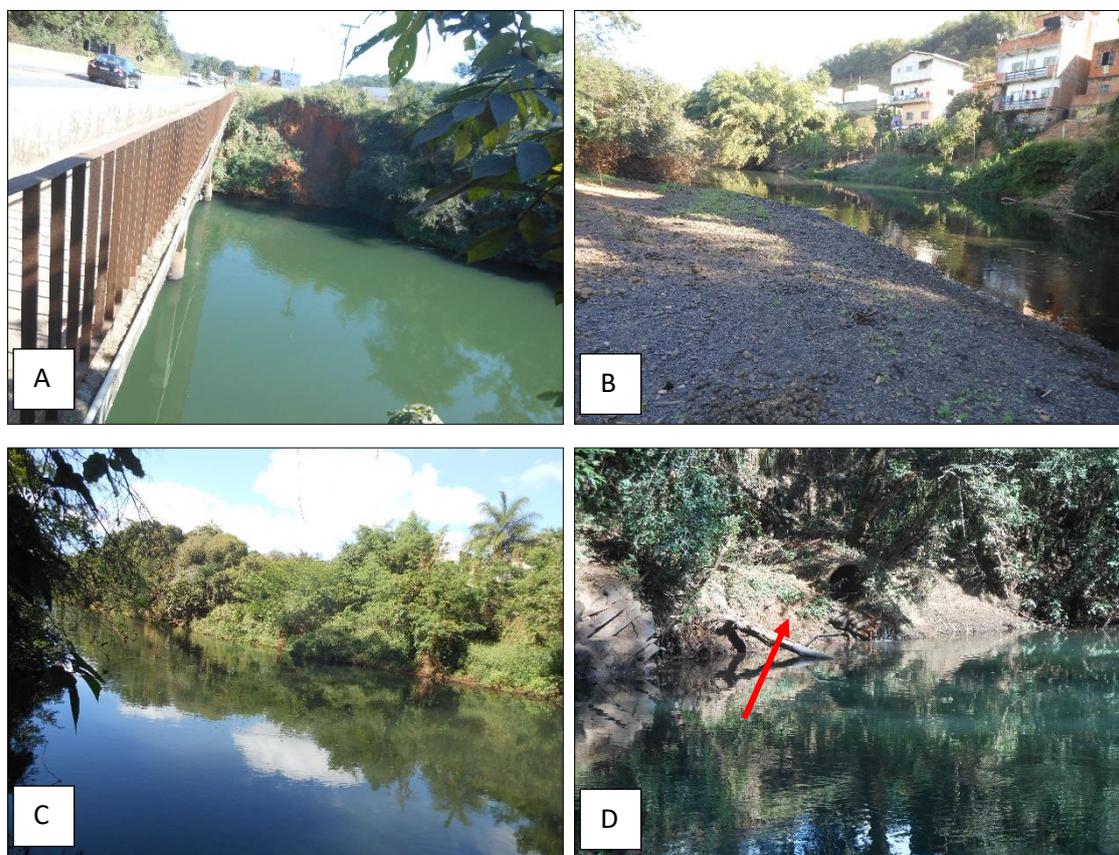
Figura 3: Pontos observados ao longo do trecho estudado no Rio Santa Bárbara em São Gonçalo do Rio Abaixo (MG) para a elaboração do diagnóstico de degradação fluvial e ambiental

(A) Trecho com deslizamento ao longo do Rio Santa Bárbara, ponto 1; (B) Assoreamento e presença de construções próximas ao Rio Santa Bárbara, ponto 5; (C) Presença de vegetação esparsa, ponto 2; (D) Esgoto sendo descartado diretamente no Rio Santa Bárbara (notar seta em vermelho), ponto 3.

Após a checagem de campo, foi possível perceber diversos problemas ao longo do trecho fluvial analisado, representados, essencialmente, por deslizamento nas margens, assoreamento, retirada de mata ciliar, construções, aproximação de animais ao curso hídrico e descarte direto de esgoto no rio.

Desta forma, para controlar e/ou impedir a ocorrência de deslizamentos, sugere-se o emprego de solo reforçado, podendo ser utilizadas mantas geotêxtis e geogrelhas, até pneus

Nas áreas assoreadas recomenda-se a aplicação de estacas vivas ou mudas em formas de estacas, para aumentarem a estabilidade da área quando criarem raízes. Desse modo, Giangiulio (2009) indica a utilização de estacas nas margens de curso hídricos que exibem erosões e deslizamentos, dada a contribuição destas no processo de restauração de mata ciliar.

Além disso, recomenda-se o cercamento das margens, que como o nome já diz, corresponde a utilização de cercas que visam evitar a aproximação de animais ao rio, fazendo com que estes fiquem confinados em seus currais e chiqueiros. Ademais, o cercamento auxilia na regeneração da mata ciliar, oferecendo condições de auto recuperação das áreas degradadas (ZANZARINI; ROSELEN, 2018).
