**Diagnóstico da degradação ambiental de um trecho do Rio do Peixe em Itabira (MG) e
proposição de medidas para a sua restauração**

**Diagnosis of the environmental degradation of a segment of the River of the Peixe in
Itabira (MG) and proposition of measures for its restoration**

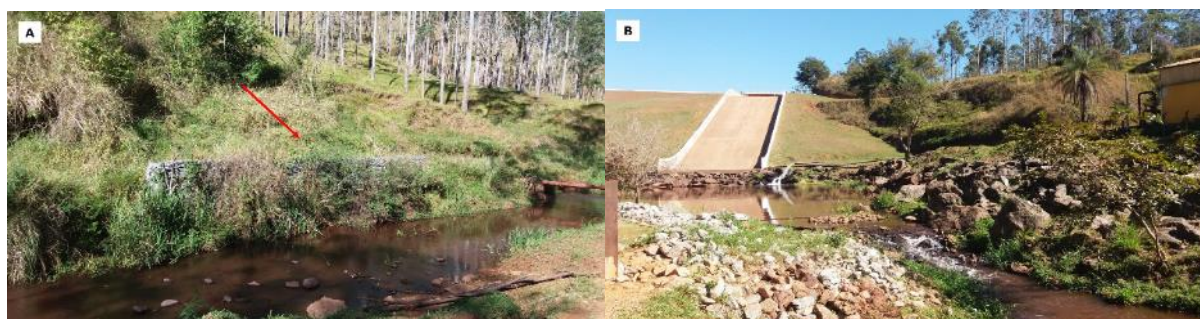
Figura 3 - (A) Gabião observado na margem esquerda do Rio do Peixe e (B) Visão geral da barragem de rejeitos do Rio do Peixe, município de Itabira (MG)

O revestimento vegetal encontra-se alterado na maior parte do trecho, sendo verificados dois trechos de aproximadamente 5 m de extensão cada, com gabião na margem esquerda, e uma barragem a montante da calha do rio conforme mostram as Figuras 3A e 3B.

Assim, nota-se que a interferência antrópica é a principal causa de alteração do ambiente, podendo-se ainda destacar a contribuição da barragem para a alteração da dinâmica fluvial, influenciando a deposição de sedimentos, uma vez que a vazão do curso d'água é alterada e o transporte de sedimentos é reduzido. Além disso, também foi observado o uso do solo para silvicultura de pinus e eucalipto que, segundo Barros (2011), são espécies dominantes, competitivas que reduzem a biodiversidade local.

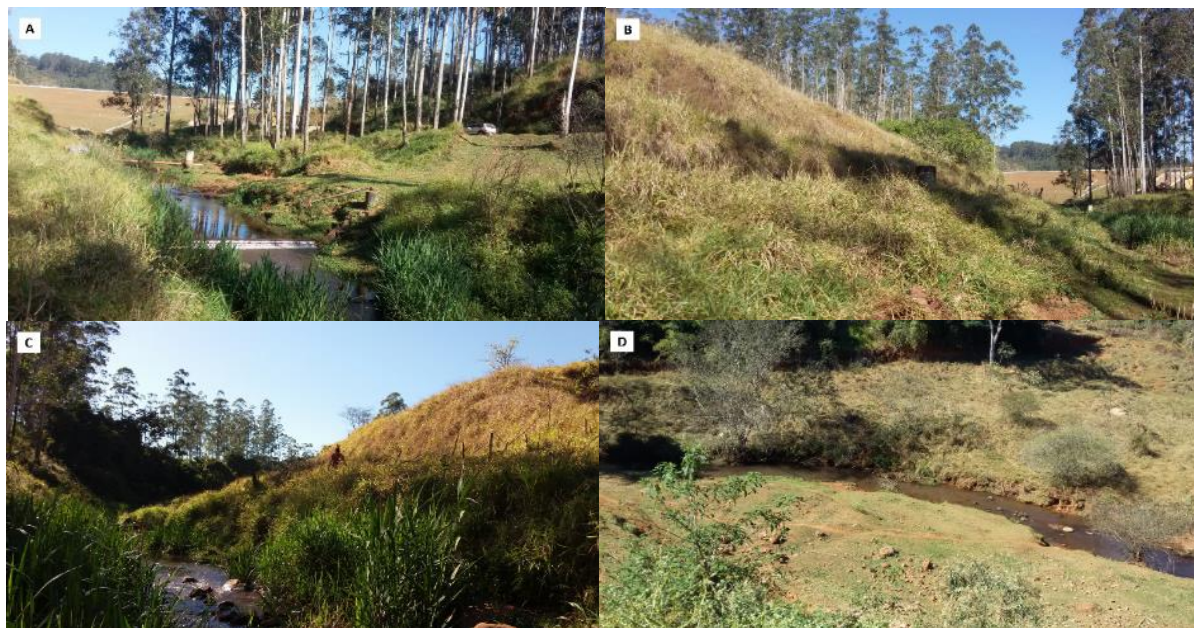
Figura 4 - Condições ambientais e fluviais do trecho pesquisado ao longo do Rio do Peixe, Itabira (MG)

Como pode ser observado nas Figuras 4A, 4B, 4C e 4D, houve a remoção da vegetação nativa na maior parte de trecho pesquisado, predominando espécies exóticas, como eucalipto, que dificultam a adaptação da fauna ao ambiente. A ausência da mata ciliar também contribui para a diminuição do volume de água, uma vez que favorece o carreamento de sólidos das margens para o leito do rio e aumento na taxa de evaporação da água.

(A) Espécies exóticas (eucalipto) presentes na margem esquerda do Rio de Peixe; (B) Ausência de mata ciliar, (C) Área com vegetação suprimida; (D) Visão geral do rio.
Fonte: Acervo dos autores, 2018.

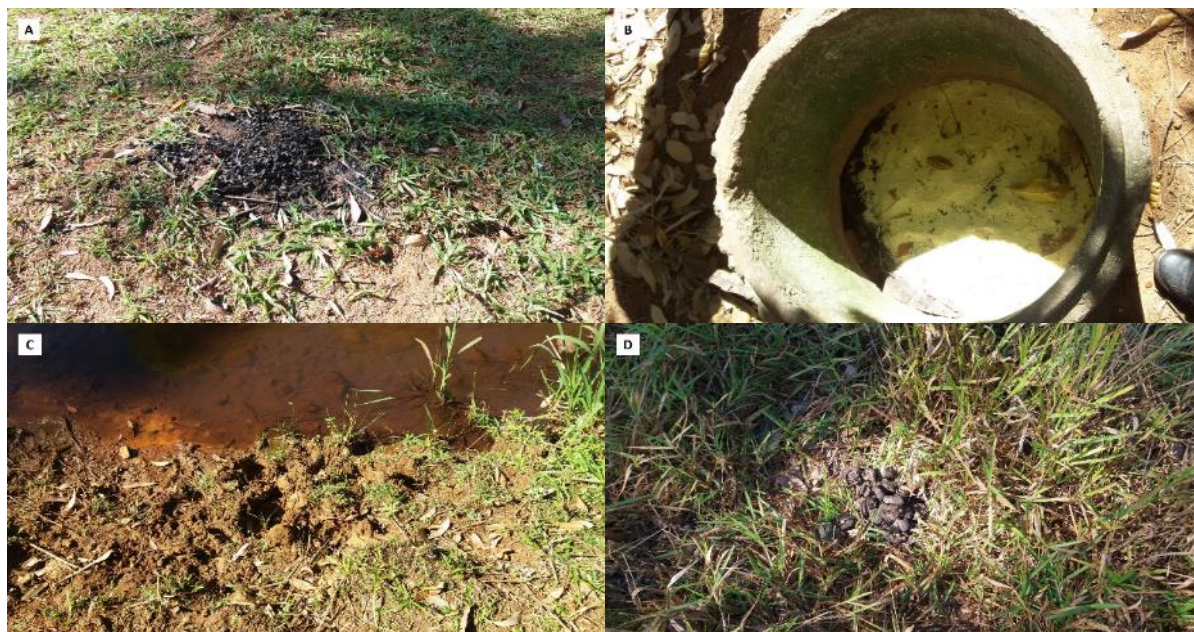
Figura 5 - Intervenção antrópica observada no trecho pesquisado ao longo do Rio do Peixe, Itabira (MG)

As atividades humanas expõem o ambiente a ações como caça de animais e corte de árvores, entre outros, contribuindo para a degradação de um curso d'água (SILVA, 2017). Além disso, a utilização de áreas marginais dos cursos hídricos como área de pastagem, assim como observado nas Figuras 5A, 5B, 5C e 5D, leva ao pisoteio do solo por animais, interferindo na sua taxa de infiltração, dada sua compactação, comprometendo ainda a aeração e transporte de nutrientes e afetando o crescimento das plantas (PARENTE; MAIA, 2011).

As fezes dos animais podem ainda causar a contaminação microbiológica do curso d'água através dos coliformes fecais, mais especificamente da *Escherichia coli*. A *E. coli* é encontrada na microbiota intestinal do homem e de outros animais de sangue quente, como os equinos, por exemplo, e quando detectada em uma amostra de água pode indicar contaminação fecal e até mesmo a presença de patógenos (POPE *et al.*, 2003).

(A) Resquícios de fogueiras; (B) Manilha com alimentos para equinos; (C) Margem do rio com marcas de pisoteio de animais; (D) Fezes de animais próximas ao curso d'água.

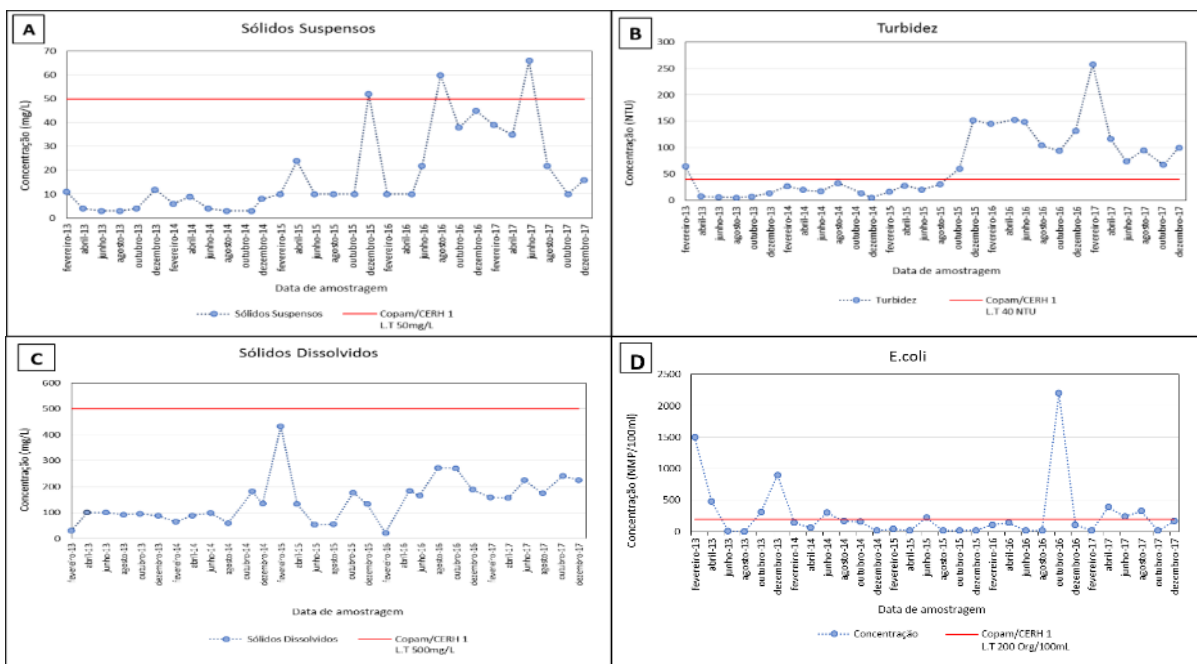
Gráfico 2 - Parâmetros monitorados com relação a qualidade da água do Rio do Peixe, Itabira - MG

Verifica-se que o parâmetro turbidez, no período entre fevereiro de 2013 e agosto de 2015, apresenta concentração abaixo do limite de 40 NTU (Unidade de Turbidez) estabelecido pela DN COPAM-CERH-MG nº 01/2008. No período de outubro de 2015 a dezembro de 2017 a concentração se manteve acima do limite de tolerância, ocorrendo um pico no mês de fevereiro de 2017 quando a concentração chegou a 258 NTU. Destaca-se que os valores acima do limite de tolerância observados a partir de outubro de 2015, podem estar relacionados ao período chuvoso que teve início nesta mesma época do ano, de acordo com os dados pluviométricos observados no Gráfico 1, que pode ter contribuído para um volume maior de material carregado para o leito do rio.

(A) Sólidos suspensos; (B) Turbidez; (C) Sólidos dissolvidos; (D) *Escherichia Coli* (*E. Coli*).
Fonte: Vale, 2017.

Os valores referentes aos sólidos em suspensão oscilaram no período compreendido entre os meses de fevereiro de 2013 a outubro de 2015, entretanto, não ultrapassaram o limite de tolerância de 50mg/L instituído pela DN COPAM- CERH-MG n° 01/2008, sendo que o valor mínimo registrado neste período correspondeu a 11mg/L e o valor máximo a 24mg/L. Nota-se, a partir de dezembro de 2015 valores elevados em alguns meses com variações de concentração entre 10 mg/L (fevereiro de 2016) e 66mg/L (junho de 2017).

Verificou-se que os sólidos dissolvidos não ultrapassaram o limite de concentração de 500mg/L, estabelecido pela DN COPAM-CERH-MG n° 01/2008, em todo o período analisado. As amostragens realizadas entre os meses de fevereiro de 2013 a dezembro de 2017 mostram que a menor quantidade de sólidos foi registrada em fevereiro de 2016, correspondendo a 22mg/L, aproximando-se do limite de tolerância apenas em fevereiro de 2015, quando atingiu uma concentração de 432mg/L.

Destaca-se que o período entre outubro de 2015 a dezembro de 2017 é caracterizado por uma maior oscilação deste parâmetro, com concentrações variando entre 177mg/L no mês de outubro de 2015 e 272mg/L no mês de agosto de 2016. Esta oscilação pode ser associada a uma maior altura de chuva observada, além disso, neste período, a presença de barramento pode ter um papel significativo neste processo, uma vez que interfere na dinâmica do rio, reduzindo sua velocidade de escoamento e contribuindo para a sedimentação na calha fluvial, aumentando as partículas dissolvidas no curso d'água.

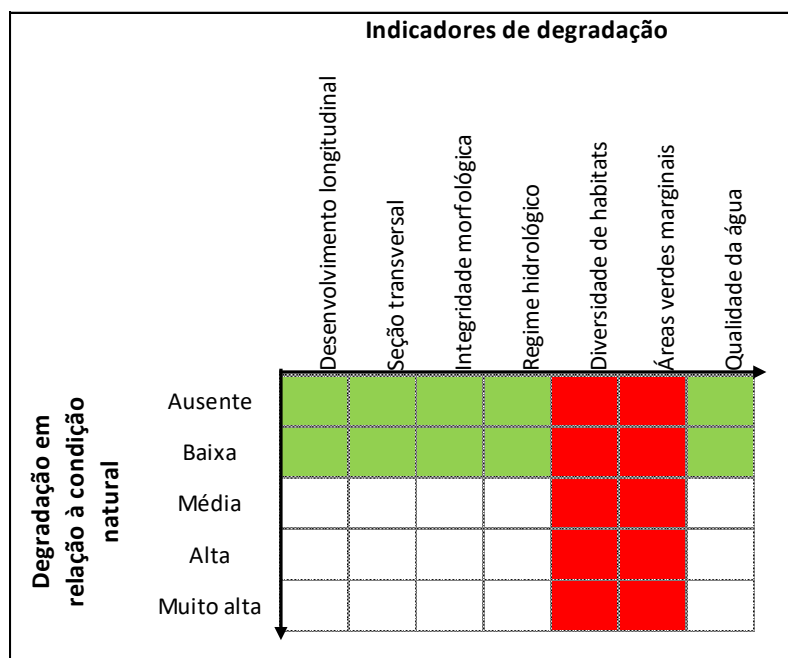
Gráfico 3 - Resultados da avaliação dos indicadores de degradação fluvial e ambiental do Rio do Peixe, Itabira (MG)

O Gráfico 3 exibe de forma concisa os resultados da avaliação dos indicadores de degradação fluvial e ambiental do trecho analisado no Rio do Peixe de acordo com a metodologia proposta por Cardoso (2012), os quais indicam que o estado de degradação foi classificado, de modo geral, como “médio”. Ressalta-se que os aspectos físicos não sofreram alterações significativas em relação ao seu estado inicial, mas a qualidade ambiental, considerando os indicadores de diversidade de habitats e áreas verdes marginais, foi caracterizada por uma degradação muito alta, decorrente, principalmente da escassez ou ausência de mata ciliar ao longo do rio.

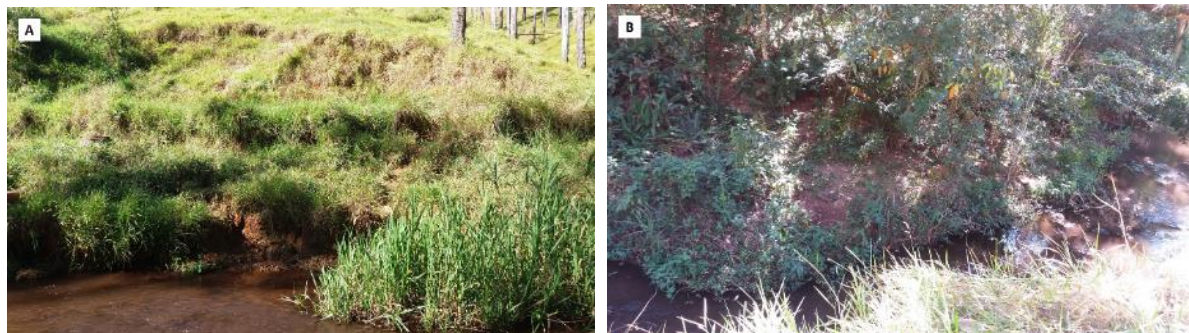
Figura 6 – Áreas sugeridas para aplicação de biomanta e plantio de muda nativa ao longo do Rio do Peixe, Itabira (MG)

(A) Margem direita do sub-trecho 1; (B) Margem esquerda do sub-trecho 4.

Ainda segundo Baptista e Pádua (2016) a aplicação de biomantas é uma técnica indicada para as áreas das margens que não estão em contato com o escoamento. No Brasil, geralmente estas mantas são produzidas com fibras de coco. Assim, destaca-se que esta é uma proteção temporária que permite o crescimento e estabelecimento definitivo da vegetação, sendo comumente empregada juntamente com o plantio de mudas.
