Possíveis pontos de contaminação do óleo lubrificante por sílica, em motores diesel

Possible contamination points of lubricating oil by silica in diesel engines

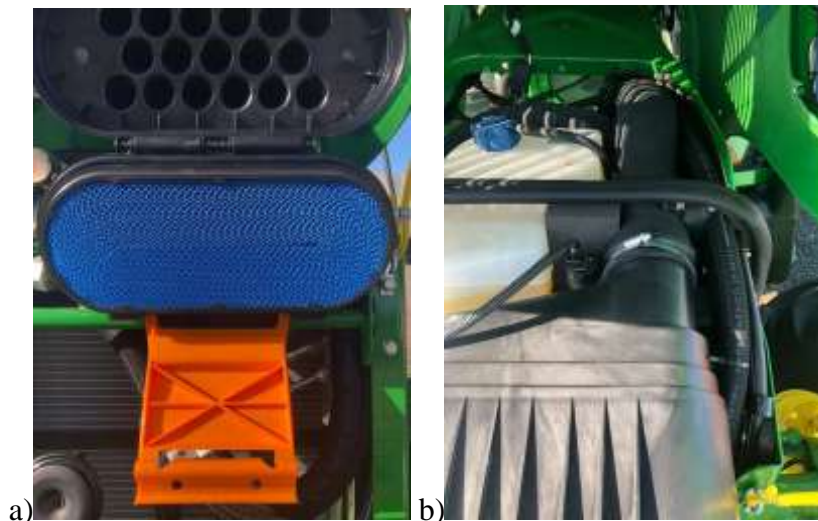
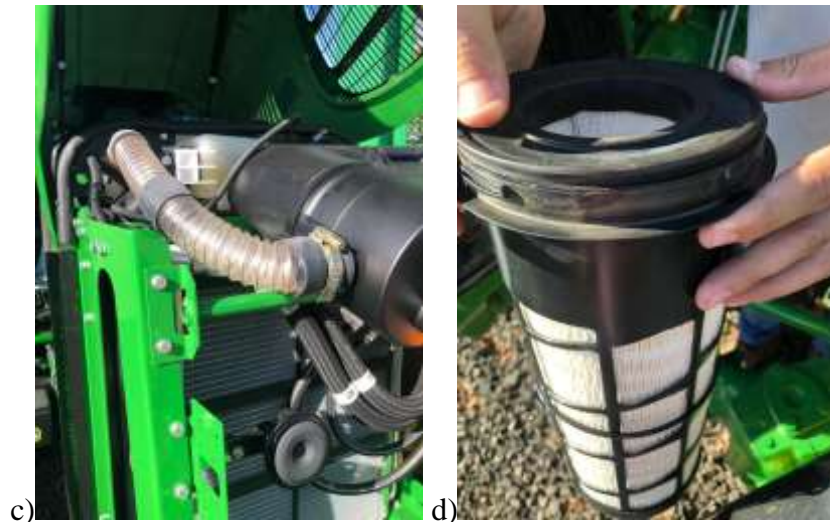
Figura 1 - Alguns dos possíveis pontos de contaminação no sistema de admissão de ar.

A Figura 1 apresenta pontos em que é possível a contaminação do óleo lubrificante por meio do sistema de admissão de ar.

- c) Filtro de ar encaixado corretamente e presença de abraçadeira de fixação da tampa do filtro (tratores modelo 6100J);
b) Duto de passagem de ar em excelente estado, abraçadeira posicionada corretamente, e tampa do reservatório de expansão adequada (tratores modelo 6100J);
c) Mangueira de pré-limpeza do filtro de ar do motor em excelente estado e com abraçadeiras corretamente posicionadas (tratores modelo 6100J);
d) Filtro de ar do motor em bom estado (tratores modelo 5055E).
Fonte: Autores.

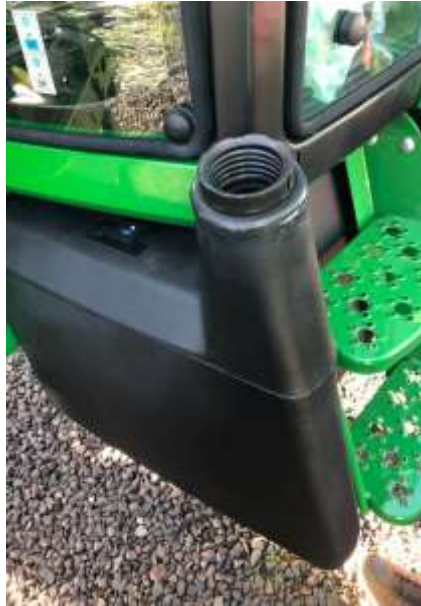
Figura 3 - Possível ponto de contaminação do combustível.

Tampa do reservatório de diesel danificada ou ausente (Figura 3); Filtro de diesel vencido; Tanque de combustível furado; Utilização de diesel contaminado no transporte ou no abastecimento.
