Caracterização físico-química, microbiológica e ecotoxicológica das águas pluviais do sistema de drenagem urbana de Santos (São Paulo, Brasil)

Physical-chemical, microbiological and ecotoxicological characterization of the pluvial waters of the urban Santos drainage system (São Paulo, Brazil)

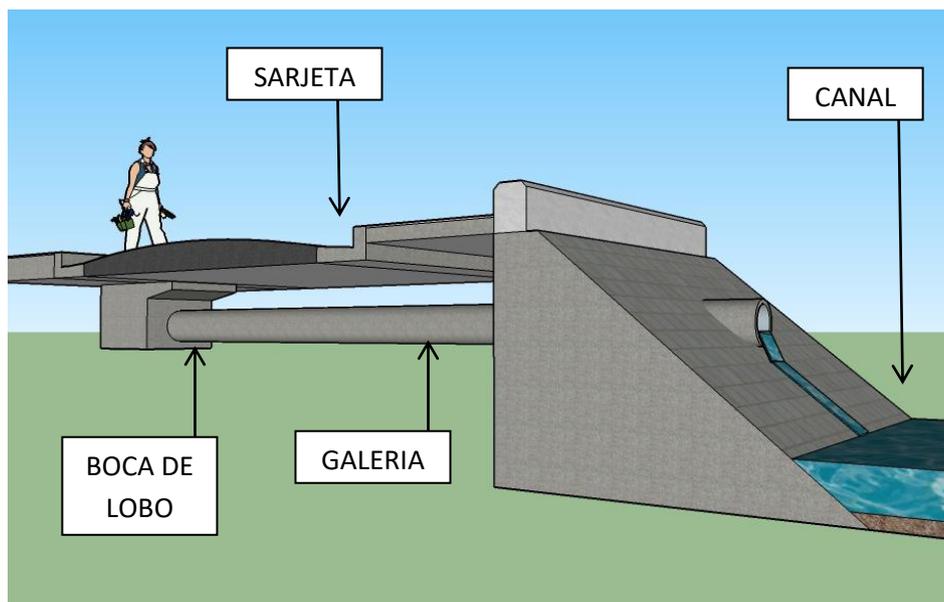
Figura 1 – Perspectiva do Sistema de Águas Pluviais – conjunto de sarjeta, BL (boca de lobo), tubulação de drenagem (galeria) e Canal.

O sistema de drenagem de águas pluviais é composto de sarjeta, boca de lobo, tubulação de água pluvial, poços de visita, galeria e canal (Figura 1). A água pluvial cai sobre as casas, passeios públicos (calçada), praças e leito carroçável (via pública) e destas superfícies ela percorre até a sarjeta, que se encontra na face da guia, e despeja esta água na BL (boca de lobo), que por sua vez percorre pela tubulação, passando pelo PV (poço de visita), que está ao centro da via. E por esta tubulação central o conteúdo, ao final, passa pela galeria (tubulação) que é despejada no corpo receptor sem nenhum tipo de tratamento. Porém, o município de Santos, dispõem da coleta e tratamento parcial deste efluente, que ocorre em dias sem chuvas em que as comportas dos canais 1 ao 6 estão fechadas (exceto o canal 7 – não possui comporta). Este efluente é direcionado a EPC (Estação de Pré-Condicionamento - Esgoto) e lançado no ES (Emissário Submarino). Por este motivo devemos ter muita atenção para este sistema que pode ser um grande condutor de contaminantes para os corpos d'água. As coletas para esta pesquisa seguem o percurso destas águas através do sistema, percorrendo sarjeta, galeria e canal (às margens do canal de drenagem da cidade).

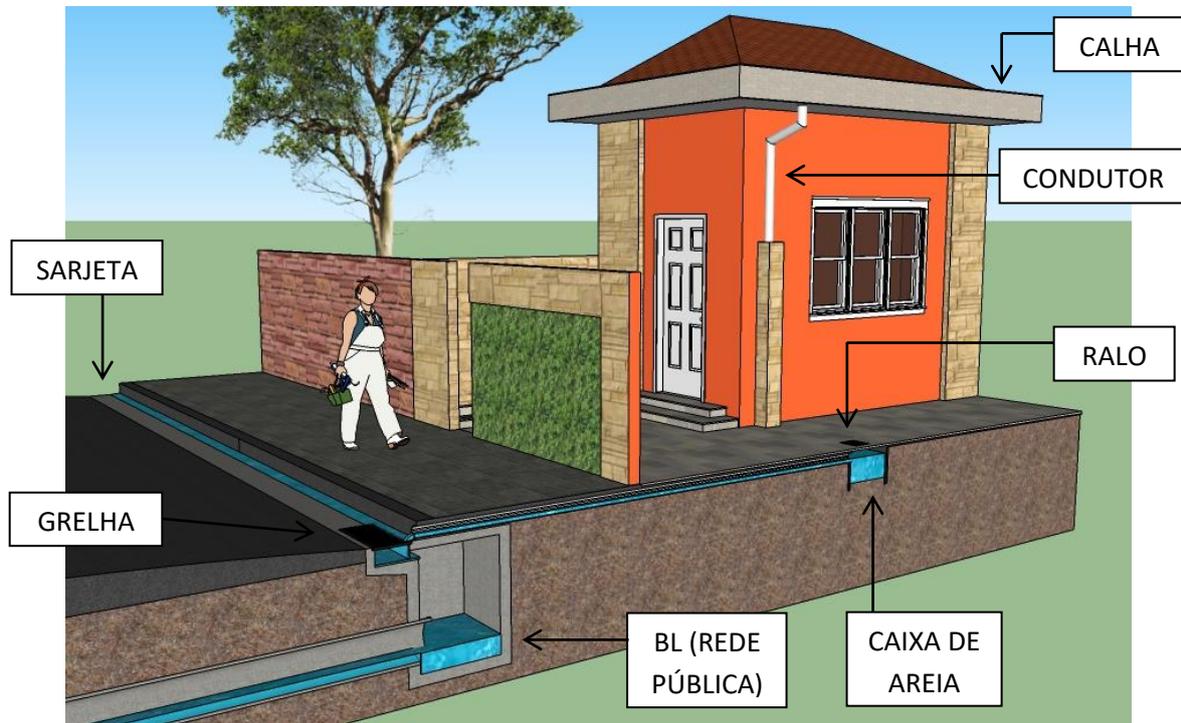
Figura 2 – Perspectiva esquemática da drenagem de águas pluviais de uma residência (calha, condutor e caixa de areia) e com lançamento à rede pública.

O piso externo da edificação possui apenas o ralo do sistema de águas pluviais como despejo daquele espaço (Figura 2). Toda a lavagem executada neste piso externo ou de qualquer outro elemento que utilizar este espaço estará transferindo a água de descarte com produto químico direto para a rede de drenagem de águas pluviais, que por sua vez, levará este efluente ao corpo d'água natural.

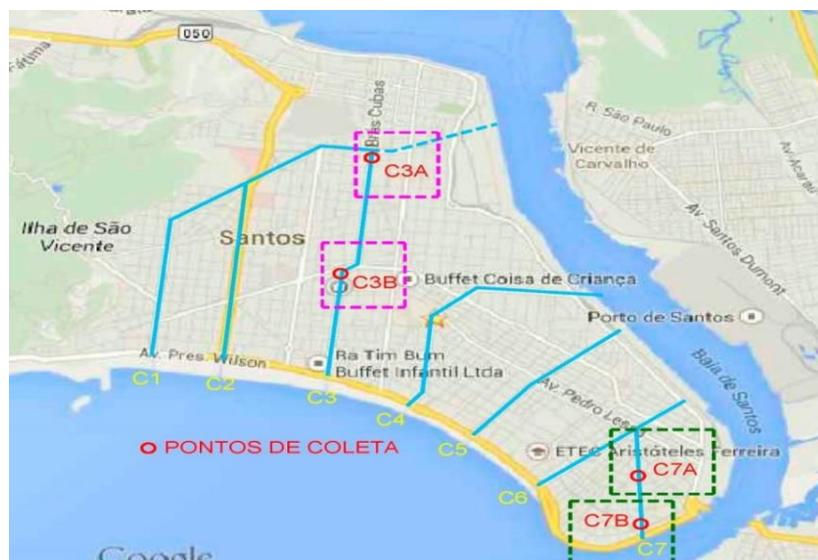
Figura 4 - Imagem Cartográfica do Município de Santos com a localização dos pontos de coleta no canal 3 e no canal 7 com a identificação dos pontos de coleta. Canais abertos com linha contínua (cor azul) e trecho coberto com linha tracejada (cor azul).

Os locais de abordagem foram os canais 03 e 07. Sendo, o canal 03 com dois pontos de coleta (P01 e P02) ao longo do seu trecho aberto e sua escolha foi por estar em um ponto estratégico no meio da ilha e receber a influência de uma ocupação densa e inicial da cidade; e o canal 07, também com dois pontos de coleta (P03 e P04), foi escolhido por estar em uma porção mais nova na ocupação da ilha, menos densa e também por estar próximo ao canal do estuário de Santos (Figura 4).

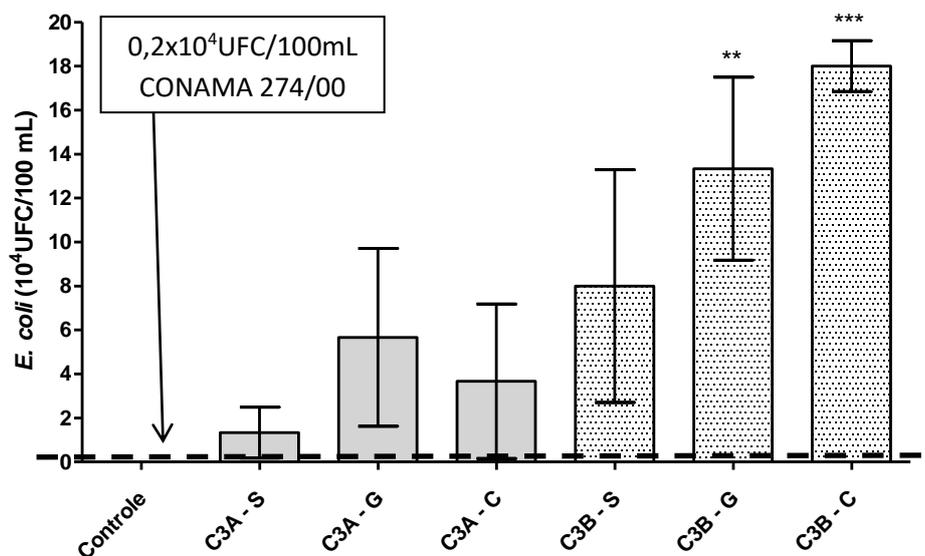
Figura 5 - Resultados das análises de *Escherichia coli*. Os valores expressos representam a média \pm desvio padrão para cada canal analisado (n=3). ANOVA com teste posteriori de Dunnett: *p<0.05; **p<0.01; *** p<0.001, quando comparados os pontos referentes ao controle (água da chuva).

As amostras apresentaram diferenças significativas para os pontos C3B-G e C3B-C em relação ao controle (água da chuva), sendo estas águas consideradas impróprias para o exercício da recreação de contato primário de acordo com limites estabelecidos pela resolução CONAMA 274/00 de $0,2 \times 10^4$ UFC/100ml (Figura 5).

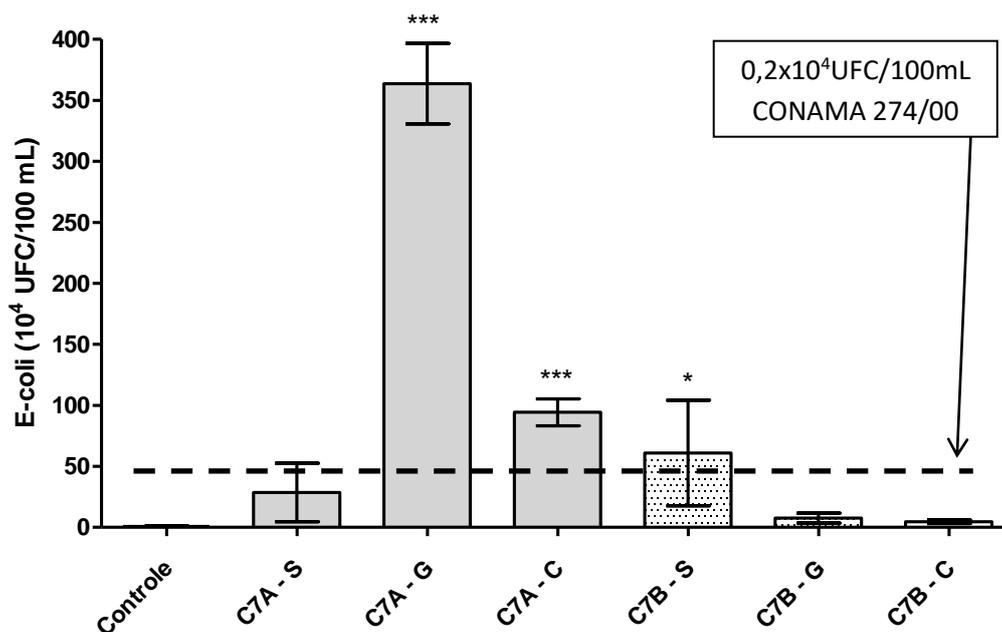
Figura 6 - Resultados das análises de Escherichia coli. Os valores expressos representam a média \pm desvio padrão para cada canal analisado (n=3). ANOVA com teste posteriori de Dunnett: *p<0.05; **p<0.01; *** p<0.001, quando comparados os pontos referentes ao controle (água da chuva).

As amostras coletadas nos pontos C7A e C7B apresentaram valores de *E. coli* acima do limite de 2.000 UFC/mL (Figura 6). O contato direto poderá ocorrer com humanos e seres aquáticos especialmente porque este canal é o único que não apresenta o sistema de comporta e o seu desague acontece diretamente próximo à praia, no canal do estuário, com o seu lançamento ao mar.

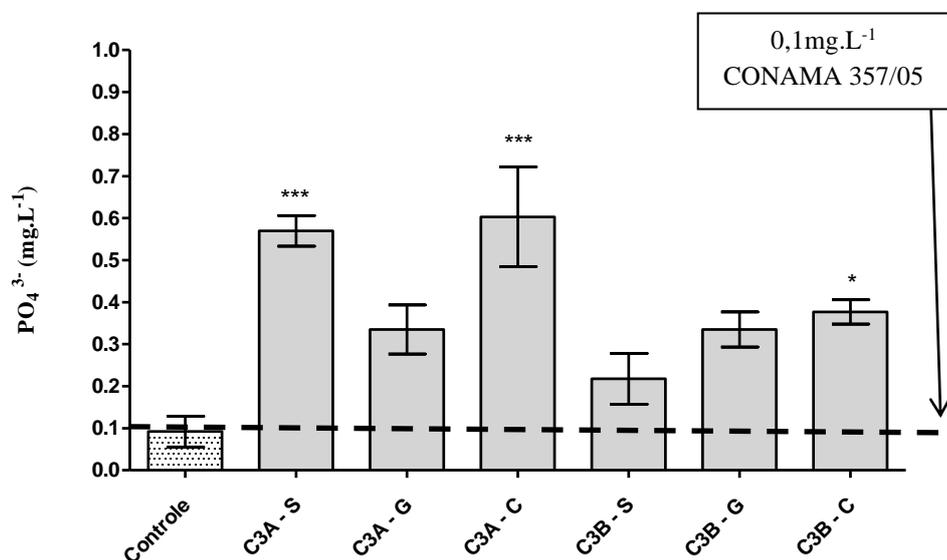
Figura 7 - Resultados das análises de Fosfato. Os valores expressos representam a média \pm desvio padrão para cada ponto analisado (n=3). ANOVA com teste posteriori de Dunnett: *p<0.05; **p<0.01; *** p<0.001, quando comparados os pontos referentes ao controle (água da chuva).

As análises de fosfato dissolvido efetuadas nas amostras obtidas dos pontos do canal 03 e do canal 07 apresentaram valores significativamente acima dos parâmetros estabelecidos pela resolução CONAMA 357/2005 em relação ao componente de fósforo presente no fosfato (máximo 0,05 mg/L), reforçando a contaminação por esgoto doméstico (Figuras 7 e 8).

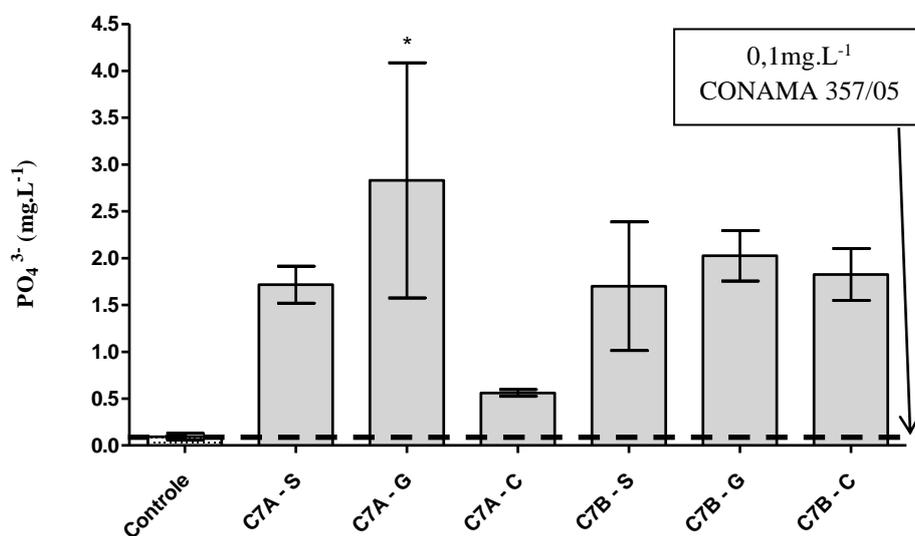
Figura 8 - Resultados das análises de Fosfato. Os valores expressos representam a média \pm desvio padrão para cada ponto analisado (n=3). ANOVA com teste posteriori de Dunnett: *p<0.05; **p<0.01; *** p<0.001, quando comparados os pontos referentes ao controle (água da chuva).

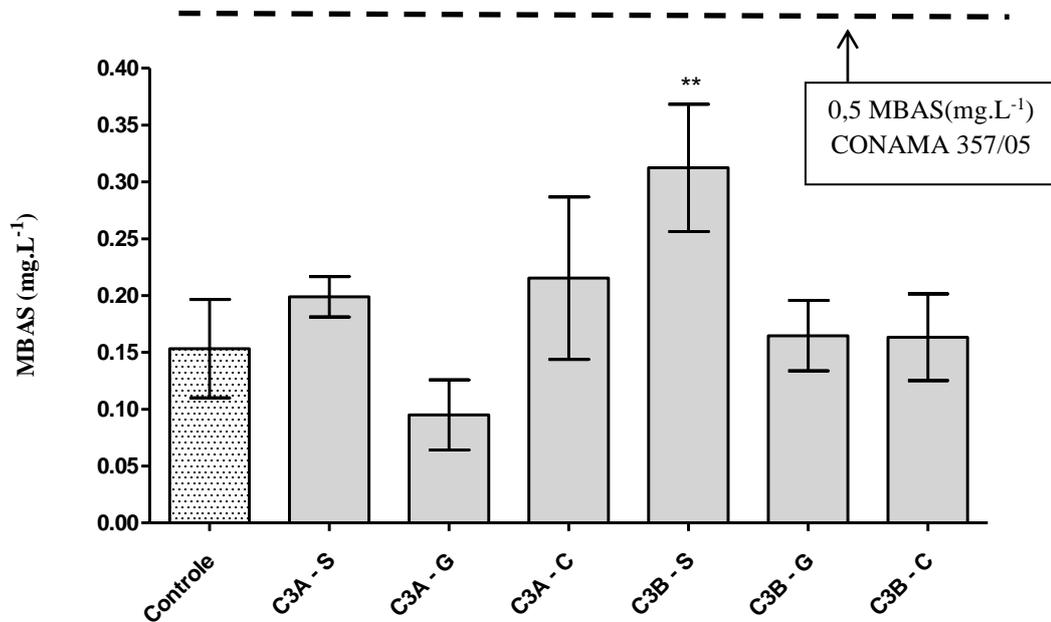
Figura 9 – Resultados das análises de Surfactantes aniônicos (expressos como MBAS). Os valores expressos representam a média \pm desvio padrão para cada ponto analisado (n=3). ANOVA com teste posteriori de Dunnett: *p<0.05; **p<0.01; *** p<0.001, quando comparados os pontos referentes ao controle (água da chuva).

As descargas indiscriminadas de detergentes nas águas naturais levam a prejuízos de ordem estética provocados pela formação de espumas. Os detergentes podem exercer efeitos tóxicos sobre os ecossistemas aquáticos. Os sulfonatos de alquil benzeno de cadeia linear (LAS) têm substituído progressivamente os sulfonatos de alquil benzeno de cadeia ramificada (ABS), por serem considerados biodegradáveis. Os detergentes têm sido responsabilizados também pela aceleração da eutrofização (excesso de nutrientes no corpo d'água – desequilíbrio ambiental). Além da maioria dos detergentes comerciais empregados possuírem fósforo em suas formulações, sabe-se que exercem efeito tóxico sobre o zooplâncton, predador natural das algas, conforme CETESB, 2009. Mesmo com os resultados inferiores, a presença da substância é observada, e na comparação entre os pontos P01 (C3A) e P02 (C3B), a quantidade maior está estabelecida no segundo ponto (Figura 9).

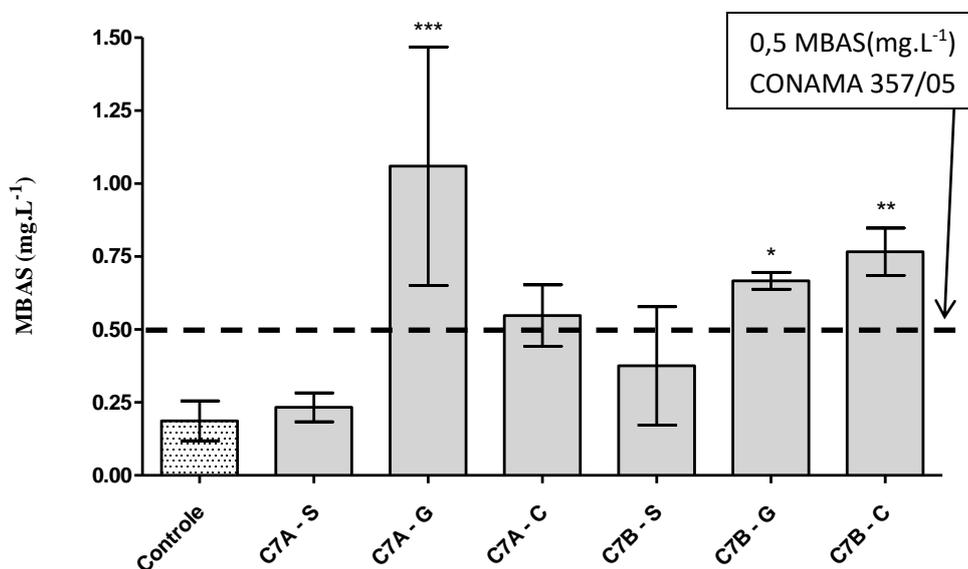
Figura 10 – Resultados das análises de Surfactantes aniônicos (expressos como MBAS). Os valores expressos representam a média \pm desvio padrão para cada ponto analisado (n=3). ANOVA com teste posteriori de Dunnett: *p<0.05; **p<0.01; *** p<0.001, quando comparados os pontos referentes ao controle (água da chuva).

Os valores de maior expressão continuam sendo o ponto C7A-G, a galeria do ponto P03, de maneira similar às análises de coliformes, *E. coli* e fosfato dissolvido. O ponto P04 (C7B) possui um padrão de sequência da percolação do componente (Figura 10).

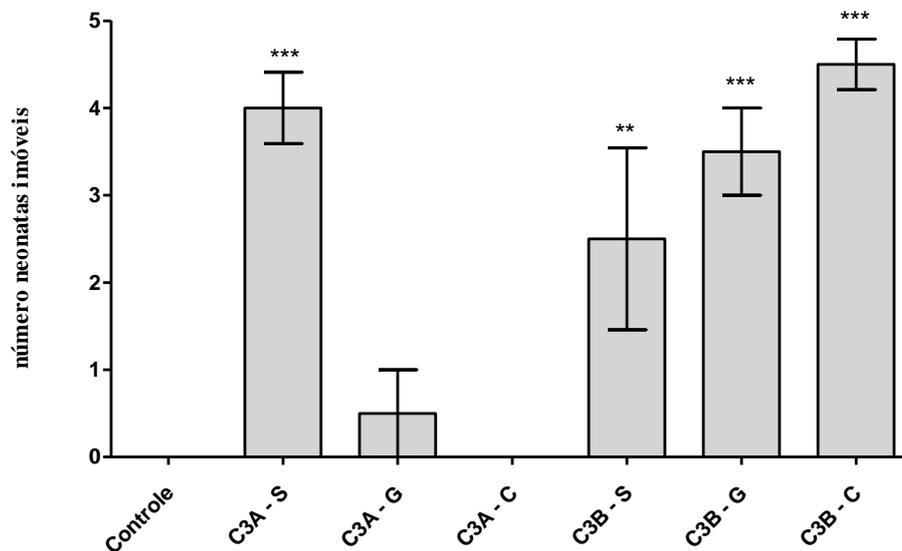
Figura 11 – Teste Ecotoxicológico Agudo em *Daphnia similis* realizado nas amostras ambientais do canal 3: valores expressos das quantidades de neonatas imóveis como referência de toxicidade. Os valores expressos representam a média \pm desvio padrão para cada ponto analisado (n=4). ANOVA com teste posteriori de Dunnett: *p<0.05; **p<0.01; *** p<0.001.

O resultado para o canal 3 apontou toxicidade nos pontos C3A-S, C3B-S, C3B-G e C3B-C (Figura 11). Exatamente neste ponto C3B foi notada a gradiente de contaminação no percurso da água pluvial pela sarjeta, galeria e canal, obtendo a conclusão da contaminação do meio urbano através da percolação.

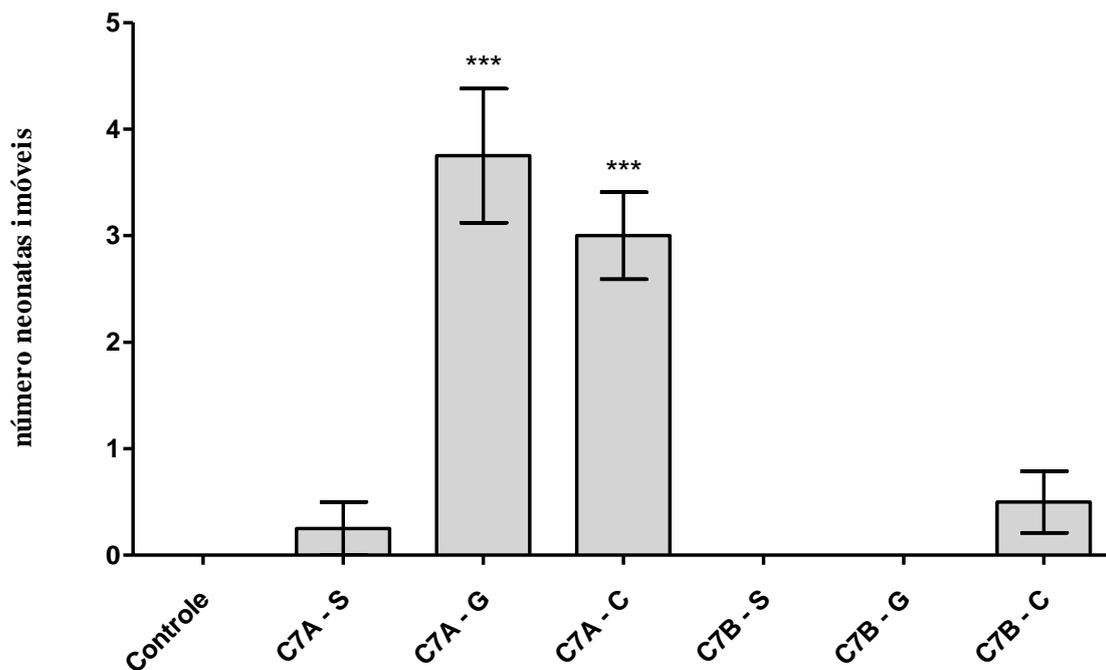
Figura 12 - Teste Ecotoxicológico Agudo em *Daphnia similis* realizado nas amostras ambientais do canal 7: valores expressos das quantidades de neonatas imóveis como referência de toxicidade. Os valores expressos representam a média \pm desvio padrão para cada ponto analisado (n=4). ANOVA com teste posteriori de Dunnett: *p<0.05; **p<0.01; *** p<0.001.

O resultado para o canal 7 apontou toxicidade nos pontos C7A-G, C7A-C (Figura 12). A influência da ligação de esgoto clandestino ocorreu na Boca de Lobo (forte odor presente no local), e conseqüentemente, o canal que recebe este efluente. Não houve um gradiente contaminante neste ponto (A), portanto não havia influência do material percolado do meio urbano.
