Materiais cerâmicos na construção civil: uma breve revisão

Ceramic materials in civil construction: a brief review

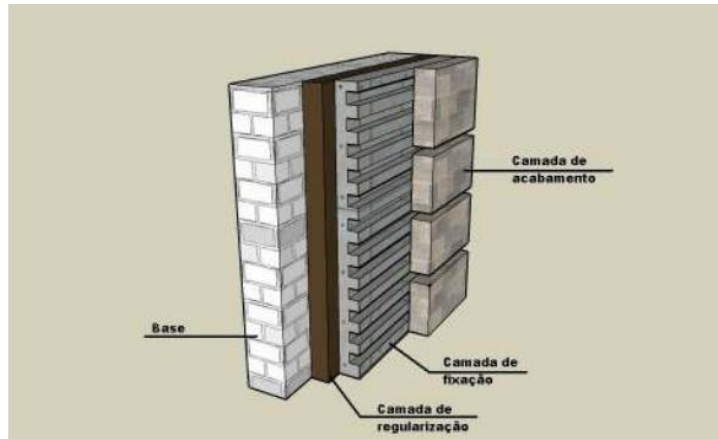
Figura 2 - Camadas que constituem o subsistema de revestimento.

O revestimento é um subsistema da edificação formado por camadas, Figura 2. A camada externa é formada pelas placas cerâmicas (camada de acabamento) e a juntas, sob as cerâmicas tem-se a camada de fixação, em seguida o emboço ou substrato (camada de regularização) e por último a base. (MEDEIROS; SABBATINI, 1999, p. 5).

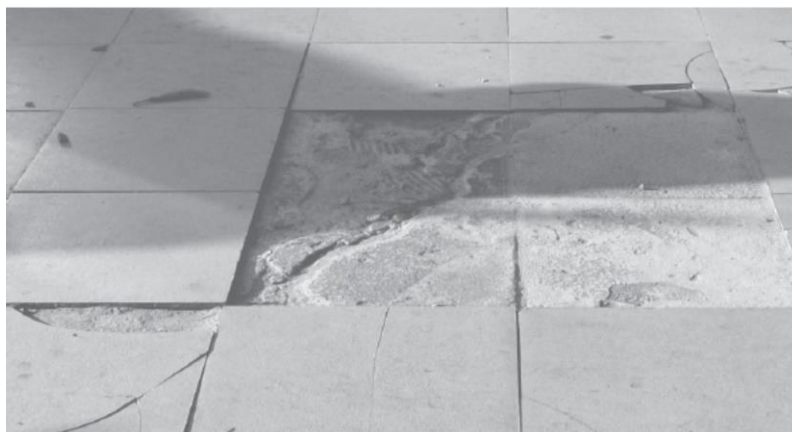
Figura 5 – Destacamento de Revestimento Cerâmico em Piso.

Os destacamentos ou descolamentos (nome popular), Figura 5, é resultado da perda de aderência do revestimento cerâmico com a argamassa colante ou da argamassa colante com o substrato. Dentre todas manifestações patológicas existentes esta é considerada a mais grave, devido a possibilidade de ocorrência de acidentes (FERREIRA & LOBÃO, 2018).

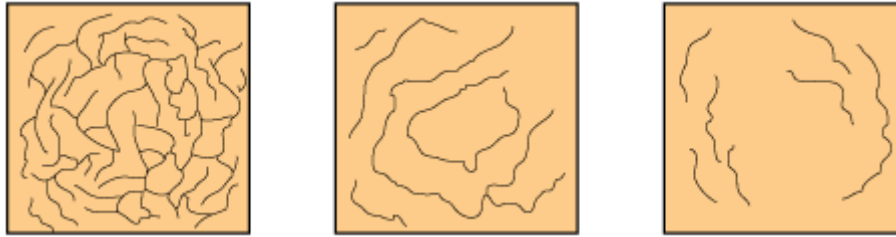
Figura 6 – Gretamento.

Para Lima e Sichieri, 2003 a gretagem se caracteriza pelo surgimento de microfissuras em forma de semicírculos ou teia de aranha na superfície esmaltada da peça. Ela ocorre devido a expansão por umidade quando a camada superficial não expande de acordo com a expansão do corpo da placa (RHOD, 2011). A Figura 6 representa o gretamento em três situações diferentes. A resistência ao gretamento é característica exigida para todas as placas cerâmicas esmaltadas é calculada de acordo com a NBR ISO 10545-11 de 10/2017 - Determinação da resistência ao gretamento de placas esmaltadas.

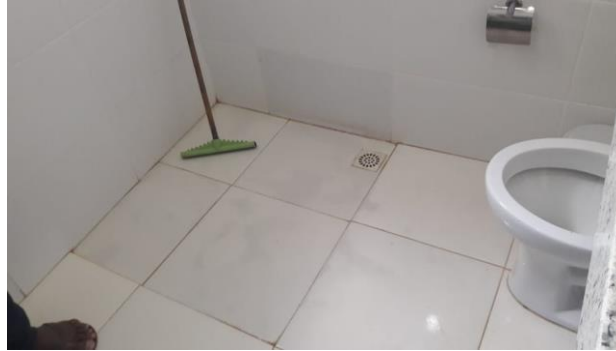
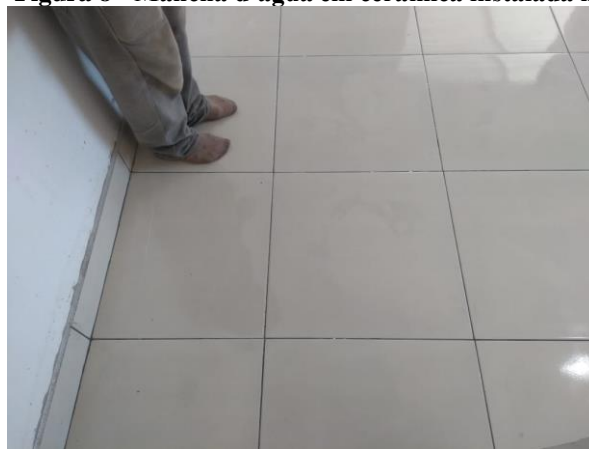
Foi relatado pelo cliente a manifestação patológica que consiste em o produto apresentar manchas em algumas peças, após o assentamento, como mostrado na Figura 7 e Figura 8. Após análise visual é possível perceber que as cerâmicas apresentam manchas d'água, possivelmente estas são devido ao acúmulo de água na argamassa de assentamento, furo ou porosidade elevada no esmalte e/ou permeação de água no rejunte.

Figura 7 – Mancha d'água em cerâmica instalada no banheiro.

Figura 8 - Mancha d'água em cerâmica instalada na sala.

No caso 1 é necessário salientar a possibilidade de defeito na cerâmica, pois as manchas podem ser produto de elevada porosidade no engobe que permite a percolação de água até esta encontrar o esmalte, e assim provocar as manchas relatadas. Entretanto como citado anteriormente e na exposição do caso 1, o excesso de água na argamassa também proporciona as mesmas manchas.

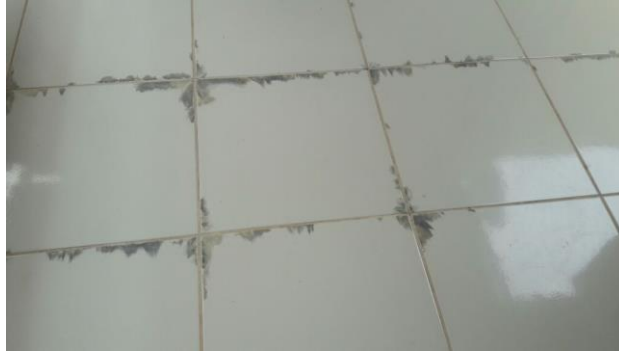
De acordo com o relatório a reclamação do cliente consiste no fato do piso estar com manchas na superfície, como pode se perceber na Figura 9. É possível notar que as manchas verdes aparecem apenas nas extremidades das placas, o que indica que o problema pode estar surgindo dos rejuntos. Desta maneira é provável que estas manchas sejam produto da ação de fungos, que tem sua ação possibilitada pela má impermeabilização do piso e/ou a combinação de calor e umidade que propicia a proliferação dos fungos. É válido ressaltar que nas paredes também contêm fortes indícios da ação de fungos, como pode ser visto na Figura 10.

Figura 9 – Manchas nas extremidades da placa cerâmica.

De maneira geral, após a análise dos formulários cedidos pela Empresa com atuação no ramo dos cerâmicos, é possível observar que a manifestação patológica do caso 2 relatado no tópico anterior, está diretamente relacionado a problemas no local de instalação como por exemplo, umidade excessiva, falta de impermeabilização e entre outros.

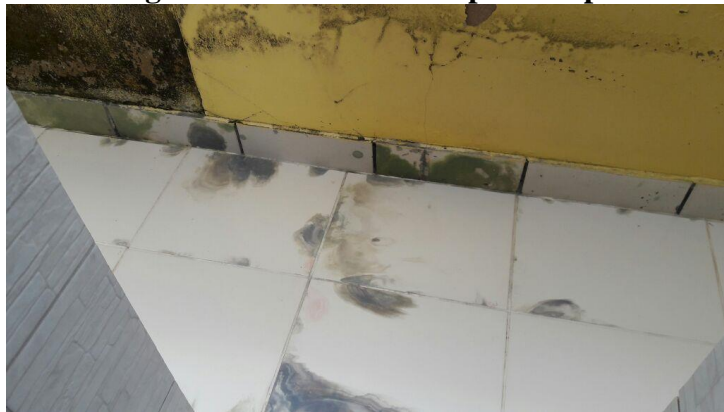
Figura 10 – Manchas nas placas e paredes.

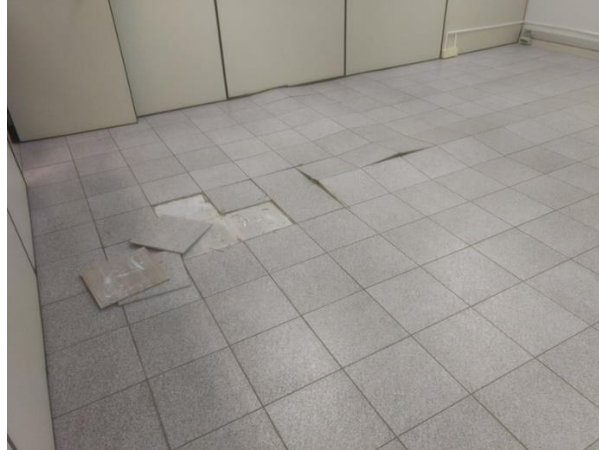
Neste caso foi feita uma compra de 100 m² de revestimento cerâmico dos quais 20 m² foram reclamados. Ele foi aplicado em ambiente comercial interno com argamassa AC I. Como pode ser visto através da Figura 11, o revestimento apresenta estufamento e destacamento da superfície em alguns locais.

Figura 11 – Destacamento de placa cerâmica.

Esse tipo de manifestação patológica indica a possibilidade de problemas no processo de assentamento das placas cerâmicas, resultando da perda de aderência do revestimento cerâmico com a argamassa colante ou da argamassa colante com o substrato onde foi aplicado. Na Figura 11 é possível perceber a escassez de argamassa nas placas destacadas. Nestes casos é recomendado que se faça uma análise cuidadosa para identificar quais placas apresentam o problema e que as mesmas sejam removidas para colocação de outras.

A partir das observações apresentadas no caso 3 é possível perceber que o surgimento da manifestação patológica está relacionado apenas a aplicação do revestimento cerâmico, mostrando que a observância do projeto executivo, neste caso a quantidade de argamassa utilizada, pode evitar prejuízos futuros ao consumidor.
