Análise em micro-CT de dente rachado em segundo molar mandibular com anatomia em C após trauma oclusal: Relato de caso

Micro-CT analysis of cracked tooth in the second mandibular molar with C anatomy after occlusal trauma: Case report

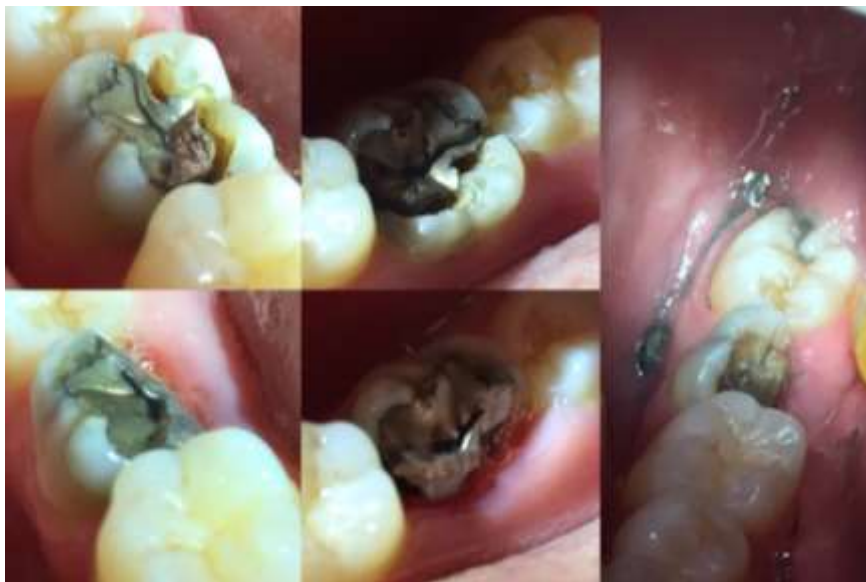
Mulher de 38 anos, de ascendência branca, compareceu à clínica de emergência da Faculdade de Odontologia de Pernambuco, Universidade de Pernambuco, Camaragibe, Pernambuco, Brasil com queixa de desconforto ocasional ao morder carço de milho de pipoca. Após exame clínico intra-oral e radiográfico, o segundo molar mandibular direito (dente 47) foi diagnosticado com polpa viva e fratura das cúspides linguais, e após remoção de restauração de amálgama constatou-se fratura incompleta iniciada da coroa na crista proximal distal. (Figura 1).

Figura 1 - Fratura das cúspides linguais e fratura incompleta iniciada da coroa na crista proximal distal.

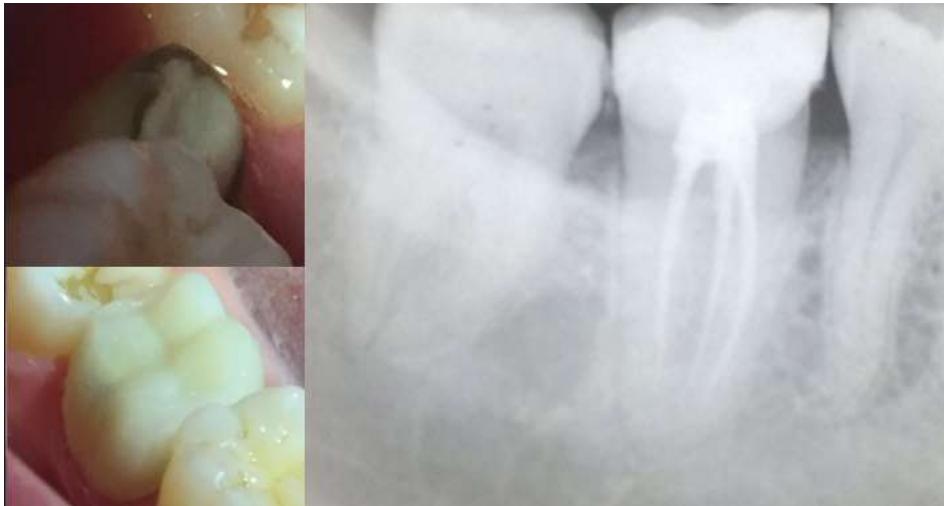
dor de cabeça, dor de ouvido e em uso de anti-inflamatório e analgésico. Com o diagnóstico de pulpite irreversível sintomática, o tratamento endodôntico foi realizado, após fenestração da coroa total de cerômero, e observou-se através de microscópio operatório a anatomia interna do canal radicular em forma de C, com presença de nódulos pulpares. Foi escolhido o sistema Wave One Gold (Dentsply Sirona) para preparo dos canais radiculares, realizado em duas sessões (Figura 2).

Figura 2 - Radiografia do tratamento endodôntico do dente 47 e nova coroa provisória.

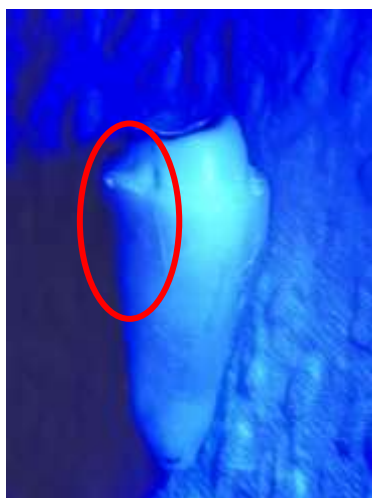
Imediatamente após a extração foi realizada raspagem dos tecidos periodontais da raiz do dente 47 e esta, exposta a luz azul do fotopolimerizador, onde observou-se linha de fratura que se estendia da face distal coronária até a raiz, sem, contudo, alcançar o terço apical (Figura 4).

Figura 4 - Raiz do dente 47 exposta a luz azul do fotopolimerizador.
