Análise em micro-CT de dente rachado em segundo molar mandibular com anatomia em C após trauma oclusal: Relato de caso

Micro-CT analysis of cracked tooth in the second mandibular molar with C anatomy after occlusal trauma: Case report

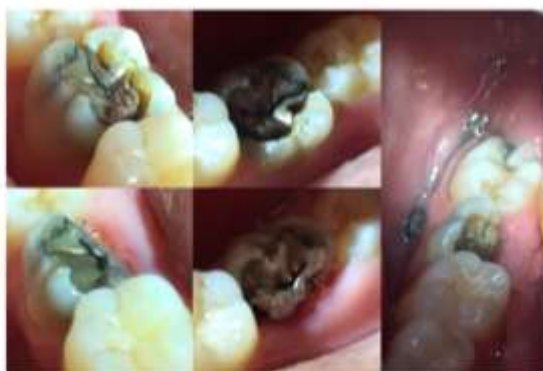
Mulher de 38 anos, de ascendência branca, compareceu à clínica de emergência da Faculdade de Odontologia de Pernambuco, Universidade de Pernambuco, Camaragibe, Pernambuco, Brasil com queixa de desconforto ocasional ao morder caroço de milho de pipoca. Após exame clínico intra-oral e radiográfico, o segundo molar mandibular direito (dente 47) foi diagnosticado com polpa viva e fratura das cúspides linguais, e após remoção de restauração de amálgama constatou-se fratura incompleta iniciada da coroa na crista proximal distal. (Figura 1).

Figura 1 - Fratura das cúspides linguais e fratura incompleta iniciada da coroa na crista proximal distal.

O teste de vitalidade pulpar a frio (EndoFrost, Roeko, Langenau, Germany) foi positivo. Além disso, após análise da oclusão observa-se mordida profunda anterior e desgaste de algumas cúspides dos dentes posteriores. Após remoção do fragmento do dente 47 observou-se invasão do espaço biológico com necessidade de aumento de coroa clínica. O tratamento de escolha foi um preparo protético para instalação de coroa total de contenção de cerômero Nexco (Ivoclar Vivadent Ltda., Barueri, Brazil). Após três meses, a paciente procurou novamente a urgência com queixa de dor intermitente no dente 47, dor de cabeça, dor de ouvido e em uso de anti-inflamatório e analgésico. Com o diagnóstico de pulpíte irreversível sintomática, o tratamento endodôntico foi realizado, após fenestração da coroa total de cerômero, e observou-se através de microscópio

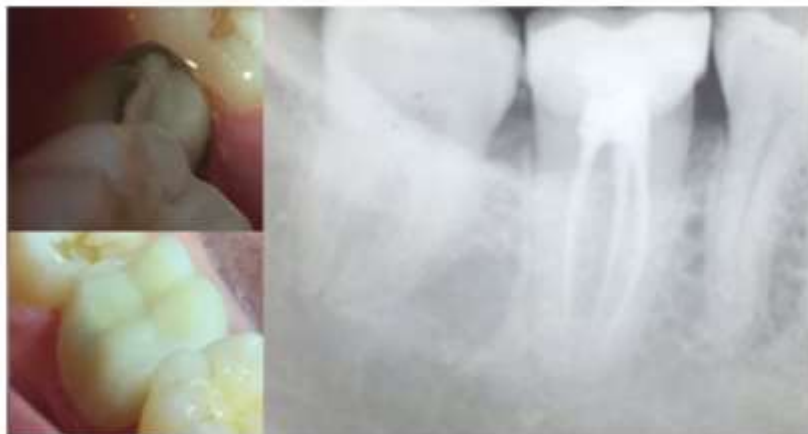
operatório a anatomia interna do canal radicular em forma de C, com presença de nódulos pulpares. Foi escolhido o sistema Wave One Gold (Dentsply Sirona) para preparo dos canais radiculares, realizado em duas sessões (Figura 2).

Figura 2 - Radiografia do tratamento endodôntico do dente 47 e nova coroa provisória.

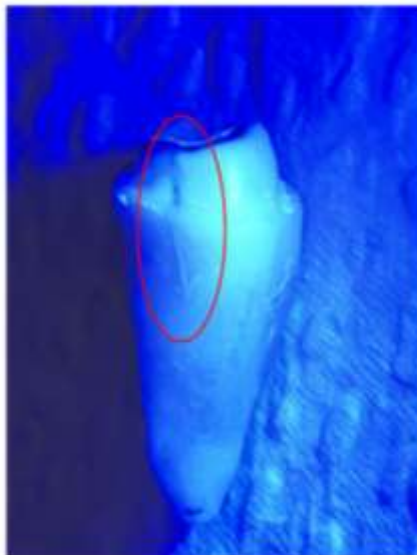
Imediatamente após a extração foi realizada raspagem dos tecidos periodontais da raiz do dente 47 e esta, exposta a luz azul do fotopolimerizador, onde observou-se linha de fratura que se estendia da face distal coronária até a raiz, sem, contudo, alcançar o terço apical (Figura 4).

Figura 4 - Raiz do dente 47 exposta a luz azul do fotopolimerizador.

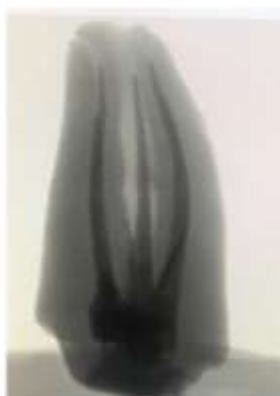
Foi verificado também má adaptação do cone de guta-percha no terço apical do tratamento endodôntico realizado (Figura 6).

Figura 6 - Má adaptação do cone de guta-percha no terço apical do tratamento endodôntico do dente 47.

O tratamento do canal radicular é um procedimento que consiste em várias etapas que envolvem vários fatores. A probabilidade destes fatores, como os intraoperatórios (obturação e restauração coronária satisfatória), afetarem o prognóstico do tratamento é relativamente alta (Ng, et al., 2007). É possível que alguns desses fatores possam afetar a sobrevivência dos dentes mais do que a própria presença de uma rachadura (Olivieri, et al., 2020). Neste relato de caso, o achado da trinca nas imagens de micro-CT e a má adaptação do cone de guta-percha no terço apical, explica a recontaminação do sistema de canais radiculares pela solução de continuidade do sulco gengival com o canal radicular através da rachadura que caminhou da coroa a superfície radicular.
