Colheita mecanizada de soja no Mato Grosso: Perdas devido ao desempenho das colhedoras e aspectos operacionais

Mechanized soybean harvest in Mato Grosso: Losses due to harvester performance and operational aspects

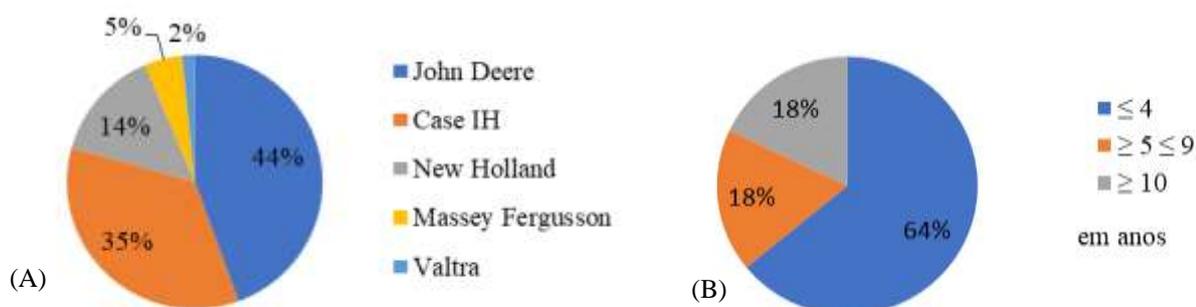
Figura 1. (A) Colhedoras avaliadas de acordo com fabricante. (B) Tempo de uso das máquinas avaliadas.

O fabricante de colhedoras predominante nas propriedades visitadas foi a John Deere, seguido pela marca Case IH (Figura 1 A).

O tempo de uso, sendo um importante parâmetro associado ao desempenho, segundo Carvalho et al. (2005), é apresentado na Figura 1 B, sendo observado que 64% das máquinas contavam com menos de quatro anos de uso, ou seja, menor que metade da vida útil de 10 anos.

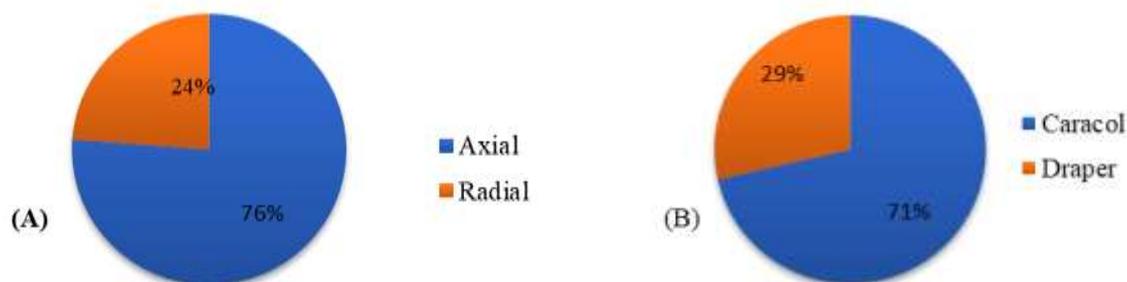
Figura 2. Porcentagem das máquinas avaliadas em relação ao sistema de trilha e separação (A) e tipo de plataforma (B).

Na Figura 2 são apresentados os resultados relacionados ao sistema de trilha e tipo de plataforma das máquinas avaliadas.

Geralmente, as máquinas com sistema de trilha radial faziam parte da frota basicamente para conduzir os arremates dos talhões ou fazer a colheita em terraços. Em apenas uma das propriedades visitadas, a frota era predominante do tipo radial.

Em relação à plataforma, todas as máquinas radiais estavam equipadas com plataforma do tipo “caracol” (condutor helicoidal). As máquinas axiais, com menor tempo de uso, estavam equipadas com plataforma “draper”, entretanto, foram encontradas plataforma com condutor helicoidal em 71% das máquinas avaliadas. De acordo com informações publicadas pela

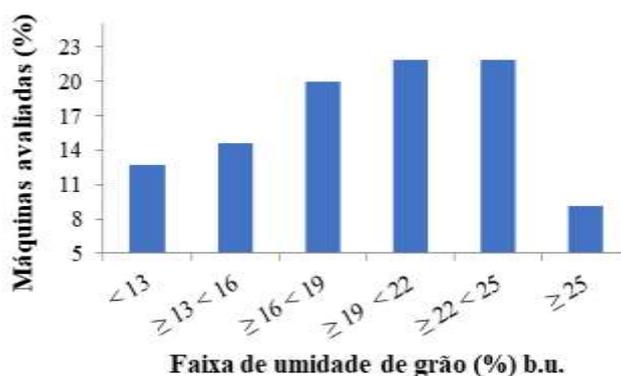
Figura 3. Condição de umidade de grãos nas avaliações das colhedoras.

Os resultados relativos às condições de trabalho em que as máquinas avaliadas se encontravam em termos de umidade do grão e de velocidade de trabalho, são apresentados nas Figura 3 e 4, respectivamente. Observa-se que aproximadamente 50% das máquinas estavam trabalhando com umidade de grãos acima de 19 %b.u. Umidade essa, acima do considerado como ideal para realizar a operação de acordo com a Embrapa (2004) que recomenda que a colheita seja realizada com umidade entre 13 e 15 %b.u. Nota-se, no entanto, que apenas 14% das máquinas estavam trabalhando com umidade entre 13 e 15 %b.u. Geralmente o pico da colheita de soja, culmina com o período de maior índice pluviométrico, principalmente em situações em que se visa o sucesso da segunda safra a ser implantada. Essa é uma característica muito importante principalmente no que tange o desempenho das colhedoras. Percebe-se, no entanto, a importância de se conduzir ensaios para avaliação de desempenho em condições fora do ideal de umidade de grão.

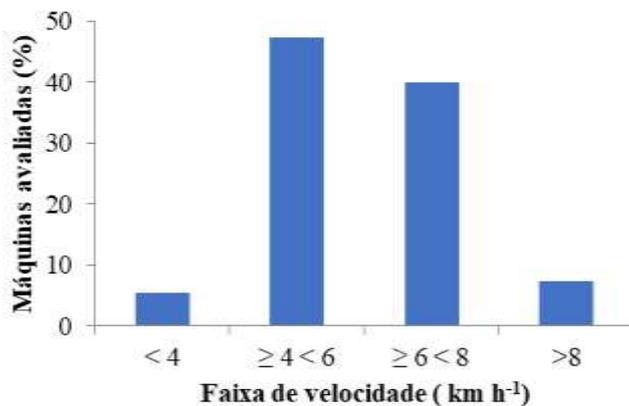
Figura 4. Condição de velocidade de trabalhado nas avaliações das colhedoras de grãos.

No quesito velocidade, a maior parte das colhedoras estavam trabalhando dentro do que é considerado ideal (4 a 6 km h⁻¹) até porque em condições de alta umidade dos grãos, faz com que a velocidade de trabalho fique limitada. Alguns trabalhos indicam que menores perdas são alcançadas quando a operação é conduzida a velocidades menores que 7 km h⁻¹ (Machado et al., 2012; Silva et al., 2013).

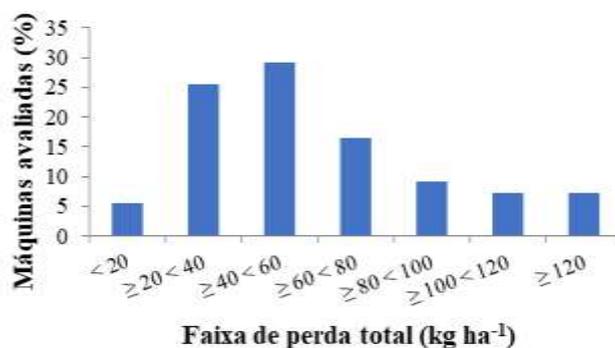
Figura 5. Resultado de perda total nas avaliações conduzidas.

Os dados de perdas são apresentados nas Figura 5 e 6 para perda total e na plataforma, respectivamente. Observa-se que aproximadamente 60% das máquinas avaliadas apresentaram perda total dentro do limite aceitável, que segundo Silveira e Conte (2013) é de 60 kg ha⁻¹. De maneira geral, pode-se dizer um desempenho satisfatório quando comparado com resultados obtidos por Schanoski et al. (2011) onde 79 % das 39 máquinas avaliadas apresentaram perdas maiores que 60 kg ha⁻¹.

Foram identificadas perdas extremas acima de 120 kg ha⁻¹, contudo correspondem apenas a 7% das máquinas avaliadas, e ainda foi possível identificar que essas máquinas encontravam-se colhendo com alta velocidade em combinação com umidade do grão elevada. Nível de perdas abaixo do esperado também foi identificado onde aproximadamente 6% das avaliações, as máquinas apresentaram perdas menores que 20 kg ha⁻¹. Ocasões em que as máquinas se encontravam em condições ideais de trabalho em termos de porte de cultura, clima, sistematização de terreno e obviamente, velocidade de trabalho e regulagem dos mecanismos da colhedora.

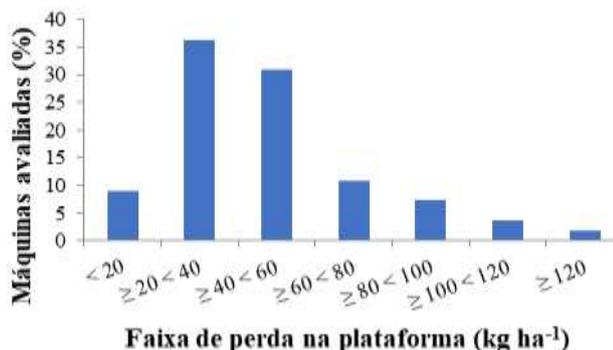
Figura 6. Resultado de perdas na plataforma de corte e recolhimento.

A maior ocorrência de perdas na plataforma se deu na faixa de 20 a 40 kg ha⁻¹ com aproximadamente 35% das máquinas avaliadas. Fazendo a razão entre as duas maiores frequências ocorridas para perda total (40 a 60 kg ha⁻¹) e perda na plataforma (20 a 40 kg ha⁻¹) resulta o percentual de 66,7% corroborando com o fato de que geralmente a perda na plataforma é responsável pela maior parte das perdas ocorridas em uma colhedora. O fato de 71% das máquinas estarem equipadas com plataformas do tipo “caracol” ainda contribuem com a elevado percentual de perdas ocorridas neste ponto.

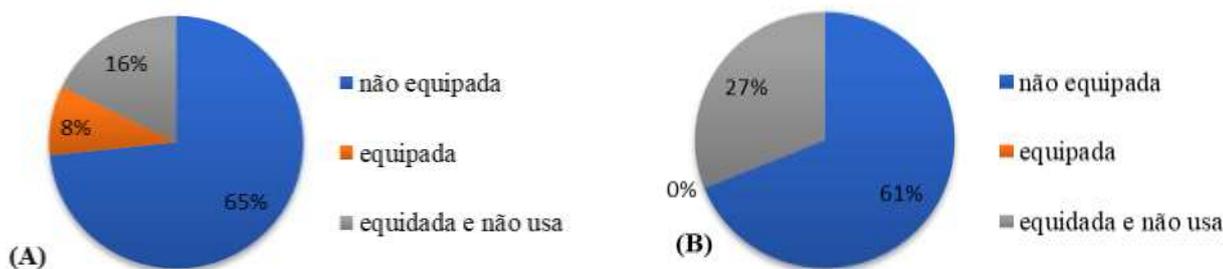
Figura 7. Tecnologia embarcada englobando sistemas de direcionamento automático (A) e monitores de produtividade (B).

No quesito de tecnologia embarcada, os resultados apresentados na Figura 7 mostram que a evolução da adoção das tecnologias de direcionamento automático e de monitores de produtividade não foi muito expressiva, visto que mais de 60% das máquinas não estavam equipadas. Foi observado que pelos 35% das colhedoras estavam equipadas com algum tipo de sistema de direcionamento, mas apenas 8% estavam sendo efetivamente utilizados. Boa parte dos operadores das máquinas dos 16% que não estavam utilizando a ferramenta, relataram que utilizavam o sistema apenas para a cultura do milho.

Em relação aos monitores de produtividade, 27% das máquinas avaliadas estavam equipadas, mas o sistema não estava sendo utilizado para monitorar a produtividade da soja, devido as dificuldades que envolviam, desde calibração dos sensores até processamento para tratamento de dados para a geração dos mapas de produtividade.

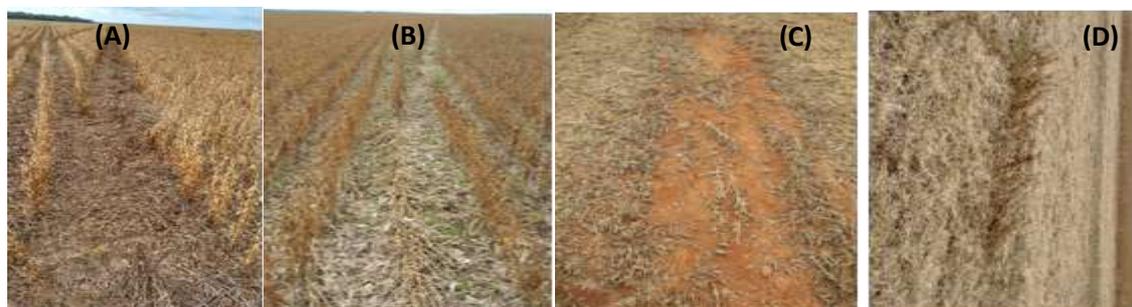
Figura 8. Exemplo de perdas causados por rastro. (A) característica de plantas extintas nas linhas de semeadura e algumas plantas acamadas; (B) característica de plantas acamadas nas linhas de semeadura. (C) material encontrado após a passagem da colhedora na condição (A) em que as plantas sofreram cortes duplos pela barra de corte e não foram recolhidas e (D) material encontrado no campo após a passagem da colhedora na condição (B) em que as plantas não foram cortadas e recolhidas pela plataforma.

Os danos causados por rastros podem resultar perdas por acamamento ou extinção das plantas por esmagamento (Figura 8), o que depende de quando o rastro é feito pela primeira vez e quantas vezes um determinado equipamento passou por aquele rastro. Observe que as perdas ocorrem pelo fato de a máquina não ter recolhido as plantas acamadas ou pelo fato de a planta ter sido esmagada, e assim não atingir o estágio de maturação.

No levantamento conduzido, considerando as plantas cortadas e não recolhidas, acumulou-se nos 60 m de rastro, 999 g de grãos que se encontravam ainda em vagens. Considerando a largura de 30 m da barra do pulverizador (porte comum pulverizador nas propriedades visitadas), um hectare trabalhado irá produzir aproximadamente 667 m de rastro. No entanto, aproximadamente 11,1 kg ha⁻¹ perdidos.

Nesses 60 m de rastros, a soma de linhas cruzadas que foram esmagadas e plantas extintas foi de aproximadamente 45 m (75% de esmagamento). Logo, em 667 m de rastros feito em 1 ha, na condição avaliada, tem-se o equivalente a 500 m de plantas que não atingiram o estágio reprodutivo. Considerando produtividade média de 60 sc ha⁻¹ de uma cultura estabelecida com espaçamento entre linhas de 0,5 m, são 90 kg ha⁻¹ que deixaram de ser produzidos. Levando-se em consideração o custo dos insumos 8,4 sc ha⁻¹ (IMEA, 2019) desperdiçados nesses 500 m ha⁻¹ de plantas extintas, são mais 12,6 kg ha⁻¹ que podem ser contabilizados nas perdas. Pode-se observar que na condição de avaliação de rastros, um total de 113,7 kg ha⁻¹ (1,9 sc ha⁻¹) de perdas de grãos foi contabilizada.

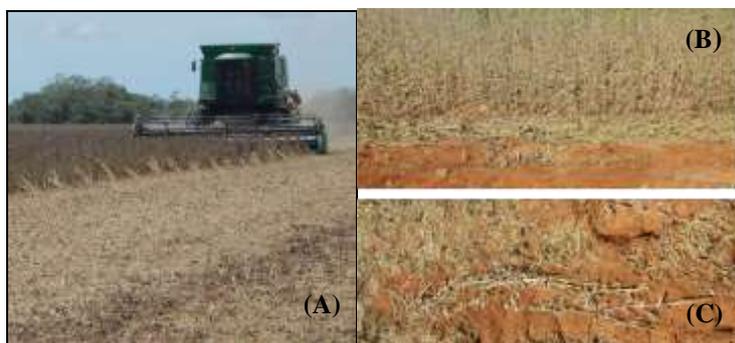
Figura 9. Exemplo de colheita realizada em ângulo diferente a linha de semeadura (A), detalhe do acamamento (B) e detalhe do material não recolhido pela máquina (C).

Na Figura 9A é apresentado um exemplo da condição em que a máquina está colhendo a favor do acamamento na estratégia de colheita em ângulo. Na Figura B e C pode ser observado o detalhe do acamamento e as plantas que não foram recolhidas pela máquina respectivamente.

A média de grãos em vagem coletados nos trechos demarcados resultou em 60,9 g m⁻¹. Considerando a plataforma de 30 pés (9,1m), são aproximadamente 1098 m lineares por ha trabalhado. Considerando produtividade média de 60 sc ha⁻¹ em uma cultura estabelecida com espaçamento entre linhas de 0,5 m, são 197,7 kg ha⁻¹ (3,3 sc ha⁻¹) que ficaram no campo. É importante ressaltar que essa perda foi observada na ocasião em que a máquina trabalhava a favor do acamamento e que quando a máquina trabalha contra o acamamento essa perda é minimizada. No entanto, em várias ocasiões ao longo dos levantamentos, foram observadas máquinas colhendo a favor das plantas que se encontravam acamadas. Percebeu-se ainda que o acamamento da cultura era piorado na medida que se aumentava a instabilidade de direcionamento da máquina.

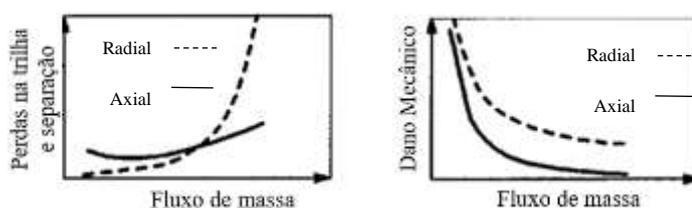
Figura 10. Desempenho relativo a perdas e danos mecânicos causados no sistema de trilha e separação em função do fluxo de massa.

É sabido que o sistema de trilha e separação de uma colhedora precisa ser ajustada para trabalhar com um determinado fluxo de massa. Caso esse fluxo de massa seja alterado, o efeito trilhador sobre o material sendo processado será modificado, resultando na mudança do desempenho em termos de perdas e danos mecânicos conforme dados de desempenho apresentados na Figura 10 (Kutizbach & Quick, 1999). Obviamente ao se trabalhar com a plataforma parcialmente preenchida e ao realizar manobras, o regime de fluxo de massa é modificado, proporcionando assim o aumento não só de perdas de grãos como também proporciona aumento de danos mecânicos.

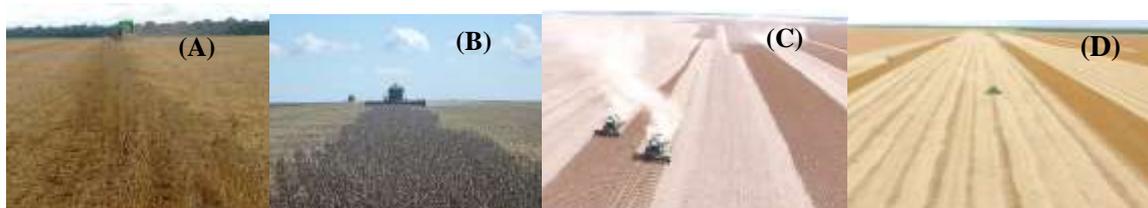
Figura 11. Exemplo de situações de operação que favorecem mudança no desempenho da máquina em relação às perdas, danos mecânicos, desperdício de combustível e comprometimento da capacidade operacional da frota.

São apresentados na Figura 11, exemplos de situações que favorecem o aumento de perdas de grãos e afetam a eficiência de campo da frota de máquinas, sendo essas plataformas de corte e recolhimento incompletas e manobras que poderiam ser evitadas.

Vale ressaltar que nas condições de plataforma parcialmente preenchida, o operador tende a aumentar a velocidade de trabalho e isso aumenta consideravelmente as perdas ocorridas na plataforma. Geralmente, espera-se que situações demonstradas na Figura 11, aconteça somente ao finalizar um talhão, porém, em várias ocasiões foram observadas essa situação recorrente ao longo da operação dentro de um mesmo talhão. Em determinada propriedade, ao observar a operação de um talhão, foi estimado que pelo menos 25% da área havia sido trabalhada dessa maneira (colhedora trabalhando com plataforma praticamente vazia). Note que além dos problemas de perdas e danos mecânicos, as máquinas gastam mais tempo e combustível por precisar transitar com parte da plataforma vazia e fazendo manobras desnecessárias.
