Inspeção predial nas dependências da Escola Estadual Professor Rafael Magalhães de Itajubá-MG

Building inspection in the premisses of the State School Professor Rafael Magalhães in Itajubá-MG

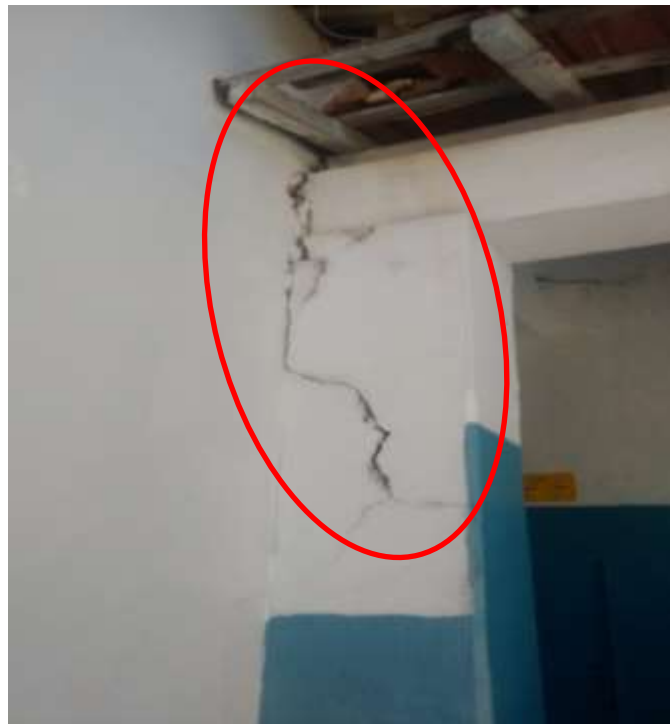
Figura 1 – Rachaduras e trincas no pilar e na viga.

A Figura 1 mostra as trincas e rachaduras em uma viga e em um pilar do corredor coberto de acesso as salas de aula e a quadra.

Justificativa da ocorrência		Orientação técnica	
As trincas e rachaduras foram provocadas por atuação de sobrecargas, movimentação da estrutura, variações térmicas e umidade, recalque diferencial das fundações.		Abrir um sulco sobre a fissura, remover o acabamento, e a ferrugem da armadura se for o caso, limpar e molhar a superfície, aplicar o reparo estrutural e impermeabilizar.	
Urgência	Tendência	Gravidade	Pontuação
5	5	5	125

A Tabela 4 indicou a pontuação máxima possível de ser obtida e como consequência disso coloca a vida dos alunos e funcionários em risco devido ao possível desabamento da estrutura.

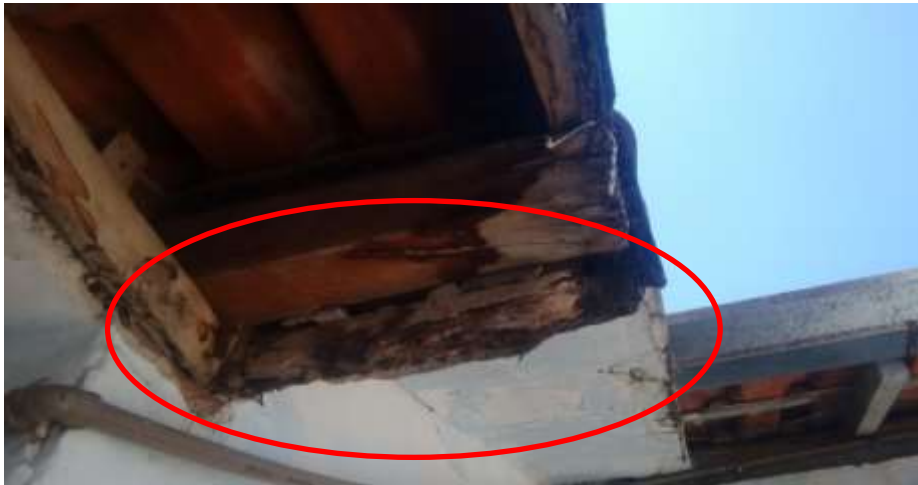
Figura 3 – Ação dos cupins nas peças de madeira da cobertura.

A Figura 3 mostra a degradação das peças de madeira que sustentam a cobertura, ocasionadas pela ação dos cupins de madeira seca.

Justificativa da ocorrência		Orientação técnica	
Os cupins são oriundos de cupinzeiros e são atraídos pela luz das residências, e como se alimentam de madeira acabam se instalando nas peças de madeira e se procriam gerando novas ninhadas.		Para eliminar os cupins da madeira seca basta diluir um copo de vinagre com um copo de água e aplicar na peça de madeira com um borrifador, até que os cupins desapareçam.	
Urgência	Tendência	Gravidade	Pontuação
5	5	4	100

A Tabela 6 indicou a pontuação de 100, pois não coloca a vida dos alunos e funcionários diretamente em risco, porém é uma patologia grave, pois as ações dos cupins podem levar ao rompimento das peças de madeira e como resultado o desabamento da cobertura.

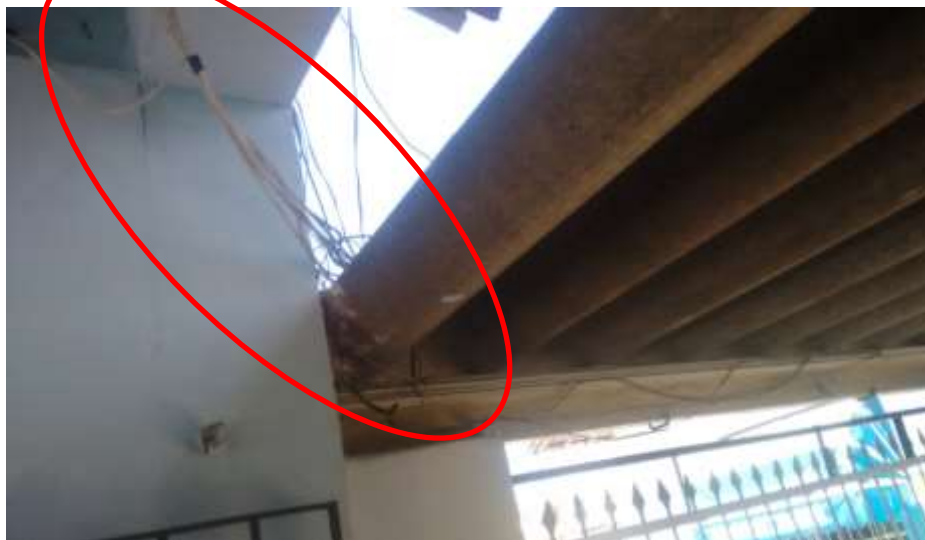
Figura 4 – Fiação de energia elétrica com emendas e exposta.

A Figura 4 mostra fiações de energia elétrica, com emendas realizadas de maneira incorreta e expostas no corredor do pátio da escola

Justificativa da ocorrência		Orientação técnica	
Falha na execução.		Refazer as instalações elétricas utilizando eletrodutos e fazer emendas da maneira correta.	
Urgência	Tendência	Gravidade	Pontuação
5	5	5	125

A Tabela 7 indicou a pontuação máxima, pois não coloca a vida dos alunos e funcionários diretamente em risco, devido a possíveis incêndios ocasionados por curtos-circuitos.
