Bioconcreto: bactérias gram-positivas retiradas do solo no autorreparo de fissuras, trincas e rachaduras no concreto

Bioconcrete: gram-positive bacteria removed from the soil in the self-repair of cracks in concrete

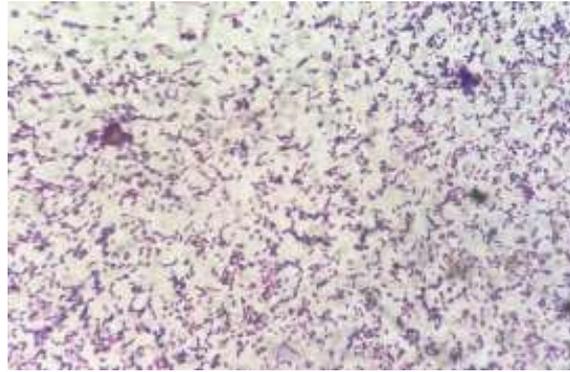
Para confirmação do gram utilizou-se do Método de Gram, no qual o teste foi realizado fixando as células em uma lâmina para serem tingidas com violeta de Genciana, depois foram lavadas com água e cobertas com lugol (iodo), por fim foi realizada a lavagem com álcool 95°. Observou-se no microscópio ótico que a coloração foi azul-violeta, confirmando seu gram positivo, como mostra a Figura 1.

Figura 1 – Esporos de bactéria gram-positiva.

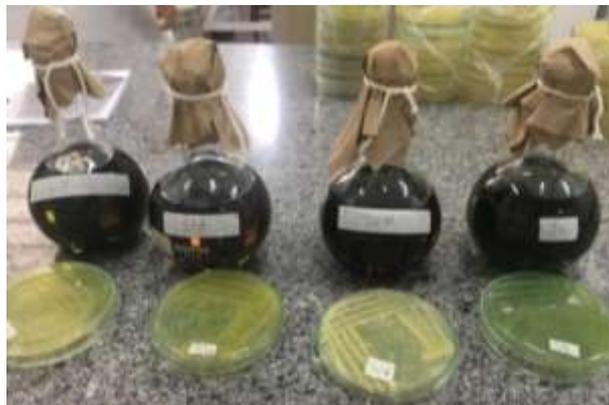
Na etapa de reprodução bacteriana é necessário fornecer nutrientes, temperatura adequada e oxigênio para que seja possível obter uma reprodução elevada de microrganismos. Com isso, após a inoculação da bactéria no meio líquido como mostra a Figura 2, a mesma foi colocada em uma estufa a 35°C com tempo de 24-48h. O pH encontrado das bactérias foi 5,00.

Figura 2 – Bactérias no meio líquido.

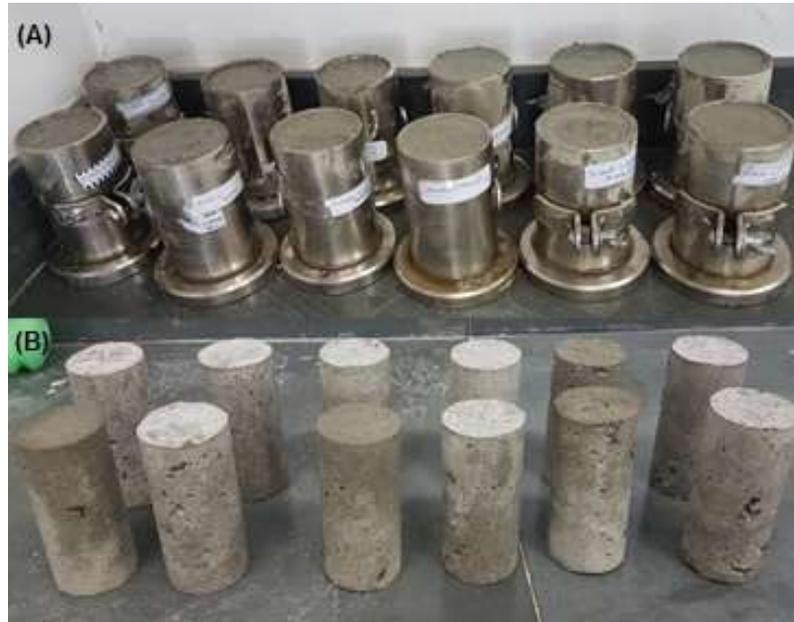
Logo após, o agregado graúdo foi adicionado e misturado. Depois, o material preparado foi dividido em 12 moldes de corpos de prova cilíndricos com dimensões de 10 cm de altura e 5 cm de diâmetro. Após quatro dias os corpos de prova foram desmoldados, não havendo assim o tempo de cura, como mostra a Figura 3.

Figura 3 – Corpos de prova ensaio A (A), corpos de prova desmoldados ensaio A (B).

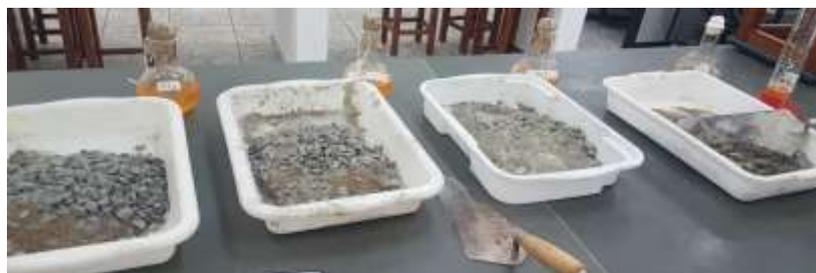
Para o Ensaio B, a quantidade de material determinada anteriormente foi dividida em quatro partes, sendo uma parte para cada tipo de bactéria, como mostra a Figura 4. De acordo com a proporção de bactéria que Borges (2015) utilizou em sua pesquisa, em cada uma dessas partes foi adicionado 175 mL de água com bactéria. Em seguida, foram adicionados e misturados manualmente o agregado miúdo e o cimento até que a mistura se tornou o mais uniforme possível. Logo após esse procedimento, o agregado graúdo foi adicionado e misturado. Depois, cada material preparado foi dividido em três moldes de corpos de prova cilíndricos com dimensões de 10 cm de altura e 5 cm de diâmetro, e desmoldados após quatro dias. Assim como no ensaio A, também não houve tempo de cura, como mostra a Figura 5.

Figura 4 – Divisão de materiais.

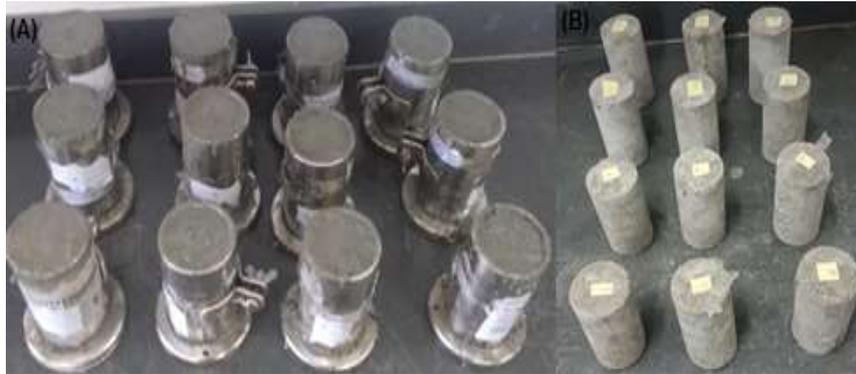
Figura 5 – Corpos de prova ensaio B (A), corpos de prova desmoldados ensaio B (B).

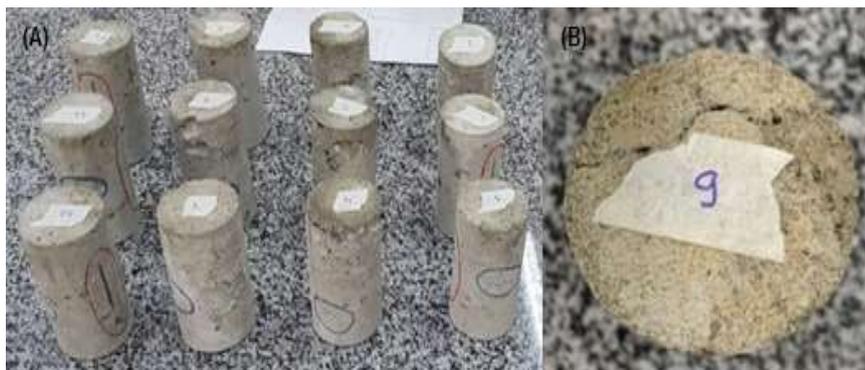
Após o desmolde os corpos de provas tiveram fissuras, trincas (em azul) e rachaduras (em vermelho) como mostra a Figura 6. As fissuras foram causadas através da falta de cura do concreto e pelo desmolde dos corpos de prova, as trincas foram realizadas com serra manual e as rachaduras com serra mármore.

Figura 6 – Trincas e rachaduras (A), fissuras (B).

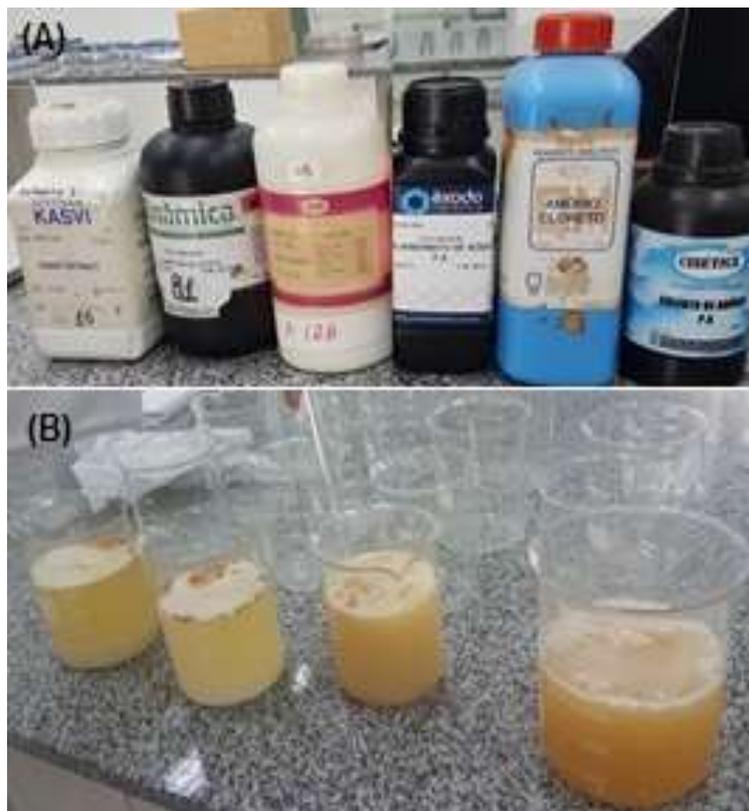
A preparação desse meio baseia-se em misturar nas devidas quantidades todos os constituintes da solução em um recipiente de vidro e em seguida dissolvê-los, conforme Figura 7. Depois de pronto, o pH encontrado do meio de alimento foi 8,00.

Figura 7 – Materiais utilizados (A) e meio de alimento da bactéria (B).

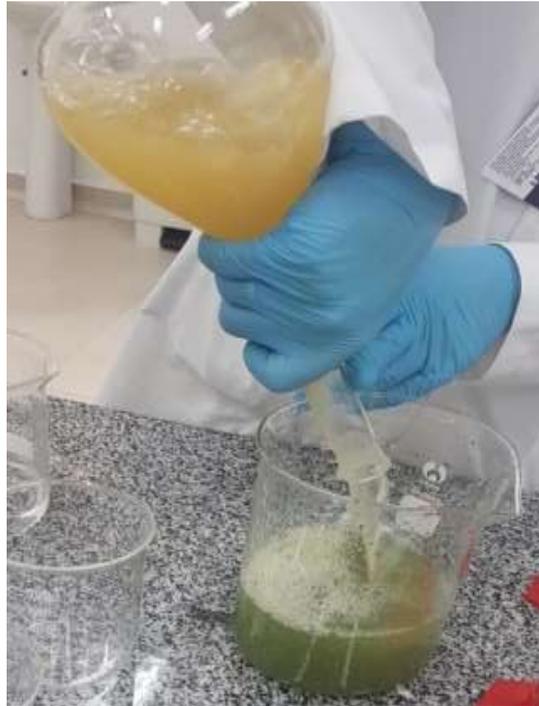
Para o tratamento das fissuras, trincas e rachaduras no ensaio A, misturou-se o meio de alimento com 175 mL de bactéria separadamente, como mostra a Figura 8. Depois de misturados, cada solução com sua bactéria foi dividida em três beakers de 550 mL. Em seguida os corpos de prova foram submersos nessas soluções, como mostra a Figura 9.

Figura 8 – Mistura do meio de alimento com a bactéria.

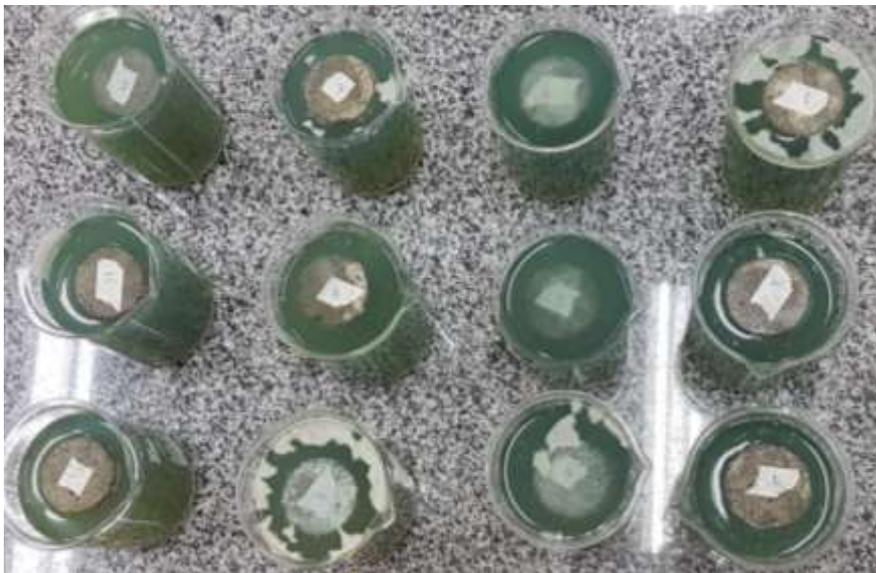
Figura 9 – Ensaio A.

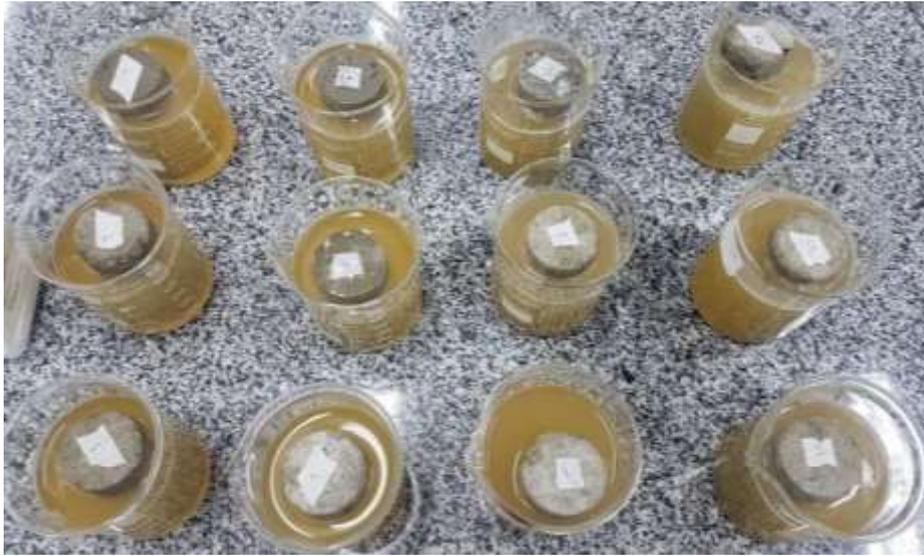
Para o ensaio B, cada meio de alimento preparado foi dividido em três beakers de 600 mL. Em seguida os corpos de prova foram submersos, como mostra a Figura 10.

Figura 10 – Ensaio B.

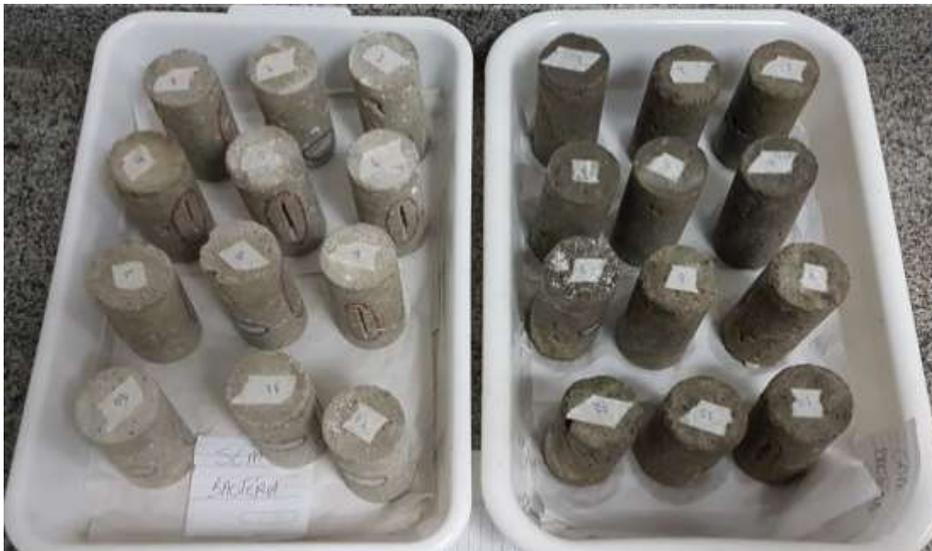
Depois que foram retirados da solução e do meio de alimento ambos ensaios ficaram expostos ao ar e em observação por 20 dias, para serem analisados, como mostra a Figura 11.

Figura 11 – Corpos de prova após 20 dias.

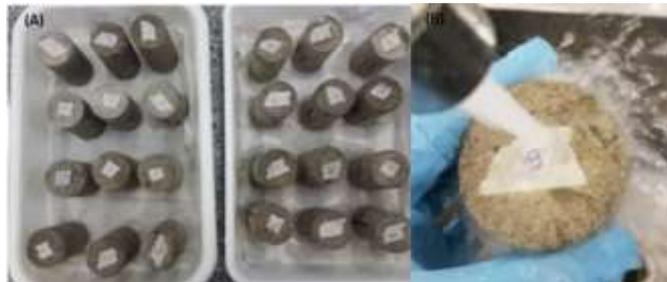
Após e durante o tratamento pode-se notar a formação de uma camada de um produto microcristalino nas fissuras, trincas e rachaduras, com isso os corpos de prova foram lavados para retirar quaisquer excessos da solução como mostra a Figura 12.

Figura 12 – Lavagem dos corpos de prova (A) e (B).

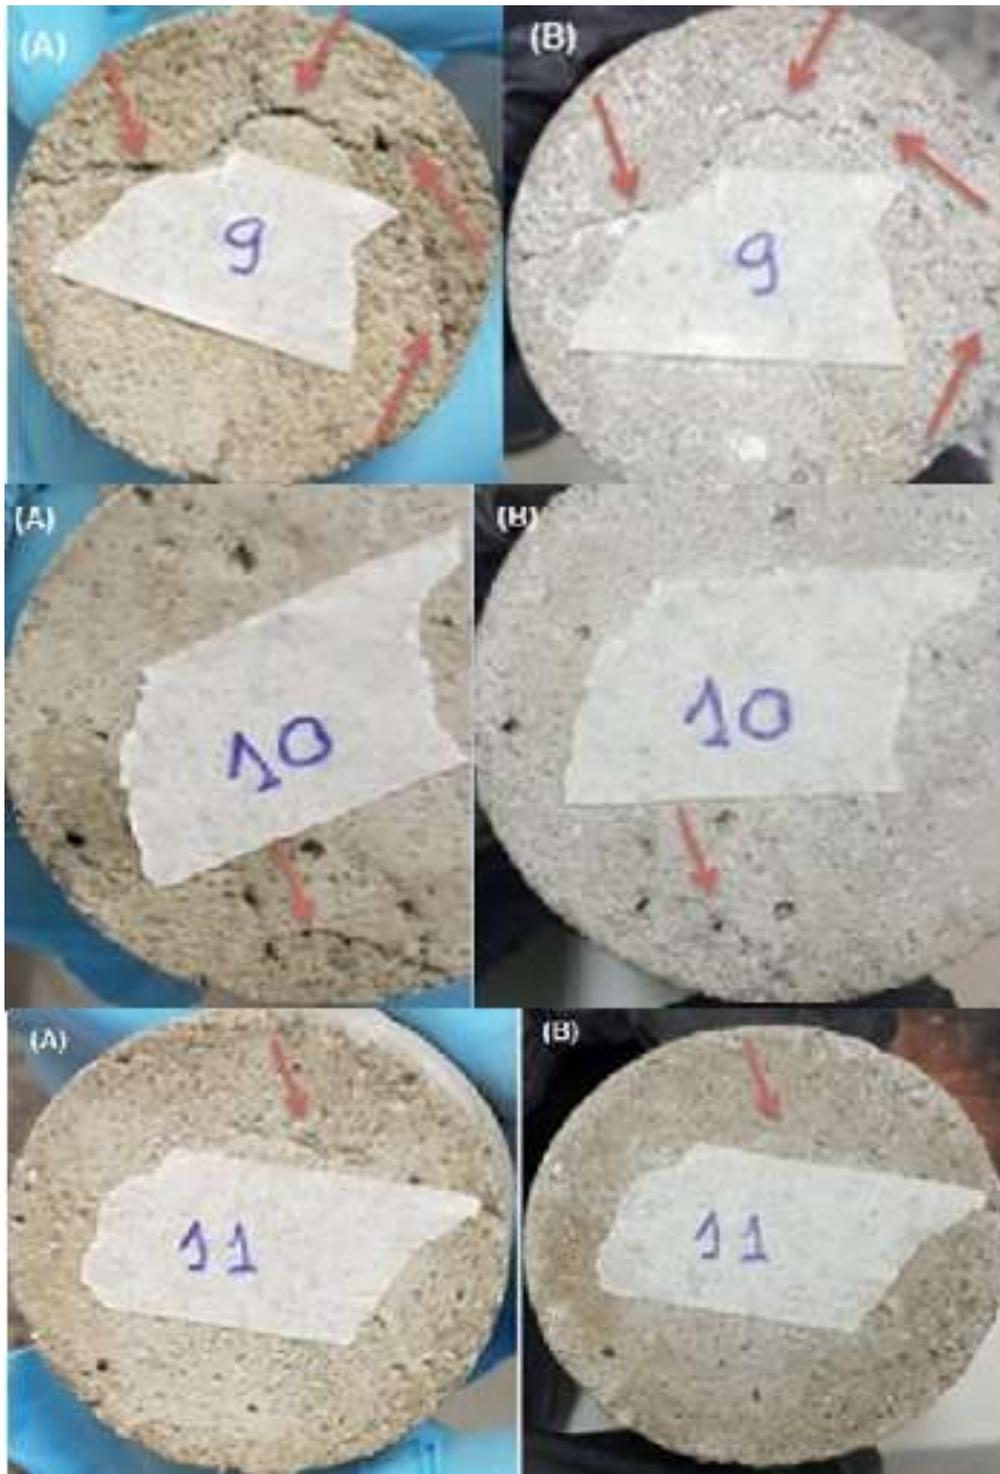
Em seguida, com o auxílio do microscópio e da lupa foi verificado, fotografado e analisado as fissuras, trincas e rachaduras dos corpos de prova. Em ambos ensaios alguns corpos de prova obtiveram resultados perceptíveis pelas fotos, como mostram as Figuras 13 e 14.

Figura 13 – Antes (A) e depois (B) da fissura nos corpos de prova n° 9, 10 e 11 do ensaio A.

Os demais corpos de prova que não foram citados não tiveram resultados visíveis pelas fotos. Com isso, em paralelo com o estudo de Siqueira (2017) a produção do carbonato pode não ter sido o suficiente para ocorrer a remediação total das fissuras, trincas e rachaduras. Uma vez que as condições que influenciam na precipitação para o bioconcreto são o pH, a temperatura, a quantidade de ureia, os nutrientes utilizados no crescimento das bactérias, bem como o tempo para a precipitação do carbonato de cálcio. Dessa forma é necessário ter atenção com essas condições, já que a produção do bioconcreto depende do comportamento da bactéria (Borges, 2015). Neste caso específico, acredita-se que o tempo de tratamento foi um grande fator a ser levado em conta, já que devido ao tempo disponível para realização da pesquisa, foi possível apenas 20 dias, e o tempo de tratamento utilizado por Borges (2015) foi de 100 dias.

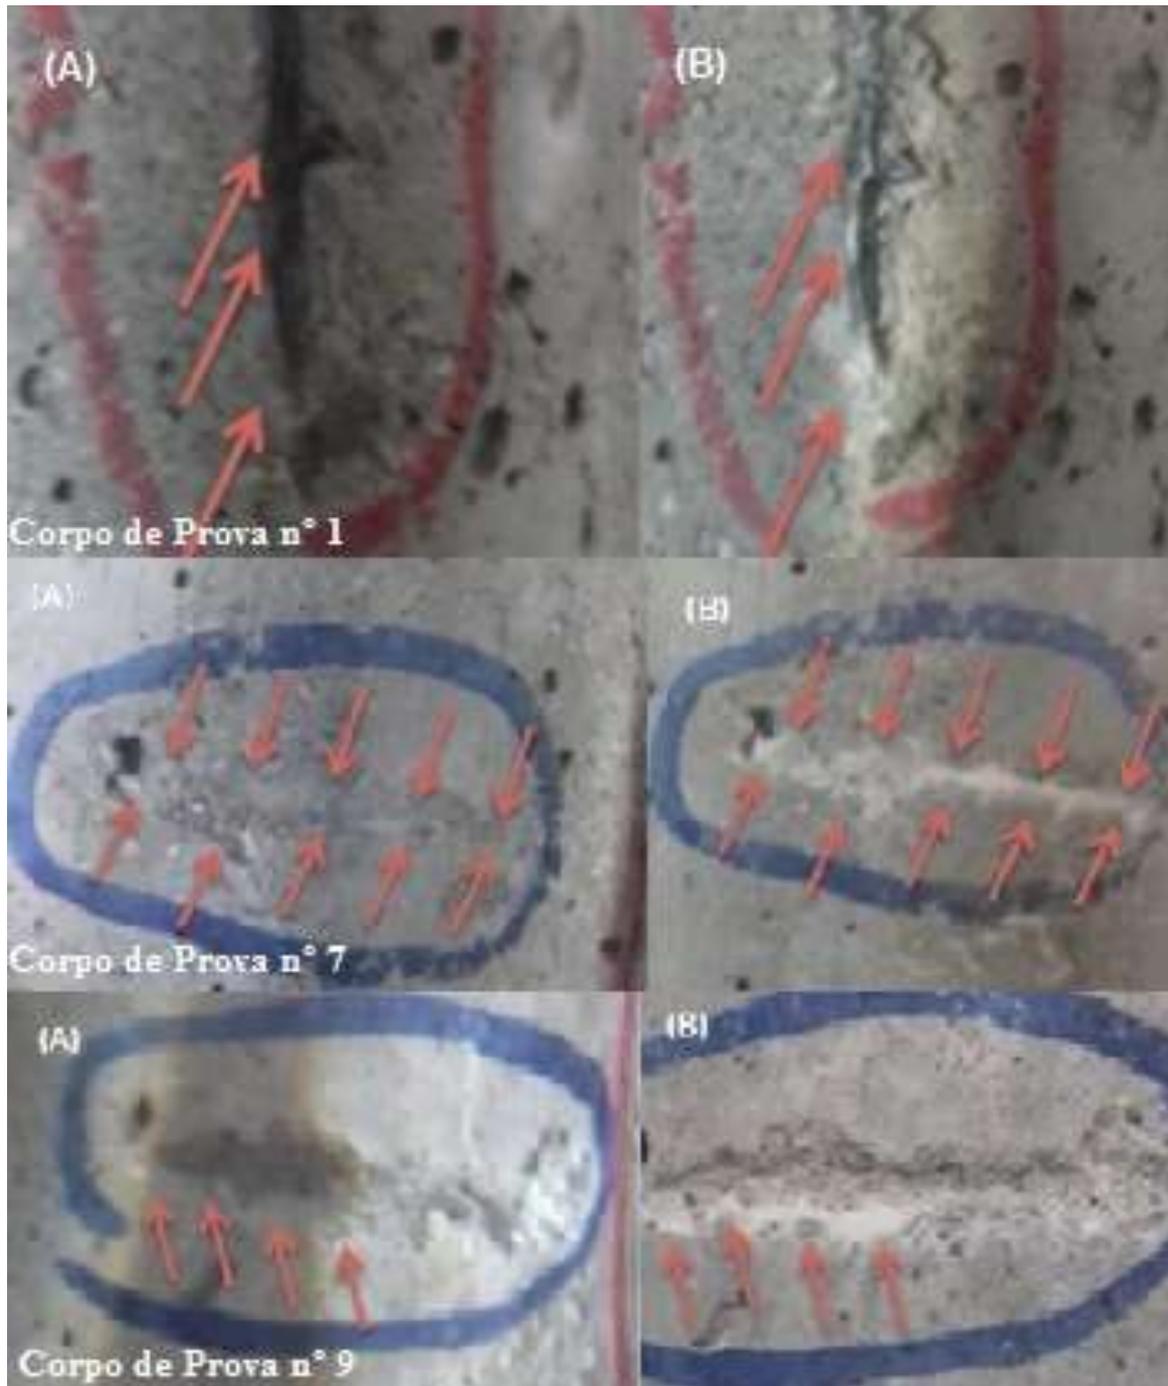
Figura 14 – Antes (A) e depois (B) da trinca no corpo de prova n° 1, 7 e 9 do ensaio B.

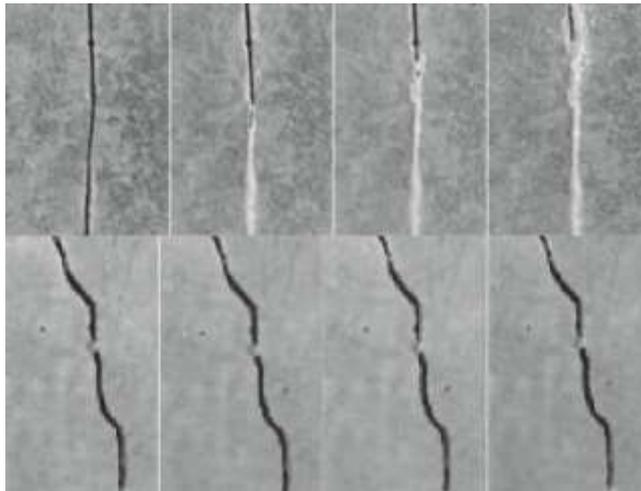
Ao realizar uma análise visual dos resultados desta pesquisa, é perceptível que a mesma corrobora com as pesquisas de Luo *et al.* (2015), Khaliq e Ehsan (2016), De Belie (2016) e Van Tittelboom *et al.* (2010) como mostram as Figuras 15, 16, 17 e 18.

Figura 15 – Autorreparo de fissuras.

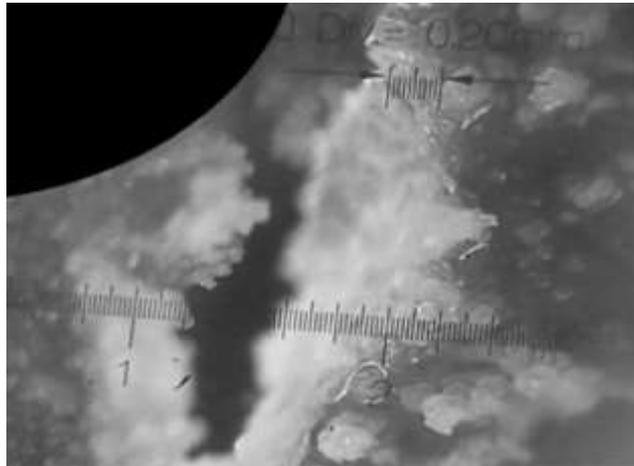
Figura 16 – Formação de carbonato de cálcio visto pelo microscópio.

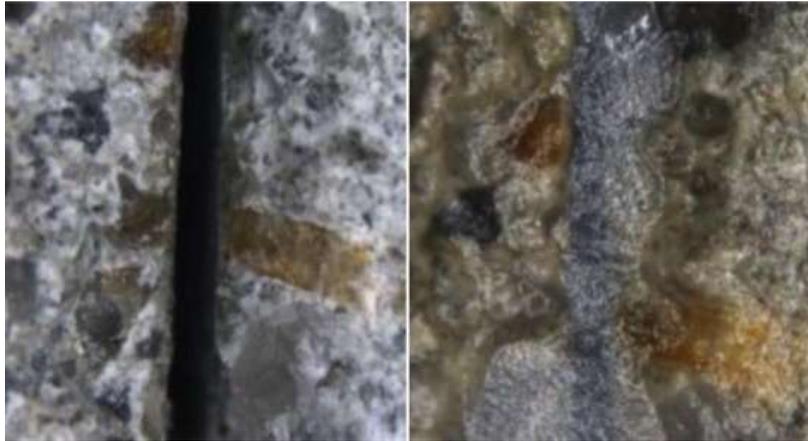
Figura 17 – Autorreparo de fissuras.

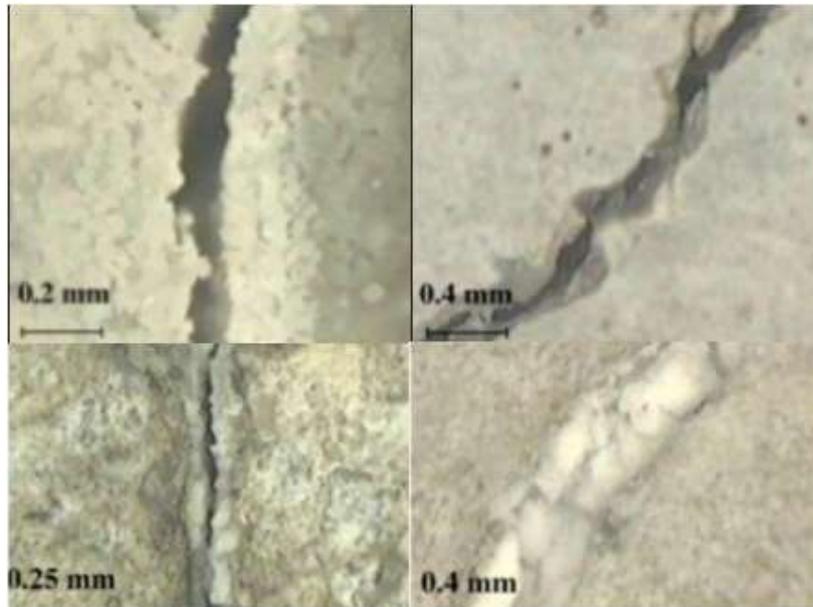
Figura 18 – Autorreparo de fissuras.
