Contribuição à manutenção da via permanente com acelerômetros em pacotes inerciais portáteis

Contribution to the maintenance of the permanent track with accelerometers in portable inertia packages

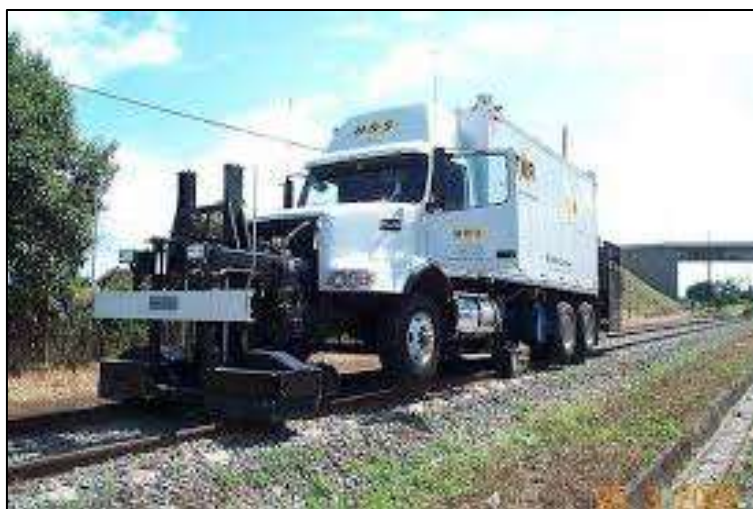
Figura 2. Carro-controlle TrackSTAR da MRS Logística.

O veículo tipo carro controle apresentado na Figura 2 é do modelo TrackStar (caminhão ferroviário), fabricado em 2001 pela Holland/Chicago e recebe upgrades com periodicidade de 2 em 2 anos. O carro controle é utilizado pela operadora ferroviária para a realização da inspeção geométrica da malha a fim de detectar a conformidade da via permanente. Os trechos escolhidos deste estudo foram o Ramal de Miguel Burnier e o trecho entre as estações Dias Tavares e Barbacena.

No momento da inspeção, se algum parâmetro geométrico coletado superar o respectivo limite previamente estabelecido, uma exceção desse parâmetro é registrada na lista de exceções que consolida o número da exceção, o maior valor coletado (no intervalo em que ocorre a exceção), a localização, a via, o tipo de exceção, entre outras informações.

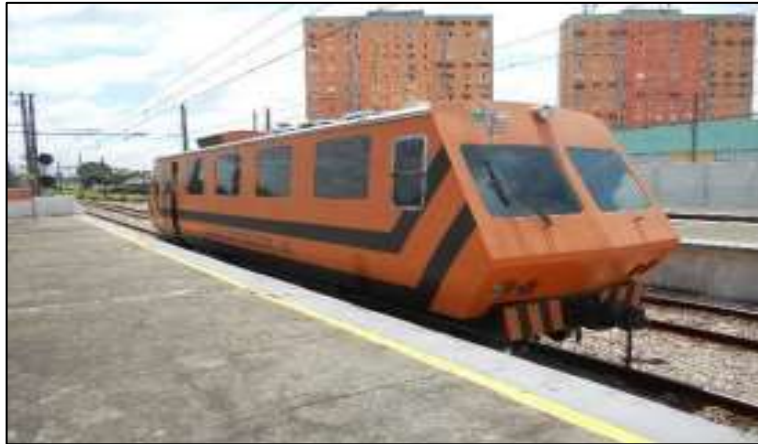
Figura 3. Carro-controlê EM-80 da Supervia.

O veículo da Figura 3 é do tipo carro-controlê EM80 Plasser da década de 90 e recebe *upgrades* de 2 em 2 anos. Assim, como o carro-controlê usado pela MRS, ambos veículos são usados na pesquisa pois são capazes realizar inspeções de geometria com altíssima precisão.

A Figura 3 ilustra o veículo de carro-controlle EM 80 usado nas vias da Supervia.

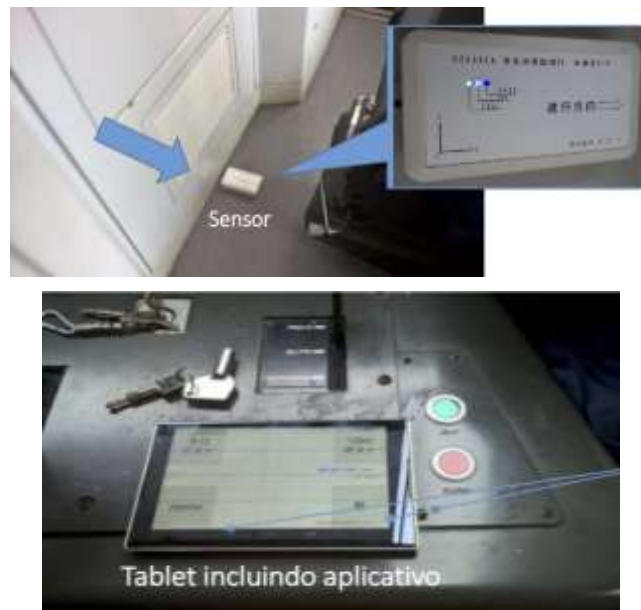
Figura 4. Conjunto acelerômetro e tablet utilizados nas inspeções.

A inspeção dinâmica na via foi realizada utilizando um pacote inercial portátil (Figura 4), equipamento fabricado pela Kaneko Japan modelo KS8861A (*handy vehicle jolt gauge accelerometer*), que apresenta os valores de aceleração longitudinal e transversal, localização GPS (latitude e longitude) da exceção, quando ocorrer, além de possuir comunicação bluetooth com um tablet onde o inspetor vai incluindo observações relativas ao trecho (ex.: passagens em nível, pontes, túneis e etc).

O referido equipamento foi posicionado na cabine, no eixo de simetria das locomotivas e de TUEs (Trem Unidade Elétrica) para obtenção das acelerações horizontais e verticais medidas na circulação comercial dos trens. Como o mais

importante é verificar os locais na via permanente onde as acelerações indesejadas acontecem, a locação do equipamento em outro ponto do material rodante não refletiria em resultados diferentes de inspeção da via. Por razões de segurança e facilidade de acesso ao equipamento, optou-se por colocá-lo na cabine por saber que os resultados de localização da não conformidade (latitude e longitude) não seriam alteradas ao longo do percurso.

Na avaliação dos dados, valores de acelerações horizontais e verticais maiores ou iguais a 10% e 15% da aceleração da gravidade, respectivamente, foram consideradas como exceções, conforme recomendação do fabricante.

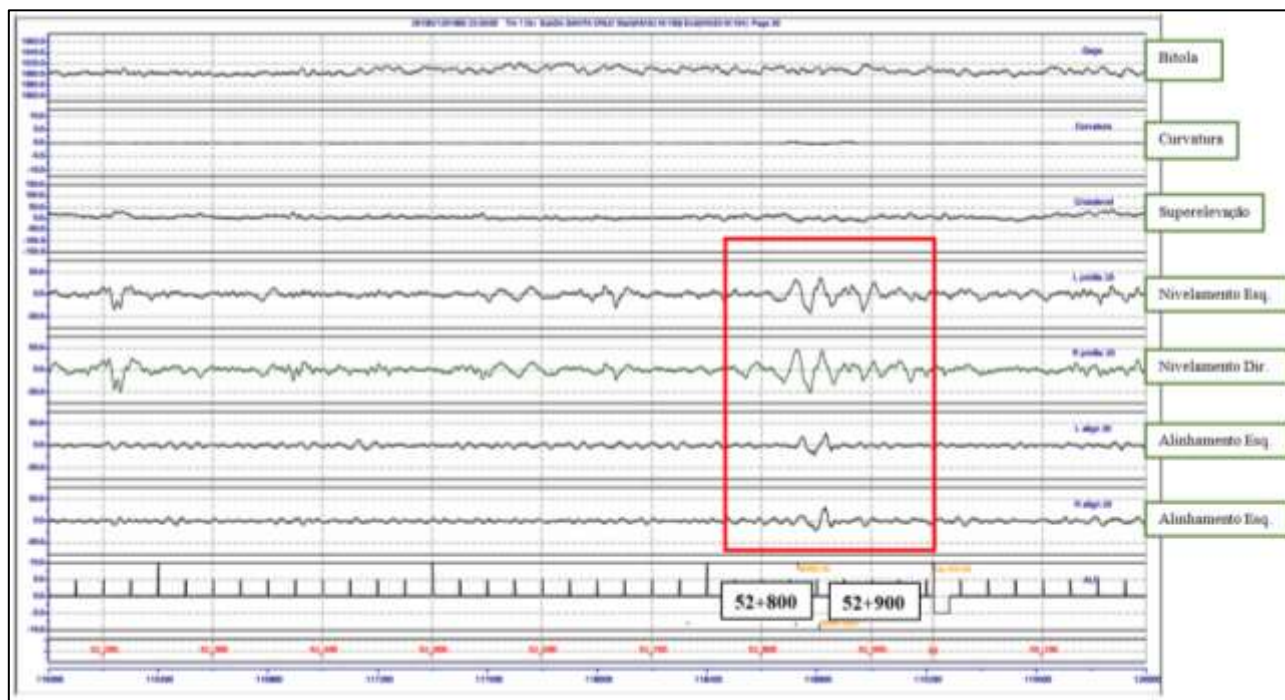
Figura 5. Inspeção com carro controle entre o km 52,800 e km 52,900 na linha do Ramal de Santa Cruz.

Os quantitativos de exceções geométricas e de acelerações encontrados para cada tipo de defeito, por linha investigada, foram computados para análise. A Figura 5 apresenta um exemplo onde pode-se observar que o L align (alinhamento esquerdo) e o R align (alinhamento direito) apresentavam variações próximas ao km 52,870, mas ainda dentro dos limites, não gerando exceção de geometria no trecho entre os km 52,800 e 52,900.

Em contrapartida, quando realizada a inspeção dinâmica, verificou-se que entre o km 52,800 e o km 52,900 (Tabela 3) a inspeção dinâmica apontou acelerações não conformes gerando exceções de dinâmica. Pôde-se verificar que este trecho

corresponde a uma região em que está instalada uma ponte na Linha 1 de S. Cruz, lugar que à luz da geometria pura e simples não entraria no plano de manutenção, mas ao realizarmos a inspeção dinâmica verificamos ser um ponto a ser tratado.

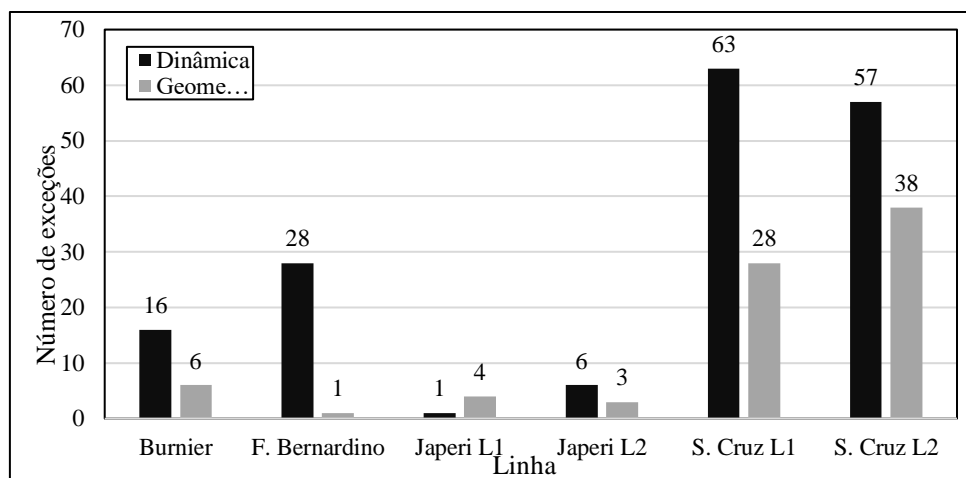
Figura 6. Não conformidades por linha, dinâmica e geometria.

Da mesma forma, a metodologia foi aplicada em todos os trechos experimentados no estudo. Os quantitativos de exceções de bitola (B), alinhamento (A), nivelamento longitudinal (NL), superelevação (S), empeno (E), aceleração vertical (Av) e aceleração horizontal (Ah) das ferrovias inspecionadas são apresentados na Tabela 4. Os totais de não conformidades por linha e tipo de inspeção são resumidos na Figura 6.

Quando comparadas as linhas da ferrovia de carga e de passageiro na Tabela 4 e na Figura 6, percebe-se que a via permanente se encontra em melhor estado no primeiro grupo. As linhas do ramal Santa Cruz foram as que apresentaram os piores

indicadores da via permanente, seguidas das linhas F. Bernardino, Burnier e Japeri. Em alguns pontos da investigação ocorreu mais de uma não conformidade, como, por exemplo, acelerações horizontais e verticais fora dos limites ou superelevação e empeno simultaneamente.
