Análise espaço-temporal de Área de Proteção Permanente para a gestão ambiental municipal em Parauapebas no estado do Pará-Brasil

Spatio-temporal analysis of the Permanent Protection Area for municipal environmental management in Parauapebas in the state of Pará-Brazil

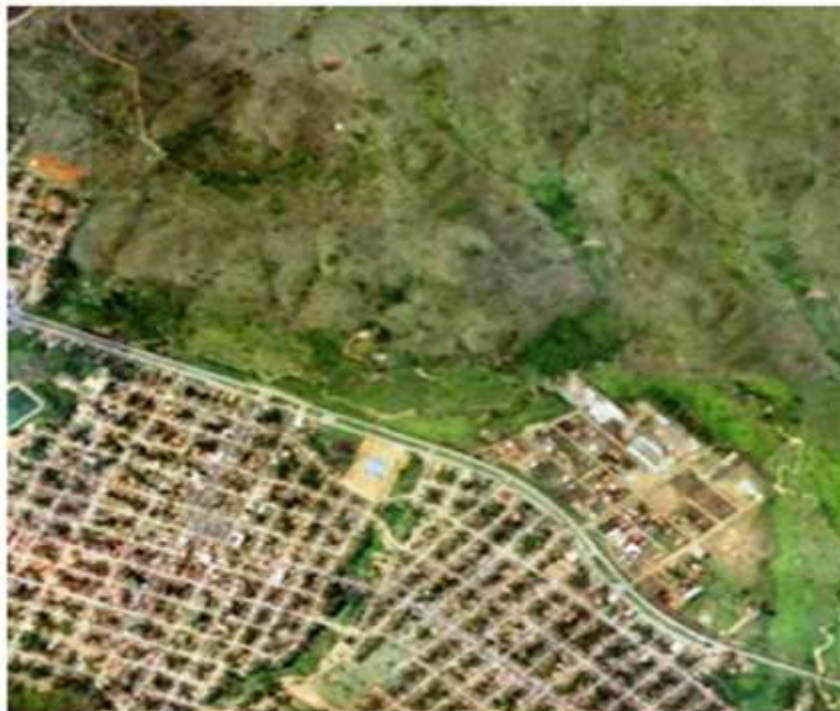
Foto 1 – Área objeto do estudo, ano de 2000.

Comparando as fotografias dos anos 2000 e 2006 (Fotos 1 e 2), visualiza-se setores com evidências de recuperação da mata ciliar, observa-se ainda, setores próximos ao bairro Beira Rio II (indicado com setas). Nestas áreas foi possível observar ainda, uma mata de recomposição, ou seja, árvores de pequeno porte do extrato primário, normalmente acompanhadas ainda pelo capim braquiaria do brejo e/ou taboa, a presença de embaúba, espécie indicadora de áreas em regeneração, é significativa em todas as áreas estudadas.

Com base na tabela acima e a análise das fotografias aéreas (Fotos 1, 2 e 3), observam-se locais pontuais onde se pode

Pode-se observar na fotografia do ano de 2000 que a área 1 apresenta, predominante, uma cobertura vegetal rasteira (pasto) é visível ainda, uma faixa de vegetação de porte mais elevado na margem esquerda na referida área. Esta característica permanece até o ano de 2003. Contudo, há uma regeneração natural do extrato arbóreo de ambas as margens; assim sendo, o grau de degradação se reduz entre os anos de 2000 a 2003, sendo o resultado mais significativo para a margem direita, esta condição se inverte na fotografia do ano de 2006.

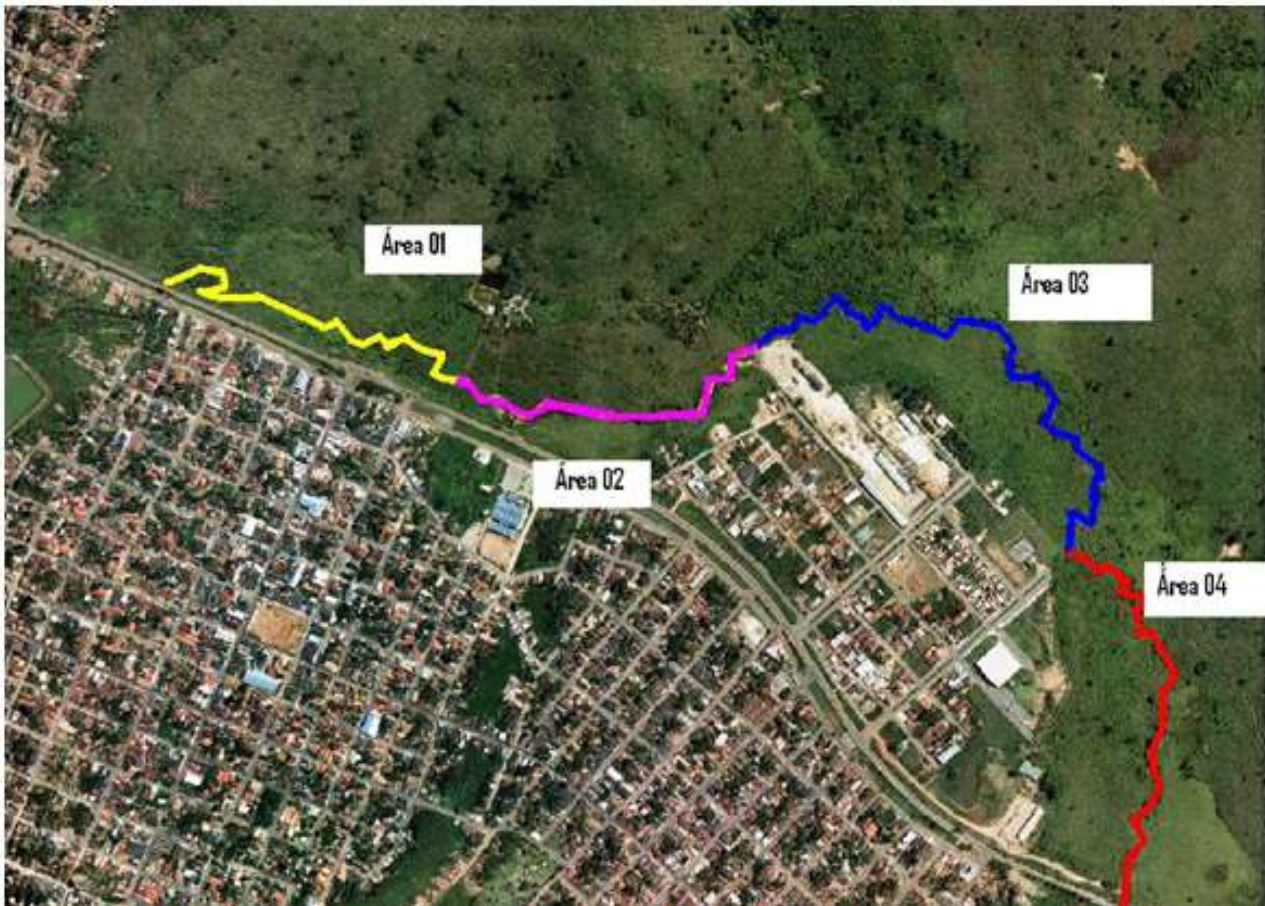
Foto 3 – Subáreas objeto do estudo.

Para melhor análise da área, a mesma foi subdividida em 4 áreas (Foto 3).

Na fotografia do ano 2000, a área 2 encontrava-se com um forte grau de degradação. Esta situação se manteve estável nas três fotografias analisadas. Não houve uma progressão no desmatamento, no entanto, não houve também uma regeneração natural. Este trecho se manteve com uma vegetação predominantemente rasteira.

A área 3 manteve uma tendência à regeneração natural, apesar da criação no entorno desta área do bairro Beira Rio II (foto 3, ano de 2006). As características da vegetação nesta área são bem típicas de áreas alagadas nos trechos iniciais pode-se observar uma vegetação rasteira onde provavelmente predominava a braquiaria do brejo e/ou a taboa. No intervalo de seis anos, entre as fotografias, ocorreu uma recuperação natural, com a formação de uma capoeira. Em alguns locais, na área 3, a urbanização chega bem próxima a margem do Igarapé, este fator indica a possibilidade de ocupações indevidas destas margens, que são áreas protegidas por lei.

A área 4 teve a princípio um grau de degradação relativamente alto (1,66). No ano 2003, este grau se manteve havendo apenas uma discreta recuperação da vegetação arbórea. Em 2006 a regeneração natural foi mais intensa. Em grande parte desta área predomina o capim braquiária e a taboa, provavelmente pelas características destes setores como locais que ficam alagados durante os períodos de cheias (vazante) do igarapé.

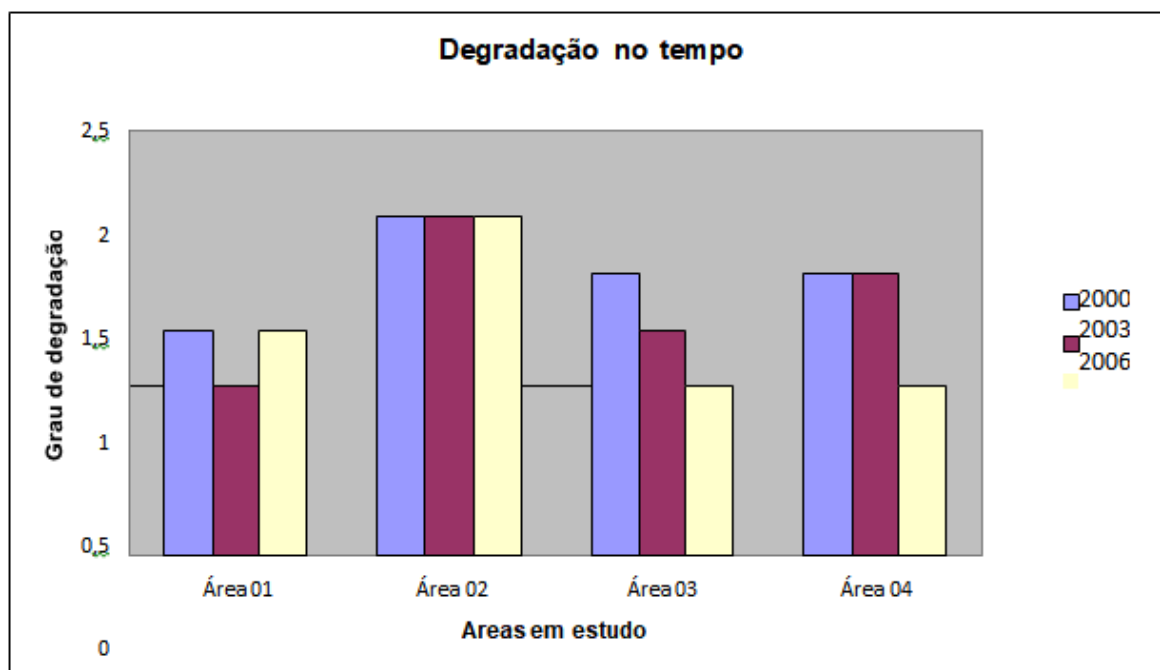
Gráfico 1 – Grau de degradação das áreas em estudo nos anos 2000, 2003 e 2006.

Baseado no gráfico acima podemos afirmar que a recuperação das áreas 3 e 4 pode ter ocorrido em função que no ano 2000, a vegetação era predominantemente pasto, o qual foi aparentemente abandonado. Desta forma teriam cessado as queimadas permitindo criar condições para a regeneração da vegetação de porte mais elevado (ex. embaúba).
