## Autorregeneração de fissuras em concreto a partir de uma cultura de bactérias

### Self-regeneration of cracks in concrete from a bacteria culture

Recebido: 04/05/2021 | Revisado: 09/05/2021 | Aceito: 15/05/2021 | Publicado: 30/05/2021

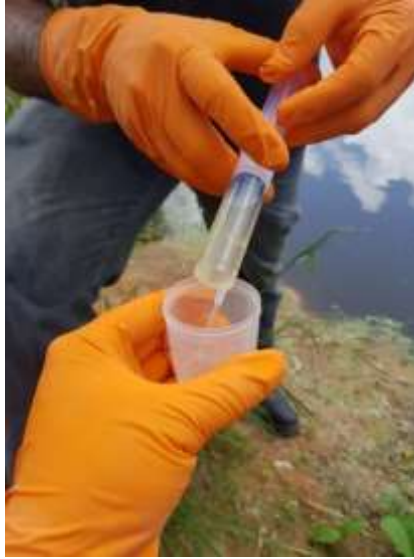
As medidas de pH apontaram que o chorume recebera material lixiviado de calcário por conta do período chuvoso, onde constatou-se que o líquido era alcalino. Foram retiradas 3 amostras no tanque de chorume, na parte superficial, a 1,5 m da borda. A coleta das amostras é apresentada na Figura 2.

**Figura 2.** Autorregeneração do concreto.

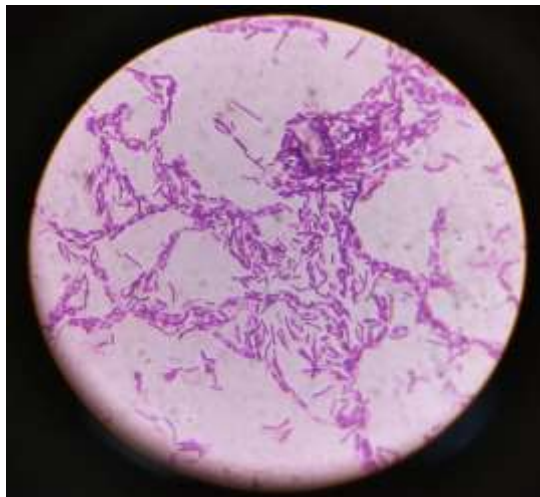
Após 48 horas na estufa, observou-se, que haviam muitas colônias na placa de Petri. Em seguida depositou-se parte do material em uma lâmina e realizou-se o teste de coloração de GRAM. Na figura 3 é possível observar a coloração azul violeta característico dos *Bacillus* gram positivos.

**Figura 3.** Análise microscópica da amostra do chorume.

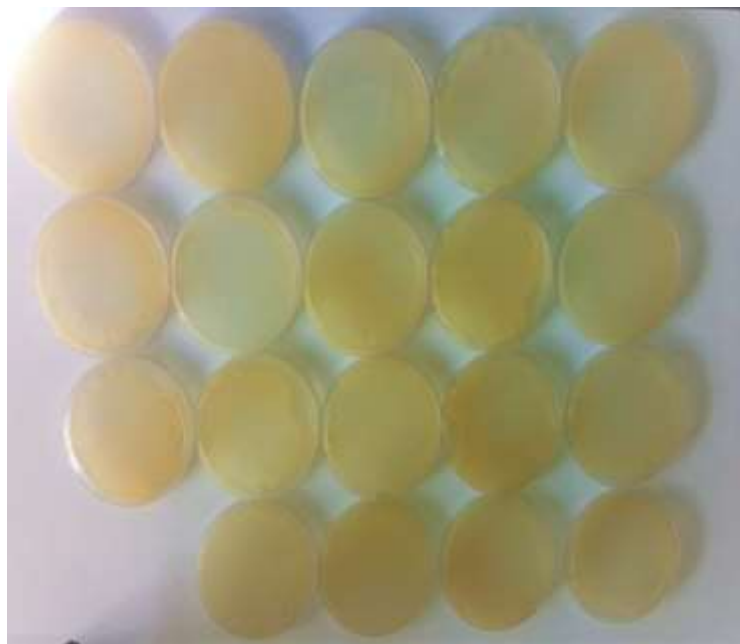
Paralelamente, as colônias de bactérias no chorume que haviam ficado na estufa a 37 °C mostraram um acentuado crescimento, como mostra a Figura 4.

**Figura 4.** Placas de Petri com as colônias da *Bacillus subtilis*.

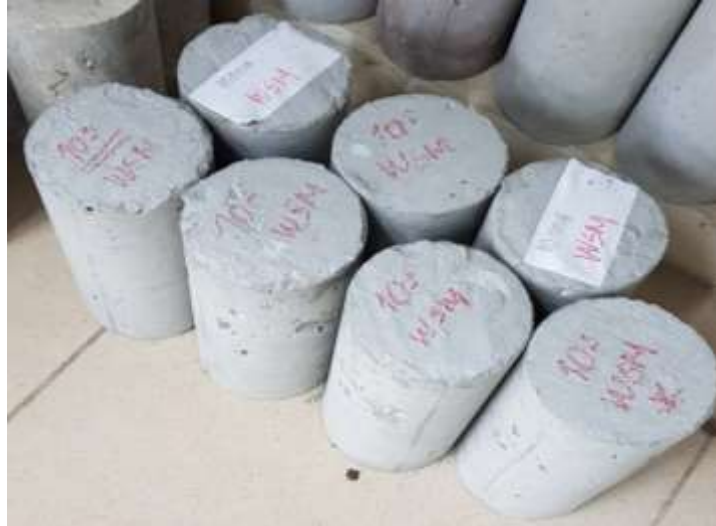
Um mês antes destes procedimentos de laboratório, foram produzidos 7 CPs (Corpos de Prova) de acordo com a norma NBR 5738 (ABNT, 2015), conforme mostra a Figura 5. Destes, foram utilizados apenas 3, pelo fato do escopo do trabalho ter apenas a intenção de verificar se ocorreria a calcificação. Foram produzidos inicialmente 7 CPs, prevendo qualquer falha no processo de fissuramento.

**Figura 5.** Corpos de Prova.

As proporções para produção dos CPs foram: 5 kg de cimento, 8,5 kg de areia, 12,85 de brita tipo-1 e 2,4 litros de água. Pontua-se que a dosagem embasou-se no método ABCP, que se fundamenta na norma ACI 211.1-81 (*Revised 85*) -

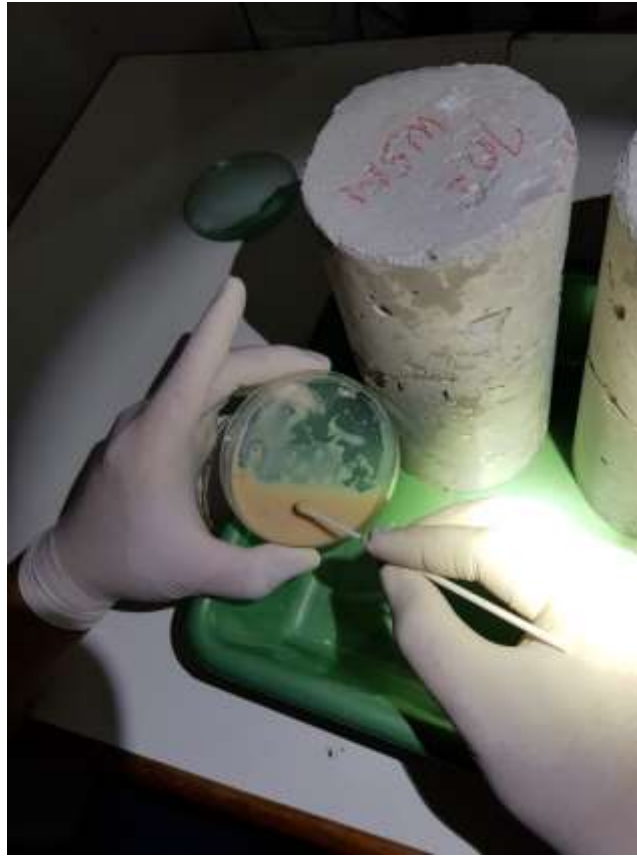
Com a solução bacteriológica elaborada, forma líquida descrita na Figura 7, e os corpos de prova devidamente fissurados, realizou-se a aplicação da solução nas aberturas. Por se tratar de algo líquido, a aplicação apenas umedeceu o local e depois de poucos minutos secava e tornava-se transparente.

**Figura 7.** Aplicação da solução bacteriológica no concreto.
