Aplicação de curvas de degradação na previsão de vida útil de revestimentos de argamassa externa com acabamento em pintura na cidade de Recife, Brasil

Application of degradation curves in the prediction of service life of external mortar coatings with paint finish in the city of Recife, Brazil

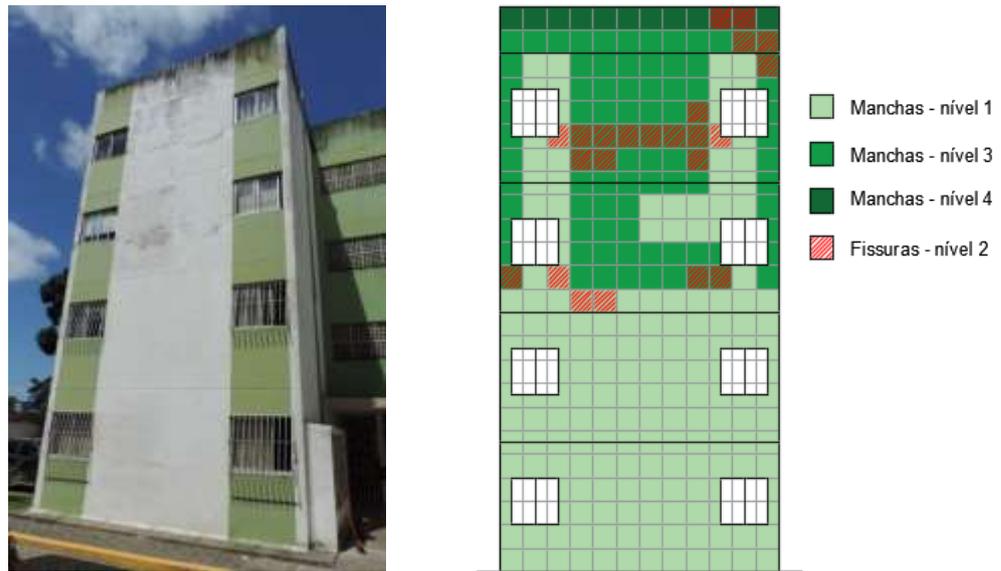
Após a obtenção das dimensões dos elementos da fachada, as áreas degradadas da fachada foram quantificadas utilizando a metodologia de Silva (2014). Esta metodologia consiste em sobrepor uma malha de dimensões de 0,50 m × 0,50 m, equivalente a 0,25 m², sobre as fachadas analisadas. O ponto inicial para sobreposição da malha foi a extremidade inferior esquerda das amostras. Em seguida, foi realizada a contagem das unidades de malha em que alguma manifestação patológica foi observada, como fissuras, descolamento ou manchas. O valor encontrado nessa contagem multiplicado pela área de cada unidade da malha (0,25 m²) fornece a área afetada para cada manifestação patológica analisada. Isto permite analisar a área de influência das manifestações patológicas, como exemplo a fissura, que não deve ser contabilizada apenas como uma linha. A Figura 1 apresenta um esquema ilustrativo da quantificação das áreas degradadas em uma fachada.

Figura 1. Esquema de sobreposição da malha.

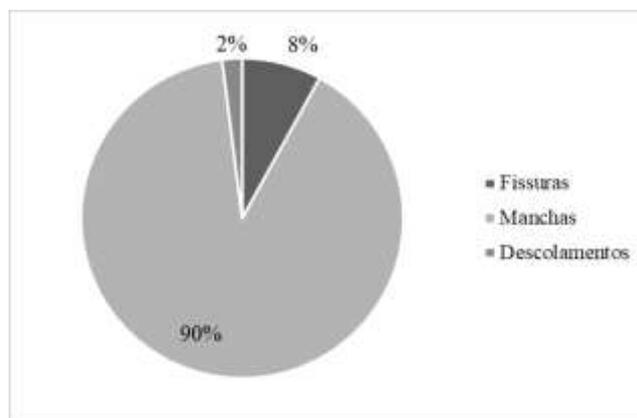
Figura 2. Ocorrência das patologias nas amostras analisadas.

A partir da Figura 2, observa-se o predomínio de manchas, presentes em 90% das amostras estudadas. Neste grupo de manifestações patológicas estão incluídas as manchas decorrentes de alterações de cor, sujidades, eflorescências e crescimento biológico. Em seguida, numa ocorrência menor, fissuras foram observadas em 8% das amostras (na argamassa ou na pintura) e descolamentos em 2% (na argamassa ou na pintura). A maioria das manifestações patológicas detectadas pertence à degradação nível 3 (33%), seguido pelo nível 2 (30%), nível 1 (20%) e nível 4 (17%).

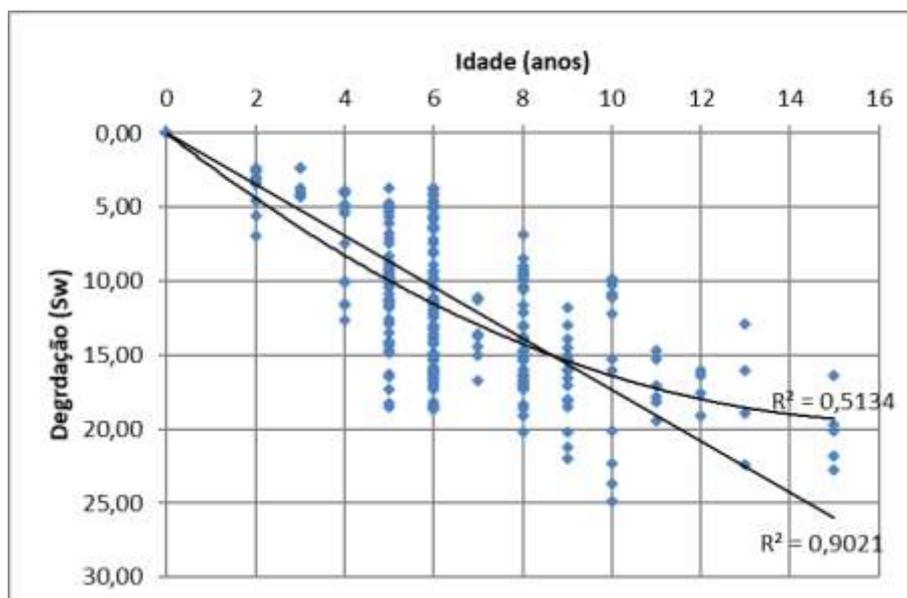
Figura 3. Curvas de degradação (linear e polinomial) das 236 fachadas analisadas.

O coeficiente de determinação (quadrado do coeficiente de correlação instantâneo do produto Pearson (R^2)) da curva polinomial, representando a porcentagem de variação da variável "severidade" explicada pelo modelo, foi de aproximadamente 0,513. Isso indica que 51,3% da variabilidade da severidade da degradação é explicada pela idade da fachada, e 48,7% é devido a outros fatores. A Figura 4 apresenta a curva de degradação dos 28 edifícios analisados.

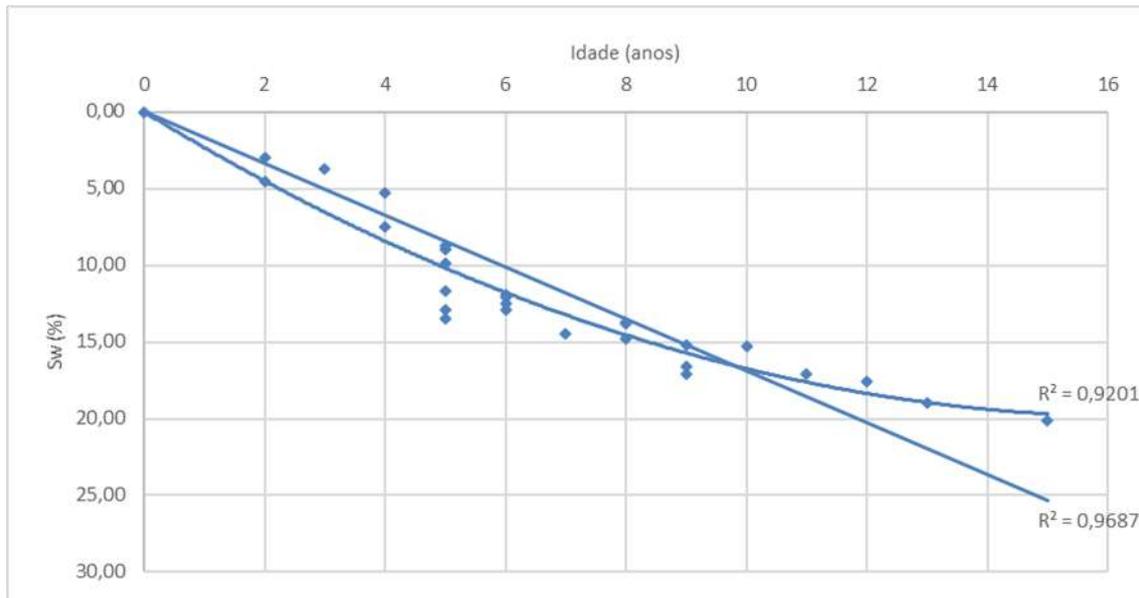
Figura 4. Curva de degradação polinomial dos 28 edifícios analisados.

Os pontos do gráfico da Figura 4 correspondem ao conjunto geral de degradação de todas as fachadas de um edifício; não foi considerada a degradação individual de cada fachada. No caso do edifício designado como EDF F, por exemplo, 20 fachadas foram inspecionadas, correspondendo a vários planos de fachadas deste edifício (e contabilizados na Figura 3). No entanto, na Figura 4, foi utilizada a média dos 20 resultados.

Com a eliminação da variabilidade de degradação das fachadas de cada edifício, foi obtida uma menor dispersão dos resultados. Nesta análise (Fig. 4), o coeficiente de determinação foi de 0,920, o que indica que 92,0% da variabilidade da severidade da degradação é explicada pela idade do edifício.

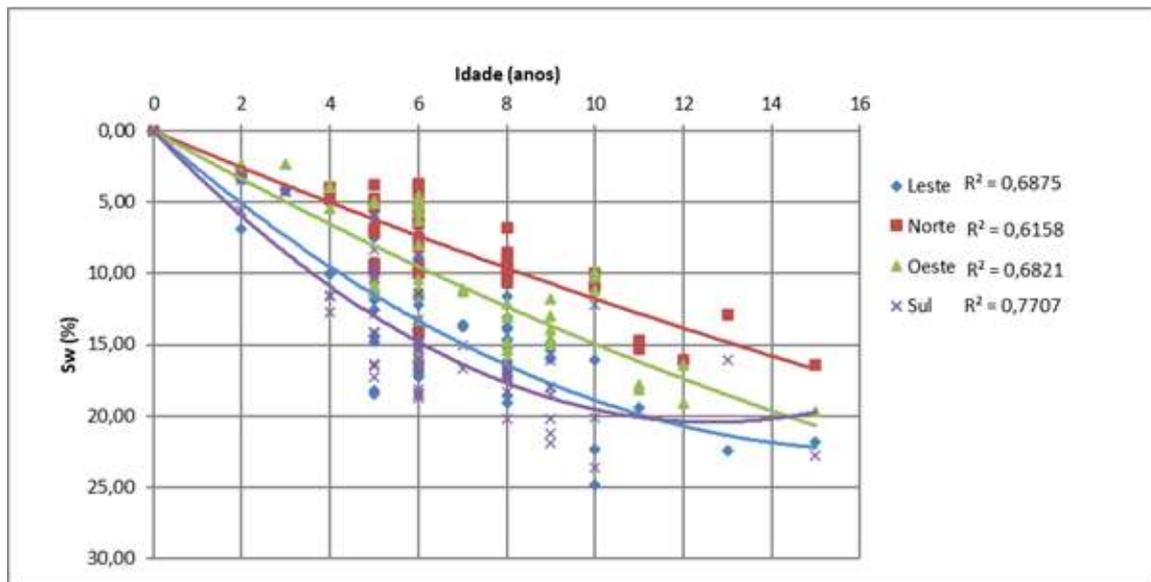
Figura 5. Curvas de degradação das fachadas analisadas em função da orientação cardeal.

As curvas apresentaram uma boa correlação. O potencial de degradação cresceu na seguinte ordem: norte, oeste, leste e sul. As fachadas de orientação sul e leste foram as mais degradadas em função da orientação predominante dos ventos, sudeste, que consequentemente é a orientação da chuva dirigida. Além disso, na localização do Recife, Hemisfério Sul, as fachadas de orientação sul só recebem incidência de raios solares durante 3 meses do ano, estando sombreadas durante os outros 9 meses, incluso neste período o inverno. Isto favorece a manutenção de um ambiente sempre úmido, o que propicia a proliferação de microrganismos que provocam o manchamento das fachadas, e consequentemente uma maior degradação. Esta orientação da incidência dos raios solares também é responsável pela menor degradação das fachadas norte.

As fachadas leste e oeste apresentaram padrões de degradação intermediários em relação às sul e norte. As de orientação leste apresentaram degradação maior do que as oeste devido à orientação predominante dos ventos na região, sudeste, que além de provocarem a chuva dirigida, carregam poluentes e umidade do mar, situado a leste.

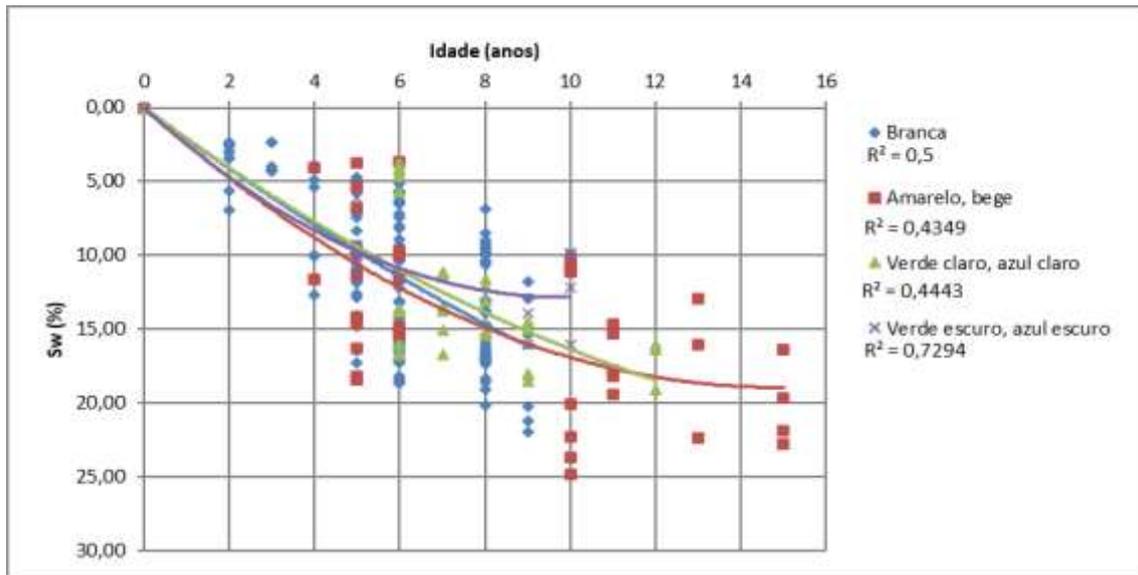
Figura 6. Curvas de degradação das fachadas analisadas em função da cor.

A análise das curvas de degradação de acordo com a cor do revestimento (Fig. 6) não permite estabelecer padrões de degradações bem distintos. Chai (2011), analisando estas 4 categorias, também obteve resultados inconclusivos, com as curvas se cruzando e se sobrepondo na maioria de sua extensão. Contudo, percebe-se uma tendência de menor degradação para as cores escuras em relação às claras. Durante as inspeções visuais, observou-se que as cores claras são mais susceptíveis ao manchamento e acúmulo de sujidades, enquanto as cores mais escuras são mais susceptíveis às alterações cromáticas. Isto confirma que, apesar da cor dos materiais não ser uma propriedade que influa diretamente no processo de formação das manchas, a intensidade com que se percebem as manchas é diretamente proporcional ao contraste da cor e tonalidade entre os materiais de revestimento e o manchamento, como observado por Poyastro (2011).

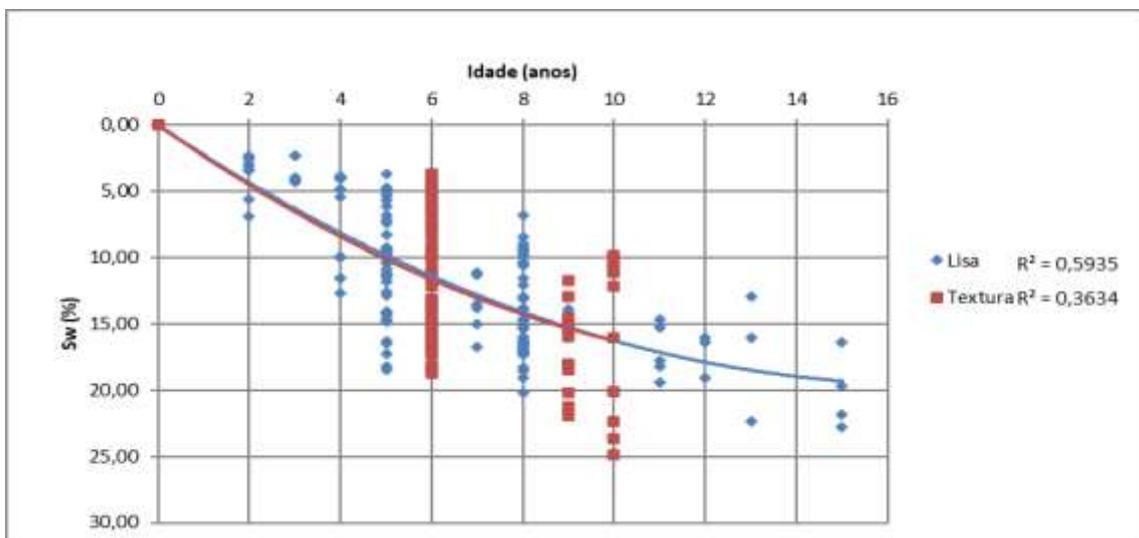
Figura 7. Curvas de degradação das fachadas analisadas em função da textura.

As curvas de degradação em função das fachadas com acabamento em textura apresentaram uma baixa correlação (0,36). Além disto, as curvas se sobrepuseram, não sendo possível distinguir os padrões de degradação. Com relação aos detalhes construtivos, com relação à presença ou ausência de frisos, não foi possível observar distinção clara entre os padrões de degradação. A curva das amostras que possuíam frisos apresentou uma baixa correlação (0,38) e as curvas se cruzaram próximo aos 11 anos. Apesar de inúmeros trabalhos discorrerem sobre a importância dos detalhes construtivos (Breitbach, 2009; Briffet, 1991; Perez, 1988; Petrucci, 2000; Poyastro, 2011), uma possível distinção entre os casos com e sem detalhes construtivos não foi observada provavelmente por só terem sido analisados os frisos, já que existem vários detalhes construtivos como pingadeiras, peitoris, beirais, rebaixos e saliências.

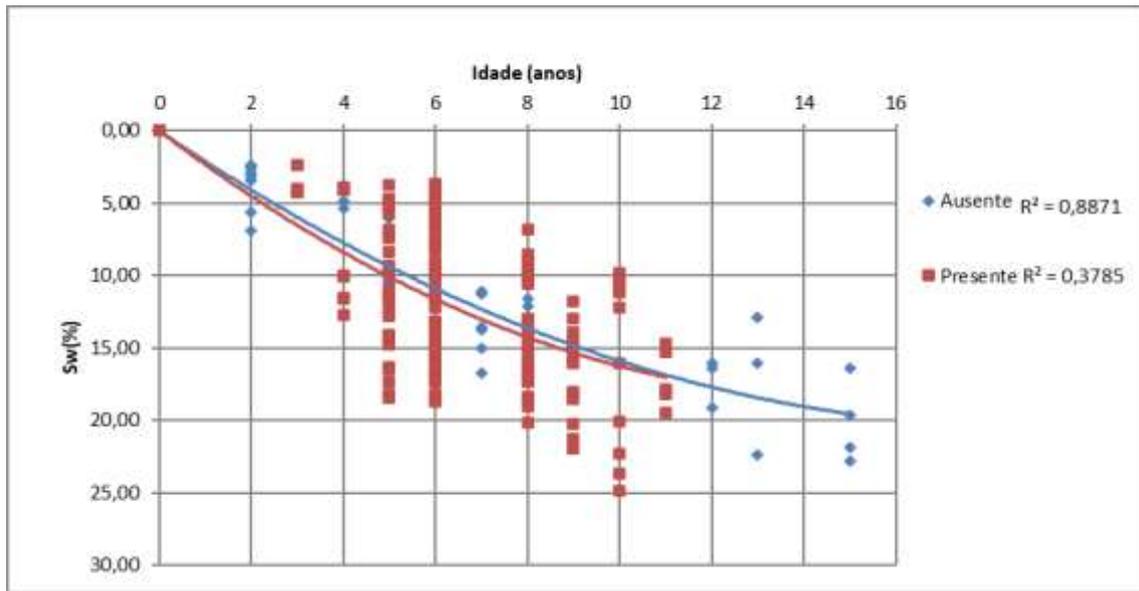
Figura 8. Curvas de degradação das fachadas em função da presença de detalhes construtivos.

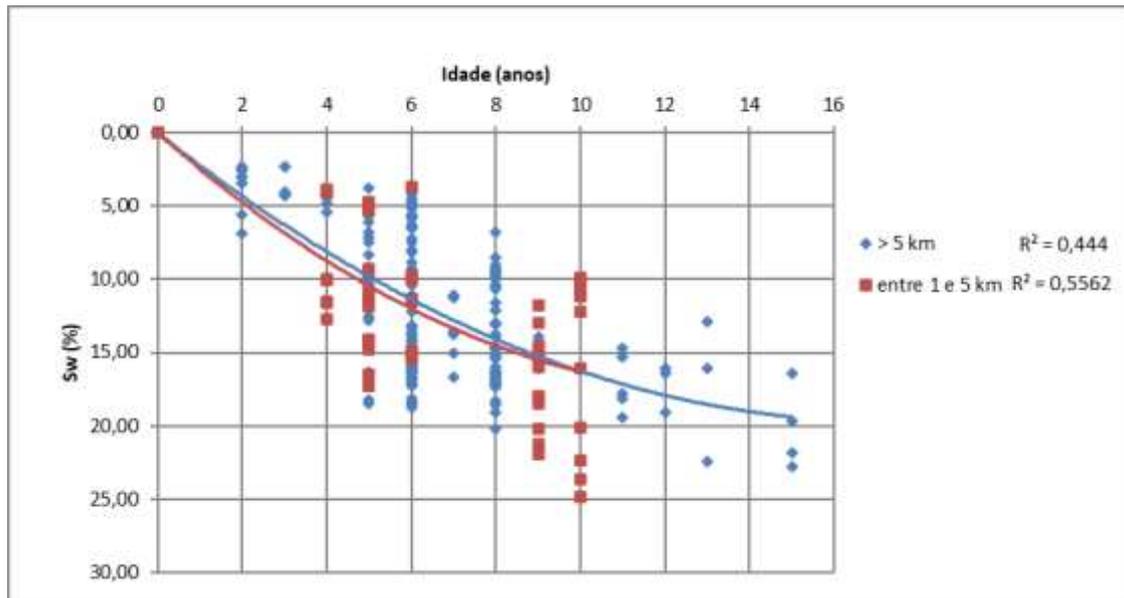
Figura 9. Curvas de degradação das fachadas em função da distância do mar.

As curvas de degradação apresentaram coeficientes de correlação moderados, sendo observada uma leve tendência de menor degradação para amostras situadas a mais de 5 km do mar em relação às situadas entre 1 e 5 km. Este resultado está em acordo com o esperado (Petrucci, 2000; Rivas et al., 2010; Sabbioni et al., 2001; Soroka & Carmel, 1987; Urosevic et al., 2010), pois quanto mais próxima do mar, mais a edificação sofrerá a influência da umidade e névoa salina.

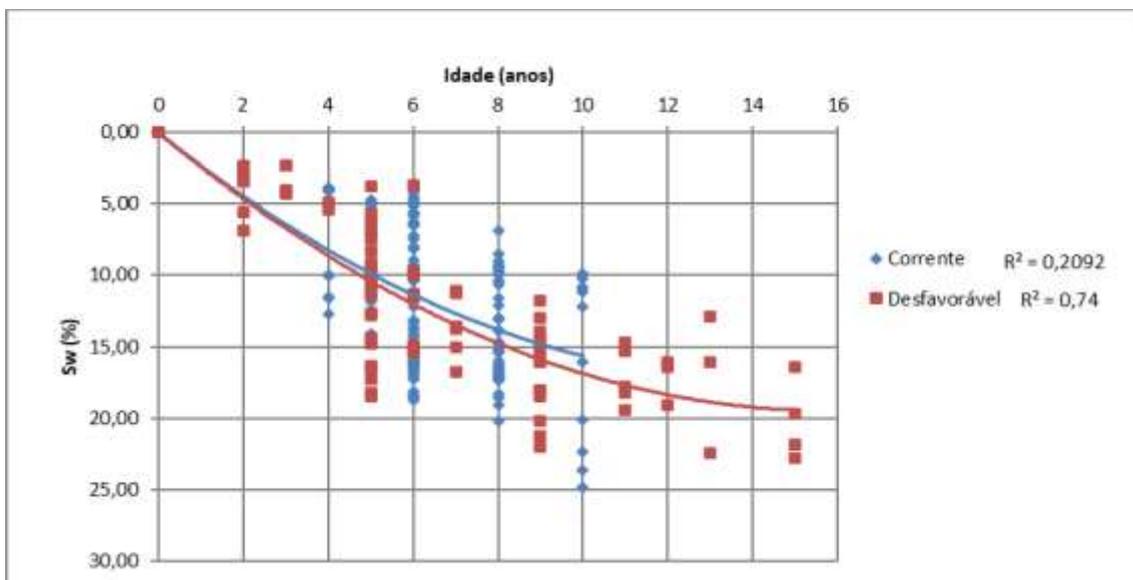
Figura 10. Curvas de degradação das fachadas em função da proximidade de fontes poluentes.

A curva das fachadas com exposição corrente apresentou uma baixa correlação ($R^2=0,21$). Contudo, percebe-se uma tendência de maior susceptibilidade à degradação para amostras de localização desfavorável. A pequena distinção entre as curvas das duas situações pode estar relacionada ao fato de todos os edifícios estarem localizados em ambiente urbano e às condições de contorno da edificação que influenciam a ação do vento, principal veículo de transporte das partículas.

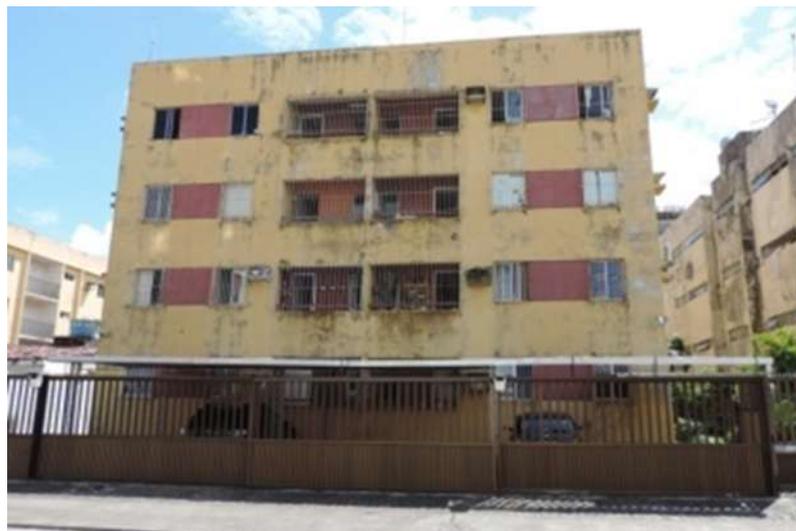
Figura 11. Exemplo de fachada com $S_w > 20\%$.

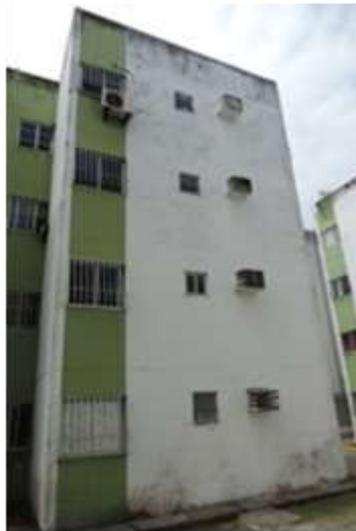
Figura 12. Exemplo de fachada com $S_w > 10\%$.

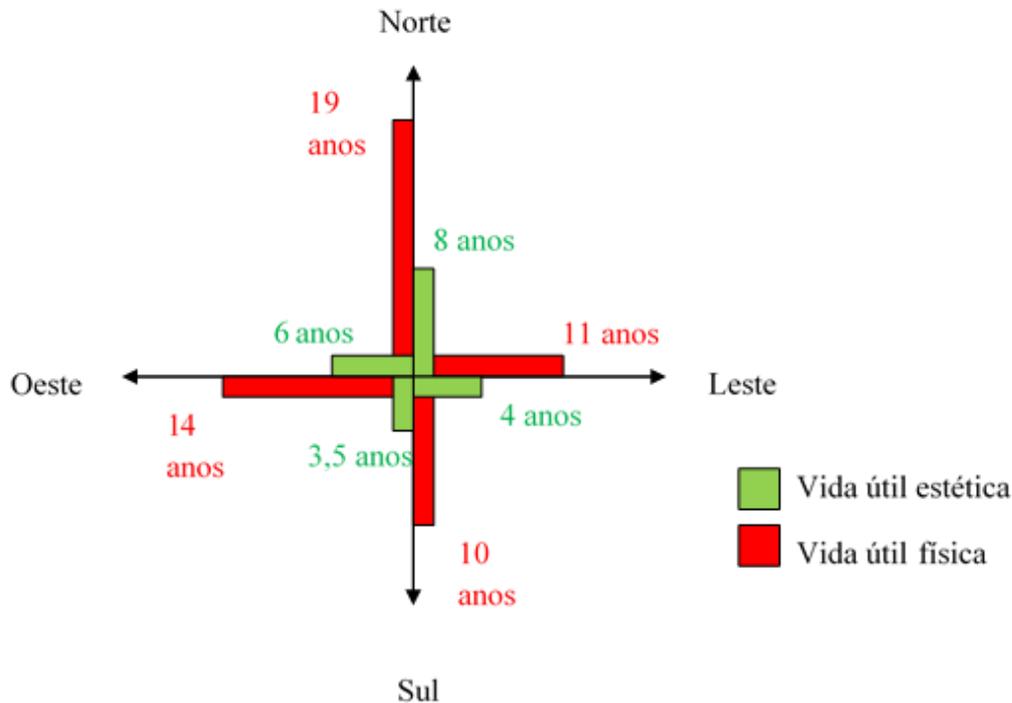
Com base nos critérios estabelecidos com relação ao fim da vida útil física e fim da vida útil estética, e analisando graficamente as curvas de acordo com a orientação cardinal, que apresentaram padrões distintos de degradação, construiu-se a Figura 13. Intitulada de cruz da vida útil, ela resume as conclusões obtidas neste estudo.

Figura 13. Cruz da vida útil: vida útil em função da orientação cardinal.
