Dimensionamento de uma estrutura de contenção em muro reforçado com geossintético

Sizing of a retaining structure in a wall reinforced with geosynthetics

Este artigo apresenta o dimensionamento de um muro reforçado por geossintéticos para estabilização de um talude do reservatório do Jordão, localizado em Recife-PE. Este local teve sua topografia alterada com o decorrer dos anos devido à erosão do terreno, de forma que o objetivo do trabalho é alterar o projeto inicial de contenção em muro de gabião do mesmo talude, considerando os critérios de segurança na análise da estabilidade externa e interna da estrutura.

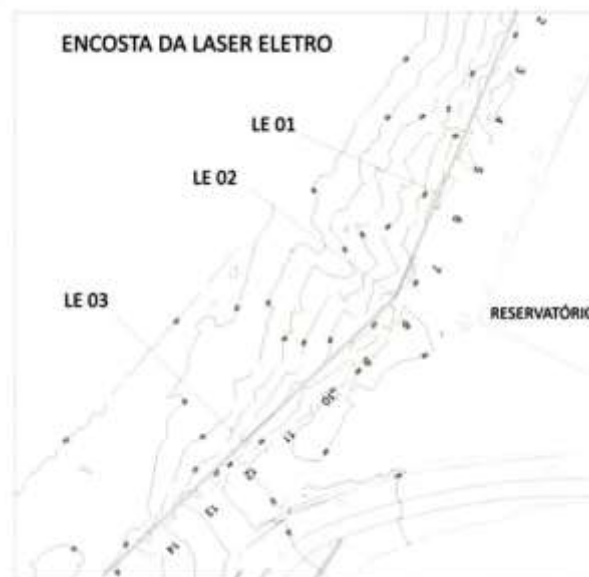
Figura 2 - Localização das seções analisadas na encosta da Laser Eletro.

Na Encosta Laser Eletro (área central da pesquisa), foram tomadas três seções transversais, denominadas LE01, LE02 e LE03 (Figura 2), no qual, as principais características das seções podem ser analisadas na Tabela 1. A mesma figura apresenta uma visão geral da área de estudo e a localização das seções analisadas no projeto, evidenciando as grandes irregularidades nas superfícies da encosta em relação às suas alturas e às inclinações de face, devido ao avançado processo de erosão.

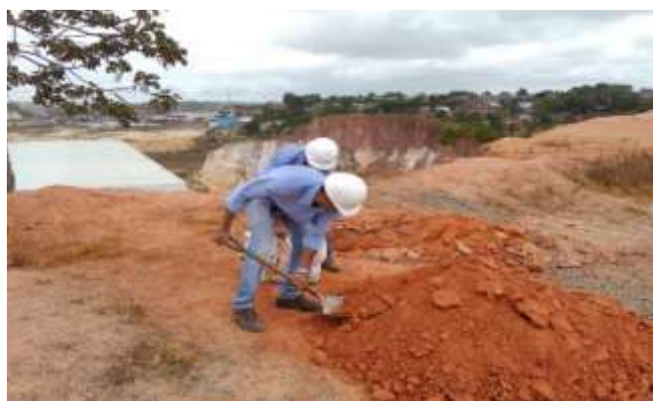
Figura 3 - Coleta de amostra na encosta ao lado da Laser Eletro (Jazida 1).

Foram realizadas as prospecções geotécnicas em 2 (dois) possíveis locais de empréstimo de material próximos a área estudada, a fim de verificar se o material atendia às especificações dos projetos de pavimentação das vias de acesso e dos taludes do Reservatório do Jordão: Jazida 1 localizada na encosta ao lado da Laser Eletro (Figura 8) e Jazida 2 localizada na encosta ao lado da Vila Nestle (Figura 9).

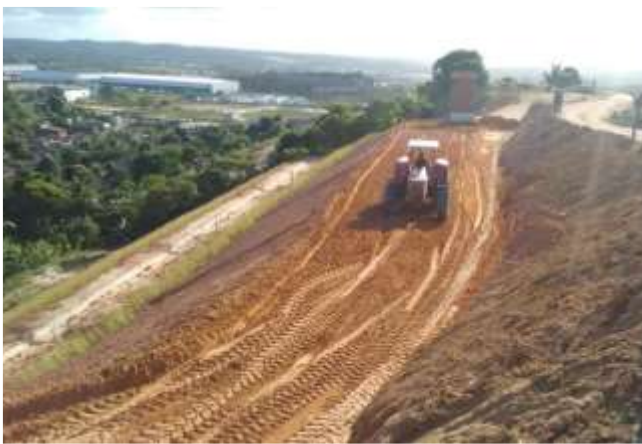
Figura 7 - Acompanhamento do espalhamento do material da Jazida 1 (Vila Nestle).

Todas as operações de terraplenagem dos aterros executados nas vias de acesso e na estabilização dos taludes da Vila Nestle e da Laser Eletro foram acompanhadas (lançamento, espalhamento, umidificação, homogeneização e compactação do aterro) (Figura 12 e Figura 13). Para execução das camadas do aterro foi utilizando o material proveniente da Jazida 1, com parâmetros atendendo ao especificado em projeto (CBR > 6 e expansão < 4).

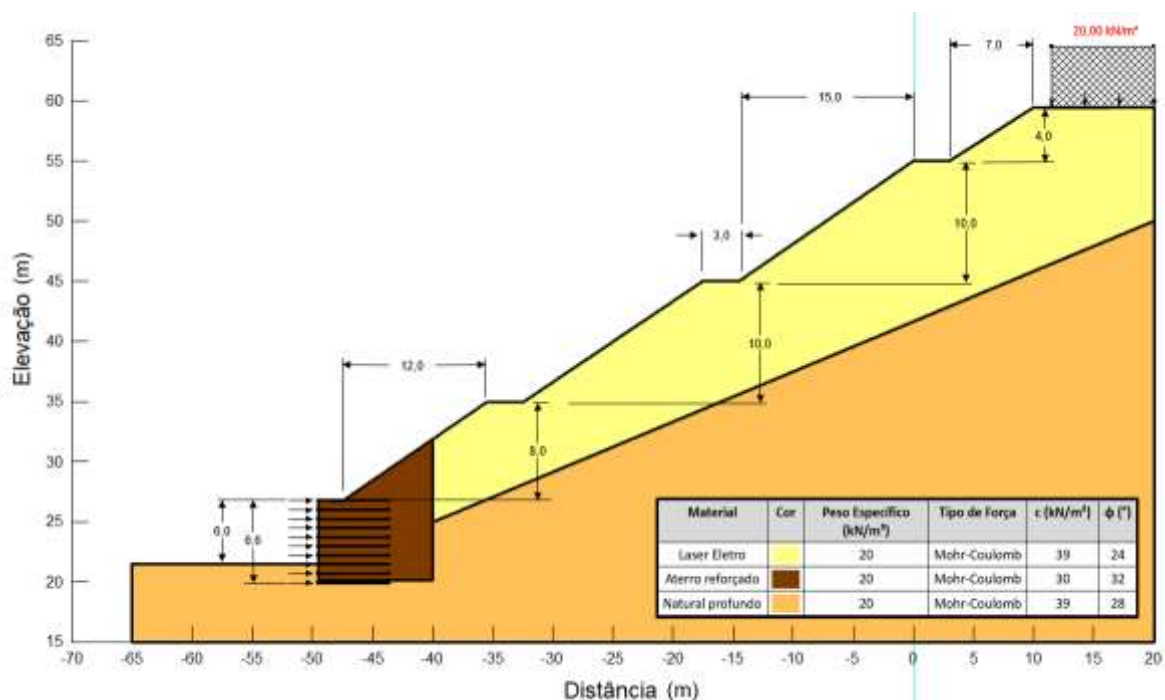
Figura 10 - Seção transversal estaca 4+5 m analisada com geometria, materiais e reforço.

A Figura 15 apresenta a seção crítica analisada correspondente à estaca 4+5 m com a geometria, altura livre de muro, taludes com bancadas, solos e propriedades do reforço.

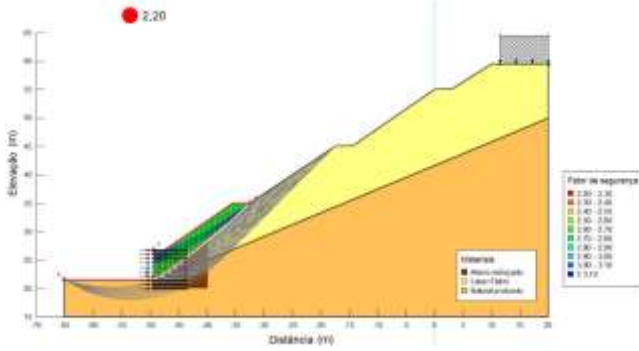
Na Figura 16 apresentam-se as análises realizadas para rupturas de diversas situações analisadas na seção transversal da estaca 4+5 m. A Tabela 6 traz um resumo acerca dos fatores de segurança resultantes da análise de estabilidade externa e interna em cada consideração de ruptura do talude.

(a) Ruptura local no muro de contenção (FS = 2,20).

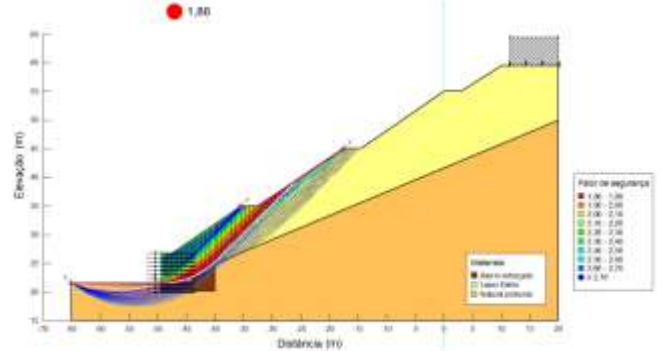
(b) Ruptura intermediária inferior no talude (FS = 1,86).

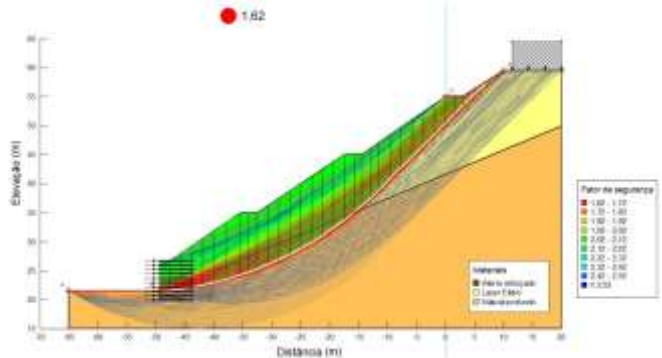
(d) Ruptura intermediária superior no talude (FS = 1,62).

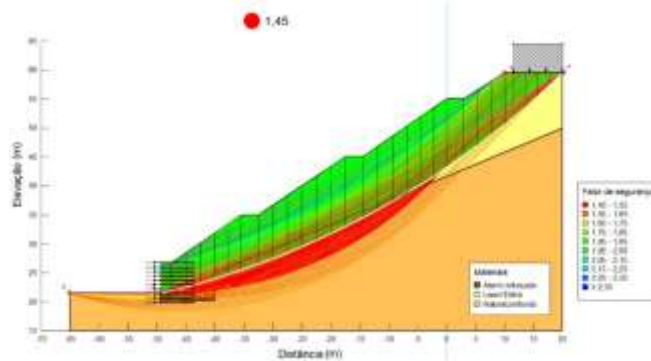
(e) Ruptura global no talude (FS = 1,45).
