Avaliação da acessibilidade de pessoas com mobilidade reduzida: um estudo na região central de Jaboticabal

Evaluation of accessibility of people with reduced mobility: a study in the central region of Jaboticabal

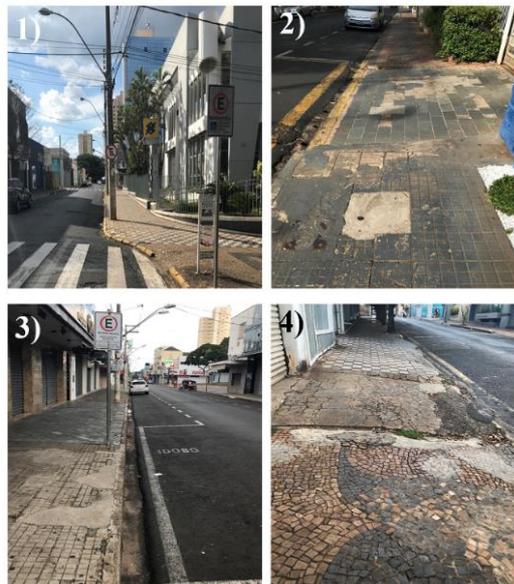
normas (quadro 1). A padronagem das superfícies, de modo geral, era desuniforme ou não possuía mecanismo antiderrapante, principalmente sob condições de umidade (Figura 3). Dos 4 trechos avaliados, em todos, o piso do percurso apresentava figuras geométricas, o que pode causar sensação de insegurança. Do mais, em virtude de cobertura de buracos, notou-se mudança do tipo de material utilizado (paralelepípedo, pisos ou concreto) com desníveis (Figura 3).

Figura 3. Mudança de padronagem, irregularidades de piso, nos trechos avaliados.

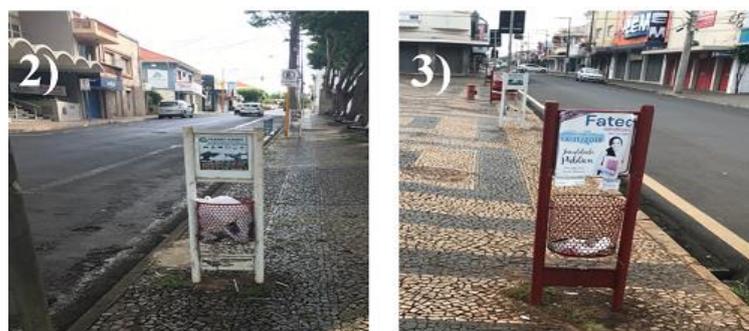
No local dos passeios foi verificado a presença de equipamentos urbanos como lixeiras dentro da área de passagem, e pisos irregulares, que dificultam o trânsito dos pedestres e atrapalham a movimentação de dispositivos sob rodas (cadeira de rodas e carrinhos de bebê) (Figura 4).

Figura 4. Equipamentos urbanos (lixeiras) na área de passeio de pedestres (trechos 2 e 3).

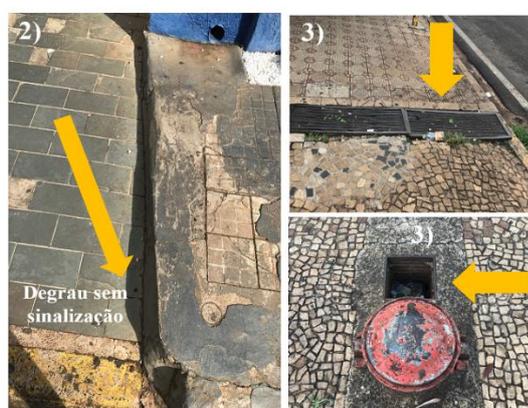
Os pisos dos trechos não se apresentavam integralmente nivelados nas extensões totais dos 4 percursos. Desníveis superiores a 15,00 mm são considerados como degraus no trecho 2, porém, não são sinalizados (Figura 5).

Figura 5. Degrau sem sinalização no trecho 2, e grelhas com abertura maior que 15 mm no passeio e tampa de inspeção de hidrante aberta no passeio do trecho 3.

As grelhas no fluxo principal possuíam espaçamento maiores que 15,00 mm no trecho 3, e as tampas de inspeção para serviços de água e esgoto se encontravam abertas no trecho 3 (Figura 5). Estes atributos foram os responsáveis pela queda no índice de acessibilidade nos dois trechos (trecho 2 e 3), pois podem causar acidentes aos pedestres, principalmente os com acuidade visual baixa ou nula, idosos ou os com dificuldade de locomoção. Do mais, o não atendimento aos requisitos mínimos de acessibilidade resultam na exclusão de pessoas com

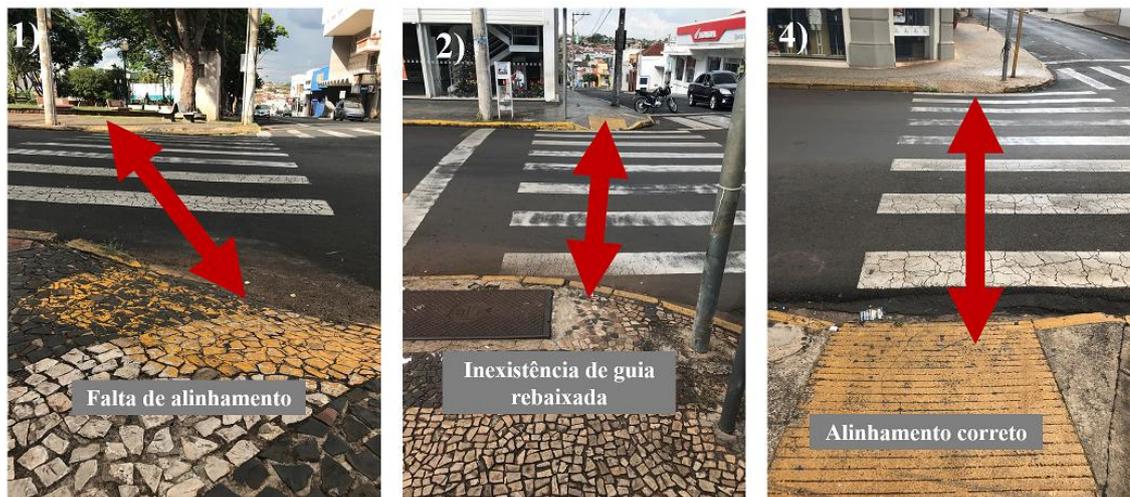
A melhor avaliação do trecho 4 está relacionada quanto ao critério “Travessias” foi em função do atributo ‘rebaixamento de calçadas para travessia de pedestres’, pois, este foi o único trecho que em todos os rebaixamentos se encontravam dentro do preconizado pela norma. Os demais trechos não possuíam o alinhamento ou rebaixamento em ambos os lados da via para travessia, o que não atende as normas e dificulta a passagem de pessoas com mobilidade reduzida (Figura 6).

Figura 6. Vista dos rebaixamentos das calçadas localizados em lados opostos da via dos trechos 1,2 e 3 da área central de Jaboticabal/SP.

É importante que os rebaixamentos das calçadas estejam localizados em lados opostos, alinhados entre si e às faixas de travessia de pedestres (Silva & Loboda 2014).

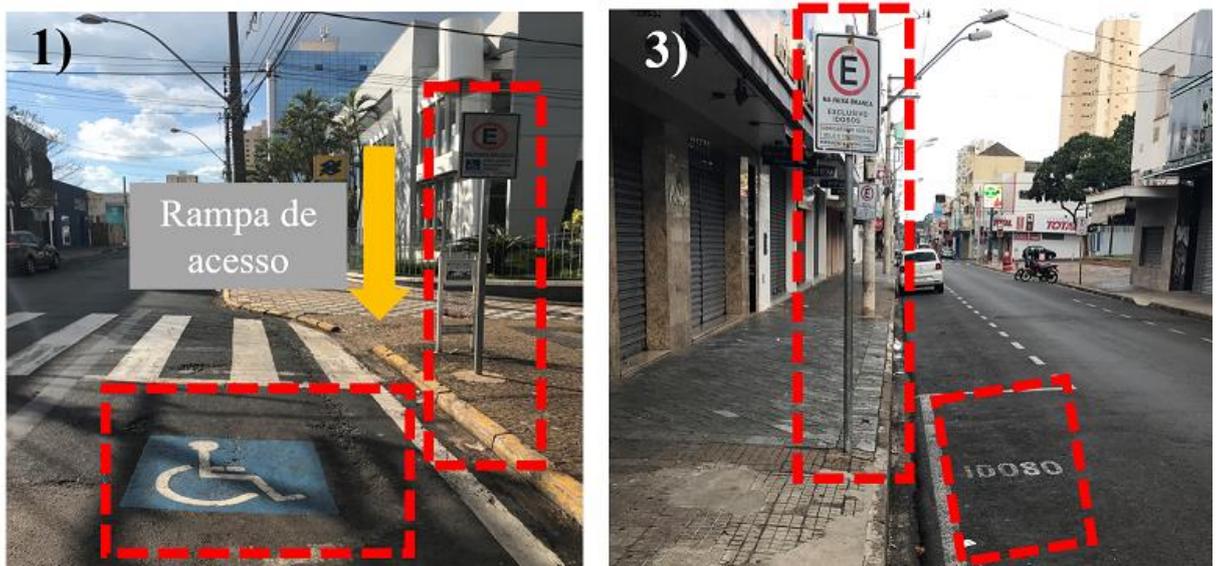
A disponibilidade de vagas de estacionamento ficou com peso igual 1,0 no trecho 1 e 0,5 no trecho 3 (Quadro 4), pois estes foram os únicos dos trechos avaliados que destinavam vagas para idosos ou deficientes com sinalização de piso e horizontal (Figura 7).

Figura 7. Vagas para estacionamento de pessoas com mobilidade reduzida na área central de Jaboticabal/SP.

Nestes trechos, havia sinalização de solo e com placas informando a localização das vagas especiais, o que facilita a localização. Do mais, próximos as vagas, rampas de acesso também estavam instaladas, o que facilita a locomoção de pessoas com cadeiras de rodas.
