Reabilitação dental com retentor intrarradicular - relato de caso clínico

Dental rehabilitation with intraradicular retainer - clinical case report

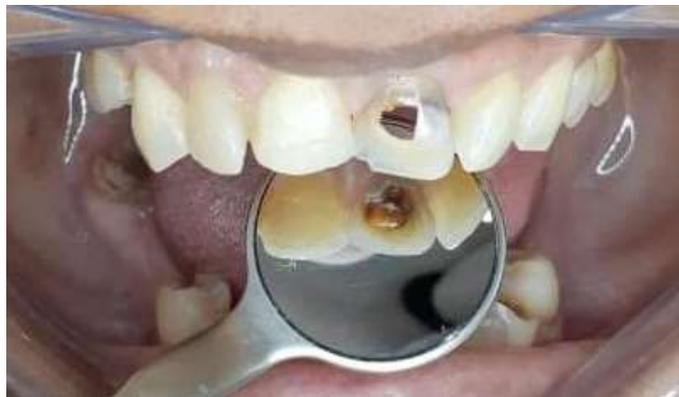
Paciente sexo feminino, R. R, 43 anos, melanoderma, procurou atendimento na clínica odontológica do CEUNI Fametro, na disciplina de estágio supervisionado em Clínica Integrada II, do curso de graduação do Centro Universitário Fametro como queixa principal da aparência estética do incisivo central superior esquerdo (elemento 21) e vontade de recolocar seus dentes perdidos. Durante o exame clínico, observou-se extensa destruição coronária do incisivo central superior esquerdo nas faces vestibulo palatino, durante a anamnese a paciente relatou que há um ano foi submetida a um tratamento endodôntico desse elemento, mas ele não foi restaurado (Figura 1)

Figura 1 - Elemento 21 com cavitação e tecido cariado na face vestibulo palatino.

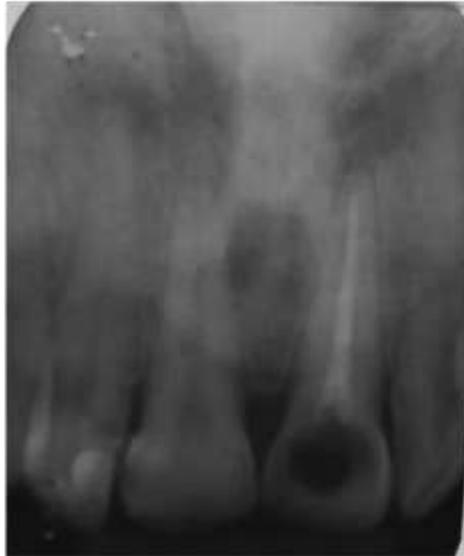
Figura 2 - Radiografia periapical inicial do dente 21.

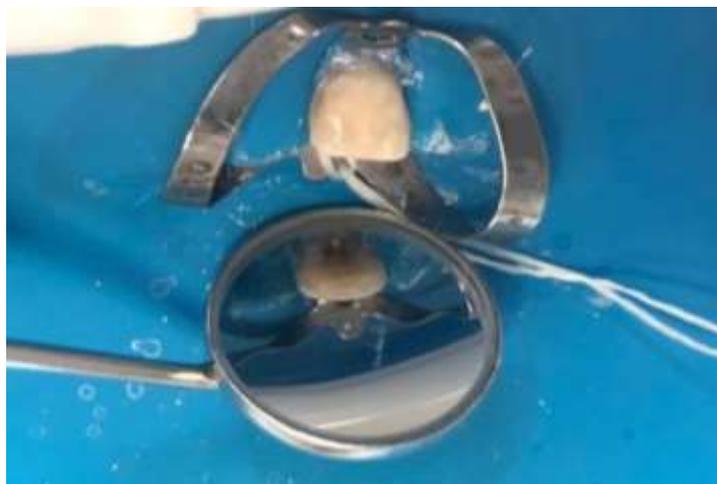
Figura 3 - Restauração provisória com resina composta.

Na primeira sessão foi feita adequação do meio bucal com raspagem dos elementos com presença de cálculo e orientação de higiene oral. Na segunda sessão, sob isolamento absoluto, foi feita a remoção do tecido cariado com broca Carbide nº3, a reconstrução provisória com resina composta da coroa clínica do elemento 21, para melhor suporte durante o retratamento endodôntico do elemento (Figura 3).

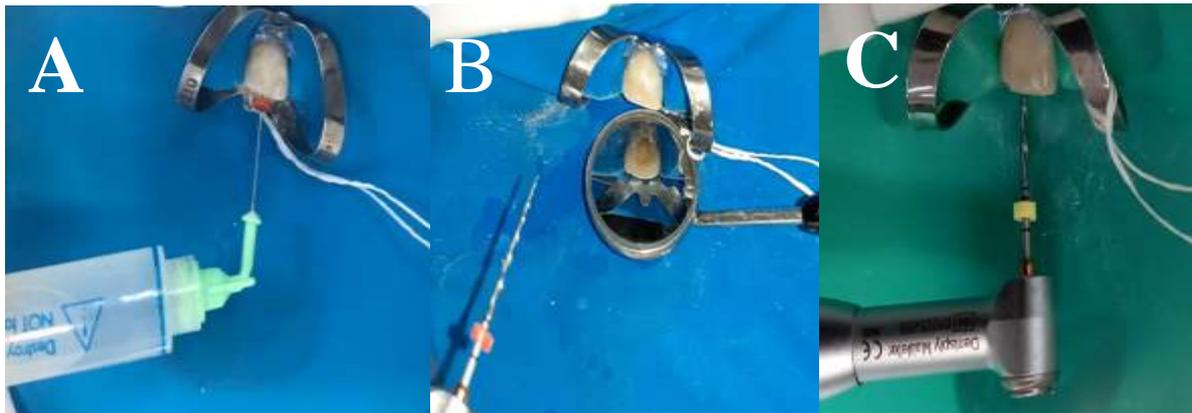
Figura 4 - A) Irrigação com clorexidina 2%; B) Desobturação do conduto com lima recíproca R25; C) Desobturação com a lima recíproca R50.

nº2,3 no terço cervical, seguindo para o esvaziamento do canal com o uso do motor endodôntico X-Smart Plus Maillefer (Dentsply Sirona®), utilizando os instrumentos recíproca da VDW Reciproc R25 e R50 a desobturação foi feita por terços, primeiro cervical, médio, e apical, alternando a lima manual e rotatória recíproca. Com leve pressão com a lima na embocadura do canal e seguindo a recomendação do fabricante com três movimentos de bicada (para dentro e para fora do canal) e então retirada para fazer a limpeza do instrumento e irrigação do conduto (Figura 4).

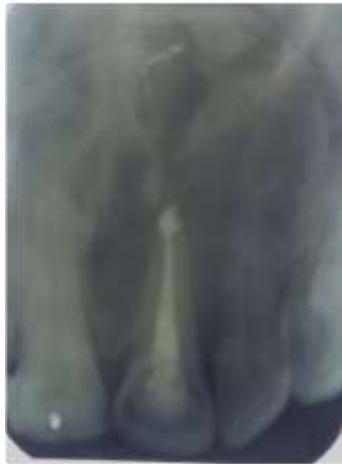
Figura 5 - Radiografia periapical obturação em 21mm.

Posteriormente feita confirmação da odontometria com auxílio de um localizador foraminal obtendo o comprimento do real dente em 21mm, medicação intracanal pasta HPG (Hidróxido de cálcio, paramonoclofenol canforado e glicerina), selamento com cimento obturador provisório (cotozol®) e ionômero de vidro (ionoseal®), em uma outra sessão a remoção da medicação do canal, a recapitulação com a lima recíproca R50, para assepsia do canal ponta foi usada a ponta easy clean (easy®) acompanhada de irrigação com clorexidina 2%, limpeza final com EDTA 17%, seguida de clorexidina 2% e soro fisiológico 0,9%, secagem do conduto com cone de papel absolvente estéril e finalização com a obturação do canal radicular em 21 mm com cimento endodôntico a base de hidróxido de cálcio (AH Plus®), mostrando-se satisfatória como mostra na imagem radiográfica (Figura 5). Procedimento realizado em três sessões, pelo fato do tempo levado para remoção do cimento e guta percha usada no tratamento anterior.

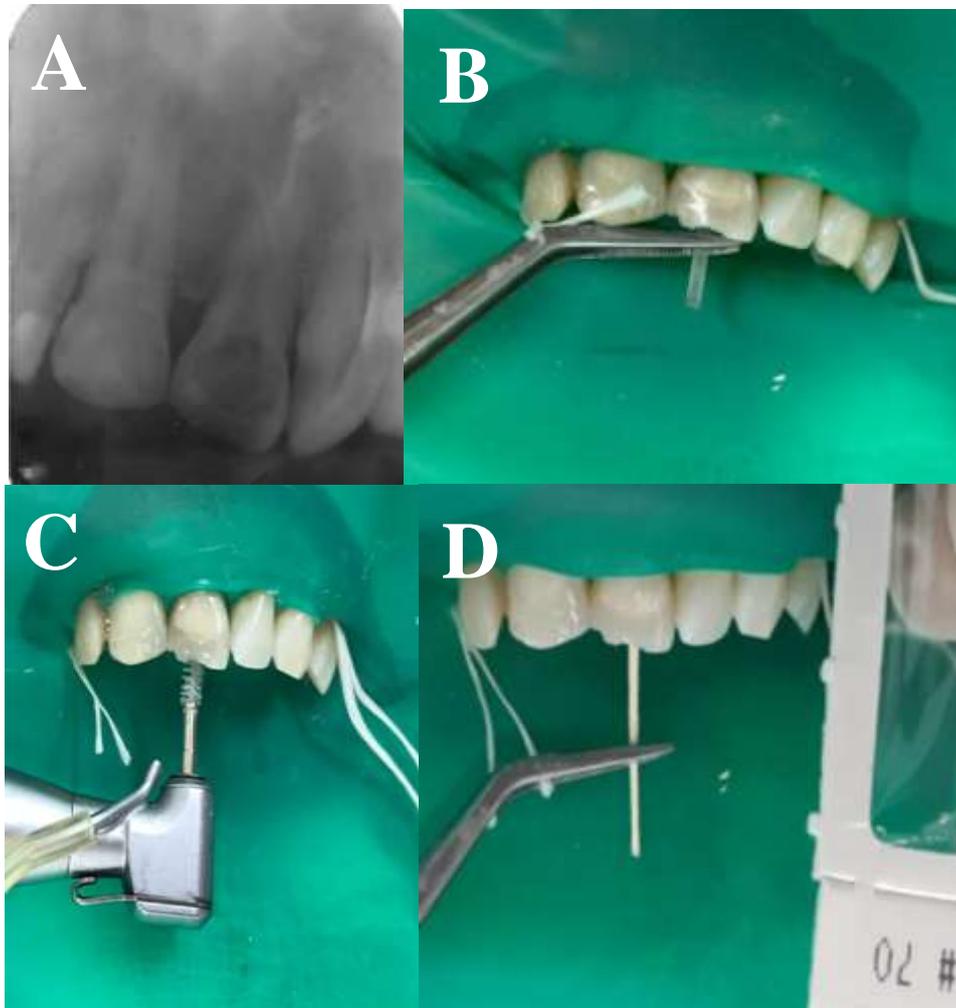
Figura 6 - A) Radiografia periapical da desobturação da guta percha, respeitando 4mm de vedamento; B) Prova do assentamento do pino; C) Limpeza do conduto com soro fisiológico e escova profilática intracanal; D) Secagem do conduto com cone de papel absorvente estéril.

Para a reabilitação do elemento 21 a escolha do retentor intrarradicular foi utilizado o pino pré-fabricado de fibra de vidro optando pelo protocolo de confecção de pino anatômico, reembasado com resina composta. Inicialmente foi realizada a profilaxia com uso pedra pomes misturado com água, contra ângulo, escova de Robinson, pote dappen, Isolamento do Campo operatório, isolamento absoluto com o uso de dique de borracha (arco de Yong- Golgran, lençol de borracha, pinça porta grampo serrilhado tipo Palmer, alicate perfurador de Ainsworth, grampo 210, e amarrias com fio dental. Desobturaç o da restauraç o provis ria palatino com o uso de caneta de alta rotaç o, ponta diamantada 1014 HL. O pino selecionado foi #05 (White Post DC; FGM®), a desobturaç o do conduto para remoç o da guta percha se deu com utilizaç o das brocas de largo, n meros 2,3, calibrada com aux lio de uma r gua milimetrada e stop de silicone, adaptada ao micromotor contra  ngulo, na sequ ncia para formataç o do conduto com broca do pino selecionado no comprimento planejado em 17 mm, restando 4 mm de obturaç o no canal, correspondendo 2/3 do comprimento do dente. Em seguida a prova do pino avaliaç o visual e t til para verificar o assentamento dentro do canal radicular quanto   sua adaptaç o em largura e comprimento. Sob irrigaç o com soro fisiol gico 0,9%, com agitaç o com escova profil tica intracanal, foi feita a limpeza do canal. A secagem do conduto com cone de papel est ril (Figura 6).

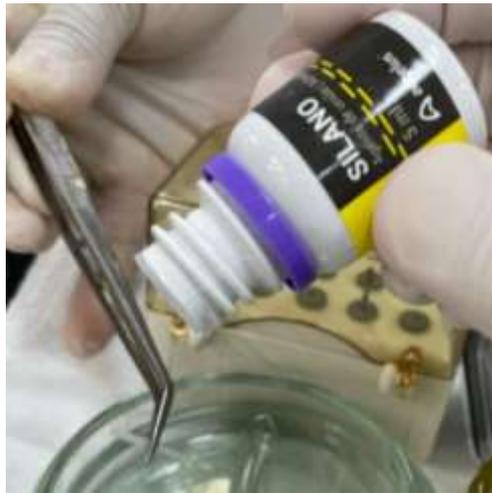
Figura 7 - Aplicação do silano.

Em seguida sinalização do pino com o uso do silano (angelus®), dupla aplicação sobre a superfície do pino (Figura 7), volatilizado com jato de ar em seguida aplicação do sistema adesivo (Ambar; FGM®) com esfregaço, seguido de jato de ar para remoção do excesso e volatilização, fotopolimerizado por 30 segundos com uso do fotopolimerizador (LED Radii -cal SDI®), (Figura 8).

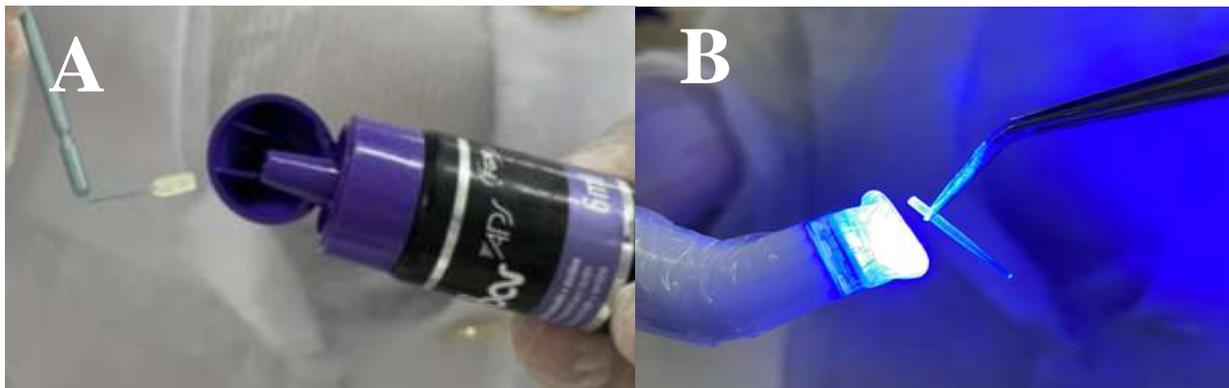
Figura 8 - A) Aplicação do sistema adesivo; B) Fotopolimerização.

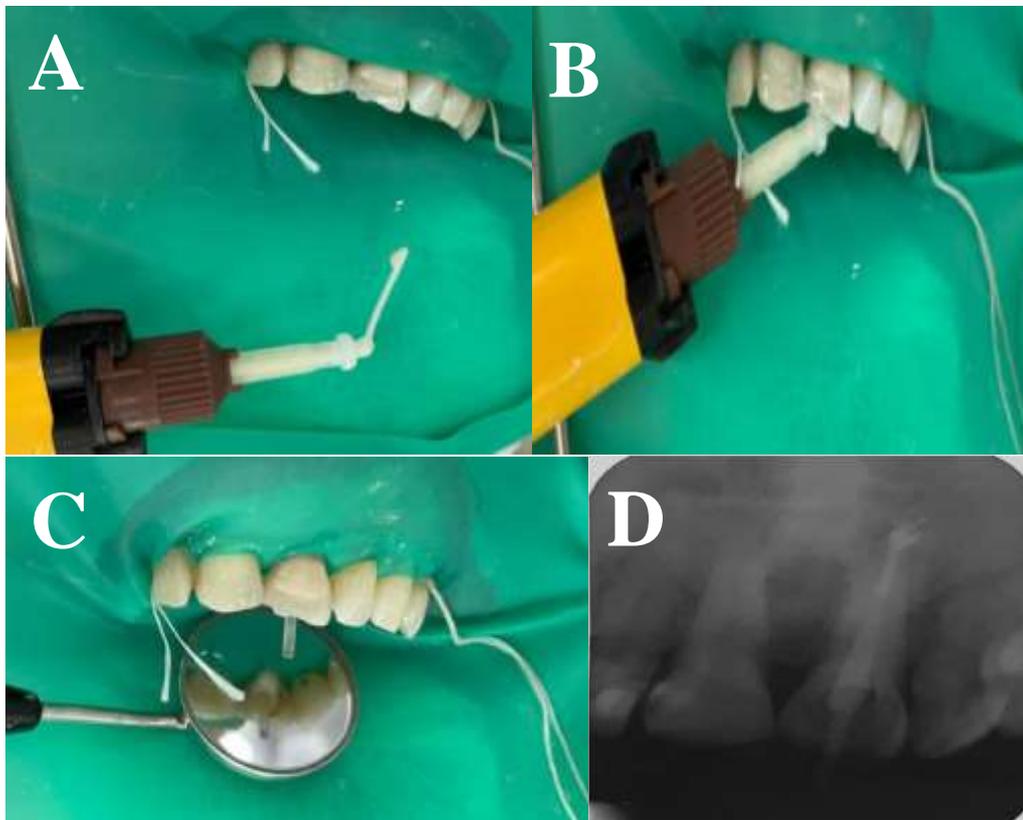
Figura 9 - A) Adaptação da ponta intracanal; B) Aplicação do cimento no interior do conduto; C) Pino cimentado; D) Radiografia final do pino cimentado.

A cimentação foi feita com cimento resinoso autoadesivo (Set PP SDI®), o qual foi aplicado no canal com adaptação da ponta intracanal. Em seguida a peça anatômica levada em posição e sobre leve pressão, foi feita a remoção do extravasamento do cimento com o uso de um aplicador descartável (microbrush) e fotopolimerizado por 40 segundos cada face, radiografia final. Após cimentação, foi condicionado a cavidade com ácido fosfórico 37% (Condac; FGM®), feito a remoção com spray de ar e água, secagem, aplicação do adesivo (Ambar; FGM®), fotopolimerização por 30 segundos feita a restauração definitiva da face palatina com resina composta (3M ESPE Filtek; Z350 XT; cor B3B), fotopolimerizado por mais 30 segundos, em

seguida foi feito o corte do pino com ponta diamantada 3118 em alta rotação com spray ar/ água, foi checado a oclusão da paciente, realizado o ajuste necessário (Figura 9).

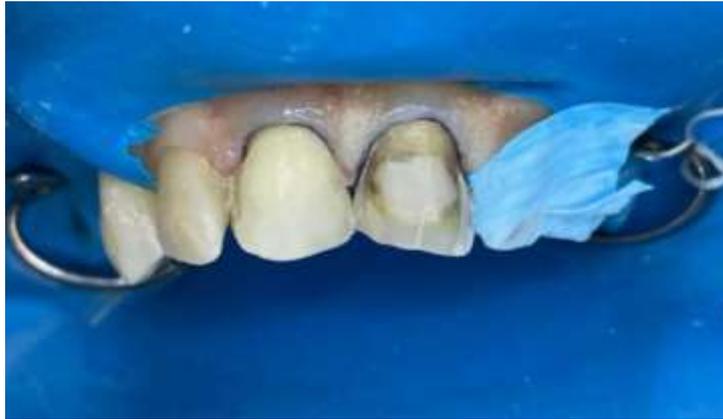
Figura 10 – Preparo total.

Foi utilizado o fio retrator de nº 0 (Retraflex; biodinâmica®). Para a confecção do preparo: caneta de alta rotação, com ponta diamantada nº 1012 HL (American Burrs ®) fez-se a confecção da canaleta cervical; com a ponta diamantada tronco cônica nº2135, confecção de sulcos orientação e união total dos sulcos (Figura 10).

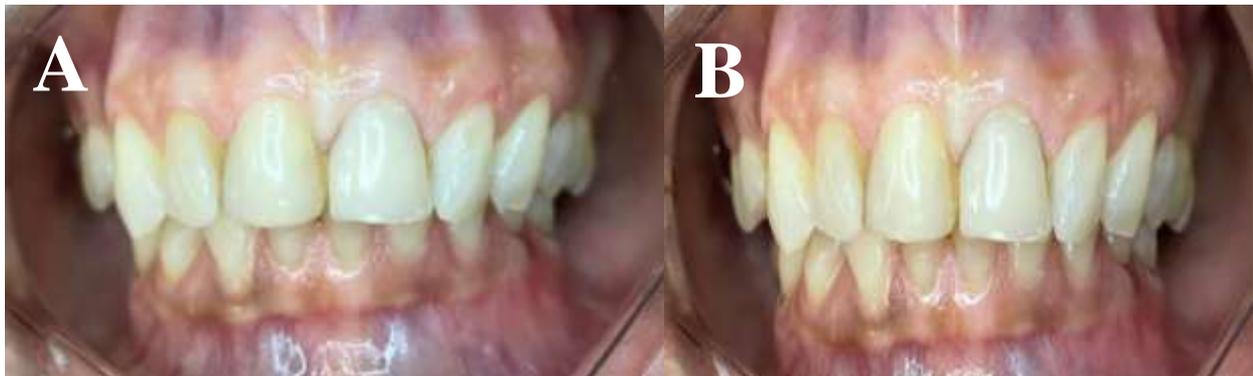
Figura 11 - A) Restaurações com polimento final; B) Aspecto final do elemento 21.

Em uma outra sessão, foi realizado o polimento final com o uso Polidor Diamantado Composite (Jota®), (Figura 11)
