Identificação e classificação de áreas de risco em espaços urbanos da Zona Sul de Teófilo Otoni

Identification and classification of risk areas in urban spaces in the South Zone of Teófilo Otoni

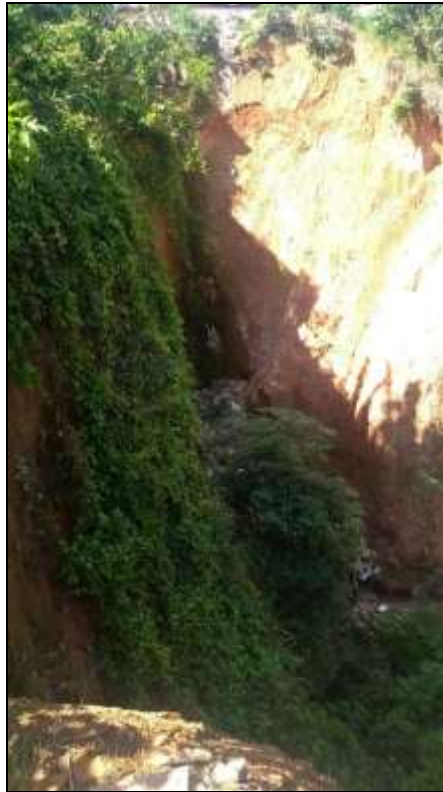
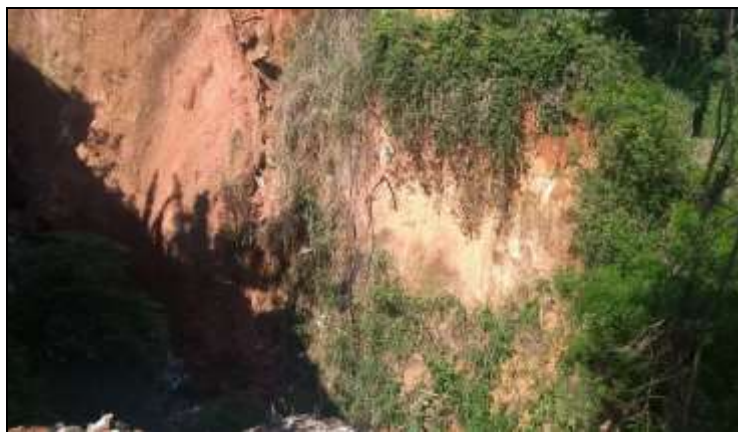
A primeira área de estudo está localizada na Rua Godofredo Mollendorff no bairro Funcionários e se caracteriza por ser uma voçoroca que foi originada por processos antrópicos, ou seja, provocados pela ação humana e sem estudos direcionados a sua manutenção e comportamento. A água que percola sobre o solo é proveniente de uma bacia hidrográfica e essa deságua no córrego São Benedito. Além disso, a área também se caracteriza por possuir um aterro de baixo porte e deslizamentos de solos provenientes da percolação da água. As imagens, Figuras 4 e 5 apresentam a áreas mencionada.

Figura 4: Voçoroca no Bairro Funcionários.

Figura 5: Voçoroca no Bairro Funcionários.

A área localizada na rua Godofredo Mollendorff no bairro Funcionários se qualifica como uma área urbana parcelada, conforme a Quadro 1. Ela possui os rastejos como movimento predominante, por possuir velocidades baixas de deslizamento, sendo decrescentes com a profundidade, além de possuir movimentos constantes associados aos movimentos de águas meteóricas, vindas da sub-bacia hidrográfica local. Apesar de hodiernamente se qualificar como rastejamento, a área se enquadra a classificação R4 – Risco Muito Alto, devido ao seu histórico que já promoveu a evacuação de residências do local devido a deslizamentos, e atualmente observa-se a presença de evidências de instabilidade. Salienta-se que no segundo semestre de 2021 os órgãos públicos responsáveis de Teófilo Otoni realizaram uma obra a fim de sanar os desafios do local e acabaram com a voçoroca, contendo a erosão local, e fizeram uma área de acesso a fim de facilitar a locomoção dos moradores, no entanto após as primeiras chuvas, constatou-se que a obra não foi realizada dentro das técnicas recomendadas e já necessita de nova intervenção.

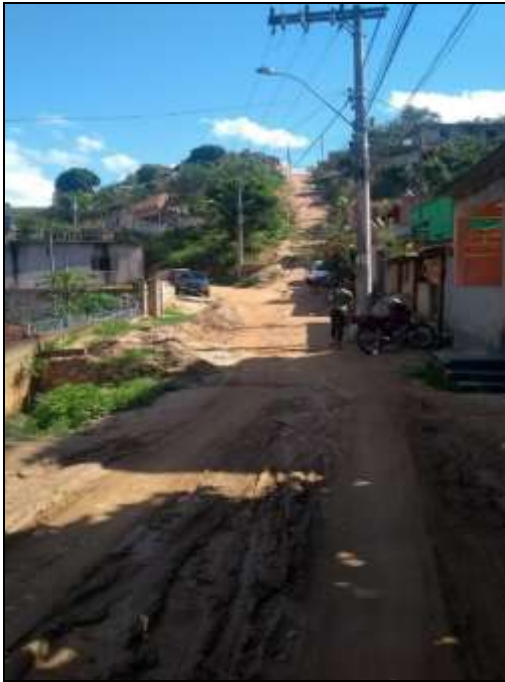
Figura 6: Área analisada no bairro Jardim São Paulo.

A próxima área é localizada no Bairro Jardim São Paulo, na rua Presidente Prudente. Se caracteriza por ser uma área urbana em consolidação, que possui uma obra antiga na qual as condições não são adequadas à população, visto que já ocorreram situações indesejáveis, como deslizamentos que ocasionaram em perdas materiais. Inicialmente foi feito um muro de contenção para mudar o sentido das águas pluviais para que não alcançassem a parte inferior da encosta, objetivando a drenagem da água no interior do solo e gerando maior segurança às residências.

Contudo, principalmente em épocas chuvosas, há o aumento da instabilidade da área. Em consequência disso, ocorre ravinas que auxiliam na fragilidade, e há a presença de solo artificial superior ao solo natural. Entretanto, apesar do exposto o solo apresenta ser instável na ausência de chuvas. Ademais, salienta-se a existência de vegetação no corpo da encosta, o que garante solo orgânico e permite, minimamente, estabilidade. As imagens, Figuras 6, 7 e 8 apresentam a áreas mencionada.

A segunda área, levantada localizada no Bairro Jardim São Paulo, na rua Presidente Prudente, se qualifica como uma área de rastejo, por possuir velocidades baixas de deslizamento, sendo decrescentes com a profundidade, além de possuir movimentos constantes. Essa área se qualifica como R3 – Risco Alto, visto que se observa a presença de significativa instabilidade como trincas no solo, degraus de abatimento em taludes, e é possível a ocorrência de eventos destrutivos durante episódios de chuvas intensas e prolongadas.

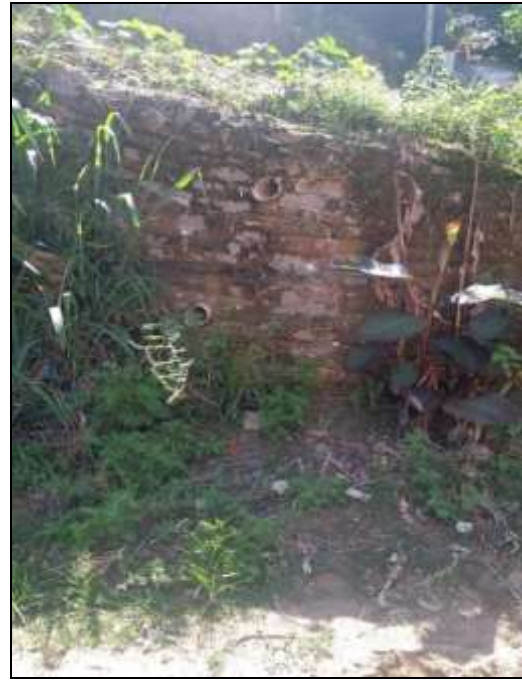
Figura 7: Muro de saco solo-cimento.

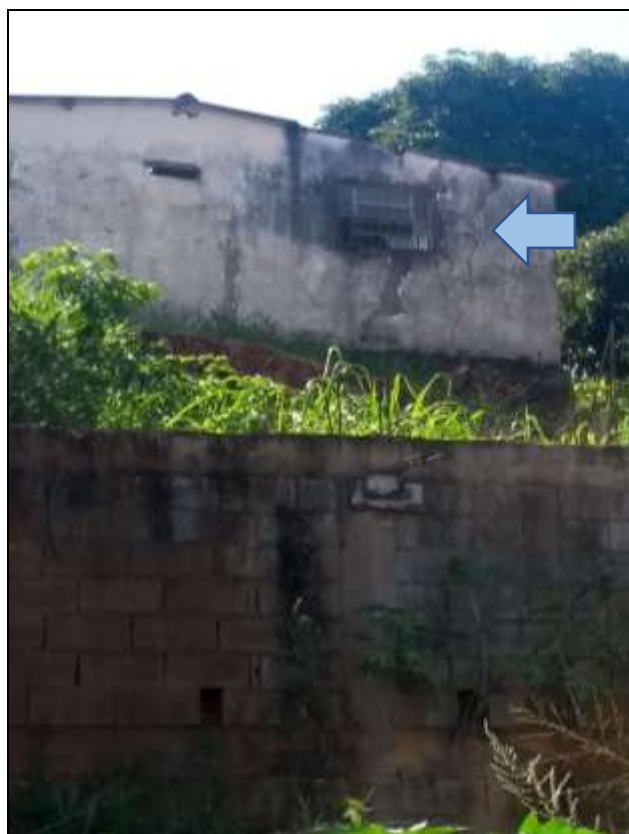
Figura 8: Trincas em residência localizada na Encosta.

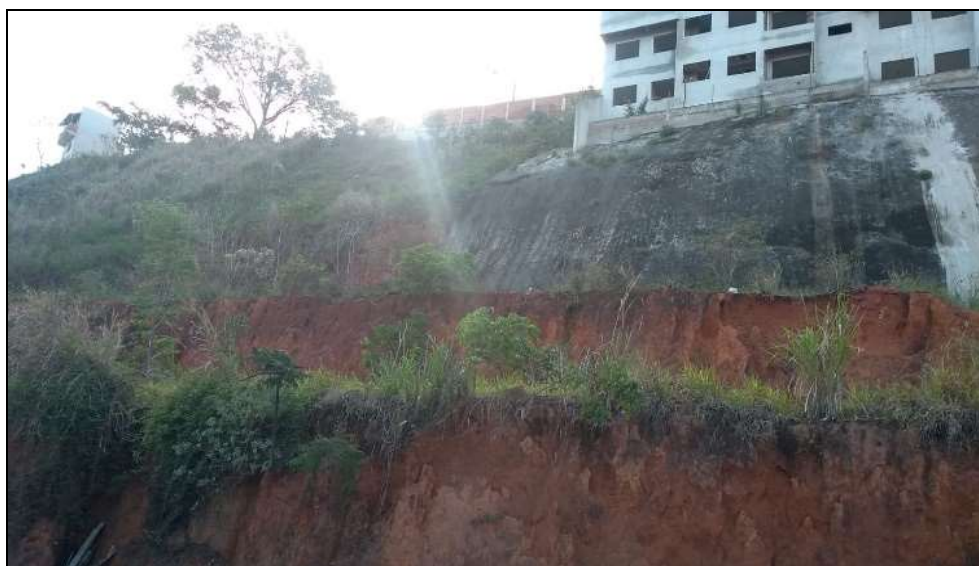
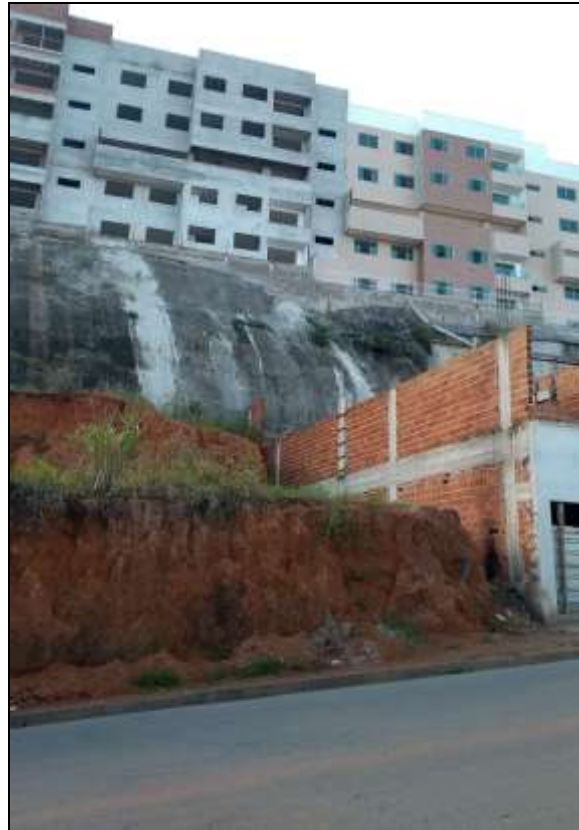
A última área está localizada na rua Altamiro Nunes Leite no bairro Vila Barreiros, e é uma área urbana consolidada, e o local de estudo está em uma região que possui vários cortes no corpo do solo, sendo possível analisar os horizontes. Este solo se destina a base de edificações e devido a isso possui um muro de contenção, a fim de inibir o deslocamento de massa. Ainda, no corpo da encosta há a existência de um muro de cortina atirantada que possui a própria encosta como meio de sustentação, na qual agrava a situação devido a provável instabilidade dessa. De maneira geral, a área se caracteriza por ser vegeta e ser uma região de muito acesso de veículos e pedestres. As imagens, Figuras 9 e 10 apresentam a áreas mencionada.

Figura 9: Muro grampeado que não tem função estrutural do solo.

Figura 10: Muro grampeado que não tem função estrutural do solo de outro ângulo.

O terceiro local está localizado na rua Altamiro Nunes Leite no bairro Vila Barreiros e se enquadra como uma área de tombamento, por possuir velocidades baixas de deslizamento, sendo decrescentes com a profundidade, além de possuir deslizamentos laterais na presença de chuvas. Essa área se qualifica como R2 – Risco Médio, pois observa-se a presença de evidências de instabilidade, necessitando de medidas de contenção adequadas.
